**Relatório de Fiscalização 011/2025**

**Relatório Técnico de Fiscalização de Itambaracá****RELATÓRIO TÉCNICO DE FISCALIZAÇÃO DO ESGOTAMENTO SANITÁRIO E ABASTECIMENTO DE  
ÁGUA  
DO MUNICÍPIO DE ITAMBARACÁ**

SAMAE - Itambaracá/Pr

Para tanto, nos dias 17 e 18 de fevereiro de 2025, realizou-se fiscalização direta no município de Itambaracá-PR onde o principal objetivo foi verificar a conformidade dos Sistemas de Abastecimento de Água e Sistema de Esgoto Sanitário quanto a normas e legislações pertinentes.

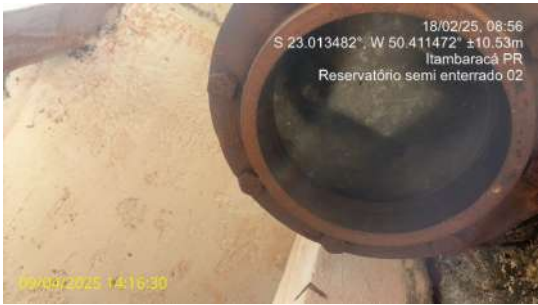
Foto 9

| [7.5.3] Observações | Identificado pontos de vazamentos como mostram as fotos 01, 02 e 09. |

- É recomendado que o REL SEDE 02 e o REL RAUL MARINHO devem ter as áreas isoladas com restrição de acesso á pessoas não autorizadas;
- Os reservatórios semi-enterrados 01 e 02 necessitam de reformas, tanto internas, com a aplicação de impermeabilização para conter vazamentos, quanto externas, envolvendo reparos estruturais e pintura.
