**Relatório de Fiscalização 033/2025**

**Relatório de Fiscalização****RELATÓRIO TÉCNICO DE FISCALIZAÇÃO DO ESGOTAMENTO SANITÁRIO E ABASTECIMENTO DE ÁGUA  
DO MUNICÍPIO DE IGUAUAU**

SAAE- Iguaçu-Pr

Maringá, Maio de 2025

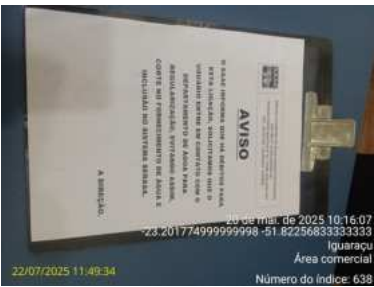
Foto 4

| [2.6.16] Observações | Conforme foto 04 |

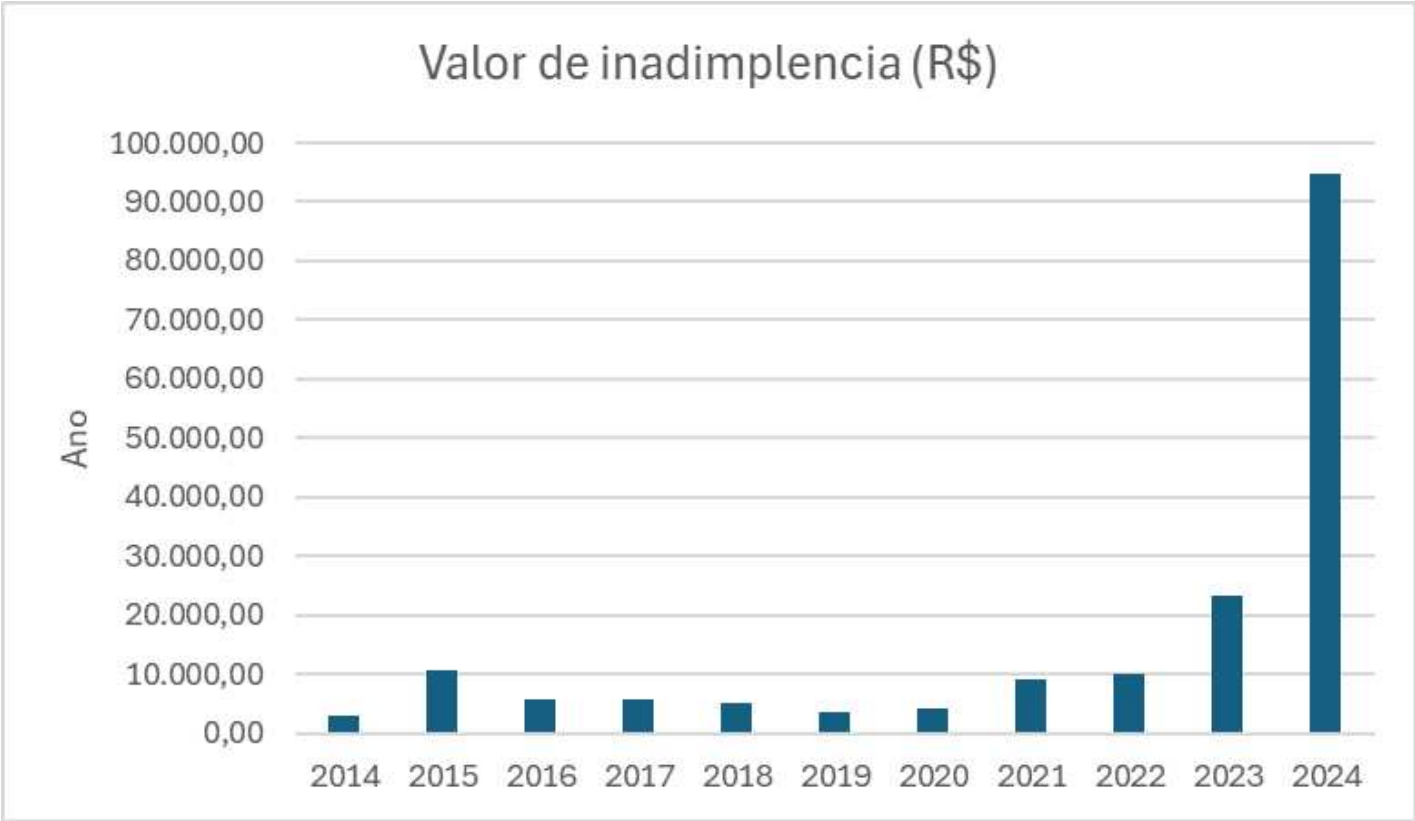
Figura 01 – Relação de inadimplência dos últimos 10 anos do SAMAE de Iguaçu

Portanto, é importante monitorar a gestão fiscal e a forma de cobrança dos valores em aberto, considerando que a situação impacta diretamente na situação econômico-financeira do prestador.
