# **RELATÓRIO TÉCNICO DE FISCALIZAÇÃO**

## **Nº 41/2023**

**Serviço Autônomo Municipal de Água e Esgoto**  
**de Antonina- PR**

**MARINGÁ - PR**  
**JANEIRO/2024**

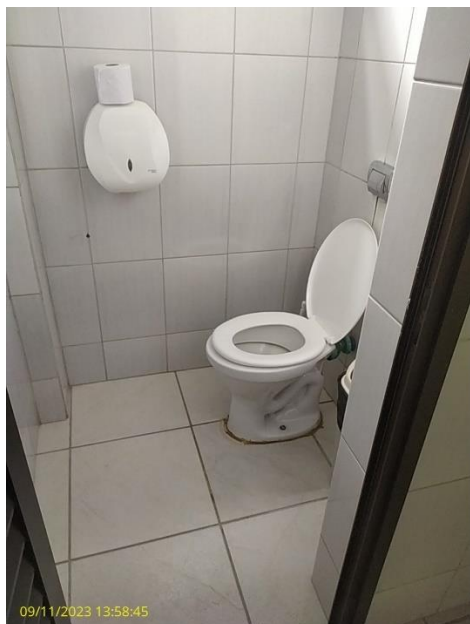
| Localização e acessibilidade das unidades do prestador não são boas | Art. 5º, caput, X da Lei Federal nº 13.460/2017 | Foto 03 (barra PNE) | Em até 180 dias |

Foto 03 – BWC sem barra para PNE

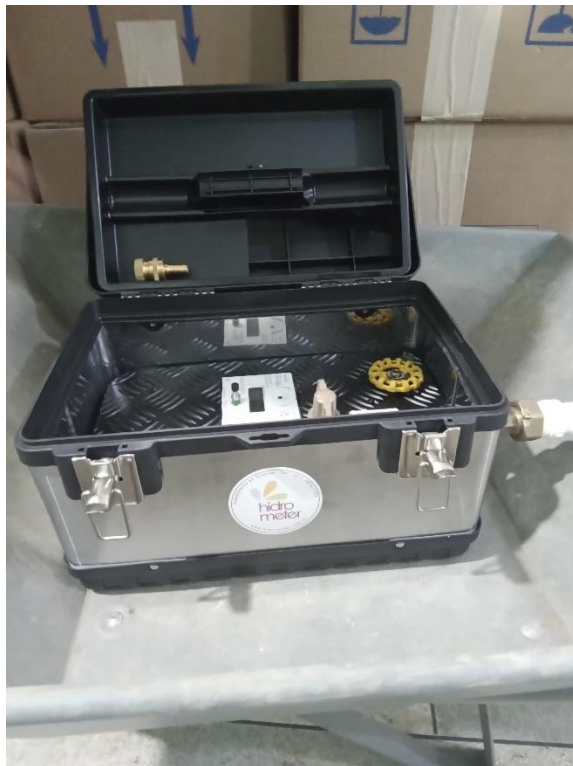
| Não há programa para aferição e manutenção de micromedidores | Conforme norma regulatória aplicável | Foto 14 (faltam registros) | Em até 180 dias |

Foto 14 – Mesa medidora

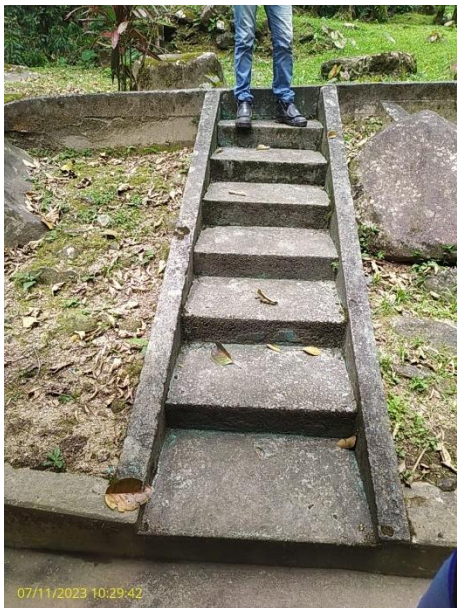
Foto 21 – Falta de corrimões e guarda corpos  
captação rio Jantador

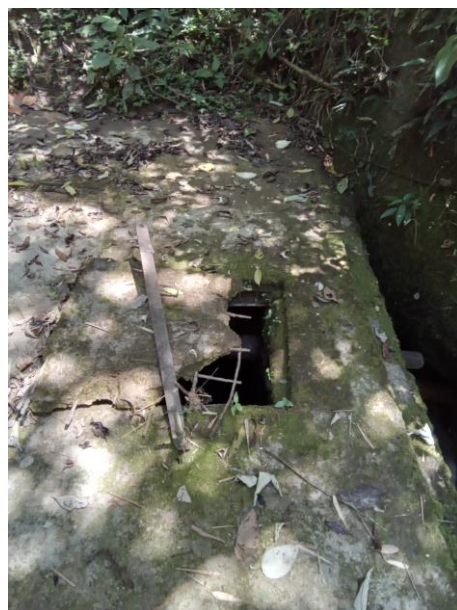
Foto 29 – Tampas da caixa captação Maurício

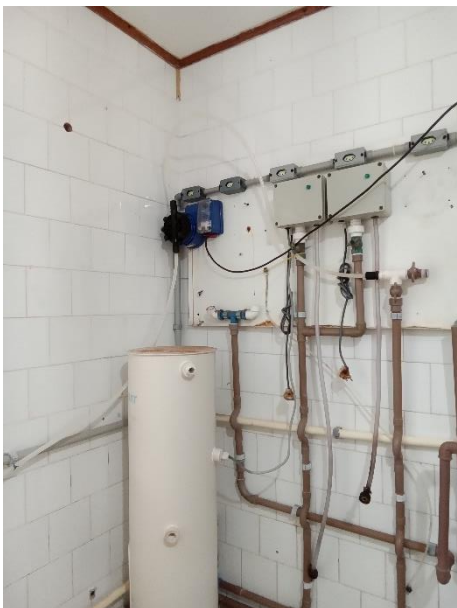
Foto 37 – Dosadoras UTA Itapema (desligadas)

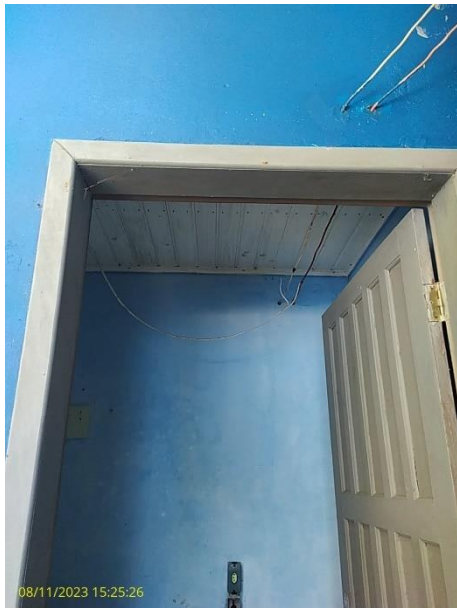
Foto 41 – Falta de identificação UTA Itapema 2

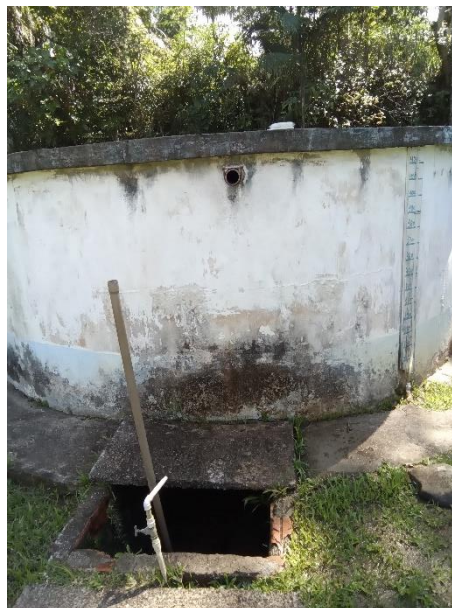
Foto 56 – Sem tela extravasador RAP Bairro Alto

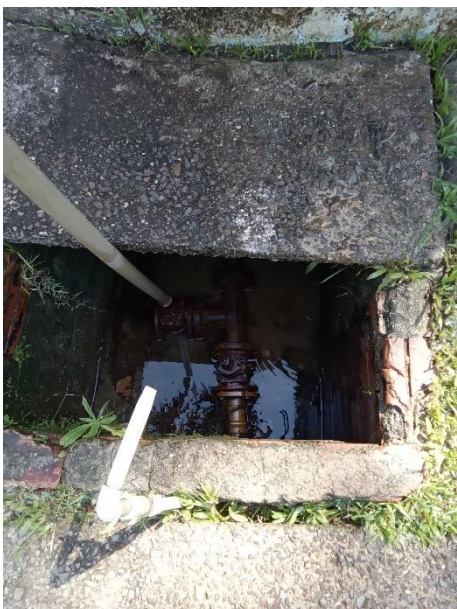
Foto 57 – Registros RAP Bairro Alto com vazamentos

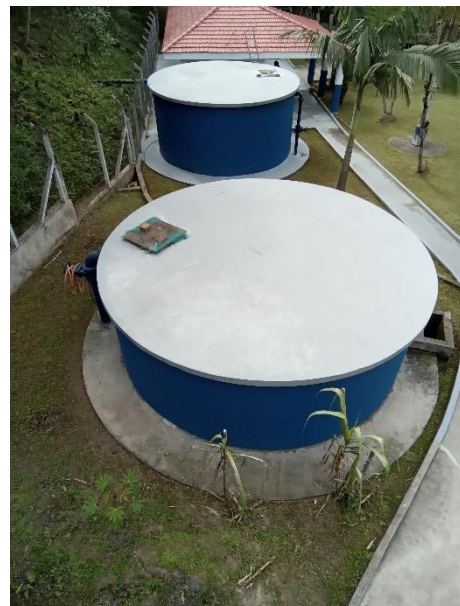
Foto 62 – RAP's ETA Itapema (RAP 1 tampa de acesso está avariada)

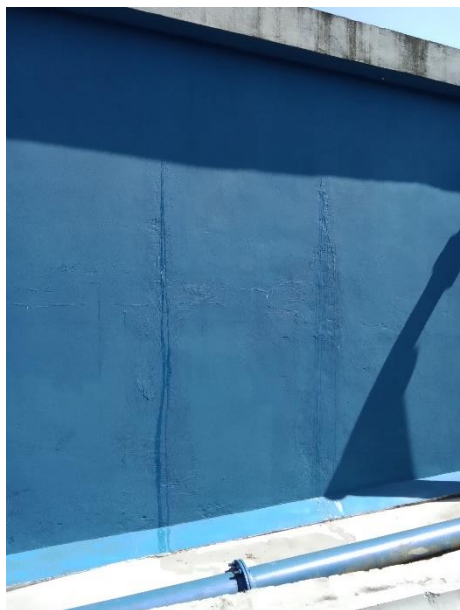
| NÃO CONFORMIDADES | REFERÊNCIA LEGAL | REGISTRO | PRAZO PARA ADEQUAÇÃO |
|---|---|---|---|
| Existência de vazamentos aparentes | Art. 2º, XI da Lei Federal 11.445/07 | Fotos 67 e 69 | Em até 180 dias |

Foto 67 – Problemas impermeabilização RESENT  
Itapema

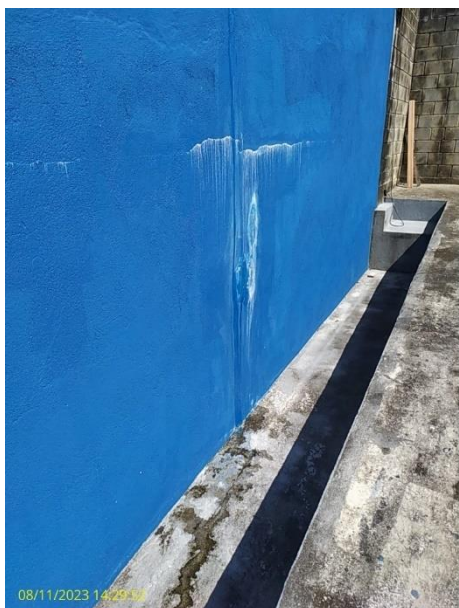
Foto 69 – Problemas de impermeabilização em vários  
pontos RESENT Itapema

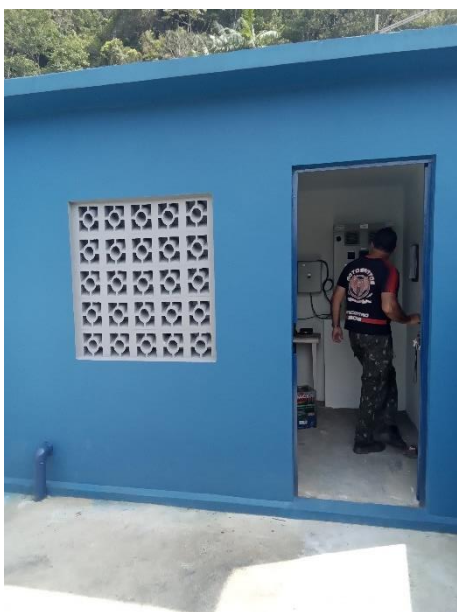
Foto 97 – EEA 04 – falta identificação

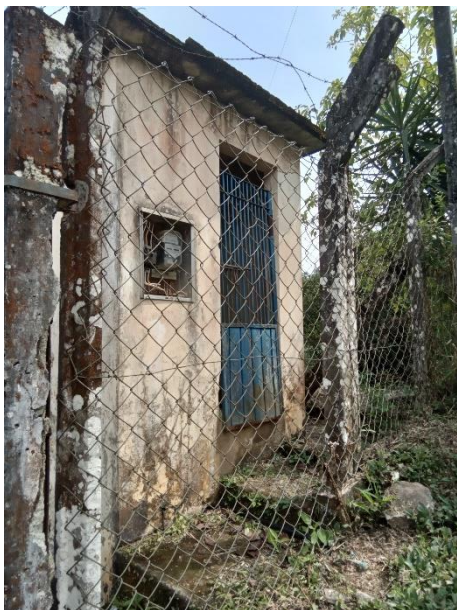
Foto 103 – Falta de manutenção EEA 05

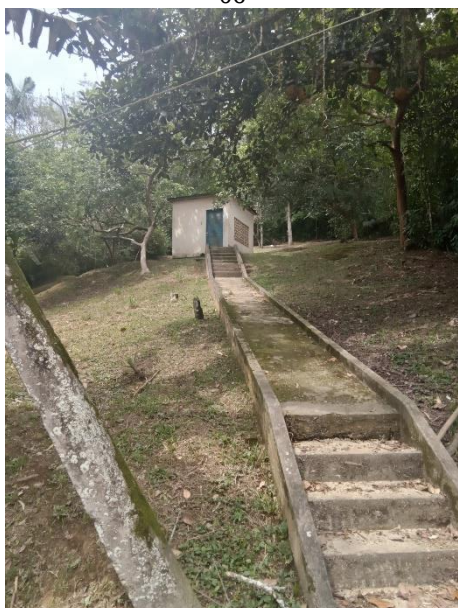
Foto 117 – Falta e isolamento e identificação EEA  
06

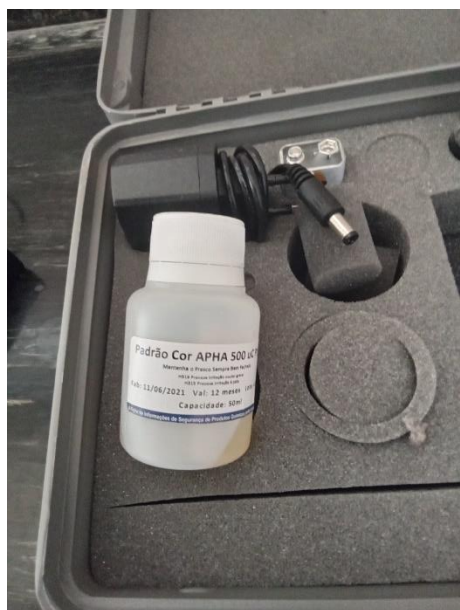
Foto 129 – Padrão de cor vencido (11/06/2022)
