**RELATÓRIO TÉCNICO DE FISCALIZAÇÃO DE ACOMPANHAMENTO**  
**07/2021 - SAAE DE IGUARAÇU**

**MAIO DE 2021**  
**MARINGÁ - PR**

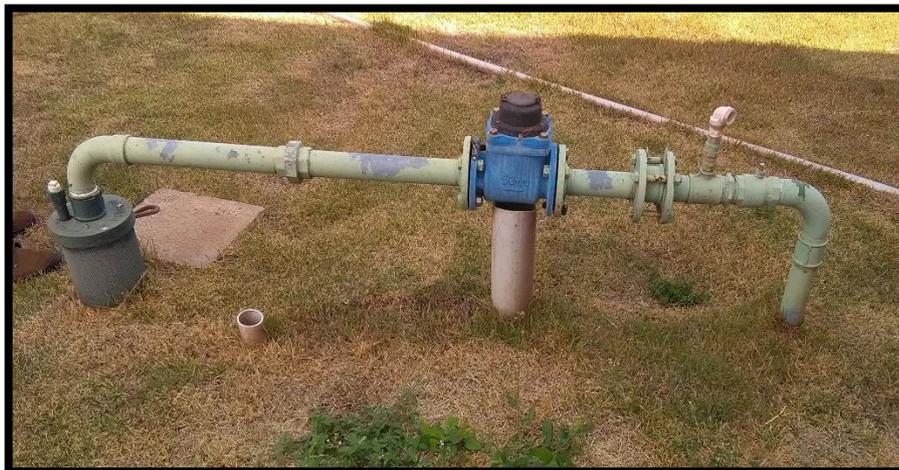
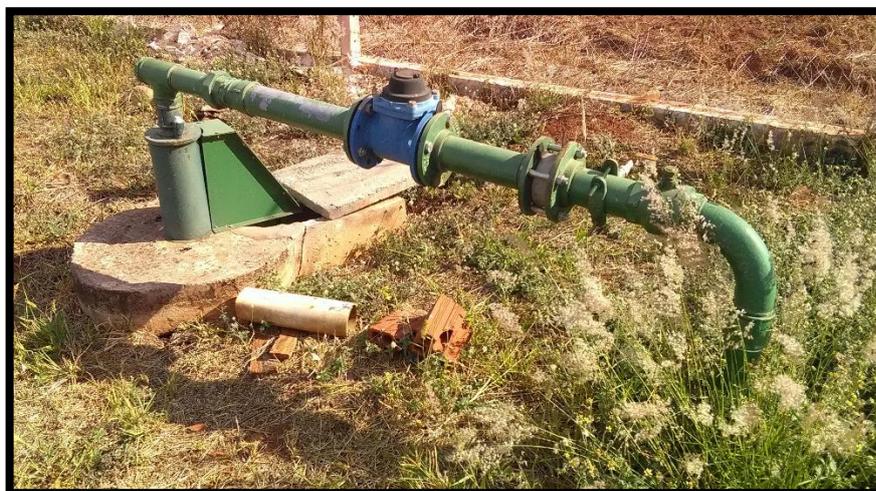
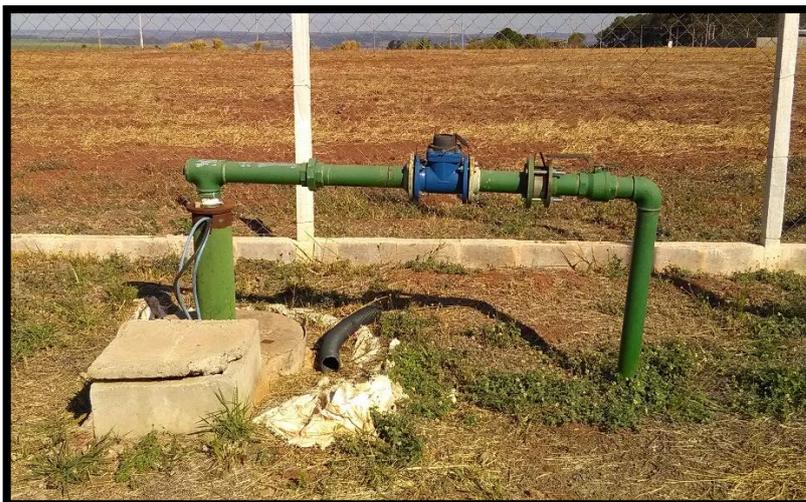
- Poços da Vila verde – ausência de sinalização identificadora; ausência de horímetro no quadro de comando.

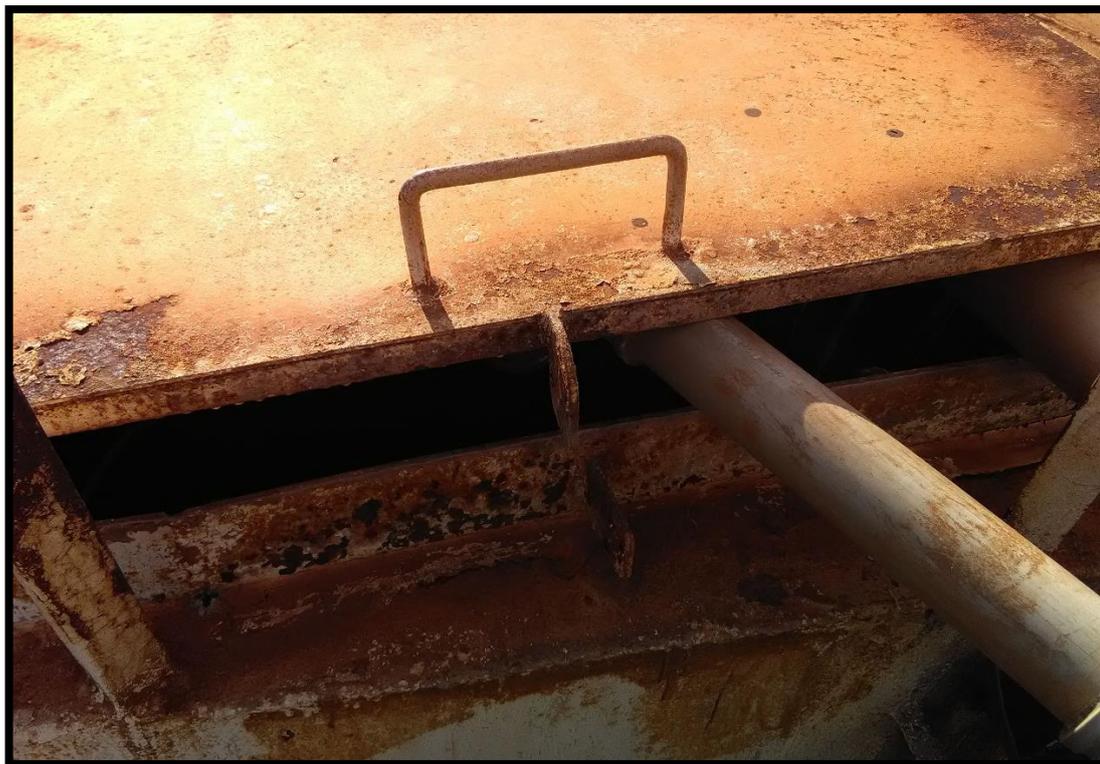
Imagem 13: Abertura de inspeção do reservatório apoiado da sede (400 m<sup>3</sup>)

Não conformidade	Situação	
	Corrigida	Não corrigida
<b>RESERVATÓRIO APOIADO DA SEDE (400 m<sup>3</sup>)</b>		
Abertura de inspeção aberta inadequadamente e com tubulação irregular		x
Ausência de dispositivo indicador de nível d'água externo		x
Cobertura excessivamente curvada e acumulando água de chuva		x

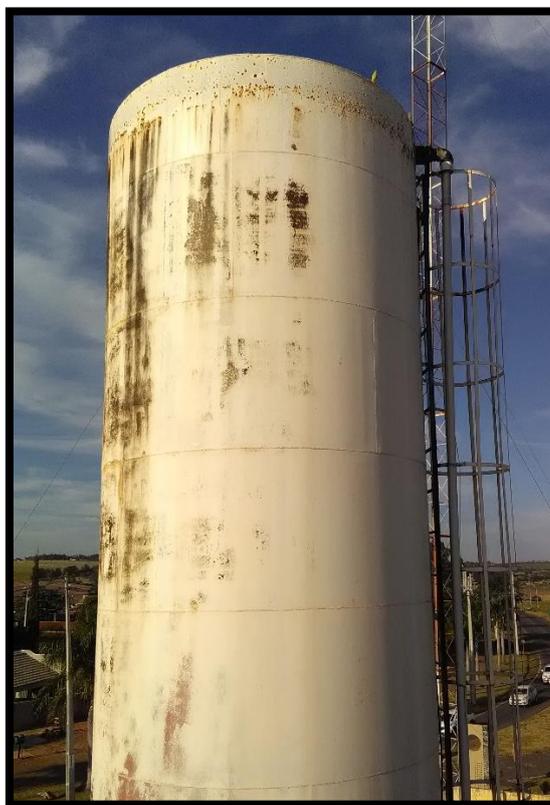
Imagem 15: Reservatório apoiado da sede (100 m<sup>3</sup>)

Necessidade de manutenção da pintura		x
<b>RESERVATÓRIO APOIADO DA SEDE (100 m<sup>3</sup>)</b>		
Ausência de guarda corpo no topo do reservatório		x
Ausência de dispositivo indicador de nível d'água externo		x
Necessidade de manutenção da pintura		x
<b>RESERVATÓRIO ELEVADO DA BELA VISTA</b>		
Ausência de guarda corpo no topo do reservatório		x
Ausência de dispositivo indicador de nível d'água externo		x
Ausência de macromedidor de saída		x

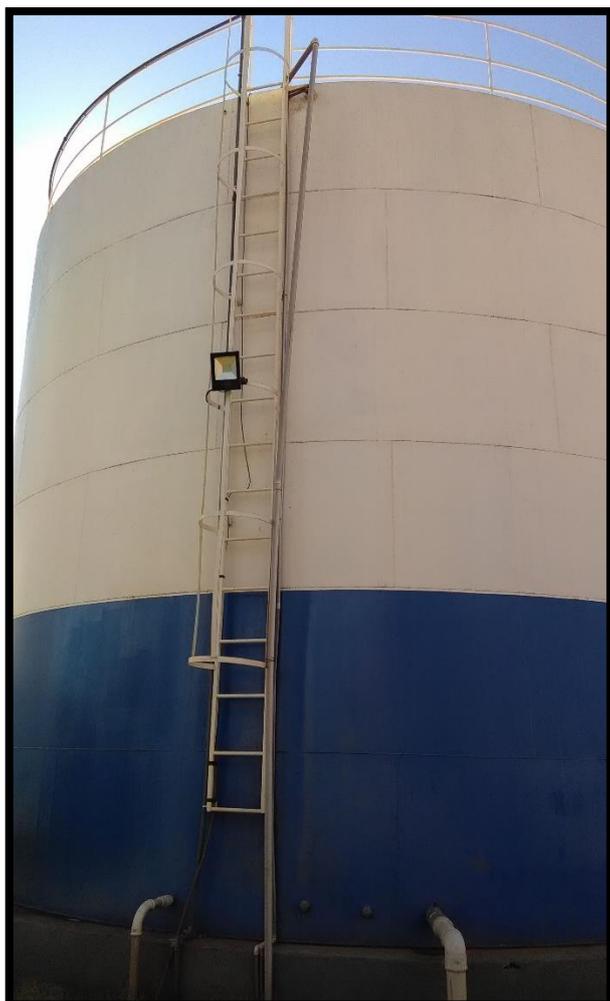
Imagem 17: Reservatório apoiado da Vila Verde

– Abertura de inspeção aberta inadequadamente e com tubulação irregular; extravasor inadequado; dispositivo de ventilação inadequado.

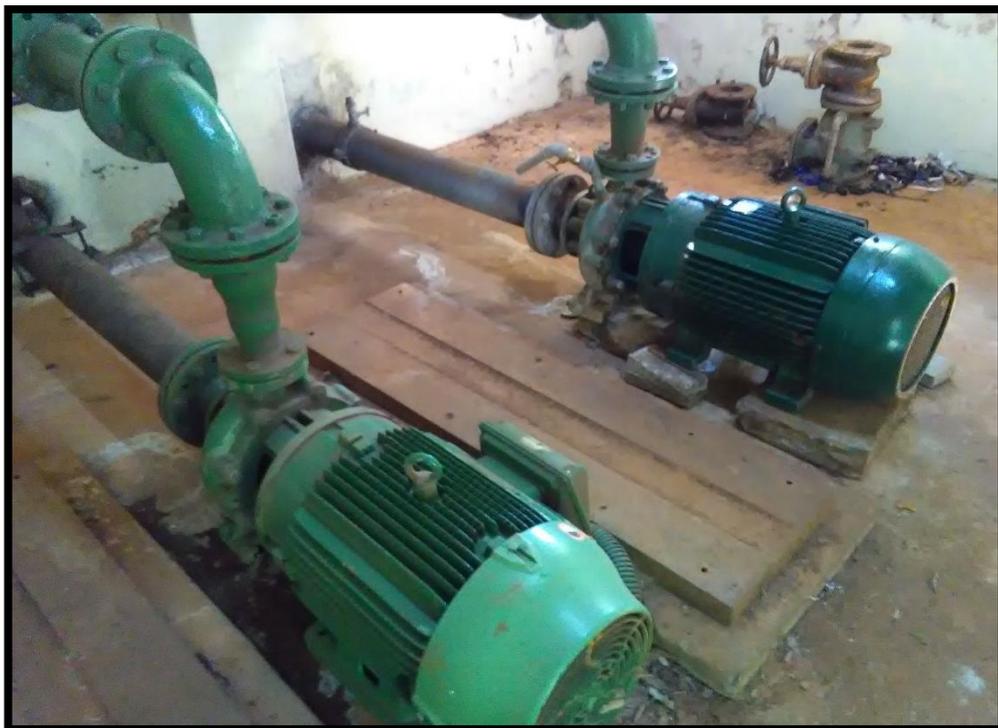
Imagem 18: Conjunto moto-bombas da elevatória

Não conformidade	Situação	
	Corrigida	Não corrigida
<b>ESTAÇÃO ELEVATÓRIA DA MINA</b>		
Necessidade de manutenção do revestimento e pintura da edificação		x
Vazamento em um dos conjuntos moto bombas	x

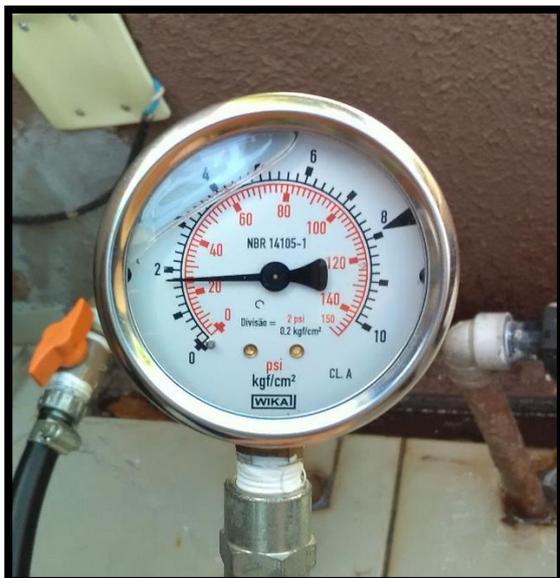
Imagem 20: Medição na Rua Avelino Belfor

Endereço	Pressão (mca)
Rua Avelino Belfor	20
Rua Nogueira	14
Av. Sergipe	12
Rua João Fonseca	50

Os limites estabelecidos pela NBR 122118, para as pressões em redes de distribuição são 10 mca para a mínima e 50 mca para a máxima. Logo, pode-se constatar que a rede distribuição apresenta pressões dentro dos padrões normatizados.

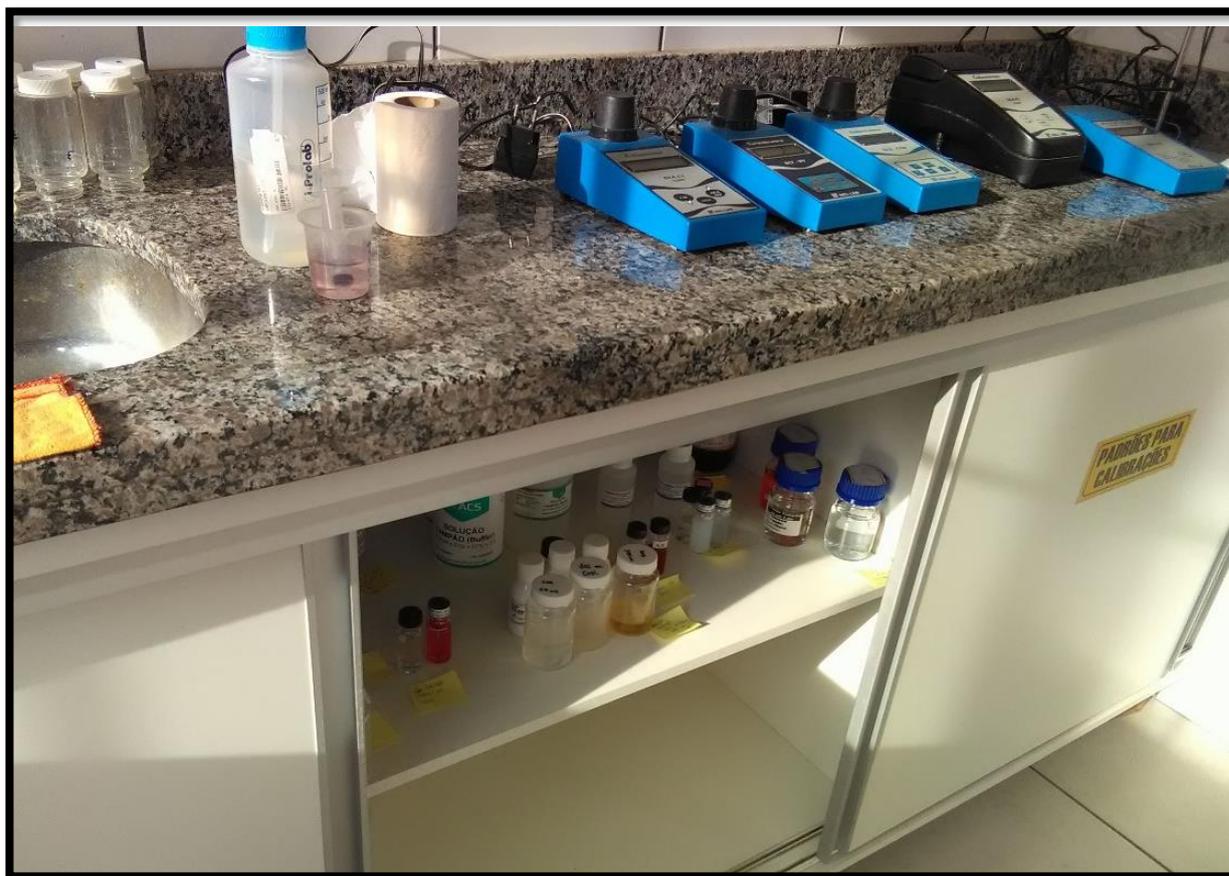
Imagem 24: Laboratório

Não conformidade	Situação	
	Corrigida	Não corrigida
LABORATÓRIO		
Reagentes com validade vencida	x
