# **RELATÓRIO TÉCNICO DE FISCALIZAÇÃO DE ACOMPANHAMENTO**

**Nº 40/2023**

**Serviço Municipal de Água e Esgoto  
Jaguapitã - SAMAE**

**MARÇO/2024**

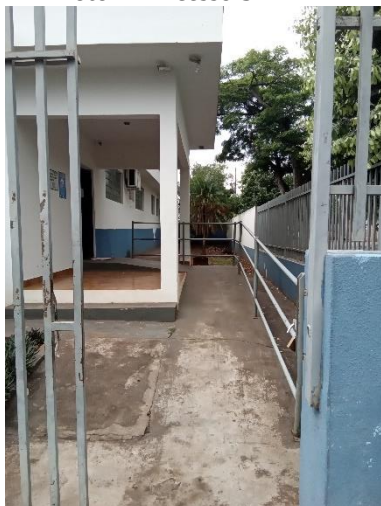
| DOCUMENTAÇÃO | | | | |
|---|---|---|---|---|
| Não há exposição do horário de atendimento e telefone na fachada | Art. 6º, caput, VI da Lei Federal nº 13.460/2017 | | ✓ | Foto 1, 2 e 3 |

| Não possuir registro de reclamações e/ou solicitações dos usuários | Art. 15, caput, da Lei Federal nº 13.460/2017 | | ✓ | Não identificado |
|---|---|---|---|---|
| Localização e acessibilidade das unidades do prestador não são boas | Art. 5º, caput, X da Lei Federal nº 13.460/2017 | ✓ | | Foto 1 |

**Foto 1 – Acesso SAMAE**

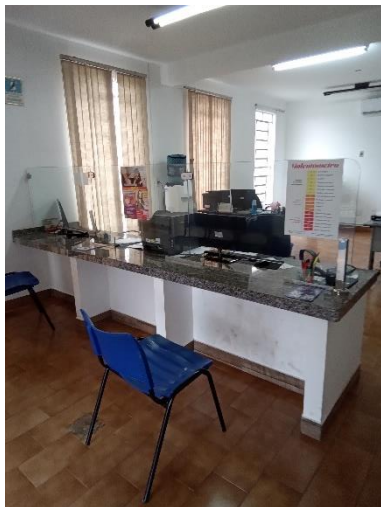
**Foto 3 – Área de atendimento**

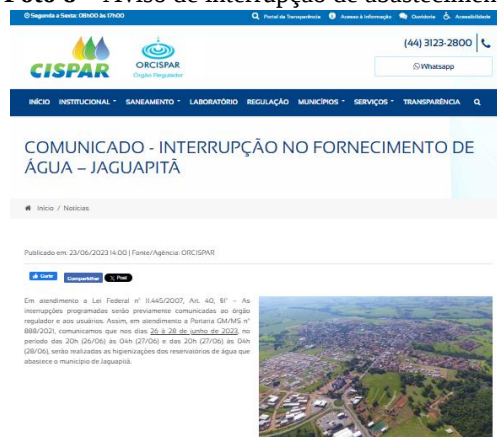
| DOCUMENTAÇÃO | | | | |
|---|---|---|---|---|
| Não comunicar ao ORCISPAR situações de emergência que possam ocasionar interrupção na prestação de serviços ou causem transtornos à população. | Art. 40, caput, I da Lei Federal nº 11.445/2007 | ✓ | | Foto 8 |

| NÃO CONFORMIDADES | REFERÊNCIA LEGAL | SITUAÇÃO | | REGISTRO |
|---|---|---|---|---|
| Não comunicar ao ORCISPAR interrupções no abastecimento de água | Art. 17, §2º do Decreto Federal nº 7.217/2010 | ✓ | | Foto 8 |

**Foto 8 – Aviso de interrupção de abastecimento**

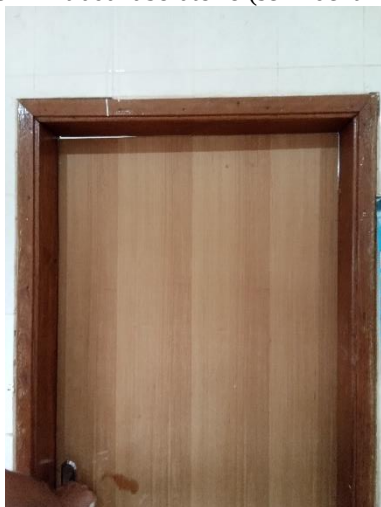
**Foto 9** – Entrada laboratório (sem identificação)

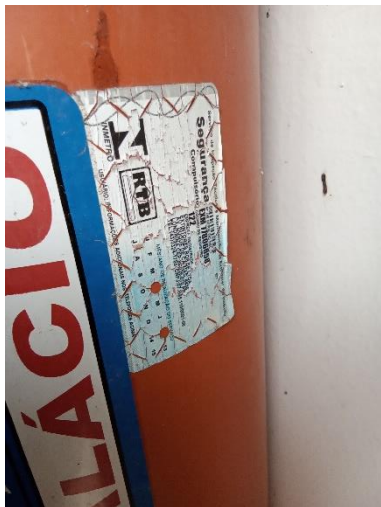
**Foto 21** – Extintor validade vencida

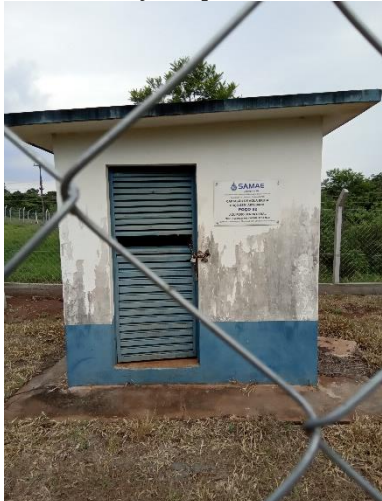
**Foto 25 – Poço 02 porta com avarias**

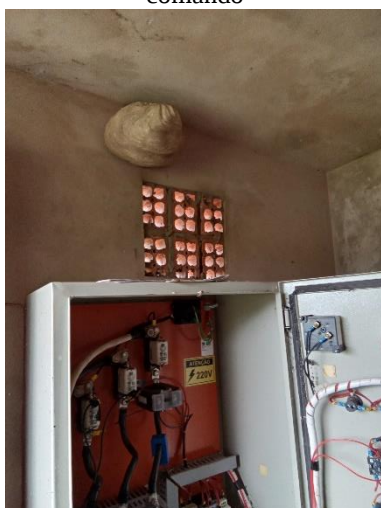
**Foto 50** – Casulo de insetos dentro da casa de comando

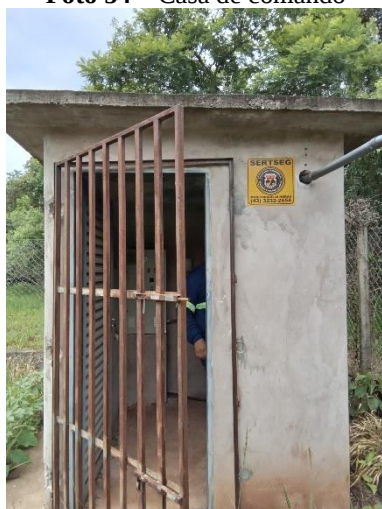
| MANANCIAL SUBTERRÂNEO – POÇO 10<br>Vazão 48 m³/h | | | | |
|---|---|---|---|---|
| As instalações não estão em bom estado de conservação | NBR 5674/1999 | | ✓ | Fotos 54, 55 e 57 (Necessário acabamentos na casa de comando, há sinais de infiltração) |

| Ausência de manutenção, limpeza, conservação e segurança | Normas e procedimentos técnicos pertinentes | | ✓ | Fotos 54, 55 e 57 (Necessário acabamentos na casa de comando, há sinais de infiltração) |

**Foto 54 – Casa de comando**

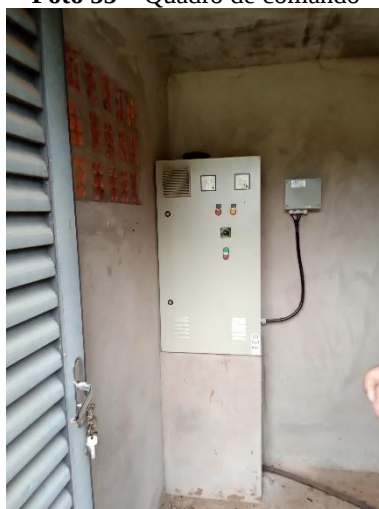
**Foto 55 – Quadro de comando**

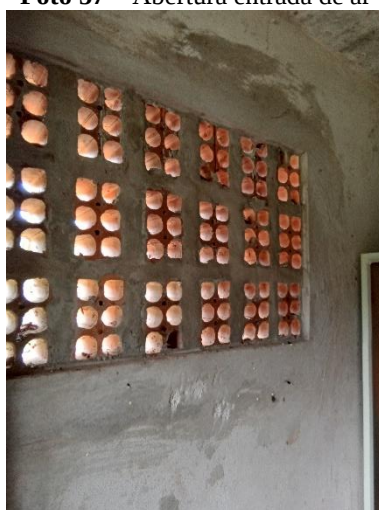
**Foto 57 – Abertura entrada de ar**

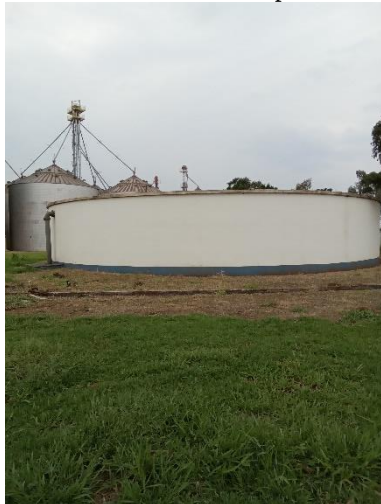
| Ventilação está inadequada | Art. 5.14 da NBR 12217/1994 | | | Não verificado |
|---|---|---|---|---|
| Existência de vazamentos aparentes | Art. 2º, XI da Lei Federal 11.445/07 | ✓ | | Foto 60 |

**Foto 60 – Reservatório apoiado 01**

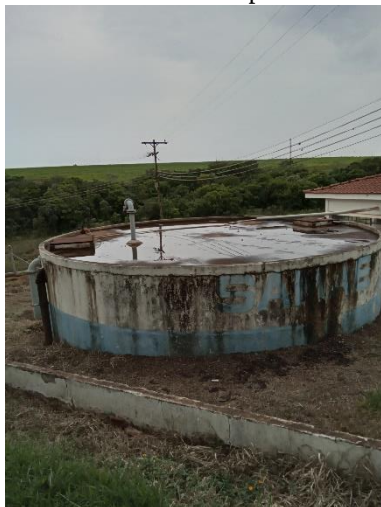
| Não há medidor de nível. Não é feito acompanhamento e anotação | Art. 5.15.1 da NBR 12217/1994 | ✓ | | Fotos 69, 70 e 71 (sistema automatizado) |
|---|---|---|---|---|
| Existência de vazamentos aparentes | Art. 2º, XI da Lei Federal 11.445/07 | | ✓ | Fotos 66, 67 e 68 |

**Foto 66 – Reservatório apoiado reunião**

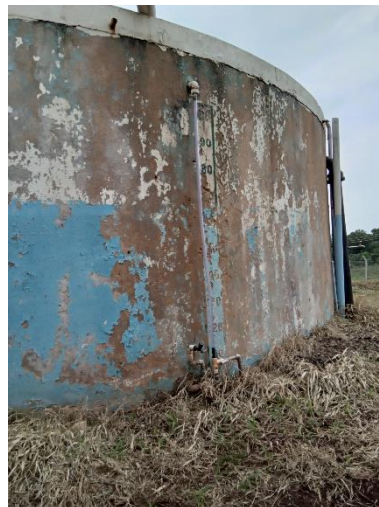
**Foto 67 – Medidor de nível RAP reunião**

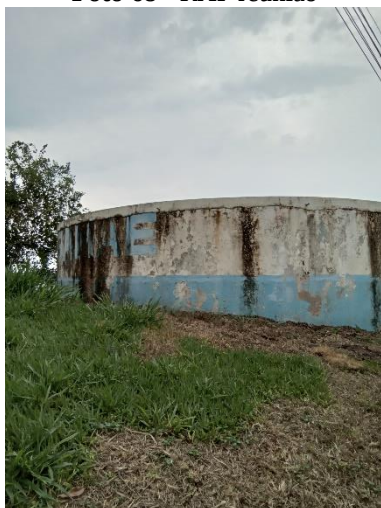
**Foto 68 - RAP reunião**

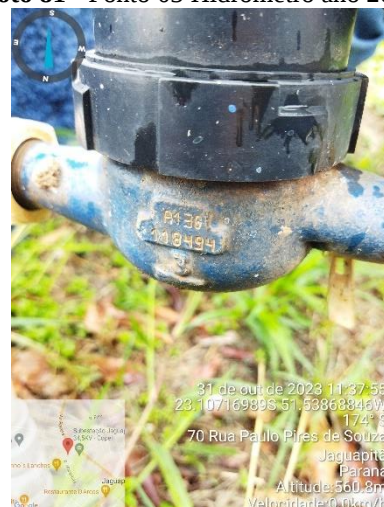
**Foto 81 - Ponto 03 Hidrômetro ano 2013**

- Elaborar levantamento para controle de redução de perdas. Apresentar relatório assinado pelo diretor e responsável técnico;
- Apresentar relatório de limpeza das redes assinado pelo diretor e pelo responsável técnico. Apresentar fotos no relatório;
- Trocar hidrômetros com mais de cinco anos de uso. (Foto 81)

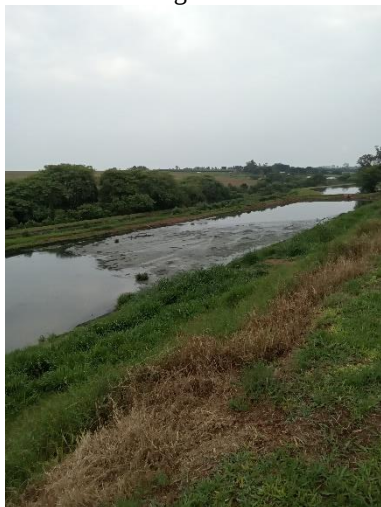
- O sistema total de tratamento de efluente necessita de reparos estruturais urgentes;  
As lagoas anaeróbias 01, 02 e 03 apresentam sinais de assoreamento e excesso de lodo, indicando o arraste do sistema primário (gradeamento e desarenadores) e ineficiência qualitativa de tratamento;
- Deve ser realizada a limpeza periódica do sistema primário, armazenamento adequado do lodo resultante e limpeza da vegetação ao redor das lagoas e instalações;

**Foto 87 – Lagoa anaeróbia 01**

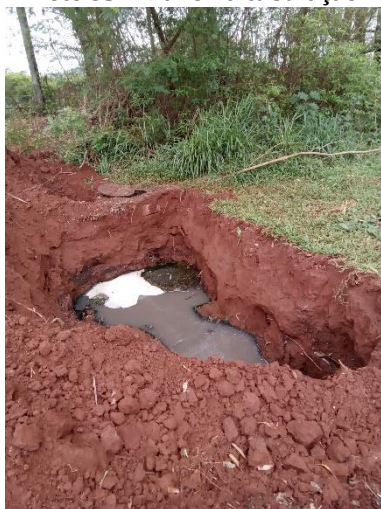
**Foto 93 – Dano na tubulação**
