Relatório Técnico de Fiscalização de Acompanhamento - Jaguariaíva/PR 2026

RTFA n° 01/2026

Janeiro, 2026.

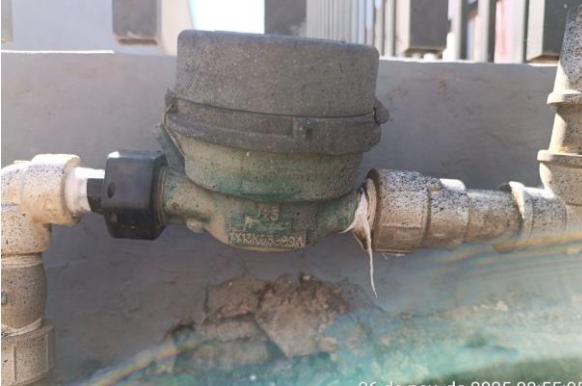
Item avaliado	Resposta na fiscalização	Status da NC
A pressão no ponto de fornecimento de água em acordo com os limites mínimo dinâmico (10 m.c.a) e máximo estático (50 m.c.a)	Não conforme	Atrasada
Descrição da não conformidade: 8.7. Foi evidenciado que a pressão no ponto de fornecimento de água não está em acordo com os limites mínimo dinâmico (10 m.c.a) e máximo estático (50 m.c.a).		
Referência: Art 5.4 da NBR 12218, de 1994, e art 25 da GM/SM 888, de 2021		
Comentários do acompanhamento: Foi evidenciado que há pontos no sistema de distribuição que ultrapassam os limites de pressão no ponto de fornecimento.		
Comprovações do Acompanhamento da Não Conformidade

26 de nov. de 2025 08:55:05 -24.26783833333333 -49.725995 Vamos Fiscalizar! 09/12/2025 09:17 Latitude: -23.4799468 / Longitude: -51.9959413 Ponto 01 - aferição de pressão na rede

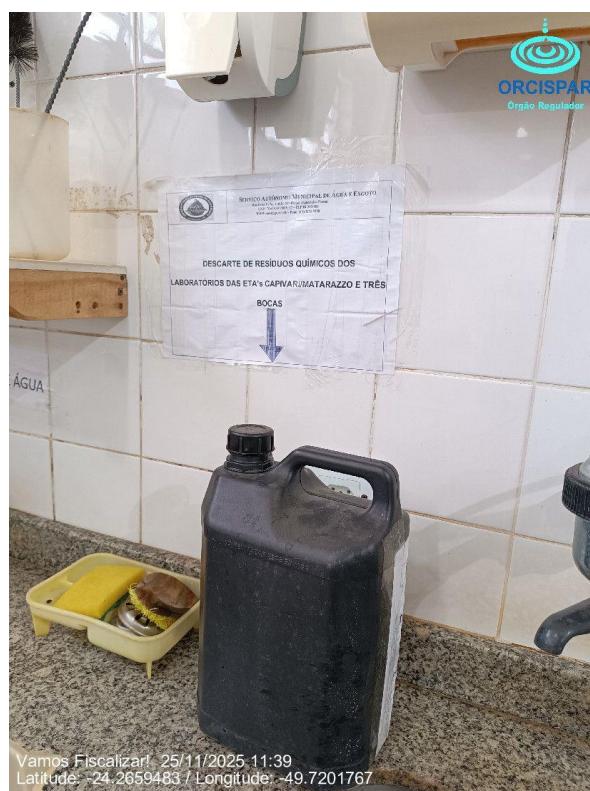
Item avaliado	Resposta na fiscalização	Status da NC
Resíduos químicos possuem destinação adequada	Não conforme	Concluída
Descrição da não conformidade: 7.1.16. Foi evidenciado que os resíduos químicos não possuem destinação adequada.		
Referência: Normas e procedimentos técnicos pertinentes		
Comentários do acompanhamento: Foi evidenciado que há destinação correta dos resíduos químicos.		
Comprovações do Acompanhamento da Não Conformidade

Descarte de resíduos químicos.

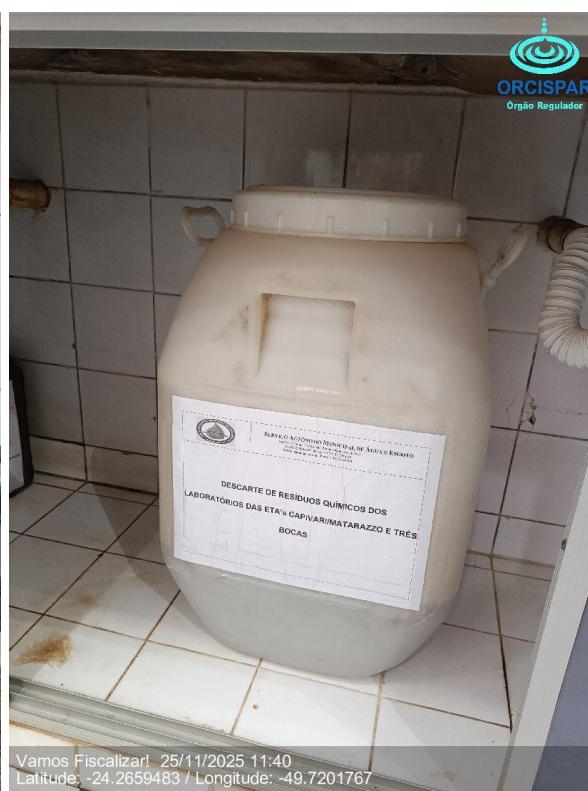
Descarte de resíduos.

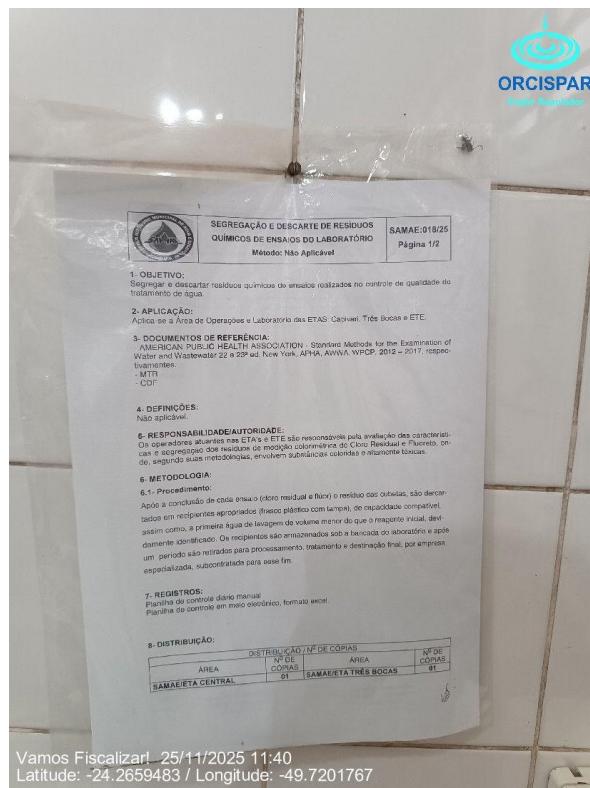
Procedimento Operacional de descarte.

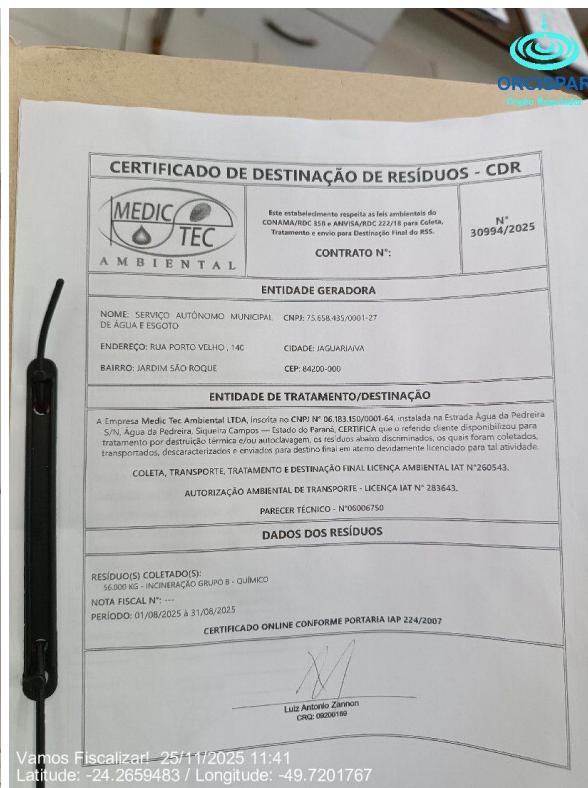
Certificado de destinação de resíduos.

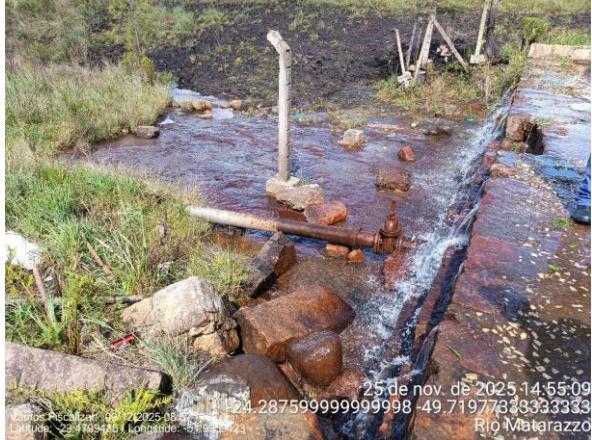
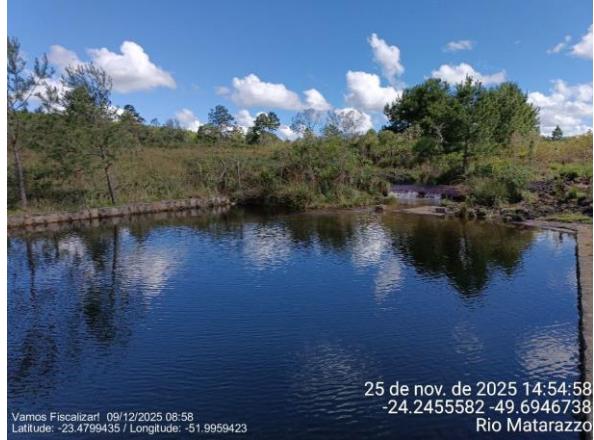
Item avaliado	Resposta na fiscalização	Status da NC
Escadas e guarda-corpos existentes estão em condições adequadas	Não conforme	Atrasada
Descrição da não conformidade: 2.9. Foi evidenciado que as escadas e guarda-corpos existentes não estão em condições adequadas.		
Referência: Art. 5.21.1 da NBR 12216, de 1992		
Comentários do acompanhamento: Foi evidenciado que não há guarda-corpo na estrutura.

Estrutura da captação.

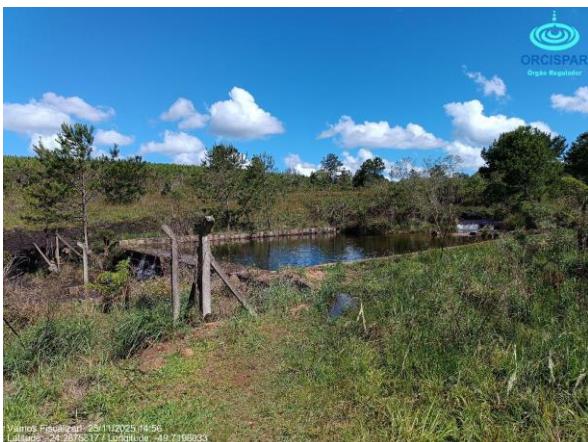
Item avaliado	Resposta na fiscalização	Status da NC
A área possui identificação	Não conforme	Atrasada
Descrição da não conformidade: 2.3. Foi evidenciado que a área não possui identificação adequada.		
Referência: Art. 2º, XI da Lei Federal 11.445, de 2007		
Comentários do acompanhamento: Foi evidenciado que não há sinalização na unidade.		
Comprovações do Acompanhamento da Não Conformidade

Área sem sinalização.

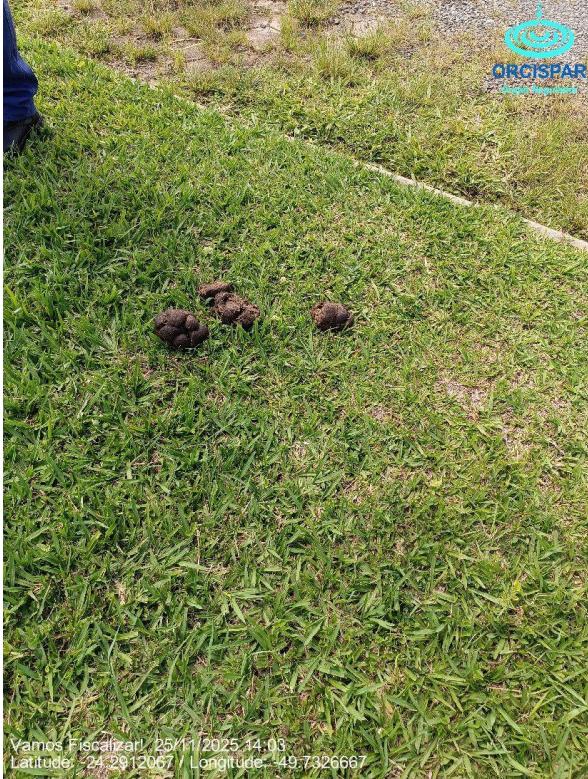
Item avaliado	Resposta na fiscalização	Status da NC
Inexistência de animais habitando ou transitando na área	Não conforme	Atrasada
Descrição da não conformidade: 5.2.20. Foi evidenciada a existência de animais habitando ou transitando na área.		
Referência: Normas e procedimentos técnicos pertinentes		
Comentários do acompanhamento: Foi evidenciado a presença de fezes de animais ao redor da ETA.		
Comprovações do Acompanhamento da Não Conformidade

Sinais fezes de animais no local.

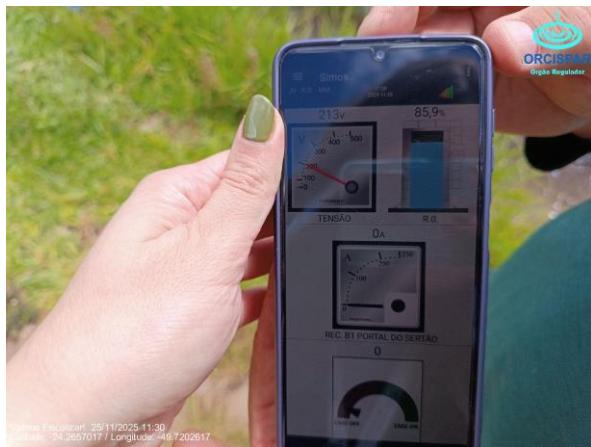
Medição de nível do reservatório.

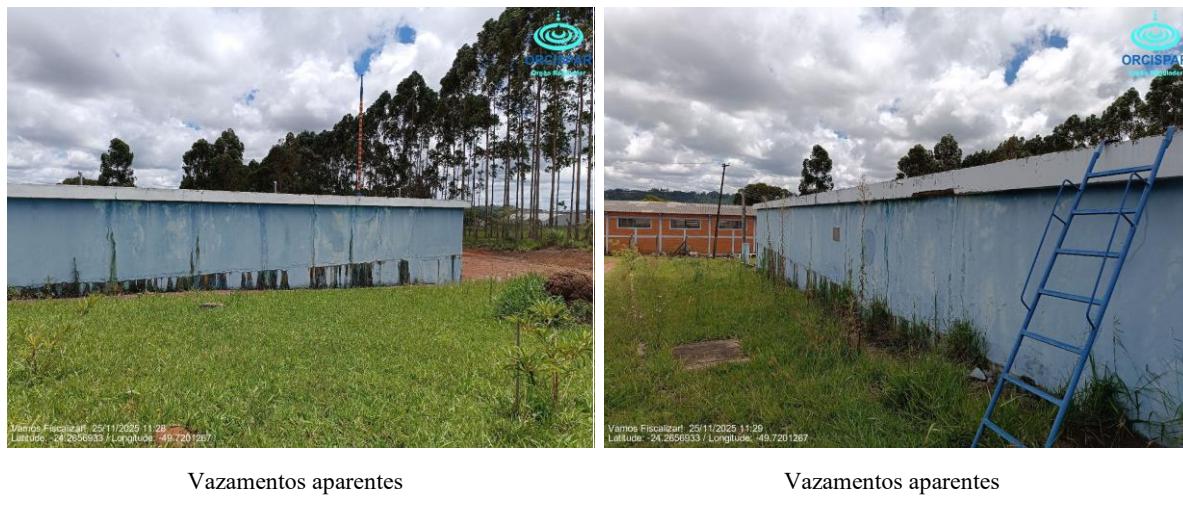
Item avaliado	Resposta na fiscalização	Status da NC
Inexistência de vazamentos aparentes	Não conforme	Atrasada
Descrição da não conformidade: 7.5.3. Foi evidenciada a existência de vazamentos aparentes.		
Referência: Art. 2º, XI da Lei Federal 11.445, de 2007		
Comentários do acompanhamento: Foi evidenciado vazamentos aparentes no reservatório.		
Comprovações do Acompanhamento da Não Conformidade

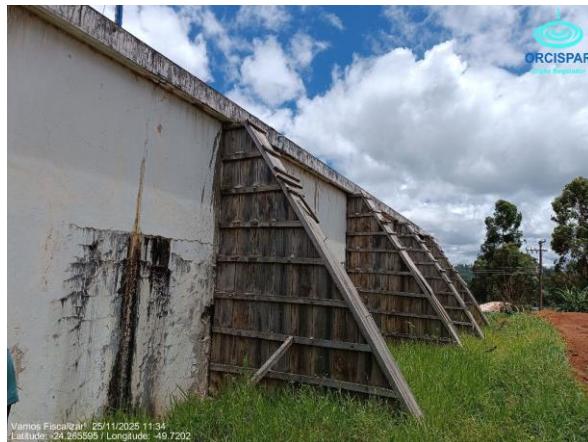
Item avaliado	Resposta na fiscalização	Status da NC
Reservatório está em boas condições de uso	Não conforme	Atrasada
Descrição da não conformidade: 7.5.14. Foi evidenciado que o reservatório não está em boas condições de uso.		
Referência: NBR 12217, de 1994		
Comentários do acompanhamento: Foi evidenciado que o reservatório não se encontra em boas condições de uso, com falta de impermeabilização do reservatório.		
Comprovações do Acompanhamento da Não Conformidade

Lateral 03.

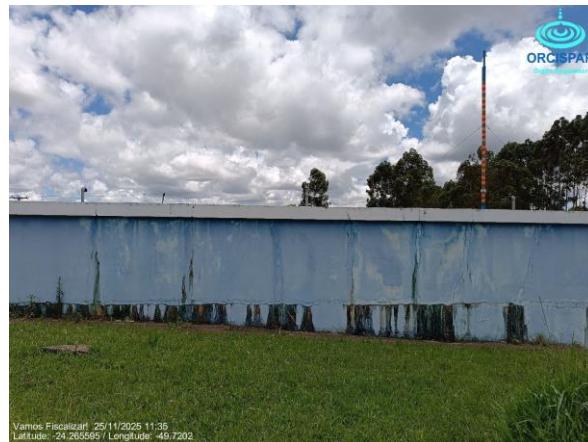
Lateral 04.

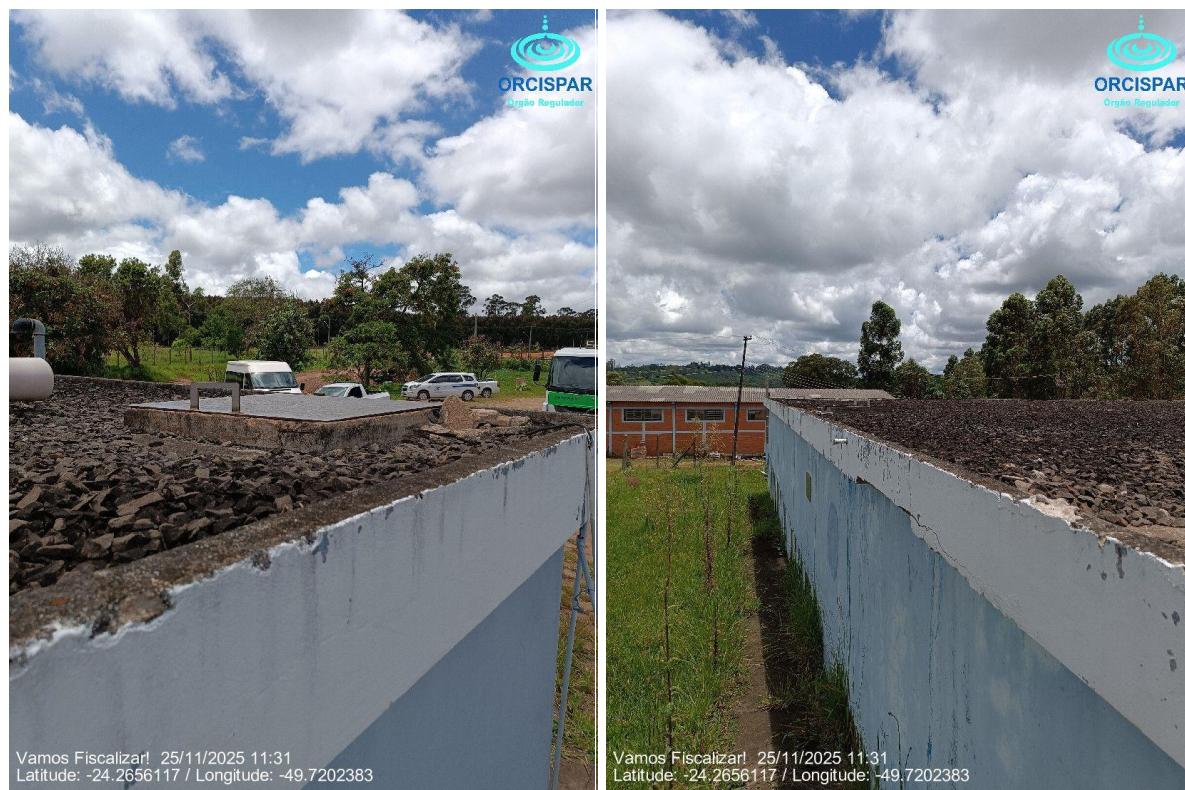
Item avaliado	Resposta na fiscalização	Status da NC
Instalações estão dentro das normas de segurança (escada/guarda corpo)	Não conforme	Atrasada
Descrição da não conformidade: 7.5.5. Foi evidenciado que as instalações não estão dentro das normas de segurança (escada/guarda corpo).		
Referência: Art. 5.16 da NBR 12217, de 1994		
Comentários do acompanhamento: Foi evidenciado que não há guarda-corpo na área de trabalho ao redor das tampas de inspeção do reservatório.		
Comprovações do Acompanhamento da Não Conformidade

Área de trabalho na tampa de inspeção.

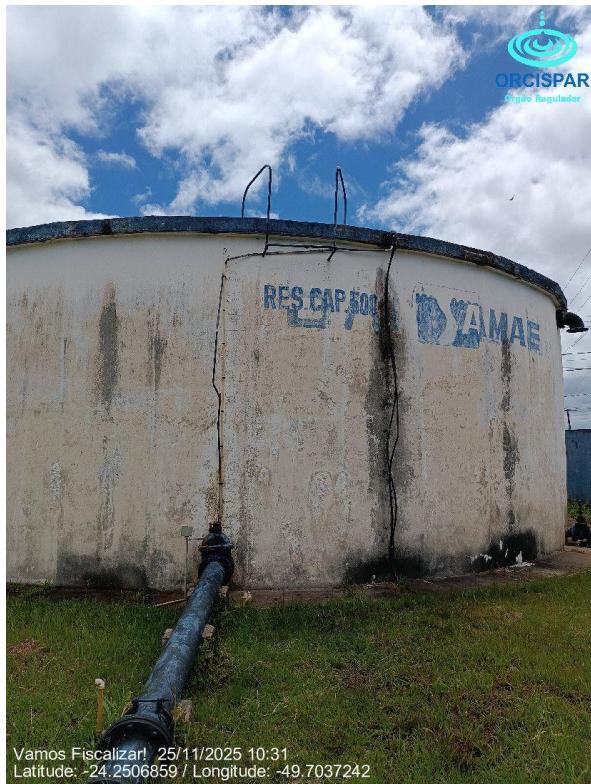
Item avaliado	Resposta na fiscalização	Status da NC
Reservatório está em boas condições de uso	Não conforme	Atrasada
Descrição da não conformidade: 7.5.14. Foi evidenciado que o reservatório não está em boas condições de uso.		
Referência: NBR 12217, de 1994		
Comentários do acompanhamento: A pintura do reservatório está desgastada.		
Comprovações do Acompanhamento da Não Conformidade

Reservatório.

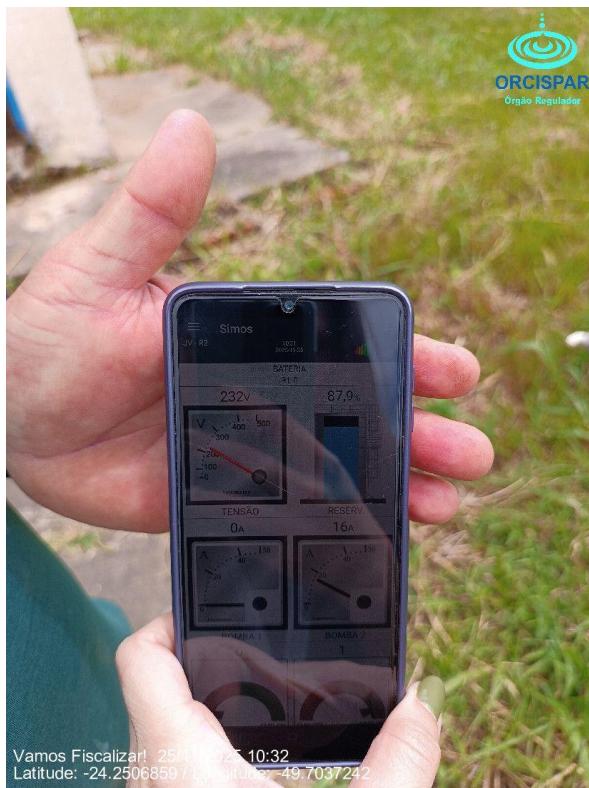
Item avaliado	Resposta na fiscalização	Status da NC
Há medidor de nível. E é feito acompanhamento e anotação	Não conforme	Concluída
Descrição da não conformidade: 7.5.12. Não foi evidenciada a existência de medidor de nível. E não foi evidenciada a realização do acompanhamento e anotação.		
Referência: Art. 5.15.1 da NBR 12217, de 1994		
Comentários do acompanhamento: Foi evidenciado que há automação na medição do nível do reservatório.		
Comprovações do Acompanhamento da Não Conformidade

Automação na medição de nível do reservatório.

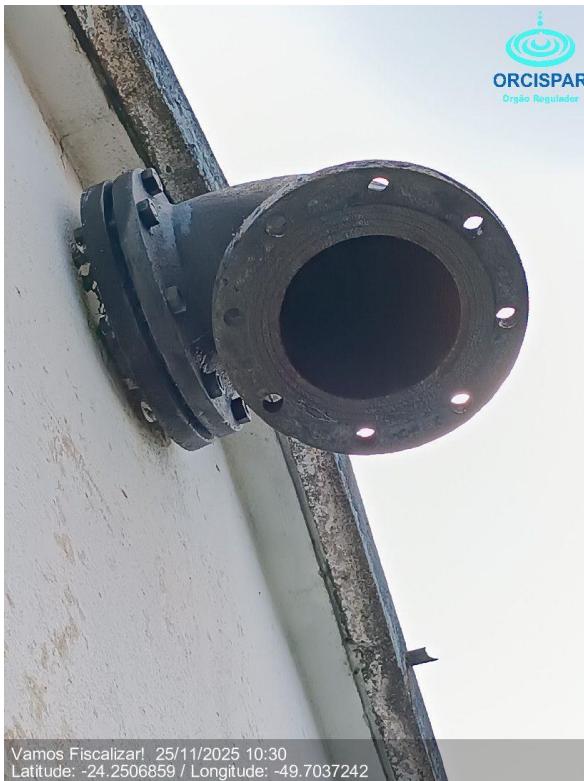
Item avaliado	Resposta na fiscalização	Status da NC
Há telas de proteção contra entrada de insetos e pequenos animais nas tubulações de ventilação	Não conforme	Atrasada
Descrição da não conformidade: 7.5.8. Não foi evidenciada a existência de telas de proteção contra entrada de insetos e pequenos animais nas tubulações de ventilação.		
Referência: Art. 5.14 da NBR 12217, de 1994		
Comentários do acompanhamento: Foi evidenciado que não há tela de proteção contra insetos no respirador do reservatório.		
Comprovações do Acompanhamento da Não Conformidade

Respirador do reservatório.

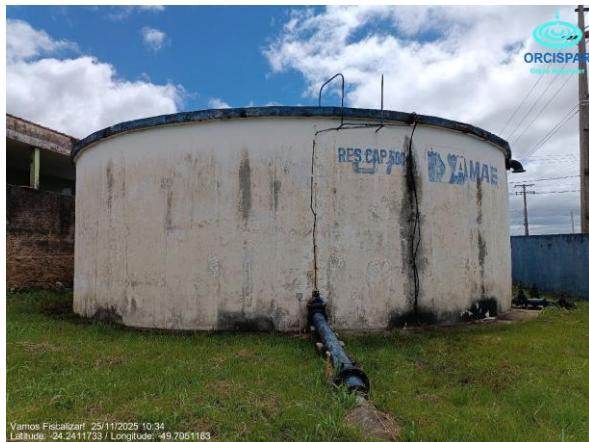
Item avaliado	Resposta na fiscalização	Status da NC
Inexistência de vazamentos aparentes	Não conforme	Concluída
Descrição da não conformidade: 7.5.3. Foi evidenciada a existência de vazamentos aparentes.		
Referência: Art. 2º, XI da Lei Federal 11.445, de 2007		
Comentários do acompanhamento: Não foi evidenciado a existência de vazamentos aparentes no reservatório.		
Comprovações do Acompanhamento da Não Conformidade

Estrutura do reservatório.

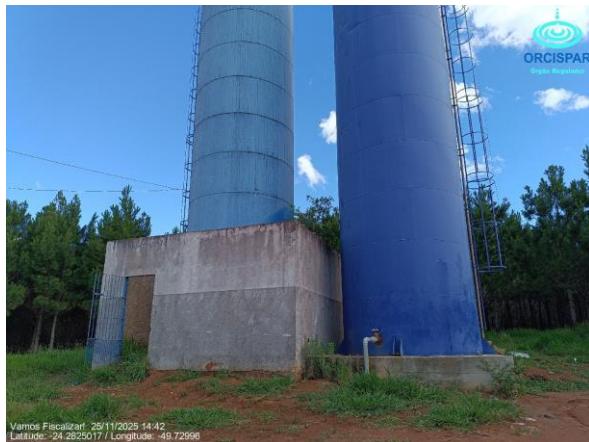
Item avaliado	Resposta na fiscalização	Status da NC
A área está sinalizada (identificando a finalidade)	Não conforme	Atrasada
Descrição da não conformidade: 7.5.2. Foi evidenciado que a área não está sinalizada (identificando a finalidade).		
Referência: Art. 2º da Lei Federal 11.445, de 2007		
Comentários do acompanhamento: Não foi evidenciado a existência de sinalização da unidade.		
Comprovações do Acompanhamento da Não Conformidade

Unidade sem sinalização.

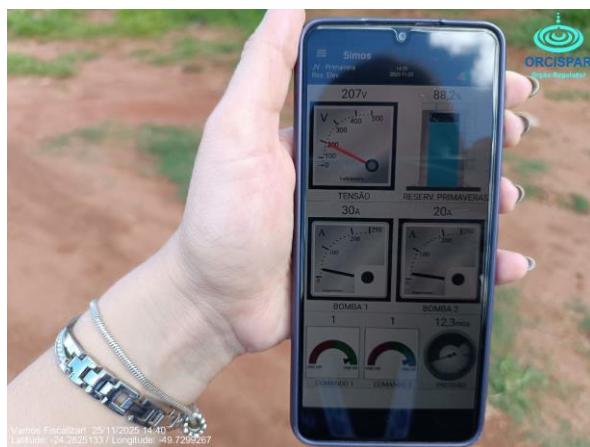
Medidor de nível do conjunto primavera.

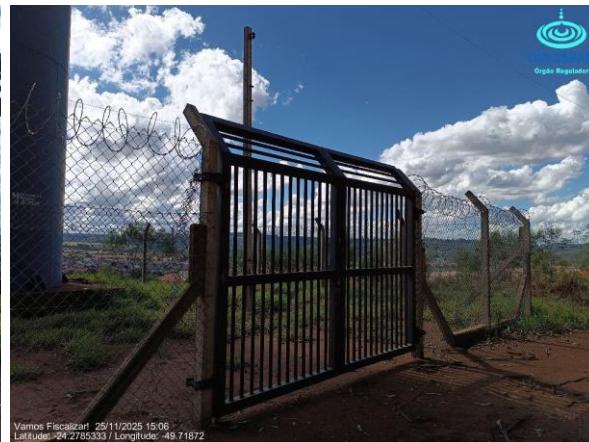
Isolamento da área.

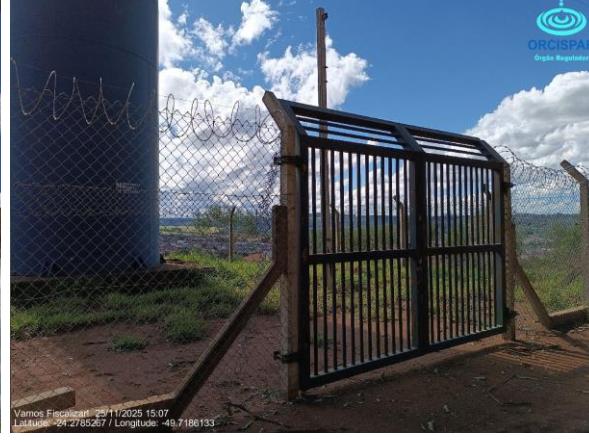
<p>Vamos Fiscalizar! 25/11/2025 15:07 Latitude: -24.2785267 / Longitude: -49.7186333</p>	
Estrutura do reservatório sem sinalização.	Área de acesso sem identificação.

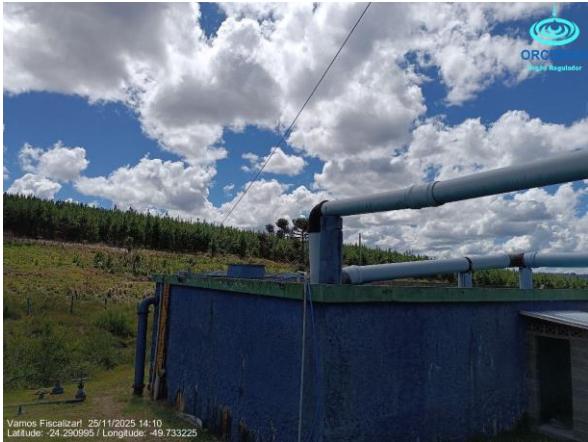
O reservatório possui guarda-corpos e escadas em situação adequada	Não conforme	Atrasada
Descrição da não conformidade: 7.5.4. Foi evidenciado que o reservatório não possui guarda-corpos e escadas em situação adequada.		
Referência: Art. 5.16 da NBR 12217, de 1994		
Comentários do acompanhamento: Foi evidenciado que não há guarda-corpo na área de trabalho do reservatório.		
Comprovações do Acompanhamento da Não Conformidade

Parte superior do reservatório, área de trabalho.

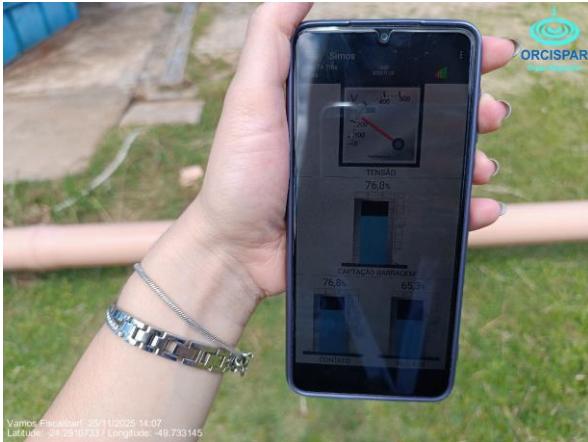
Há medidor de nível. E é feito acompanhamento e anotação	Não conforme	Concluída
Descrição da não conformidade: 7.5.12. Não foi evidenciada a existência de medidor de nível. E não foi evidenciada a realização do acompanhamento e anotação.		
Referência: Art. 5.15.1 da NBR 12217, de 1994		
Comentários do acompanhamento: Foi evidenciado que há medidor de nível automatizado.		
Comprovações do Acompanhamento da Não Conformidade

Medidor de nível.

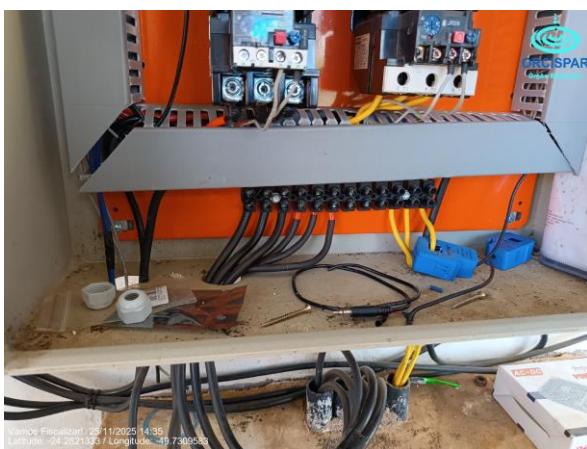
Item avaliado	Resposta na fiscalização	Status da NC
A casa de comando/quadro de comando está dentro das normas de limpeza e segurança	Não conforme	Atrasada
Descrição da não conformidade: 3.22. Foi evidenciado que a casa de comando / quadro de comando não está dentro das normas de limpeza e segurança.		
Referência: Normas e procedimentos técnicos pertinentes		
Comentários do acompanhamento: Foi evidenciado que há sujeira e resíduos na parte inferior do quadro de comando.		
Comprovações do Acompanhamento da Não Conformidade

Sujeira e resíduos acumulados no interior do quadro.

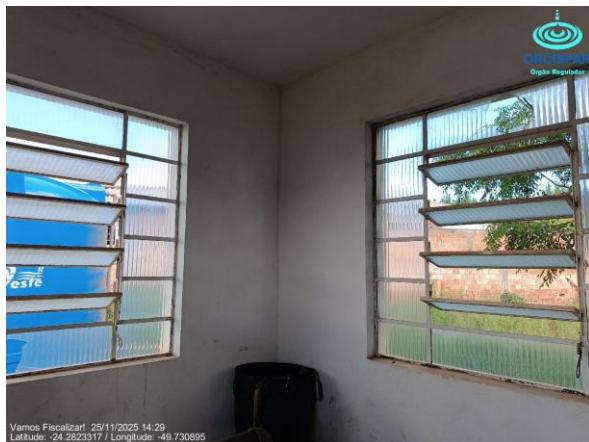
Iluminação natural da área.

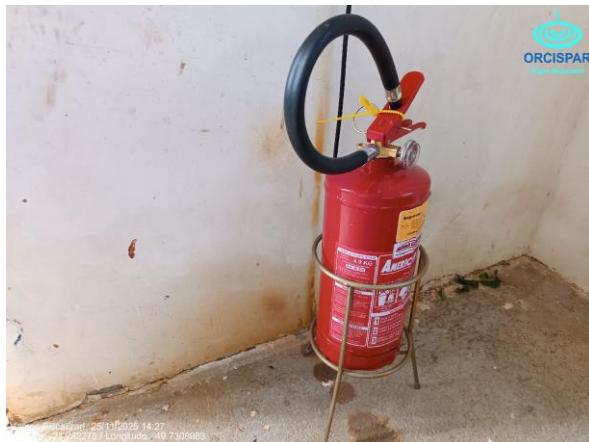
Item avaliado	Resposta na fiscalização	Status da NC
A unidade está equipada com extintor de incêndio	Não conforme	Concluída
Descrição da não conformidade: 3.19. Foi evidenciado que a unidade não está equipada com extintor de incêndio.		
Referência: Art. 10.9 da NR 10, art. 23.1 da NR 23 e Art 5.2.1.1 da NPT 021, de 2014, do Corpo de Bombeiros do Paraná		
Comentários do acompanhamento: Foi evidenciado a existência de extintor de incêndio na unidade.		
Comprovações do Acompanhamento da Não Conformidade

Extintor de incêndio na unidade.

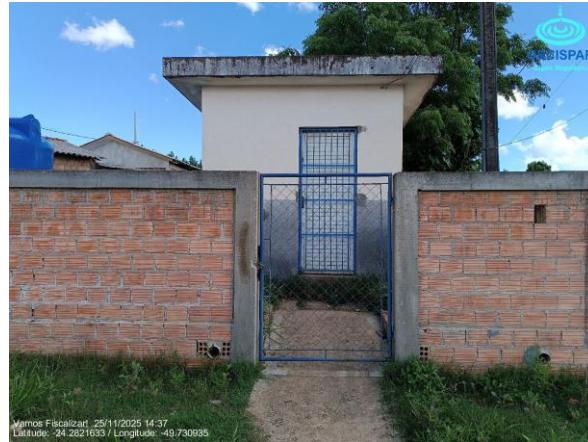
<small>Vamos Fiscalizar! 23/11/2025 14:37 Latitude: -24.2821633 / Longitude: -49.730935</small>	
Casa de comando sem identificação.	Área de acesso sem identificação.

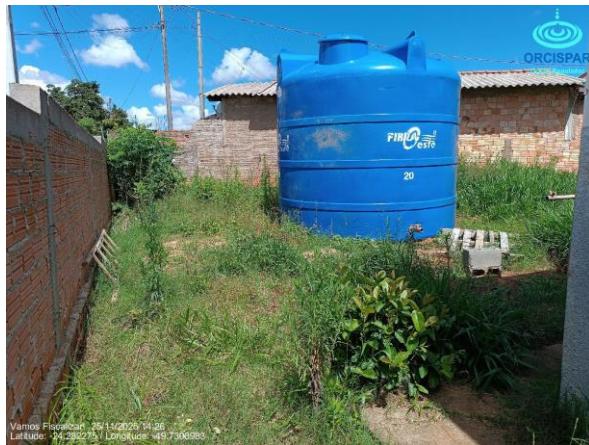
Item avaliado	Resposta na fiscalização	Status da NC
A estrutura da unidade está em bom estado de conservação	Não conforme	Atrasada
Descrição da não conformidade: 3.12. Foi evidenciado que a estrutura da unidade não está em bom estado de conservação.		
Referência: NBR 5674, de 1999		
Comentários do acompanhamento: Foi evidenciado que a estrutura da unidade demanda manutenção da vegetação ao redor.		
Comprovações do Acompanhamento da Não Conformidade

Vegetação na unidade

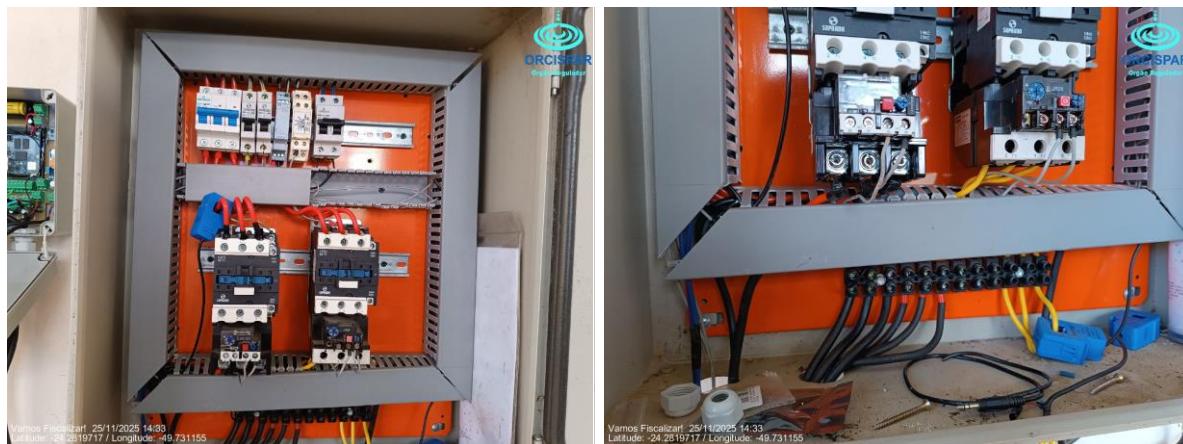
Item avaliado	Resposta na fiscalização	Status da NC
As instalações elétricas estão adequadas	Não conforme	Atrasada
Descrição da não conformidade: 3.14. Foi evidenciado que as instalações elétricas não estão adequadas.		
Referência: NBR 5410, de 1997, e NR 10		
Comentários do acompanhamento: Foi evidenciado que não há aterrramento do quadro de comando da unidade.		
Comprovações do Acompanhamento da Não Conformidade

Estrutura interna do quadro de comando.

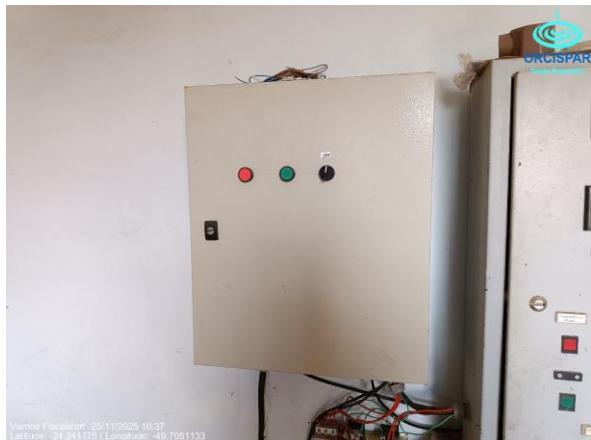
Item avaliado	Resposta na fiscalização	Status da NC
O sistema é operado à distância	Não conforme	Concluída
Descrição da não conformidade: 3.31. Foi evidenciado que o sistema não é operado à distância.		
Referência: Normas e procedimentos técnicos pertinentes		
Comentários do acompanhamento: Foi evidenciado que há automação no sistema que permite o controle a distância.		
Comprovações do Acompanhamento da Não Conformidade

Quadro de automação da unidade.

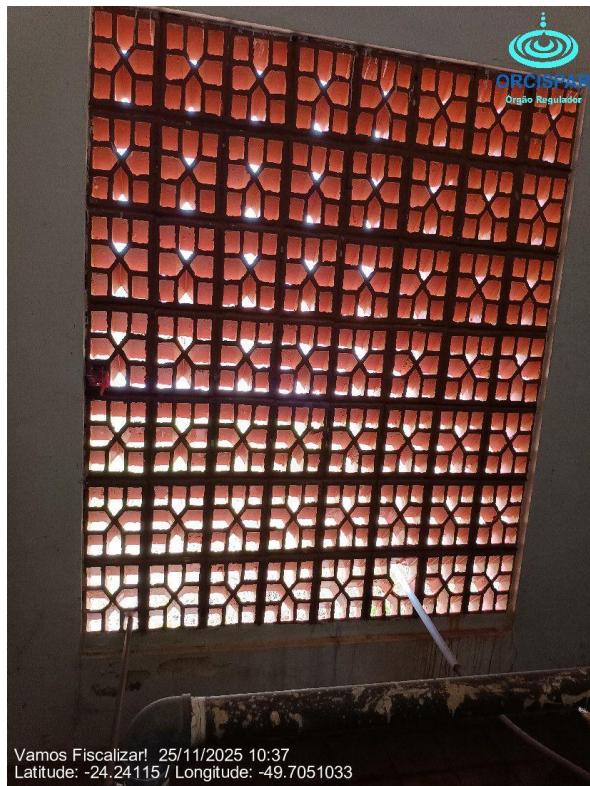
Iluminação natural na área.

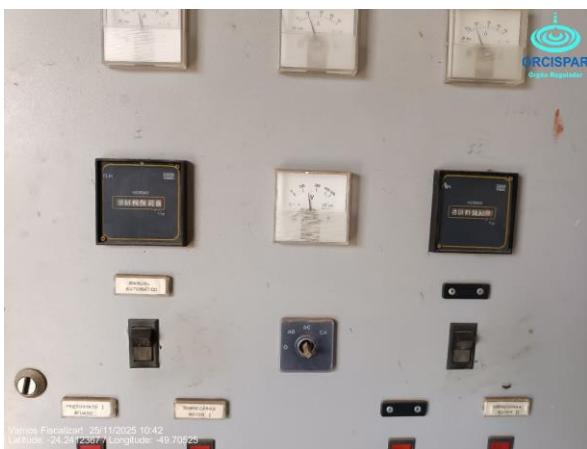
A unidade possui horímetro em funcionamento	Não conforme	Concluída
Descrição da não conformidade: 3.29. Foi evidenciado que a unidade não possui horímetro em funcionamento.		
Referência: NBR 12.212, de 1992		
Comentários do acompanhamento: Foi evidenciado que há horímetro em funcionamento na unidade.		
Comprovações do Acompanhamento da Não Conformidade

Horímetro em funcionamento.

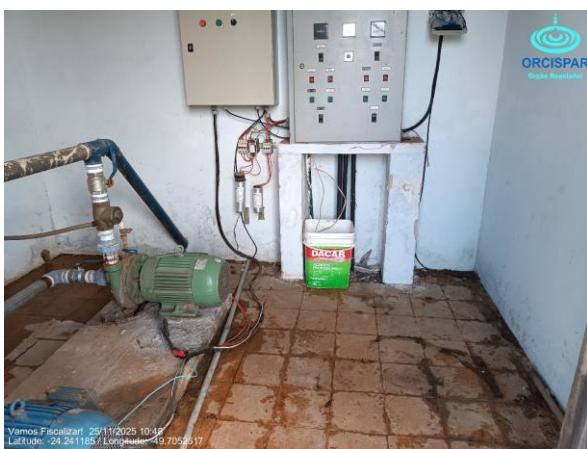
Item avaliado	Resposta na fiscalização	Status da NC
A casa de comando/quadro de comando está dentro das normas de limpeza e segurança	Não conforme	Atrasada
Descrição da não conformidade: 3.22. Foi evidenciado que a casa de comando / quadro de comando não está dentro das normas de limpeza e segurança.		
Referência: Normas e procedimentos técnicos pertinentes		
Comentários do acompanhamento: Foi evidenciado a presença de bastante sujeira na casa de comando da unidade.		
Comprovações do Acompanhamento da Não Conformidade

<p>Vamos Fiscalizar! 25/11/2025 10:42 Latitude: -24.241165 / Longitude: -49.7052517</p>		
Condições internas da casa de comando.

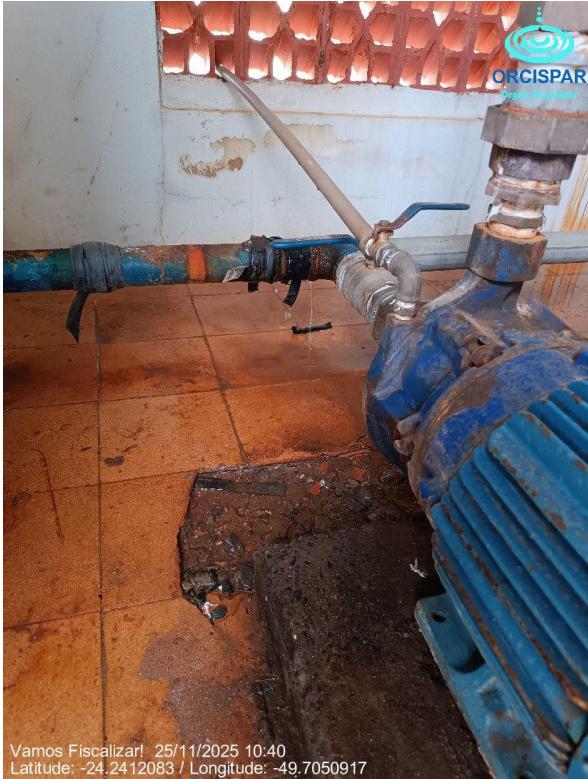
Os equipamentos estão em bom estado de conservação	Não conforme	Atrasada
Descrição da não conformidade: 3.11. Foi evidenciado que os equipamentos não estão em bom estado de conservação.		
Referência: Normas e procedimentos técnicos pertinentes		
Comentários do acompanhamento: Foi evidenciado que os equipamentos não estão em boas condições de conservação.		
Comprovações do Acompanhamento da Não Conformidade

<p>Vamos Fiscalizar! 25/11/2025 10:40 Latitude: -24.2412083 / Longitude: -49.7050917</p>		
Vazamento observado.

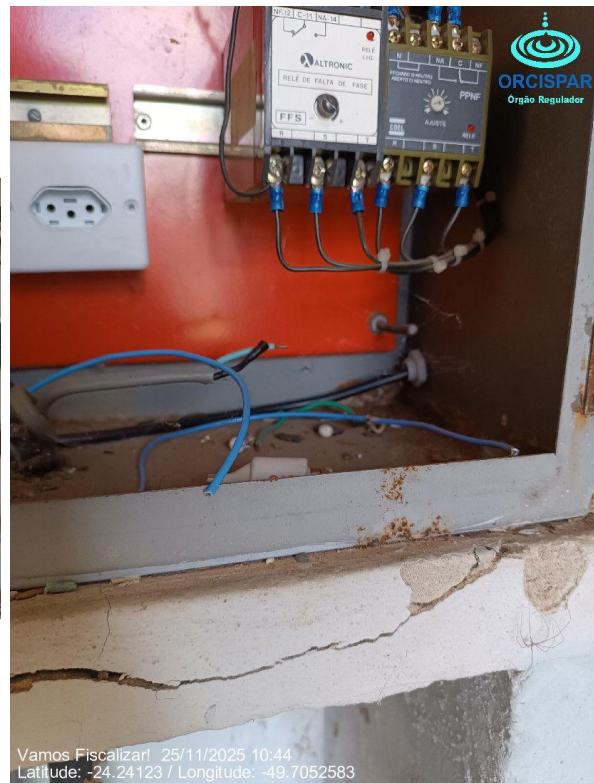
Quadro sem aterramento.

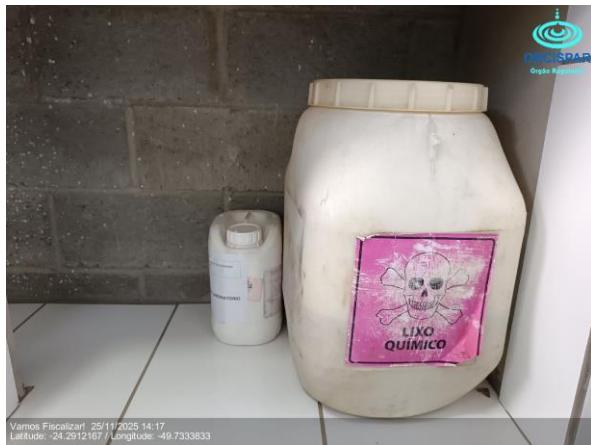
Item avaliado	Resposta na fiscalização	Status da NC
Resíduos químicos possuem destinação adequada	Não conforme	Concluída
Descrição da não conformidade: 7.1.16. Foi evidenciado que os resíduos químicos não possuem destinação adequada.		
Referência: Normas e procedimentos técnicos pertinentes		
Comentários do acompanhamento: Foi evidenciado que há descarte inadequado dos resíduos químicos.		
Comprovações do Acompanhamento da Não Conformidade

Armazenamento de resíduos químicos.

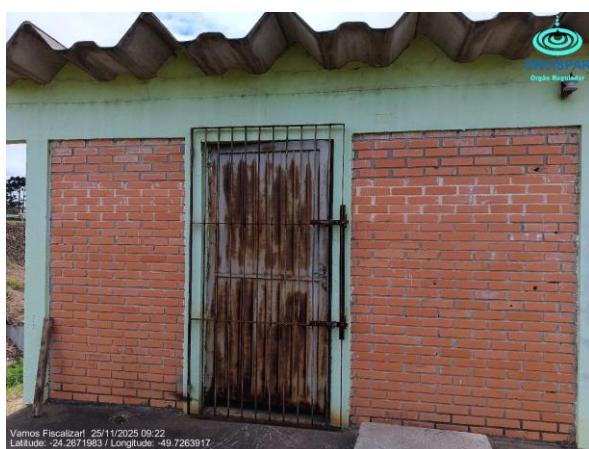
Item avaliado	Resposta na fiscalização	Status da NC
A área é sinalizada identificando o seu uso	Não conforme	Atrasada
Descrição da não conformidade: 2.2. Foi evidenciado que a área não é sinalizada identificando o seu uso.		
Referência: Art. 2º, XI da Lei Federal 11.445, de 07		
Comentários do acompanhamento: Foi evidenciado que não há sinalização na unidade.		
Comprovações do Acompanhamento da Não Conformidade

Casa de comando sem sinalização.

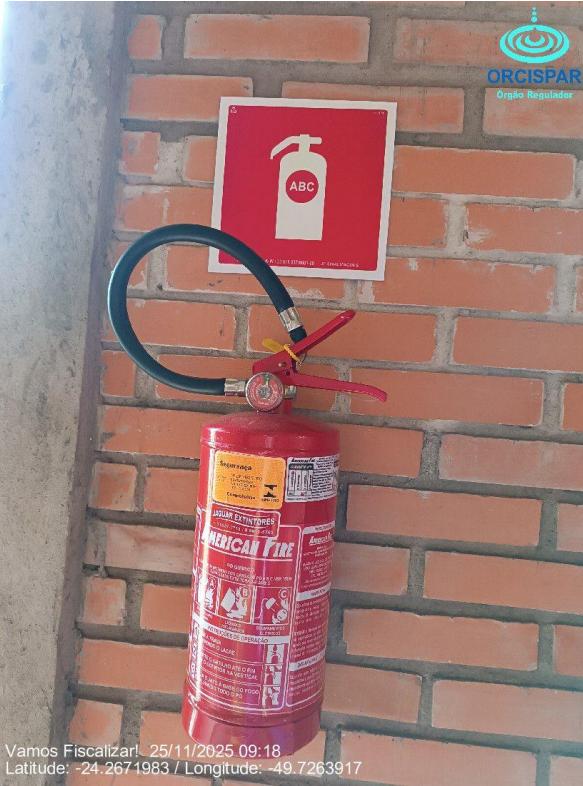
A unidade está equipada com extintor de incêndio	Não conforme	Concluída
Descrição da não conformidade: 2.14. Foi evidenciado que a unidade não está equipada com extintor de incêndio.		
Referência: Art. 10.9 da NR 10, art. 23.1 da NR 23 e art. 5.2.1.1 da NPT 021, de 2014, do Corpo de Bombeiros do Paraná		
Comentários do acompanhamento: Foi evidenciado a existência de extintor de incêndio na unidade.		
Comprovações do Acompanhamento da Não Conformidade

Extintor de incêndio da unidade.

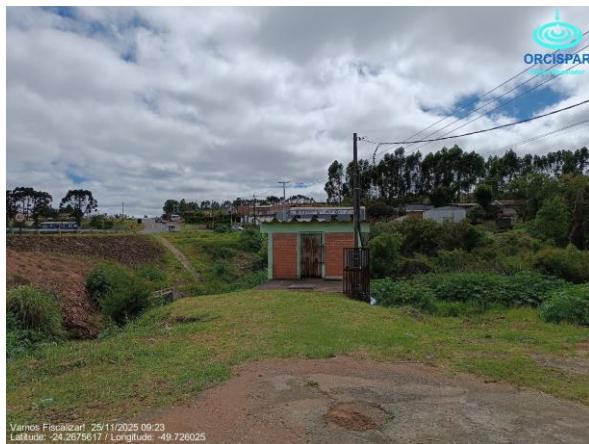
Área sem isolamento.

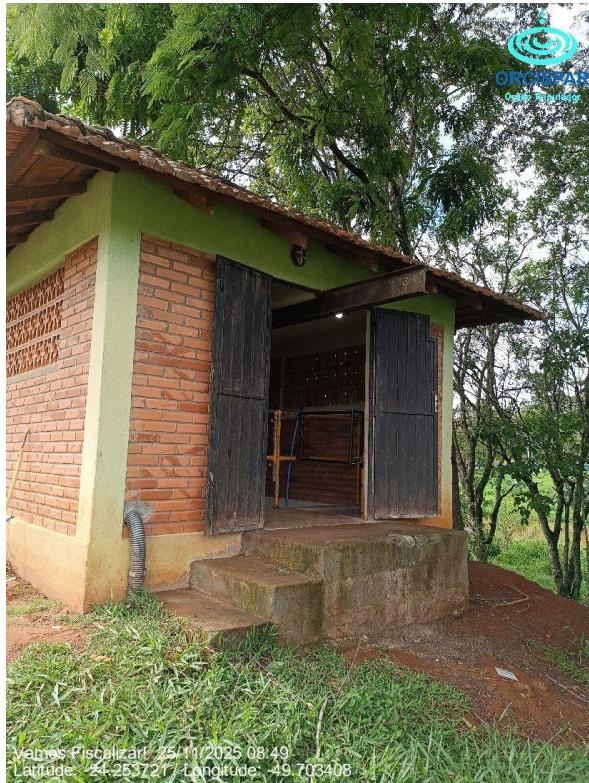
Entrada da casa de comando sem sinalização.

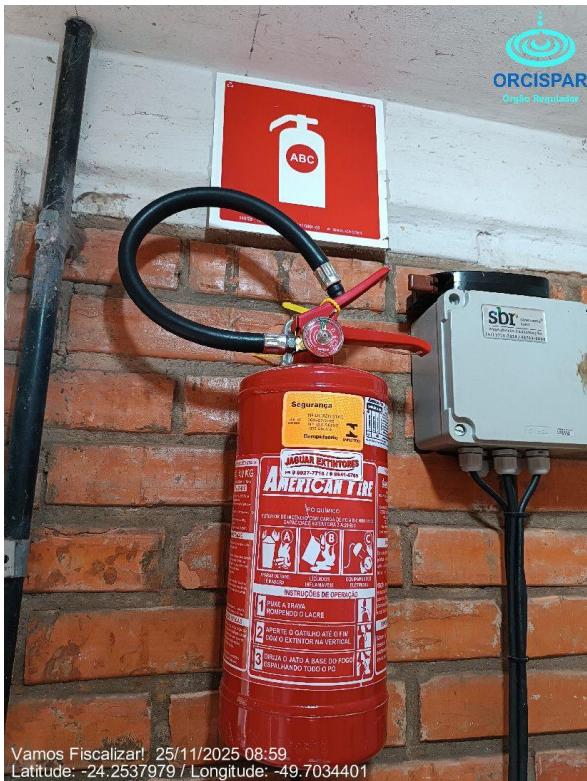
Item avaliado	Resposta na fiscalização	Status da NC
A unidade está equipada com extintor de incêndio	Não conforme	Concluída
Descrição da não conformidade: 2.14. Foi evidenciado que a unidade não está equipada com extintor de incêndio.		
Referência: Art. 10.9 da NR 10, art. 23.1 da NR 23 e art. 5.2.1.1 da NPT 021, de 2014, do Corpo de Bombeiros do Paraná		
Comentários do acompanhamento: Foi evidenciado a existência de extintor de incêndio na unidade.		
Comprovações do Acompanhamento da Não Conformidade

Extintor de incêndio da unidade.

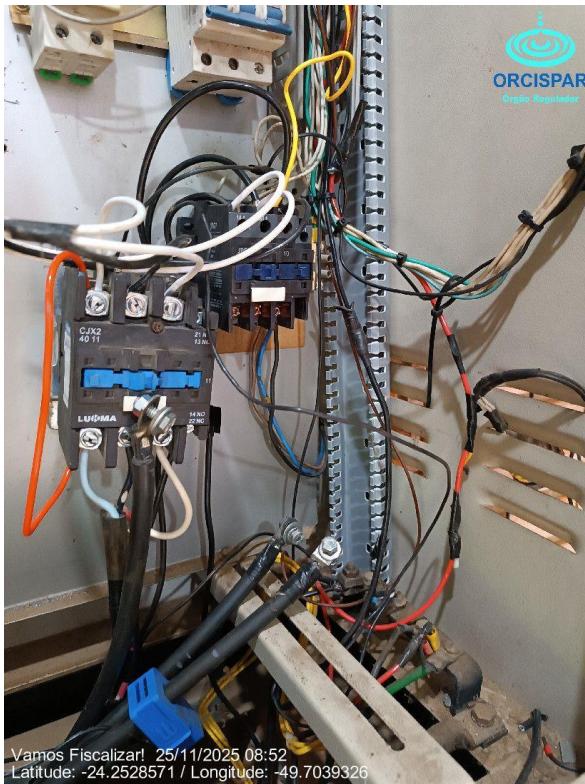
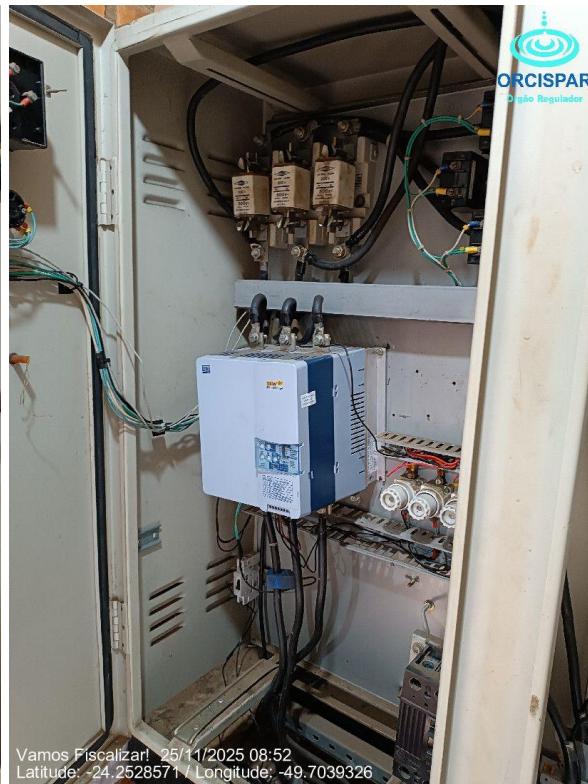
Condições da parte interna do quadro de comando.

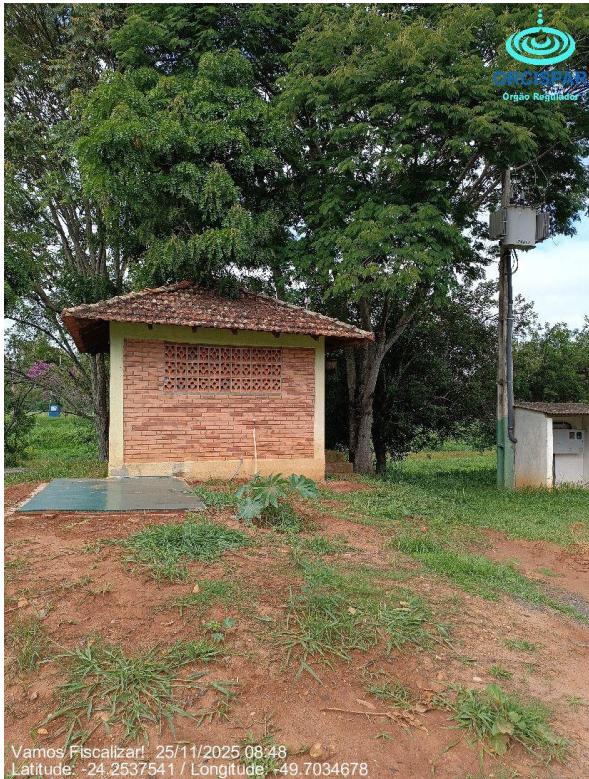
Item avaliado	Resposta na fiscalização	Status da NC
A área é isolada (com perímetro de segurança contra acesso de pessoas não autorizadas e animais)	Não conforme	Atrasada
Descrição da não conformidade: 2.1. Foi evidenciado que a área não é isolada (com perímetro de segurança contra acesso de pessoas não autorizadas e animais).		
Referência: Art. 2º, XI da Lei Federal 11.445, de 2007		
Comentários do acompanhamento: Foi evidenciado que não há isolamento da área.		
Comprovações do Acompanhamento da Não Conformidade

Unidade sem isolamento externo.

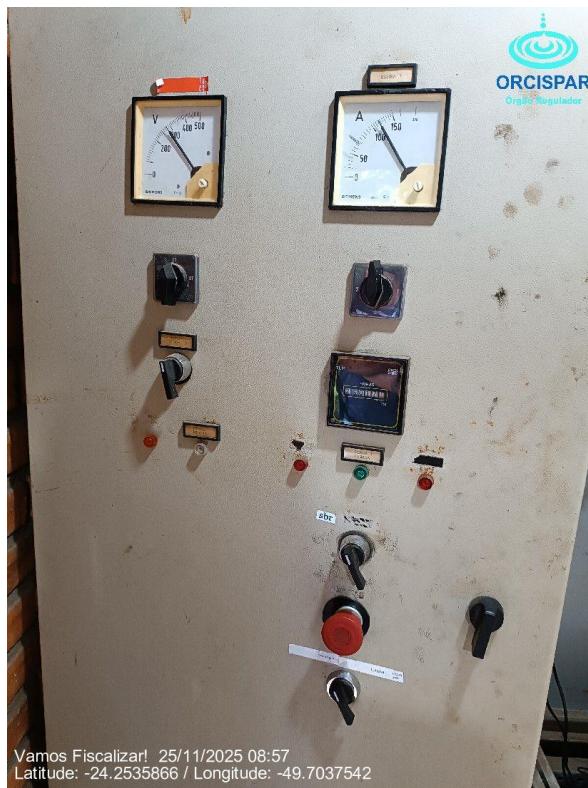
Item avaliado	Resposta na fiscalização	Status da NC
As instalações elétricas são adequadas	Não conforme	Atrasada
Descrição da não conformidade: 2.20. Foi evidenciado que as instalações elétricas não são adequadas.		
Referência: NBR 5410, de 1997, e NBR 5410, de 1997		
Comentários do acompanhamento: Foi evidenciado que as instalações elétricas dessa unidade não estão em condições adequadas. Possuem fiação desorganizada e com emendas, sem aterramento adequado e sujidades no quadro.		
Comprovações do Acompanhamento da Não Conformidade

Sinalizadores do quadro sem funcionamento.

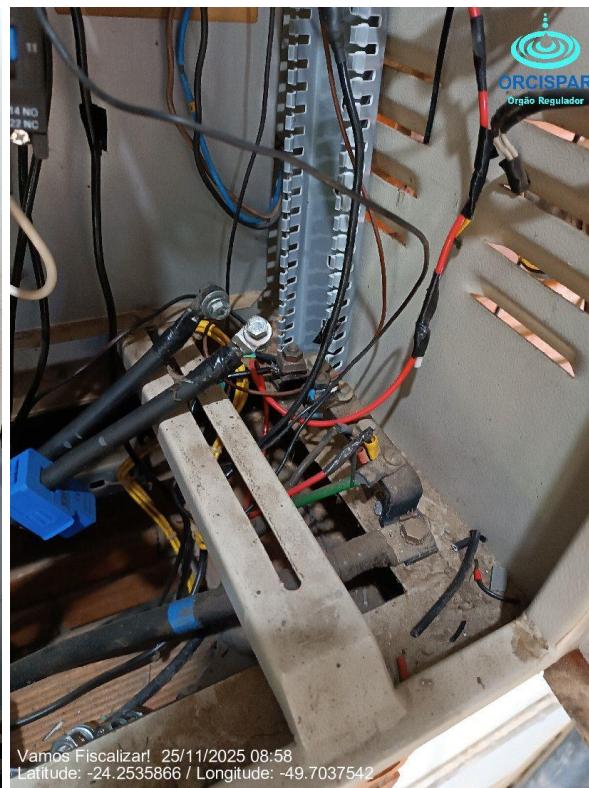
Condições internas do quadro de comando.

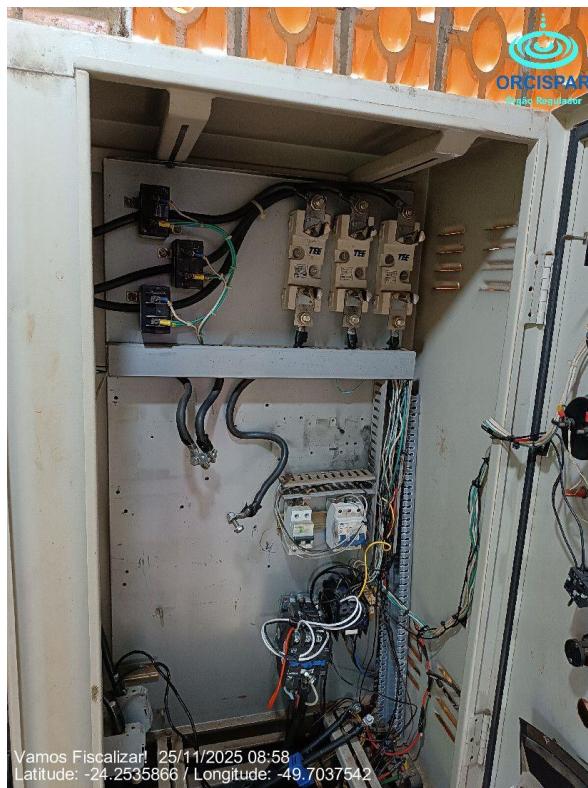
Condições internas do quadro de comando.

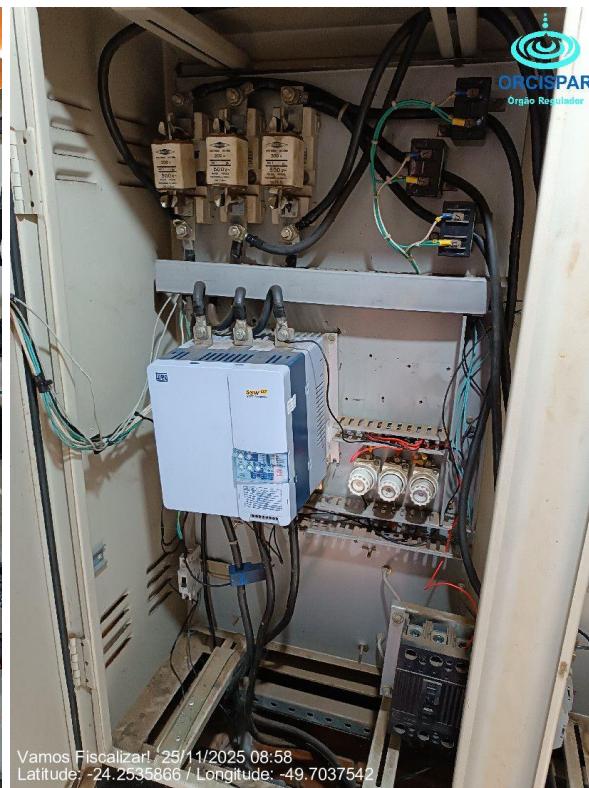
Condições internas do quadro de comando.
