Relatório Técnico de Fiscalização de Acompanhamento - Jaguariaíva/PR 2026

RTFA n° 01/2026

Janeiro, 2026.

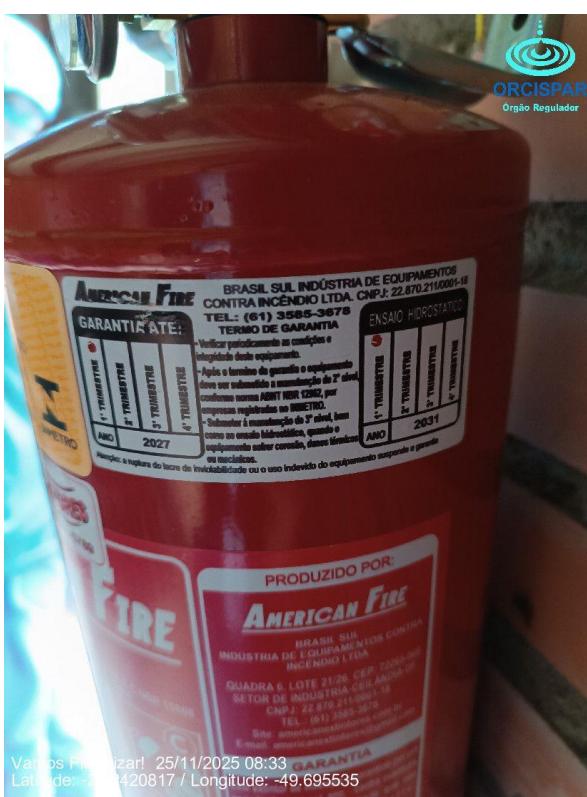
Item avaliado	Resposta na fiscalização	Status da NC
O extintor de incêndio está dentro do prazo de validade	Não conforme	Concluída
Descrição da não conformidade: 2.15. Foi evidenciado que o extintor de incêndio não está dentro do prazo de validade.		
Referência: Art. 10.9 da NR 10, art. 23.1 da NR 23 e art. 5.2.1.1 da NPT 021, de 2014, do Corpo de Bombeiros do Paraná		
Comentários do acompanhamento: Foi evidenciado que o extintor de incêndio está dentro do prazo de validade.		
Comprovações do Acompanhamento da Não Conformidade

Etiqueta de informações do extintor de incêndio.

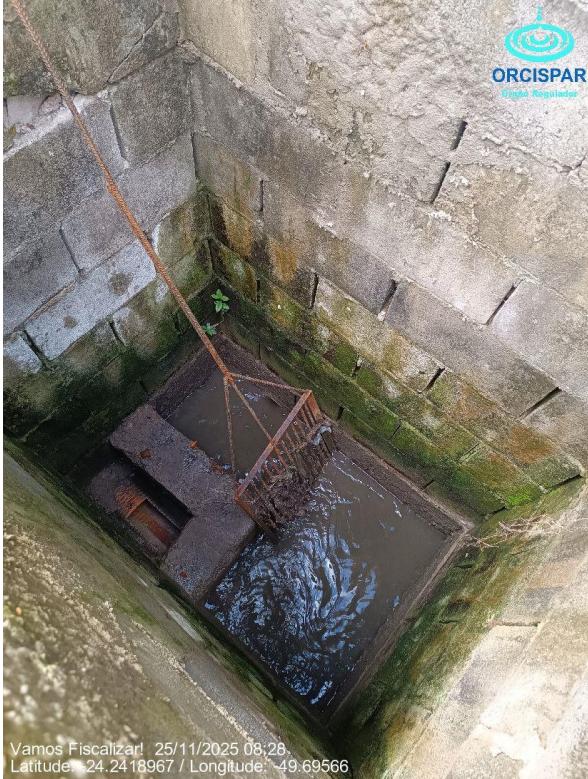
Item avaliado	Resposta na fiscalização	Status da NC
Estação possui gradeamento grosso	Não conforme	Concluída
Descrição da não conformidade: 2.8. Foi evidenciado que a estação não possui gradeamento grosso.		
Referência: Art. 5.3 da NBR 12208, de 1992		
Comentários do acompanhamento: Foi evidenciado a existência de gradeamento grosso na unidade.		
Comprovações do Acompanhamento da Não Conformidade

Vamos Fiscalizar! 25/11/2025 08:28 Latitude: -24.2418967 / Longitude: -49.69566		
Gradeamento grosso da unidade

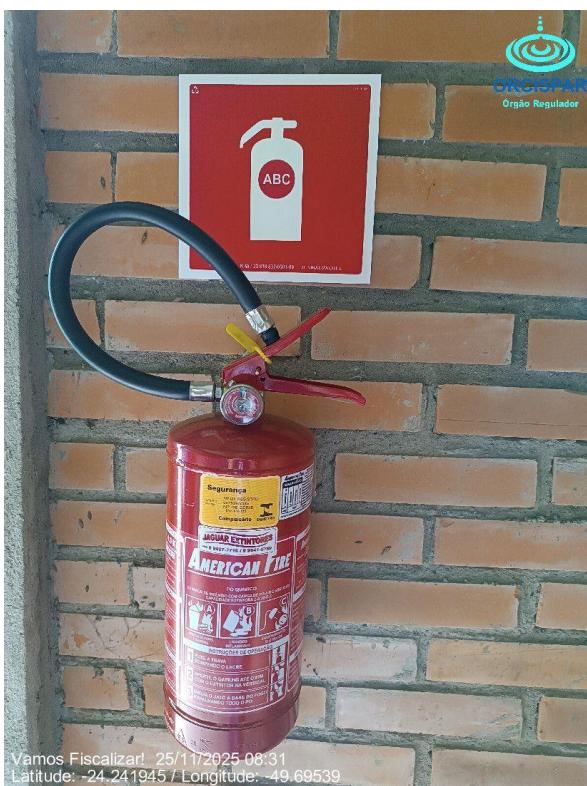
Item avaliado	Resposta na fiscalização	Status da NC
A unidade está equipada com extintor de incêndio	Não conforme	Concluída
Descrição da não conformidade: 2.14. Foi evidenciado que a unidade não está equipada com extintor de incêndio.		
Referência: Art. 10.9 da NR 10, art. 23.1 da NR 23 e art. 5.2.1.1 da NPT 021, de 2014, do Corpo de Bombeiros do Paraná		
Comentários do acompanhamento: Foi evidenciado a existência de extintor de incêndio na unidade.		
Comprovações do Acompanhamento da Não Conformidade

Extintor de incêndio da unidade.
