**ORCISPAR**

## **Relatório Técnico de Acompanhamento - Nova Santa Bárbara - PR**

RTFA nº03/2026

**Fevereiro, 2026.**

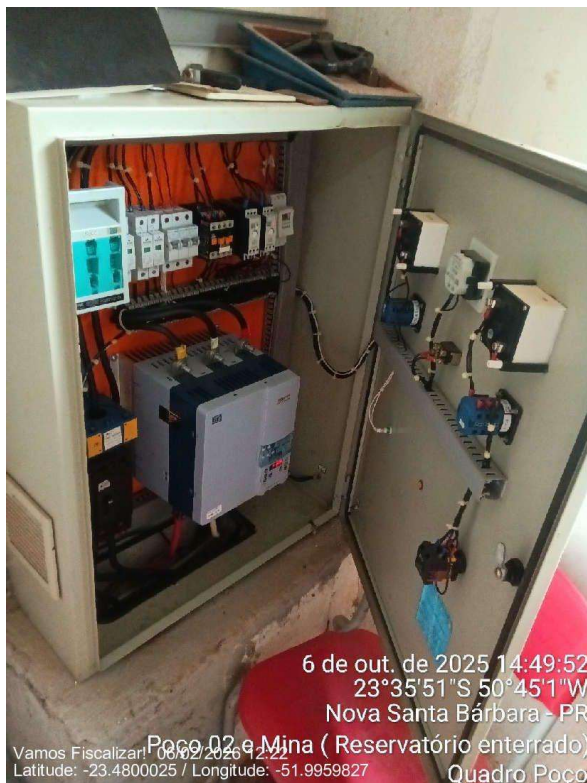
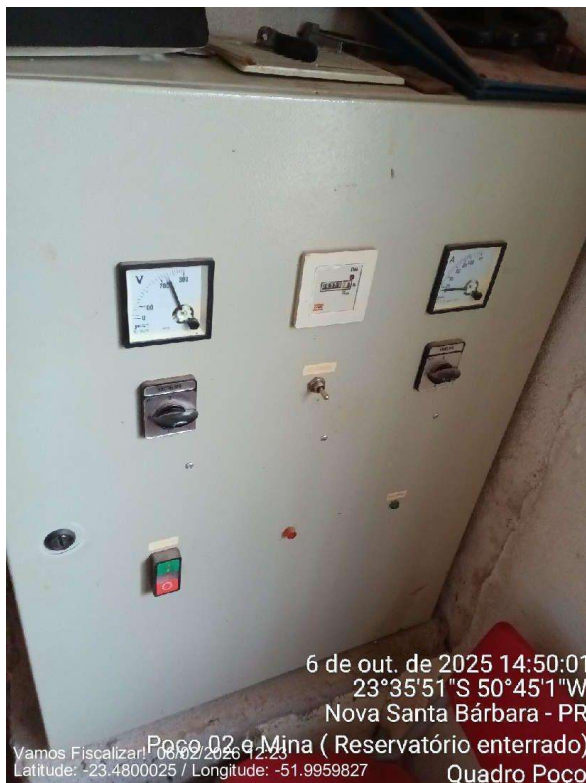
| Item avaliado | Resposta na fiscalização | Status da NC |
|---|---|---|
| Descrição da não conformidade: 1.3.16. Foi evidenciado que a casa de comando / quadro de comando não está dentro das normas de limpeza e segurança. | | |

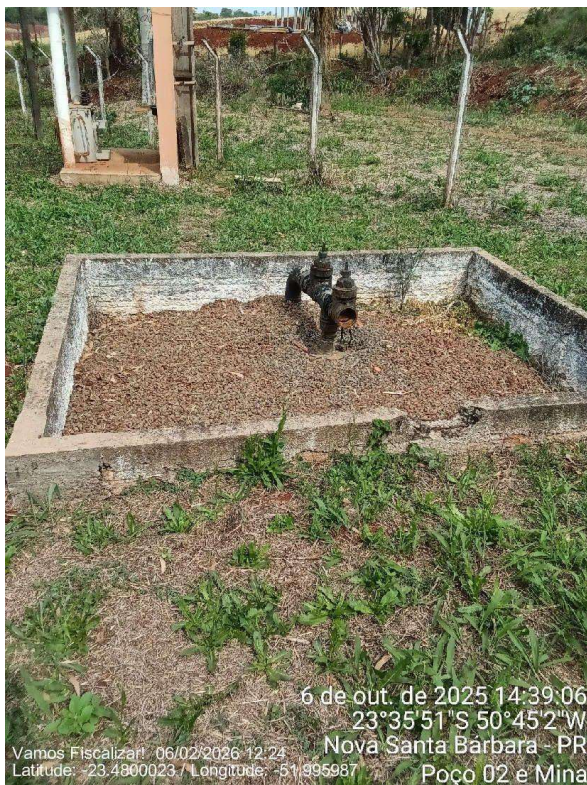
| Item avaliado | Resposta na fiscalização | Status da NC |
|---|---|---|
| Descrição da não conformidade: 1.3.22. Não foi evidenciada a existência de laje de proteção ao redor do poço. | | |

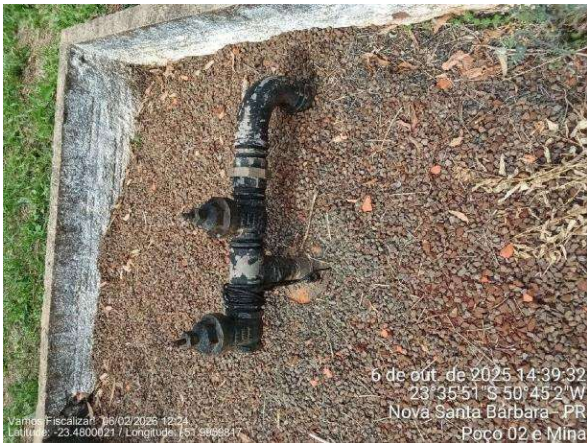
| Item avaliado | Resposta na fiscalização | Status da NC |
|---|---|---|
| Descrição da não conformidade: 1.3.7. Foi evidenciado que a captação não possui tomada de água para coleta de água bruta. | | |

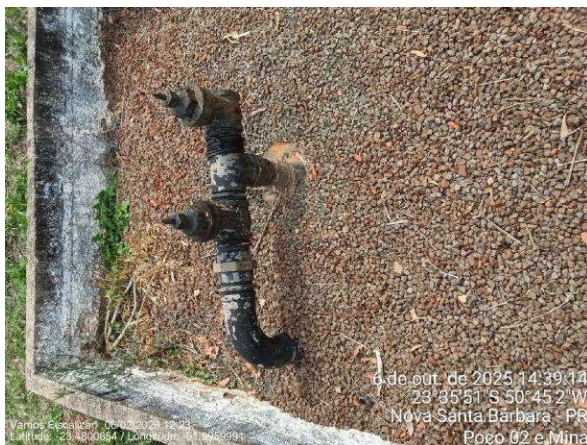
| Item avaliado | Resposta na fiscalização | Status da NC |
|---|---|---|
| Descrição da não conformidade: 1.3.21. Foi evidenciado que o tubo de revestimento do poço não está distante 50 cm da superfície. | | |

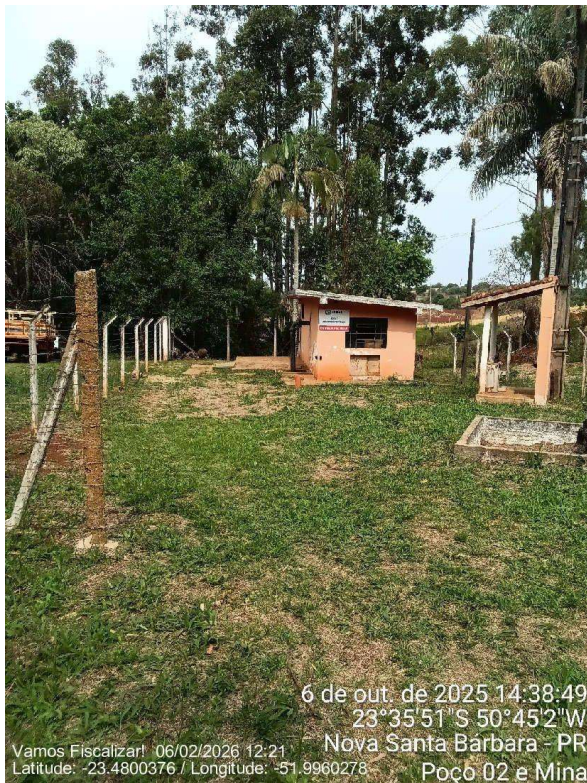
| Item avaliado | Resposta na fiscalização | Status da NC |
|---|---|---|
| Descrição da não conformidade: 1.3.1. Foi evidenciado que a área não está devidamente cercada. | | |

Não está totalmente cercado.

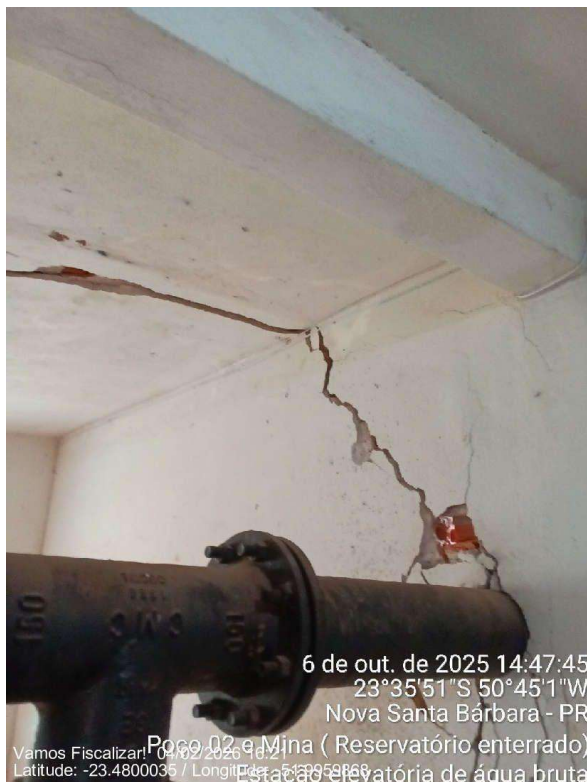
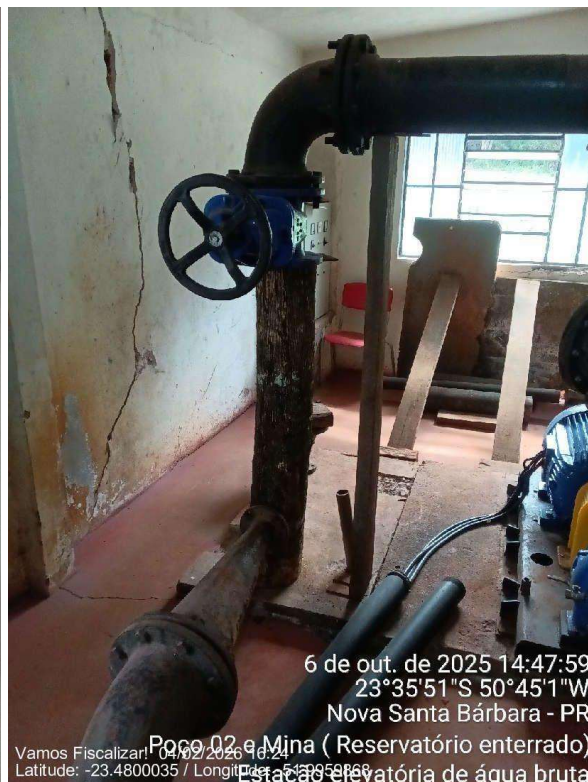
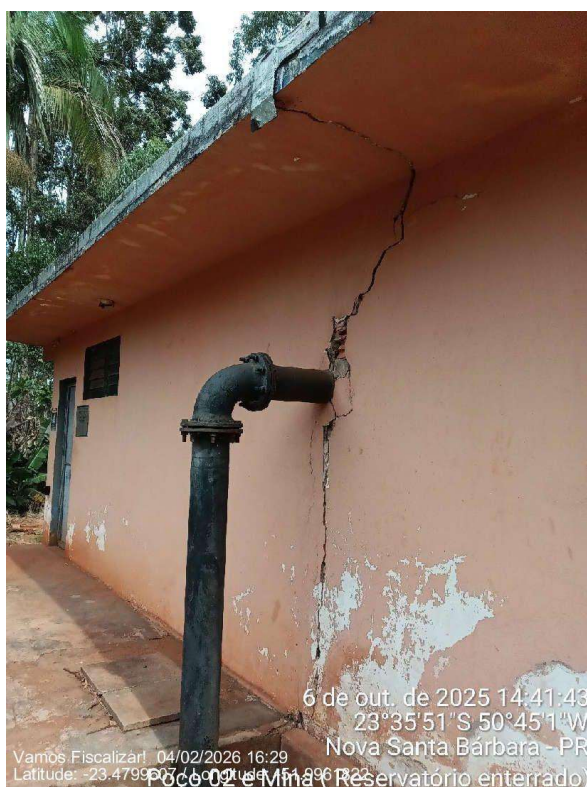
| Item avaliado | Resposta na fiscalização | Status da NC |
|---|---|---|
| Comentários do acompanhamento: A estrutura da casa de comando está comprometida | | |

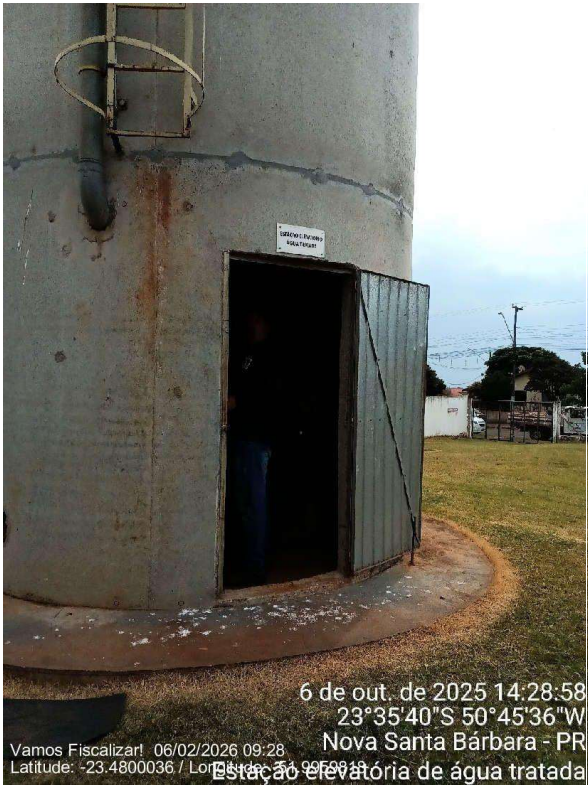
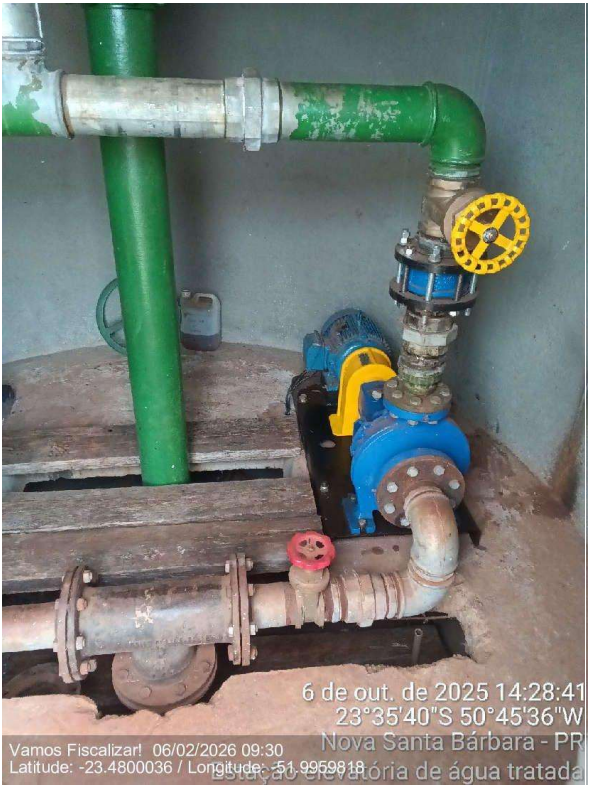
| Item avaliado | Resposta na fiscalização | Status da NC |
|---|---|---|
| Descrição da não conformidade: 3.3. Não foi evidenciada a existência de iluminação natural na área. | | |

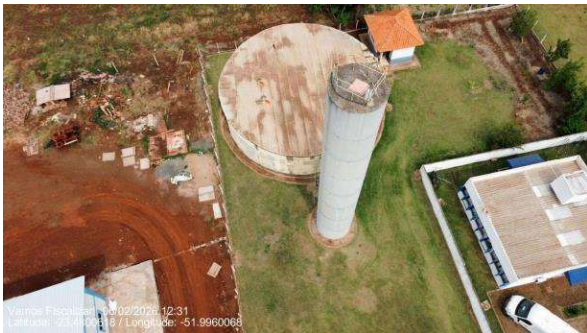
| Item avaliado | Resposta na fiscalização | Status da NC |
|---|---|---|
| Descrição da não conformidade: 7.5.15. Foi evidenciado que o reservatório elevado não possui para-raios instalados. | | |

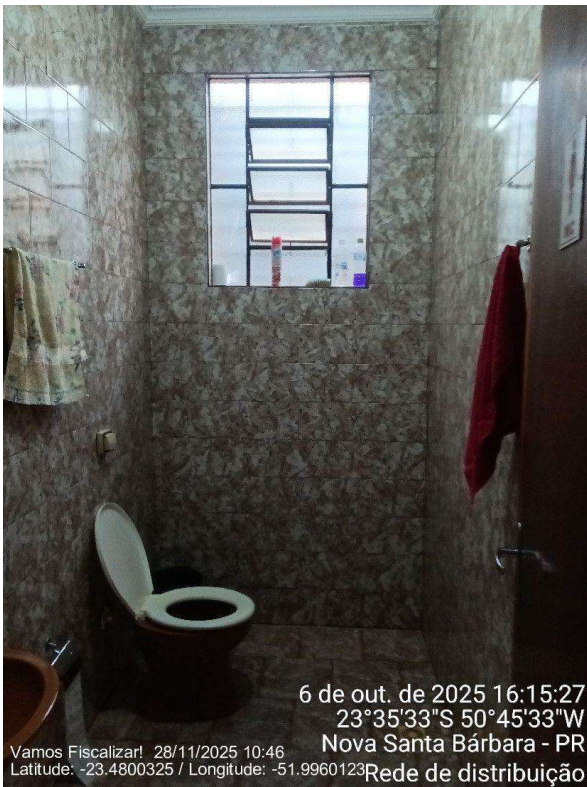
| Item avaliado | Resposta na fiscalização | Status da NC |
|---|---|---|
| Comentários do acompanhamento: Durante a fiscalização, verificou-se que os banheiros permanecem sem barras de apoio, elemento essencial para garantir acessibilidade conforme as normas vigentes (como a ABNT NBR 9050). | | |
