Relatório Técnico de Fiscalização de Acompanhamento - Quatro Pontes/PR 2026

RTFA n°02/2026

Janeiro, 2026.

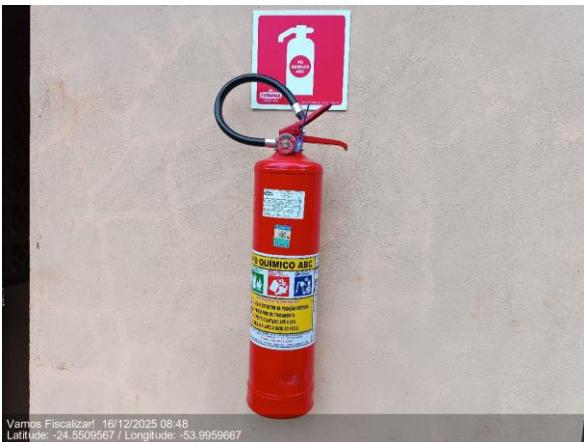
Item avaliado	Resposta na fiscalização	Status da NC
A unidade está equipada com extintor de incêndio	Não conforme	Concluída
Descrição da não conformidade: 1.3.4. Foi evidenciado que a unidade não está equipada com extintor de incêndio.		
Referência: Art. 10.9 da NR 10, art 23.1 da NR 23 e Art 5.2.1.1 da NPT 021, de 2014, do Corpo de Bombeiros do Paraná		
Comprovações do Acompanhamento da Não Conformidade

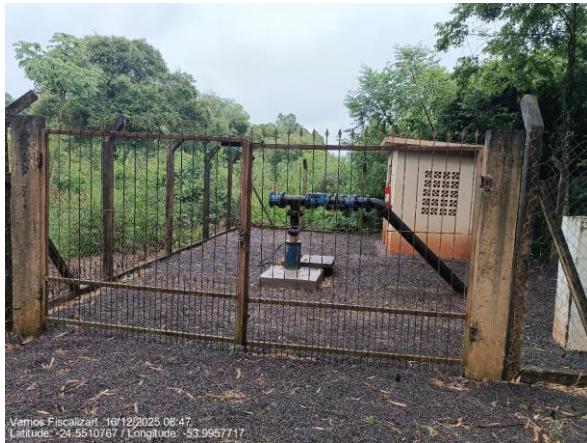
Item avaliado	Resposta na fiscalização	Status da NC
A área está devidamente cercada	Não conforme	Concluída
Descrição da não conformidade: 1.3.1. Foi evidenciado que a área não está devidamente cercada.		
Referência: Art. 2º, XI da Lei Federal 11.445, de 2007		
Comprovações do Acompanhamento da Não Conformidade

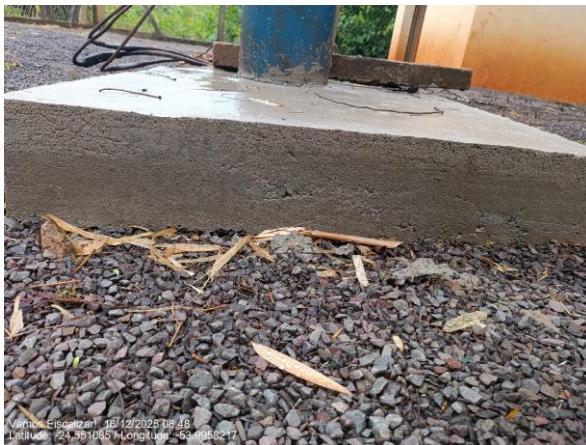
Item avaliado	Resposta na fiscalização	Status da NC
A espessura da laje de proteção é de no mínimo 15 cm	Não conforme	Concluída
Descrição da não conformidade: 1.3.24. Foi evidenciado que a espessura da laje de proteção não é de no mínimo 15 cm.		
Referência: NBR 12.244, de 2006		
Comprovações do Acompanhamento da Não Conformidade

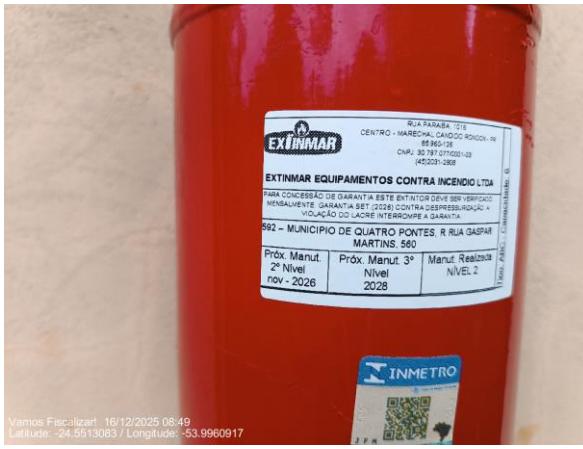
Item avaliado	Resposta na fiscalização	Status da NC
O extintor de incêndio está dentro do prazo de validade	Não conforme	Concluída
Descrição da não conformidade: 1.3.5. Foi evidenciado que o extintor de incêndio não está dentro do prazo de validade.		
Referência: Art. 10.9 da NR 10, art 23.1 da NR 23 e Art 5.2.1.1 da NPT 021, de 2014, do Corpo de Bombeiros do Paraná		
Comprovações do Acompanhamento da Não Conformidade

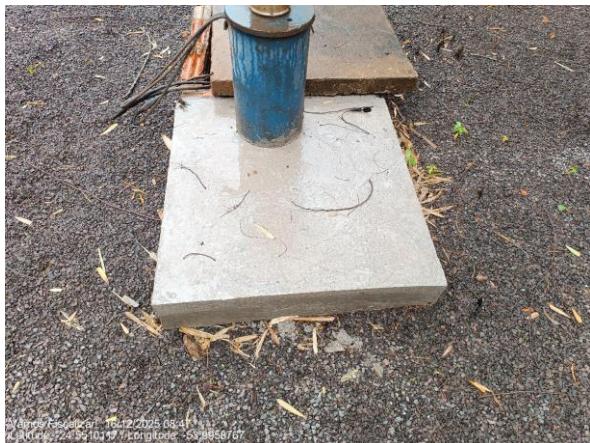
Item avaliado	Resposta na fiscalização	Status da NC
Há laje de proteção ao redor do poço	Não conforme	Concluída
Descrição da não conformidade: 1.3.22. Não foi evidenciada a existência de laje de proteção ao redor do poço.

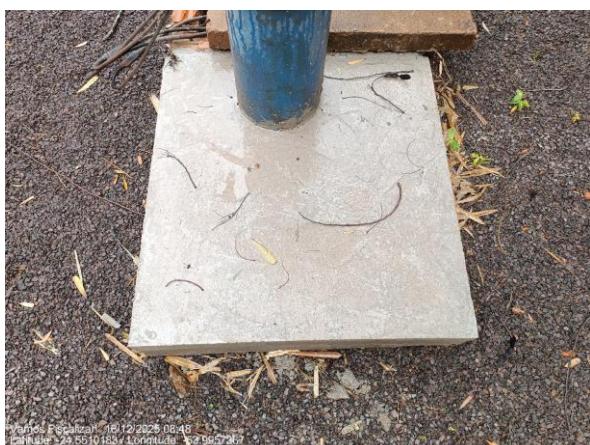
Item avaliado	Resposta na fiscalização	Status da NC
A área da laje de proteção é de no mínimo 1 m ²	Não conforme	Concluída

Descrição da não conformidade: 1.3.23. Foi evidenciado que a área da laje de proteção não é de no mínimo 1 m².

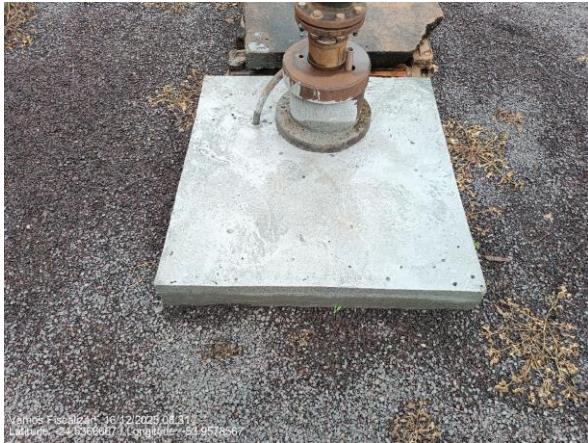
Item avaliado	Resposta na fiscalização	Status da NC
Há laje de proteção ao redor do poço	Não conforme	Concluída
Descrição da não conformidade: 1.3.22. Não foi evidenciada a existência de laje de proteção ao redor do poço.		
Referência: NBR 12.244, de 2006		
Comprovações do Acompanhamento da Não Conformidade

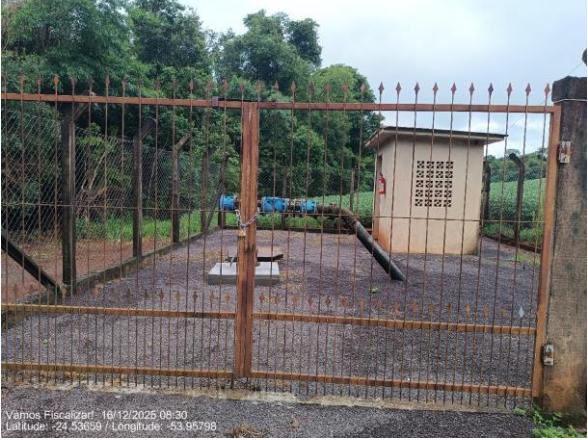
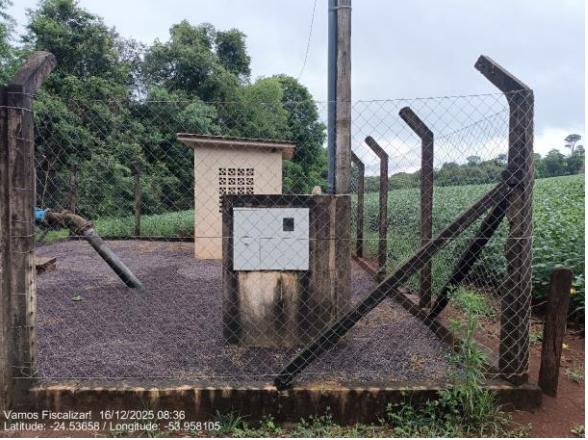
Item avaliado	Resposta na fiscalização	Status da NC
A área está devidamente cercada	Não conforme	Concluída
Descrição da não conformidade: 1.3.1. Foi evidenciado que a área não está devidamente cercada.		
Referência: Art. 2º, XI da Lei Federal 11.445, de 2007		
Comprovações do Acompanhamento da Não Conformidade

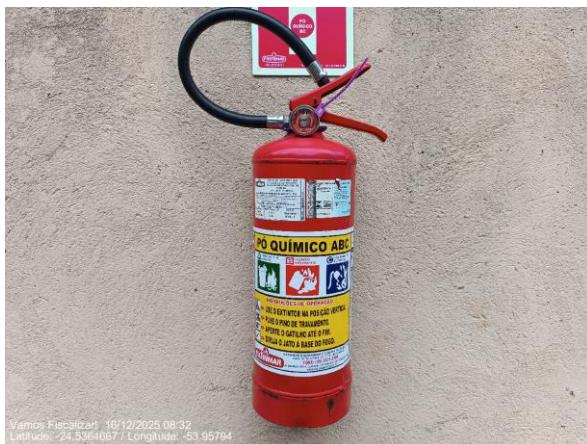
Item avaliado	Resposta na fiscalização	Status da NC
A unidade está equipada com extintor de incêndio	Não conforme	Concluída

Descrição da não conformidade: 1.3.4. Foi evidenciado que a unidade não está equipada com extintor de incêndio.

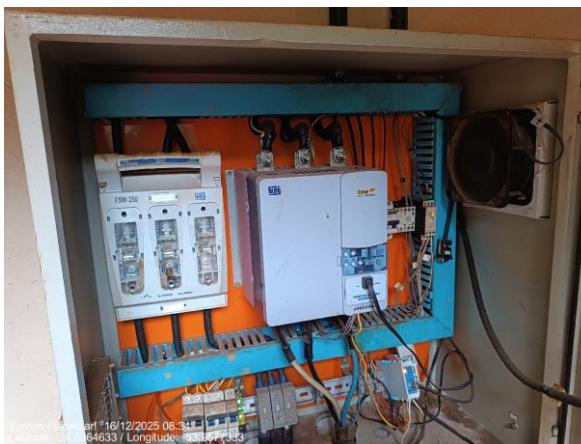
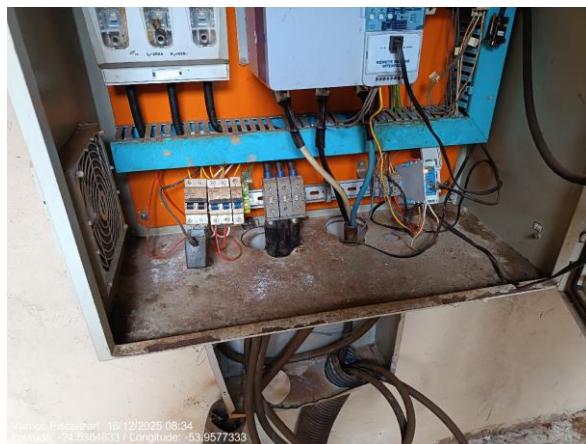
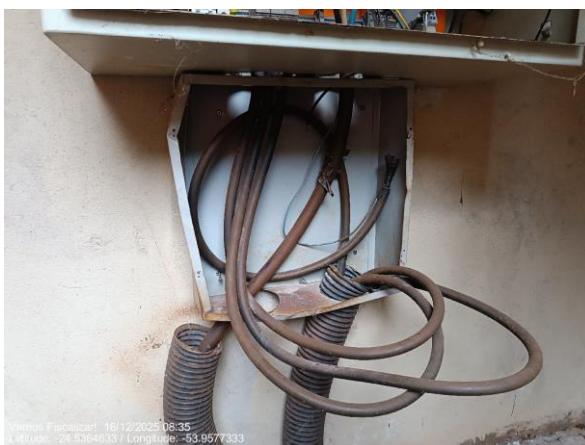
Item avaliado	Resposta na fiscalização	Status da NC
As instalações elétricas estão adequadas conforme legislação	Não conforme	Concluída

Descrição da não conformidade: 1.3.10. Foi evidenciado que as instalações elétricas não estão adequadas conforme legislação.

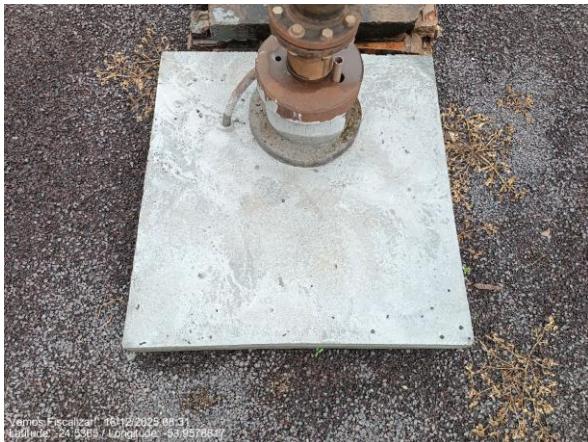
Item avaliado	Resposta na fiscalização	Status da NC
A área da laje de proteção é de no mínimo 1 m ²	Não conforme	Concluída
Descrição da não conformidade: 1.3.23. Foi evidenciado que a área da laje de proteção não é de no mínimo 1 m ² .		
Referência: NBR 12.244, de 2006		
Comprovações do Acompanhamento da Não Conformidade

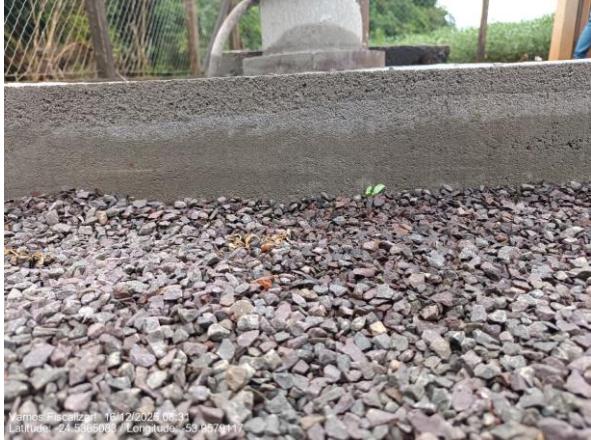
Item avaliado	Resposta na fiscalização	Status da NC
A espessura da laje de proteção é de no mínimo 15 cm	Não conforme	Concluída
Descrição da não conformidade: 1.3.24. Foi evidenciado que a espessura da laje de proteção não é de no mínimo 15 cm.		
Referência: NBR 12.244, de 2006		
Comprovações do Acompanhamento da Não Conformidade

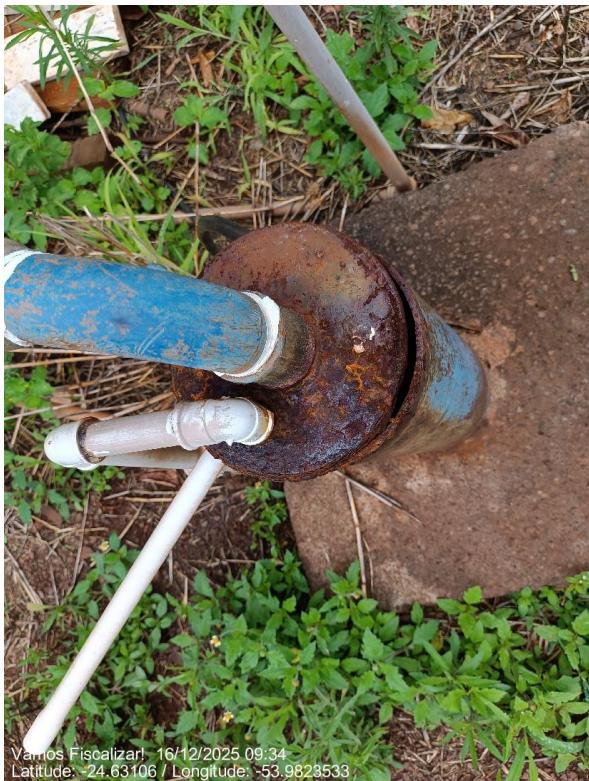
Item avaliado	Resposta na fiscalização	Status da NC
O poço possui tampa de proteção	Não conforme	Concluída
Descrição da não conformidade: 1.3.20. Foi evidenciado que o poço não possui tampa de proteção.		
Referência: NBR 12.212, de 1992		
Comprovações do Acompanhamento da Não Conformidade

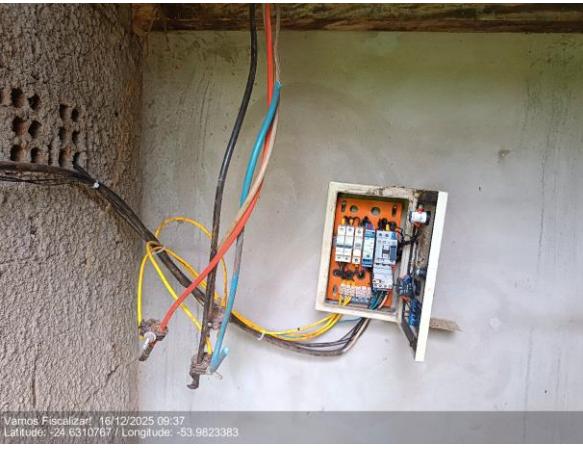
Item avaliado	Resposta na fiscalização	Status da NC
As instalações elétricas estão adequadas conforme legislação	Não conforme	Atrasada
Descrição da não conformidade: 1.3.10. Foi evidenciado que as instalações elétricas não estão adequadas conforme legislação.		
Referência: NBR 5410, de 1997, e NBR 5410, de 1997		
Comentários do acompanhamento: Foi evidenciado que a fiação elétrica encontra-se toda solta, sem organização e sem proteção adequada, caracterizando condição inadequada do ponto de vista técnico e de segurança		
Comprovações do Acompanhamento da Não Conformidade

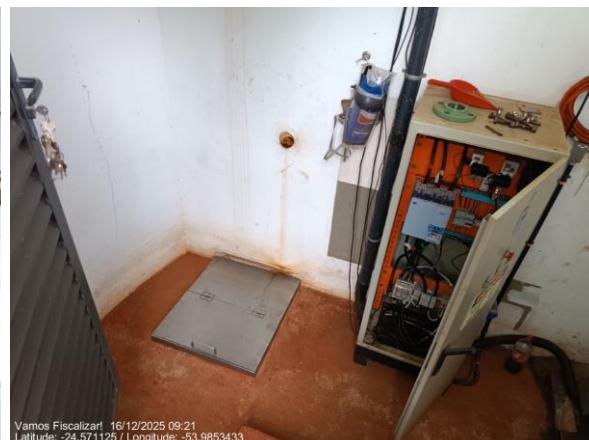
Item avaliado	Resposta na fiscalização	Status da NC
As instalações encontram-se em bom estado de conservação	Não conforme	Concluída
Descrição da não conformidade: 1.3.2. Foi evidenciado que as instalações não encontram-se em bom estado de conservação.		
Referência: NBR 5674, de 1999		
Comprovações do Acompanhamento da Não Conformidade

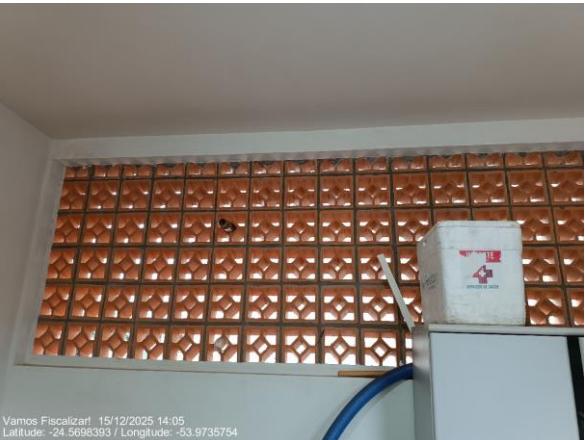
Item avaliado	Resposta na fiscalização	Status da NC
Há iluminação natural na área	Não conforme	Concluída
Descrição da não conformidade: 3.3. Não foi evidenciada a existência de iluminação natural na área.		
Referência: Art. 5.11.1 da NBR 12.214, de 1992		
Comentários do acompanhamento: deve ser instalado telas no local		
Comprovações do Acompanhamento da Não Conformidade

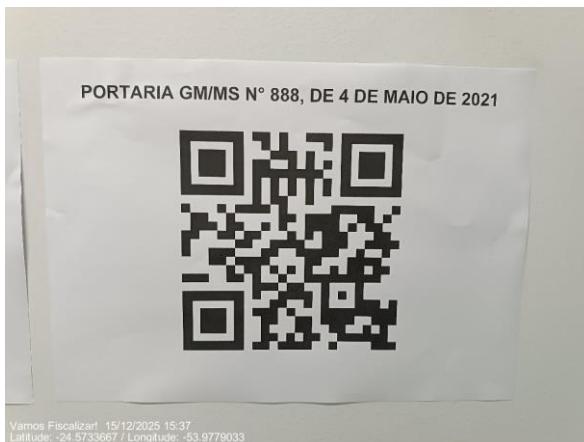
Item avaliado	Resposta na fiscalização	Status da NC
A Portaria do Ministério da Saúde que dispõe sobre os padrões de potabilidade da água é disponibilizada no atendimento ao usuário	Não conforme	Concluída
Descrição da não conformidade: 2.6.44. Foi evidenciado que a Portaria do Ministério da Saúde que dispõe sobre os padrões de potabilidade da água não é disponibilizada no atendimento ao usuário.		
Referência: Art. 6º, caput, VI da Lei Federal nº 13.460, de 2017		
Comprovações do Acompanhamento da Não Conformidade
