Relatório Técnico de Fiscalização do Sistema de Abastecimento de Água - São Jerônimo da Serra/PR

RTF n°57/2025

Dezembro, 2025.

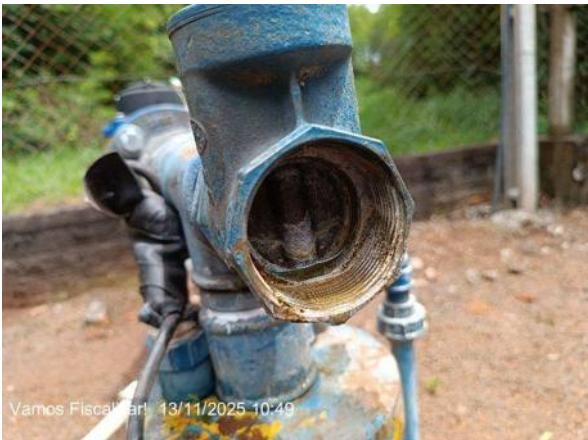
As instalações encontram-se em bom estado de conservação	Não conforme
Observação: Foi constatado vazamento de água no local.

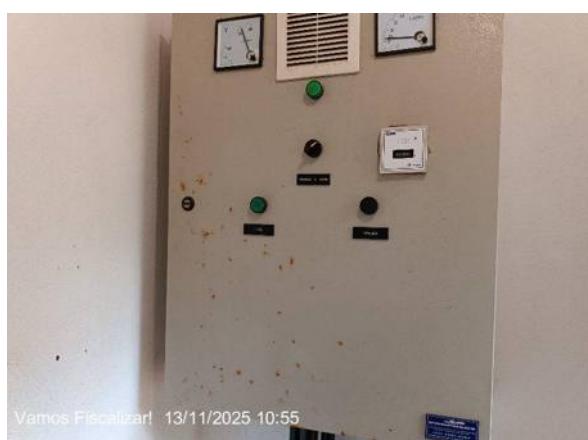
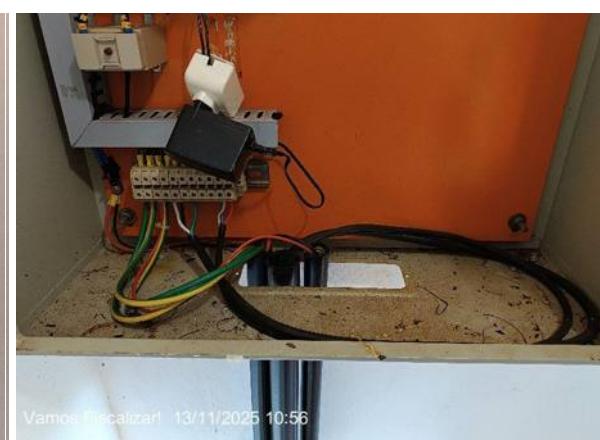
Observação: O quadro elétrico apresenta pontos de corrosão (ferrugem) e acúmulo de sujeira, indicando necessidade de limpeza e manutenção preventiva

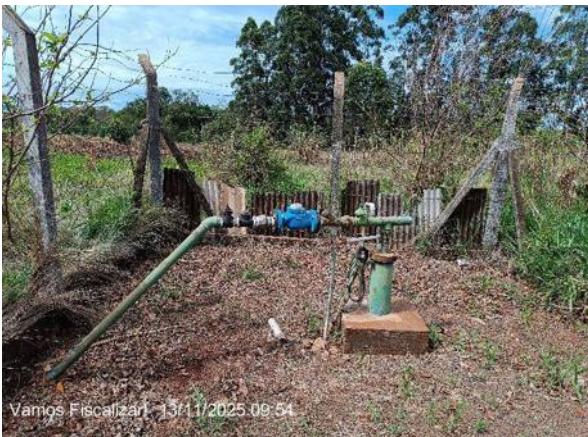
Vamos Fiscalizar! 13/11/2025 10:13	
As instalações encontram-se em bom estado de conservação	Não conforme
<p>Observação: As instalações encontram-se em mau estado de conservação, apresentando desgaste visível, falta de manutenção e deterioração de componentes estruturais e operacionais</p>

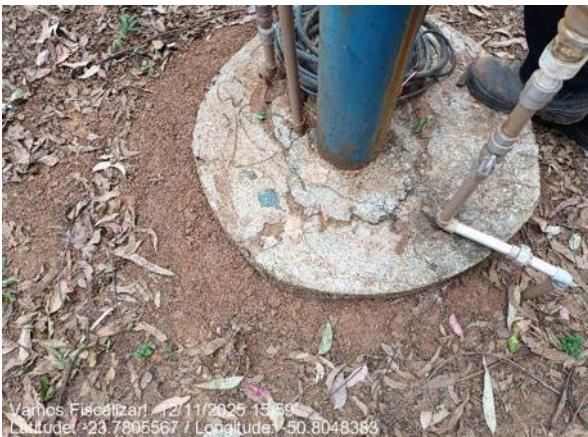
Vemos Fiscalizar! 12/11/2025 16:00 Latitude: -23.7805533 / Longitude: -50.8048817	
Observação: As instalações encontram-se em mau estado de conservação, apresentando desgaste visível, falta de manutenção e deterioração de componentes estruturais e operacionais

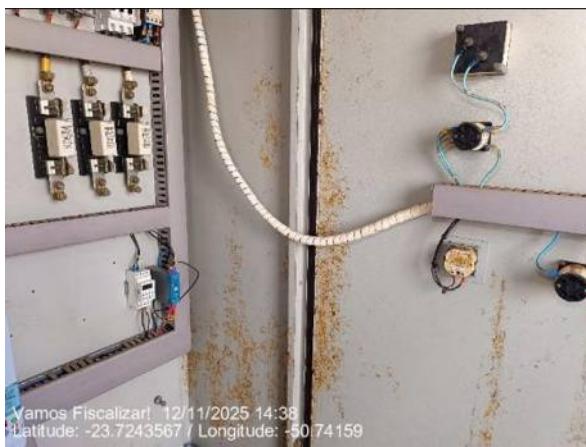
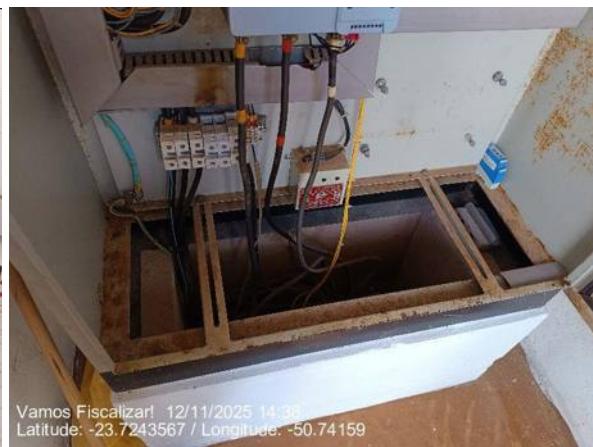
Observação: O quadro elétrico apresenta pontos de corrosão (ferrugem) e acúmulo de sujeira, indicando necessidade de limpeza e manutenção preventiva

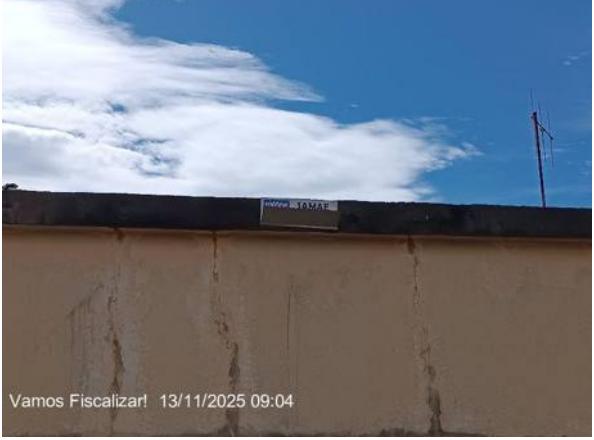
Vamos Fiscalizar! 13/11/2025 09:03	
A área está sinalizada (identificando a finalidade)	Não conforme
Observação: A placa de identificação está danificada e deve ser substituída

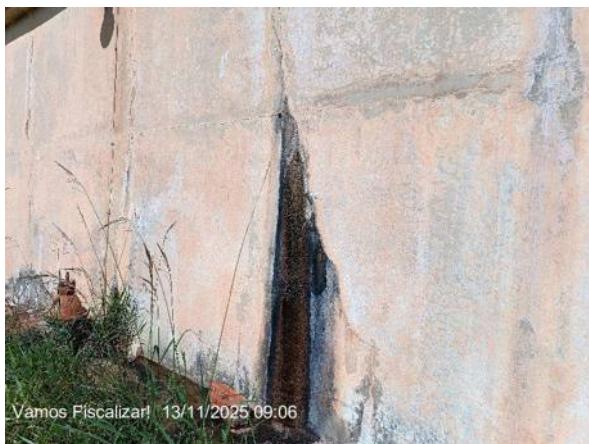
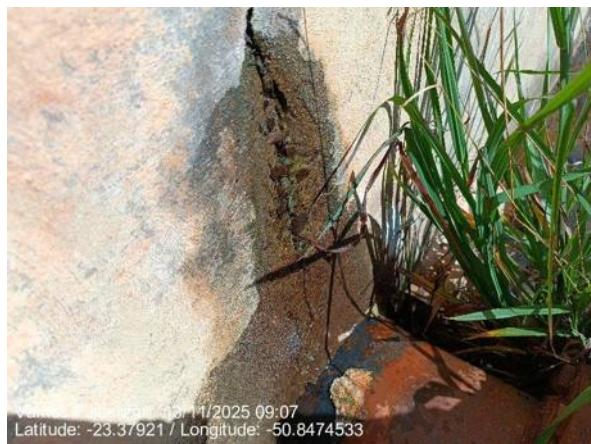
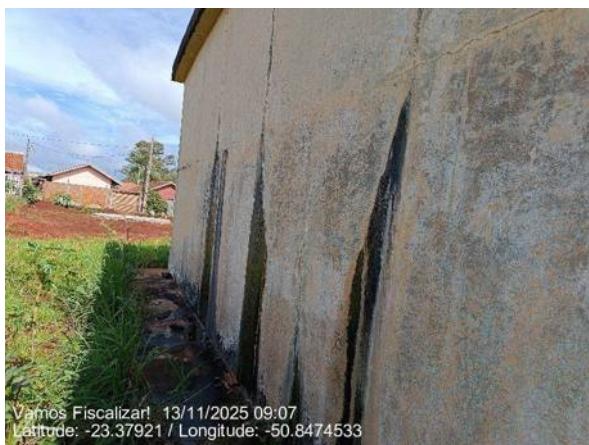
Vamos Fiscalizar! 13/11/2025 09:04	
Inexistência de vazamentos aparentes	Não conforme
Observação: O reservatório encontra-se com diversos vazamentos de grande porte, os quais comprometem a segurança da estrutura

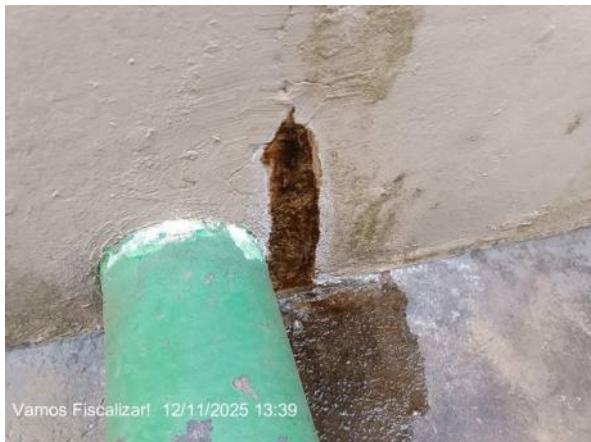
Observação: Pode-se observar um vazamento no reservatório, evidenciado pelo escoamento visível de água na estrutura

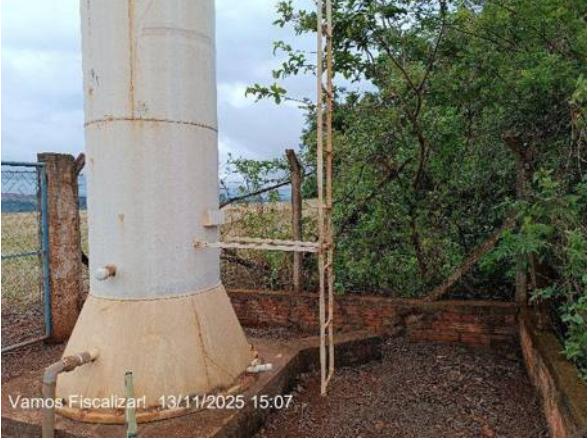
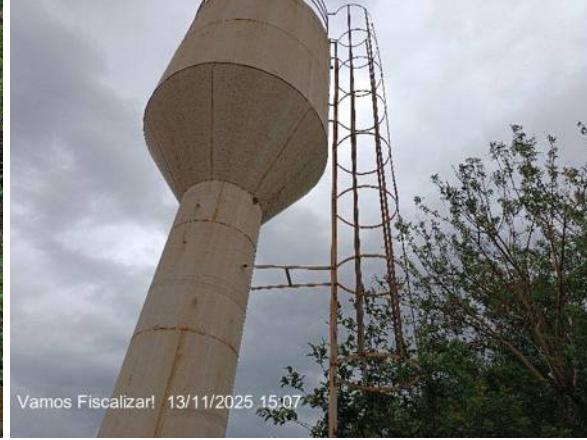
Inexistência de vazamentos aparentes	Conforme
O reservatório possui guarda-corpos e escadas em situação adequada	Não conforme
Observação: O guarda-corpo encontra-se em condições adequadas, entretanto, a escada apresenta livre acesso a partir do solo e está totalmente comprometida, com risco à segurança dos usuários. Recomenda-se a restrição do acesso por meio de barreira ou proteção física, bem como a substituição ou reparo imediato da escada, de modo a atender às normas de segurança vigentes

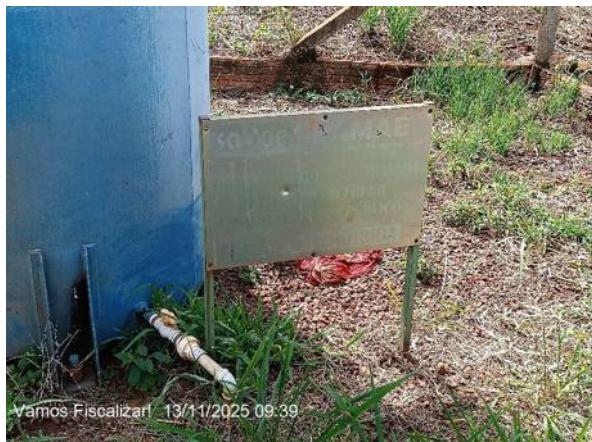
Observação: A placa de identificação encontra-se apagada, impossibilitando a leitura das informações, motivo pelo qual deve ser substituída

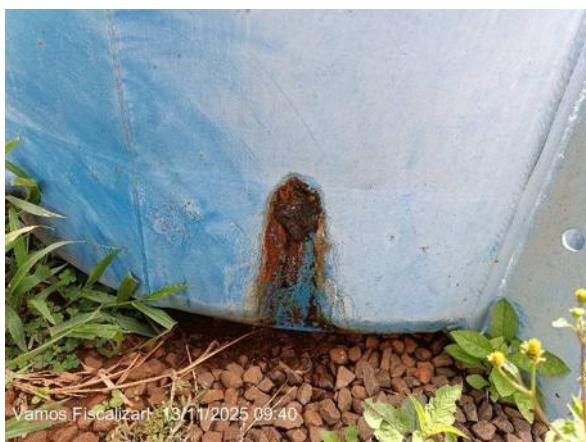
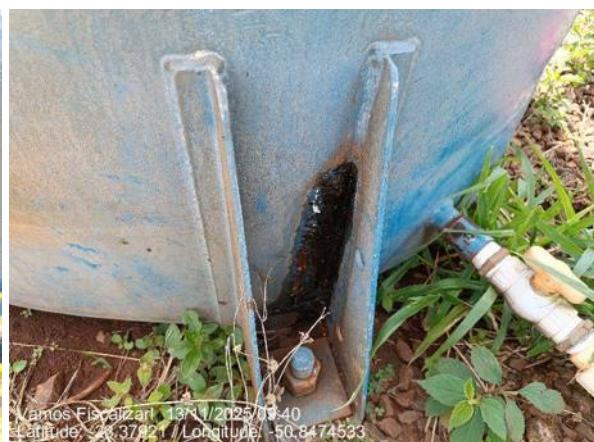
Observação: Pode-se observar vazamento no reservatório, evidenciado pelo escoamento visível de água na estrutura

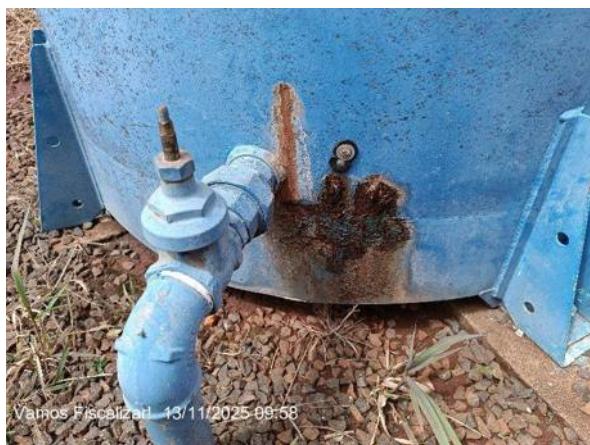
Observação: Pode-se observar vazamento no reservatório, evidenciado pelo escoamento visível de água na estrutura

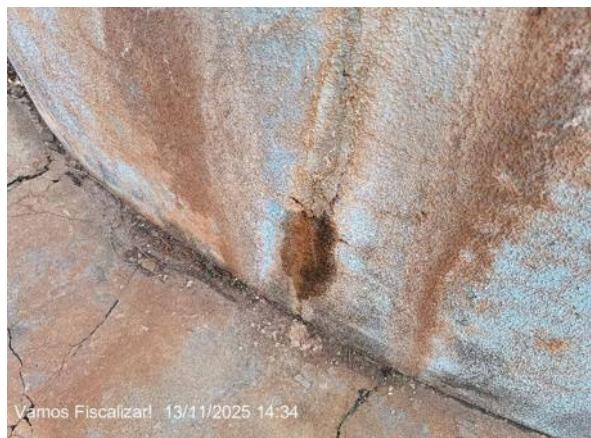
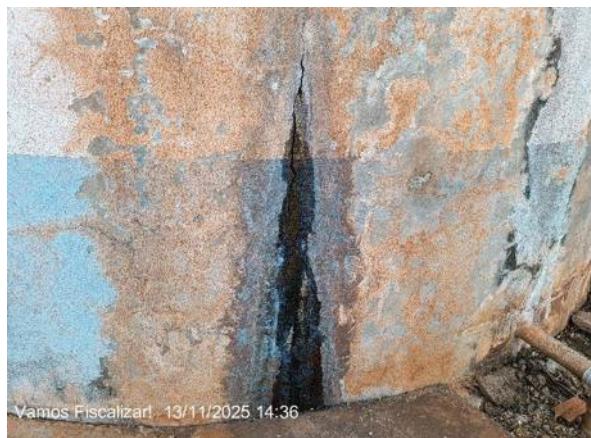
Observação: Pode-se observar vazamento no reservatório, evidenciado pelo escoamento visível de água na estrutura

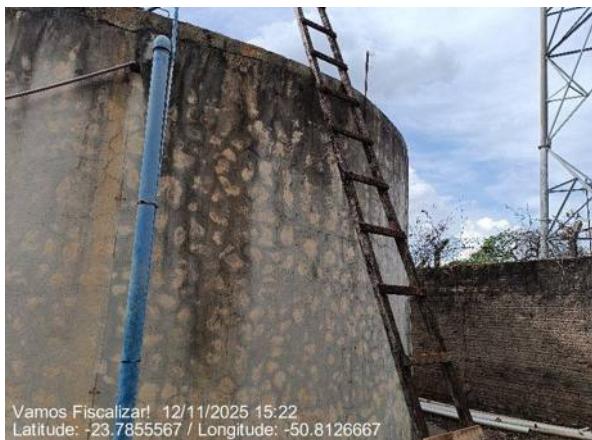
Vamos Fiscalizar! 12/11/2025 15:17 Latitude: -23.7853617 / Longitude: -50.8124083	
Inexistência de vazamentos aparentes	Conforme
O reservatório possui guarda-corpos e escadas em situação adequada	Não conforme
Observação: Foi colocada uma escada de madeira na estrutura, a qual se encontra totalmente comprometida e apodrecida

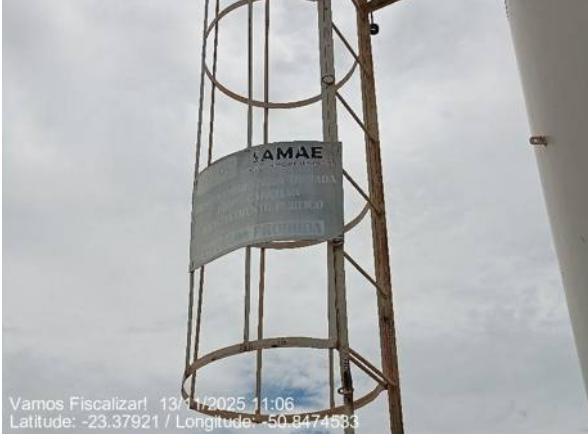
A área está sinalizada (identificando a finalidade)	Não conforme
<p>Observação: A placa de identificação encontra-se apagada, impossibilitando a leitura das informações, motivo pelo qual deve ser substituída</p>

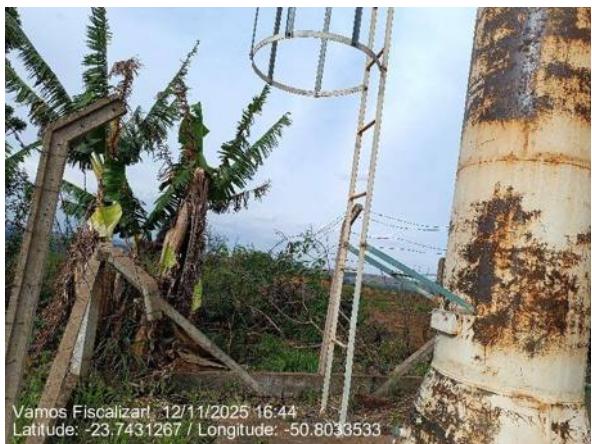
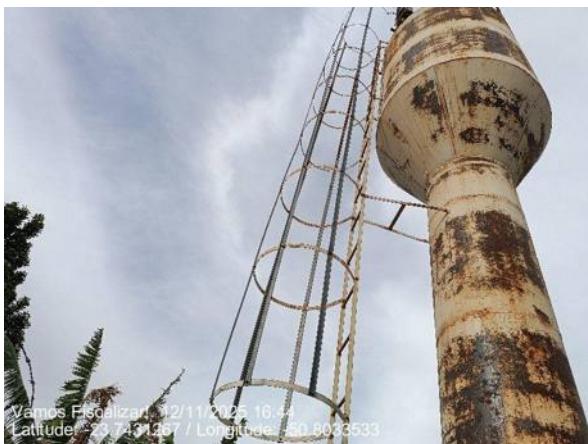
Vamos Fiscalizar! 12/11/2025 16:43 Latitude: -23.7431567 / Longitude: -50.8032817	
Inexistência de vazamentos aparentes	Conforme
O reservatório possui guarda-corpos e escadas em situação adequada	Não conforme
Observação: O guarda-corpo encontra-se em condições adequadas, entretanto, a escada apresenta livre acesso a partir do solo e está totalmente comprometida, com risco à segurança dos usuários. Recomenda-se a restrição do acesso por meio de barreira ou proteção física, bem como a substituição ou reparo imediato da escada, de modo a atender às normas de segurança vigentes

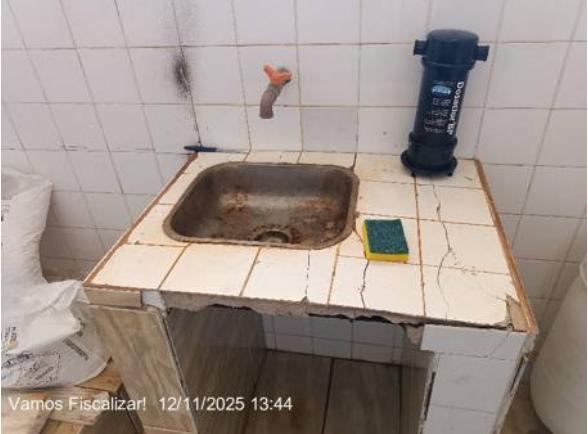
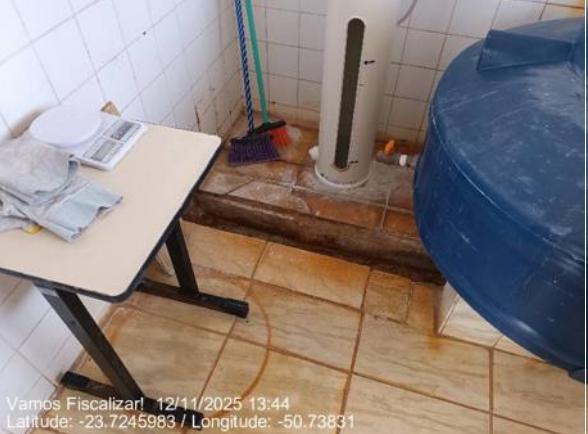
A estrutura atende os padrões de limpeza, conservação e segurança	Não conforme
Observação: A estrutura encontra-se comprometida, apresentando rachaduras, desgaste e sinais de deterioração, o que pode afetar a estabilidade e a segurança do local

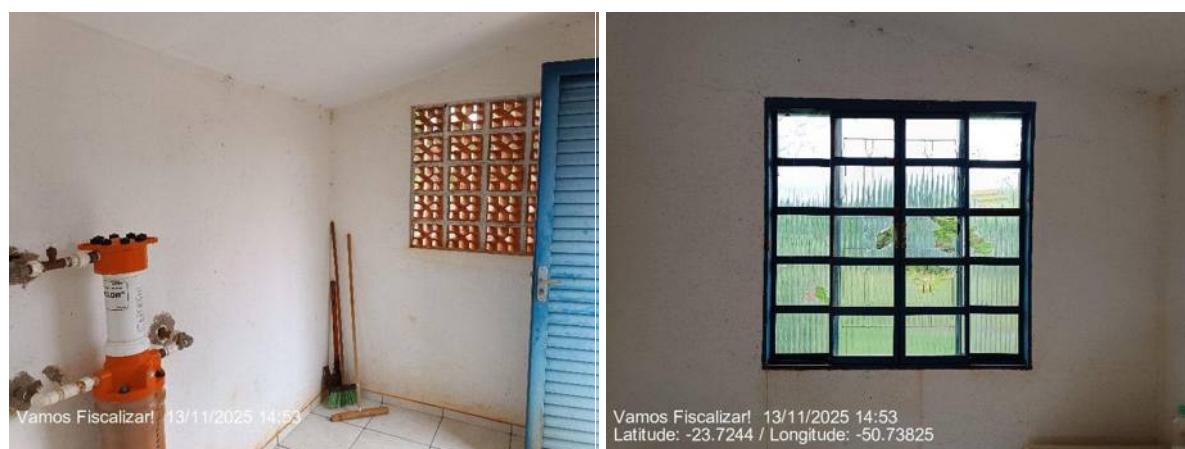
Observação: A janela encontra-se totalmente deteriorada e o local está com ferramentas de limpeza que não devem permanecer ali

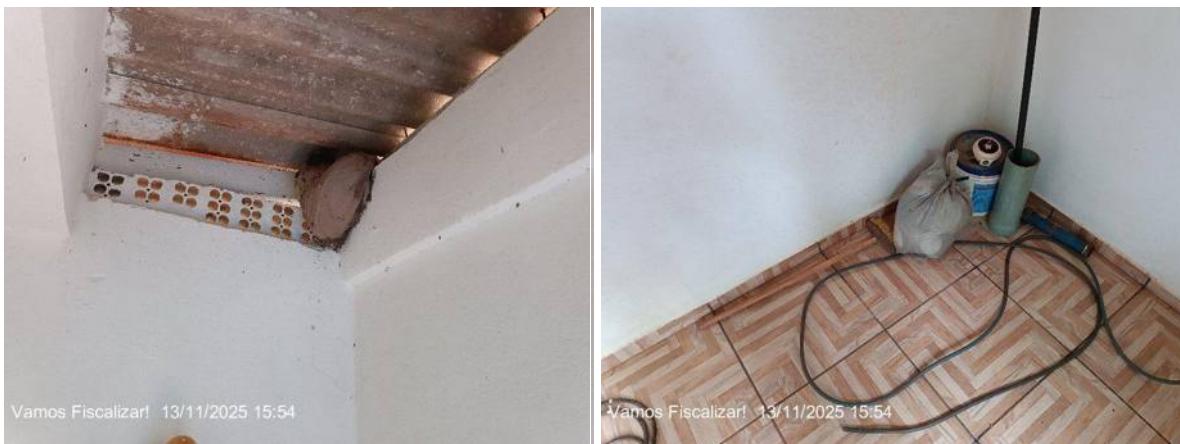
A estocagem de produtos químico é adequada	Não se aplica
A estrutura atende os padrões de limpeza, conservação e segurança	Não conforme
Observação: A estrutura encontra-se comprometida, apresentando rachaduras, desgaste e sinais de deterioração, o que pode afetar a estabilidade e a segurança do local

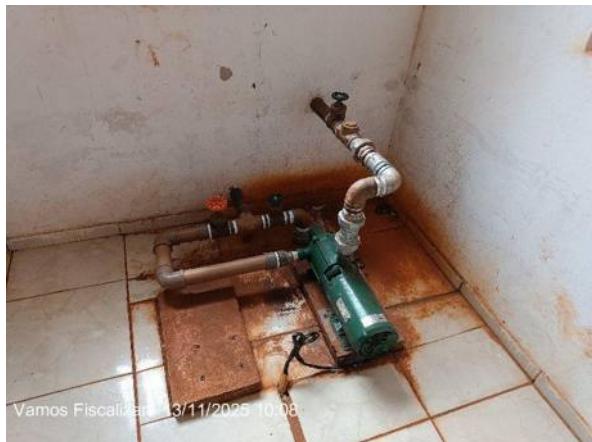
Observação: Foi observado vazamento, além de o equipamento ser bastante antigo, apresentando inclusive fios expostos

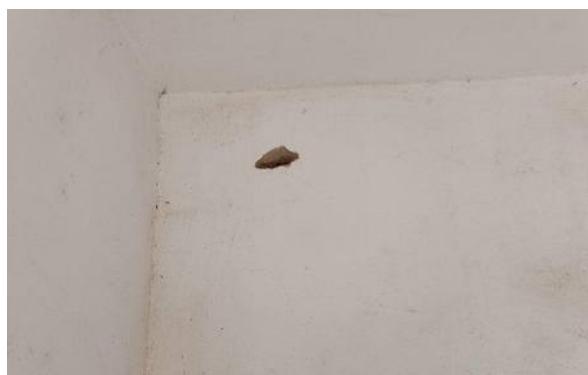
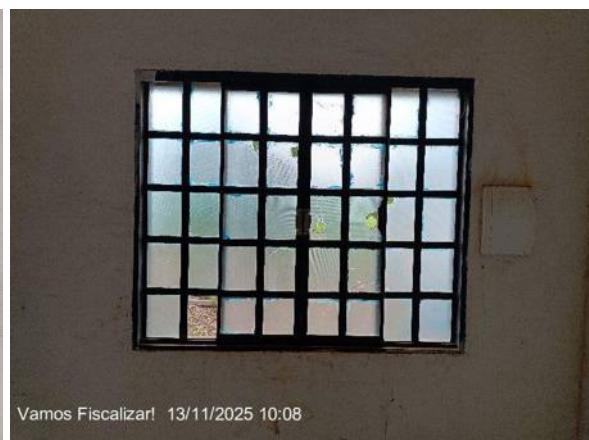
Observação: A estrutura encontra-se em condições insatisfatórias de conservação, apresentando diversas rachaduras nas paredes e sinais de deterioração

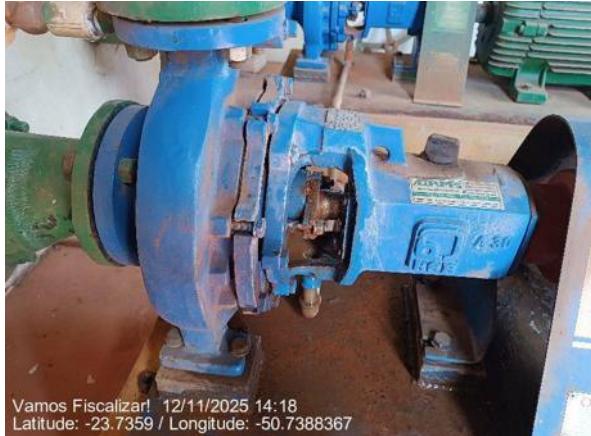
Existência de sistema de exaustão	Não conforme
O sistema de exaustão se encontra em boas condições, conforme legislação	Não se aplica
Os equipamentos estão em bom estado de conservação	Não conforme
Observação: Foi observado vazamento, além de o equipamento ser bastante antigo

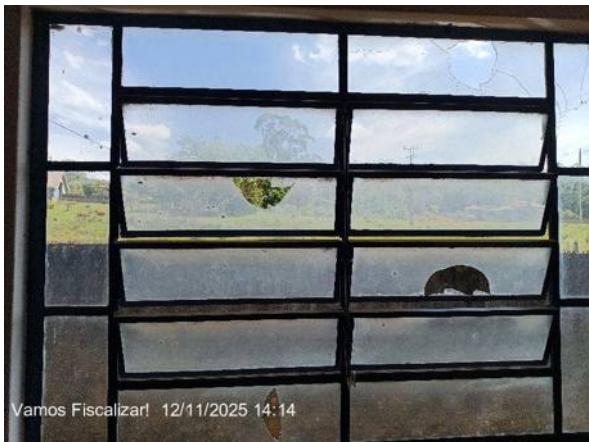
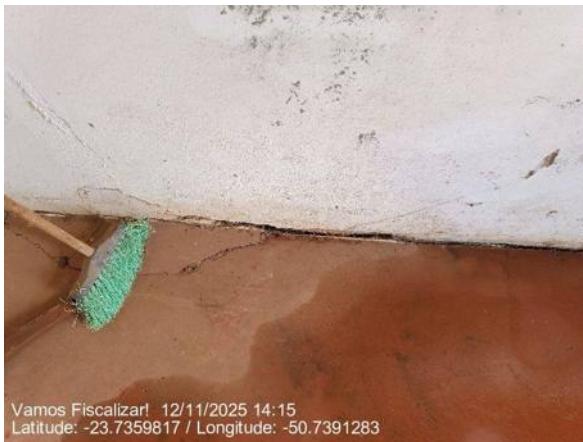
vazamento	
A estrutura da unidade está em bom estado de conservação	Não conforme
Observação: A estrutura encontra-se em condições insatisfatórias de conservação, apresentando diversas rachaduras nas paredes e sinais de deterioração

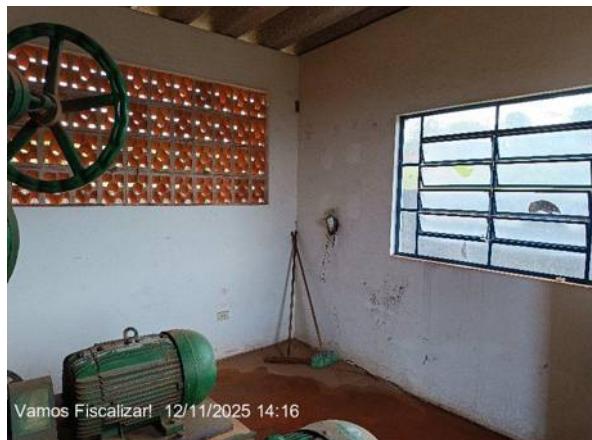
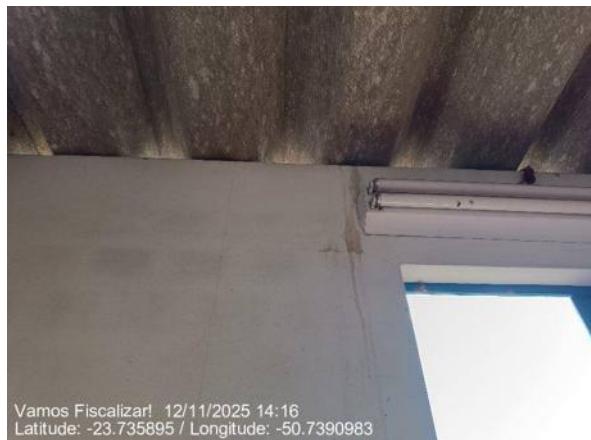
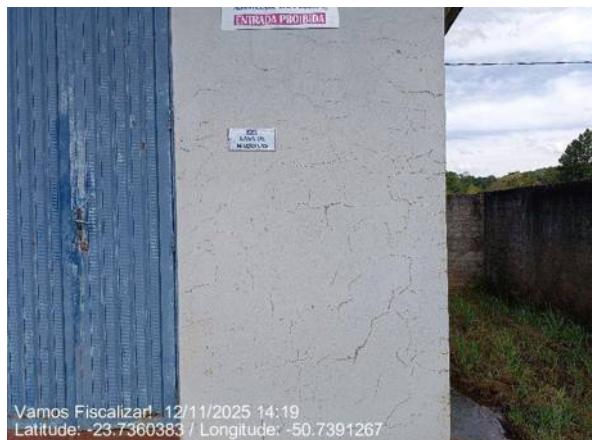
Observação: A casa de comando totalmente molhada devido ao vazamento da bomba, além de apresentar diversas rachaduras

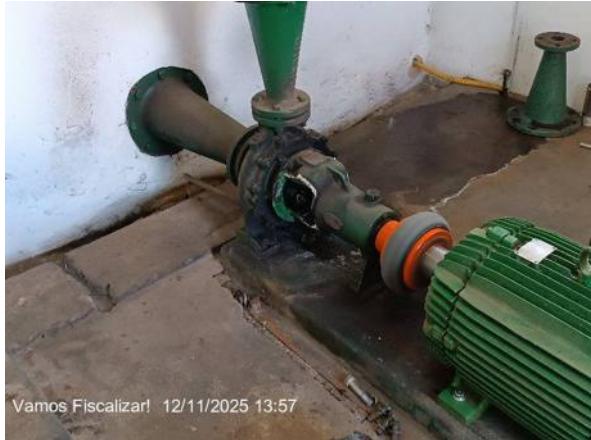
Existência de sistema de exaustão	Não conforme
O sistema de exaustão se encontra em boas condições, conforme legislação	Não se aplica
Os equipamentos estão em bom estado de conservação	Não conforme
Observação: Foi observado vazamento, além de o equipamento ser bastante antigo

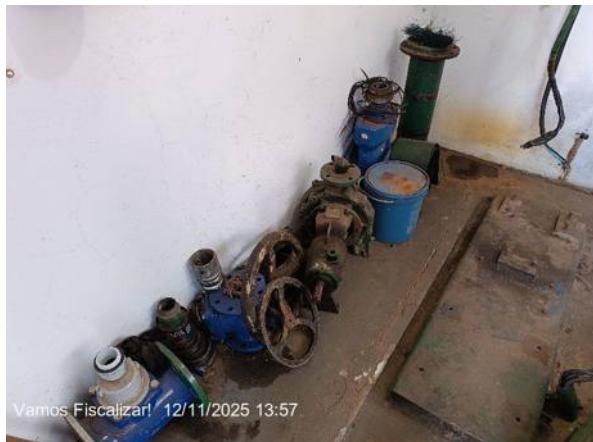
A estrutura da unidade está em bom estado de conservação	Não conforme
Observação: A estrutura encontra-se em condições insatisfatórias de conservação, apresentando diversas rachaduras nas paredes e sinais de deterioração

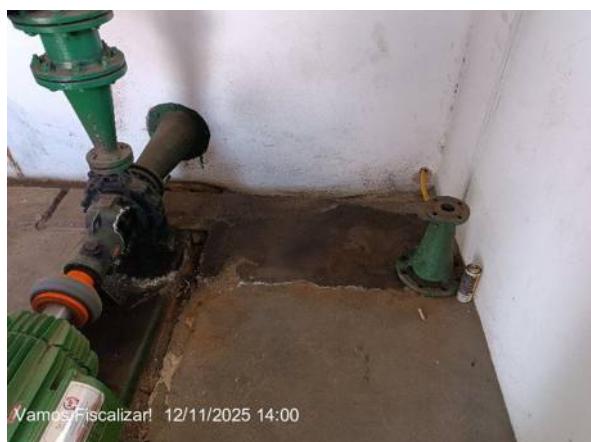
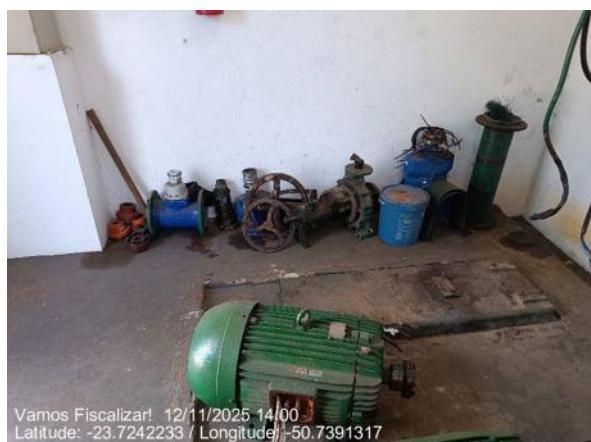
Observação: A casa de comando totalmente molhada devido ao vazamento da bomba, além de apresentar diversos equipamentos sem uso espalhados pelo chão
