Relatório Técnico de Fiscalização dos Sistemas de Abastecimento de Água e Esgoto - São Jorge do Ivaí/PR

RTF n°54/2025

Novembro, 2025.

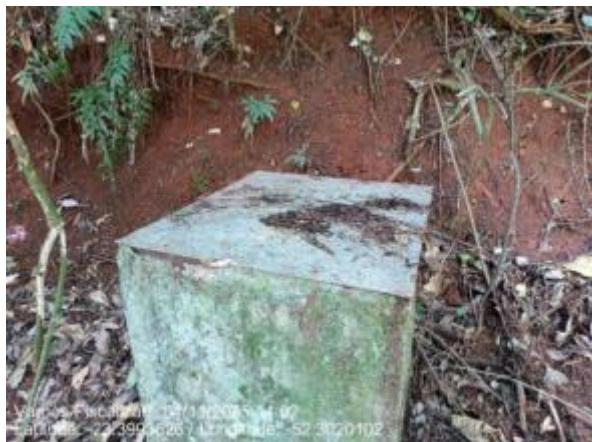
Observação: As instalações encontram-se em mau estado de conservação, apresentando desgaste visível, falta de manutenção e deterioração de componentes estruturais e operacionais

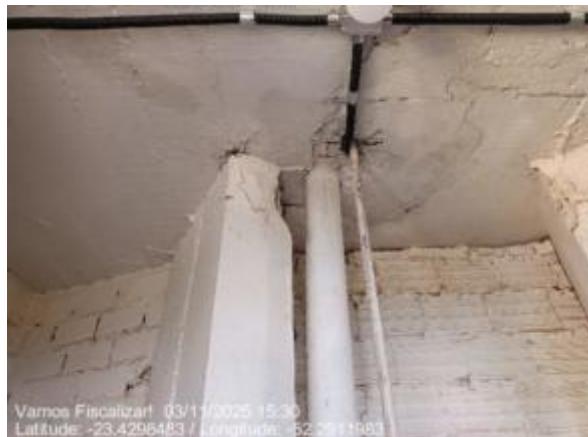
Observação: As instalações encontram-se em mau estado de conservação, apresentando desgaste visível, falta de manutenção e deterioração de componentes estruturais e operacionais

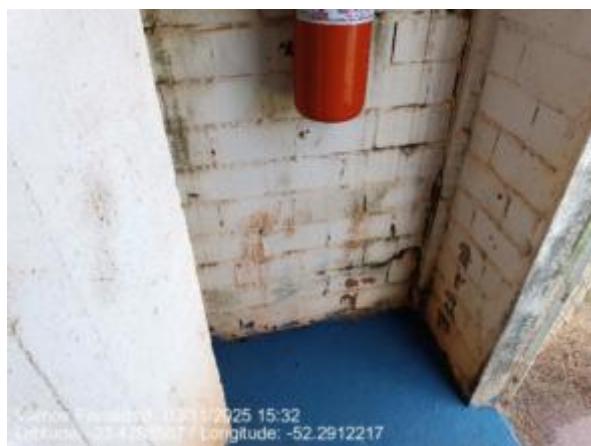
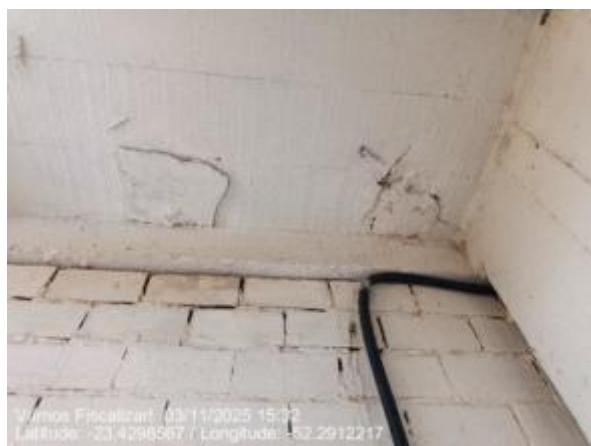
Observação: A estrutura da casa de comando encontra-se em condições insatisfatórias de conservação, apresentando diversas rachaduras nas paredes e sinais de deterioração

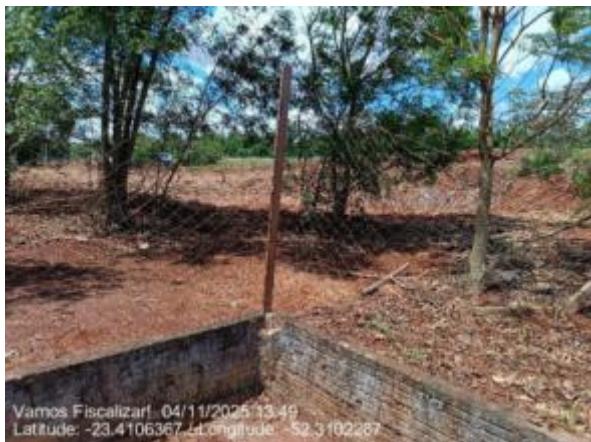
Observação: As instalações encontram-se em mau estado de conservação, apresentando desgaste visível, falta de manutenção e deterioração de componentes estruturais e operacionais

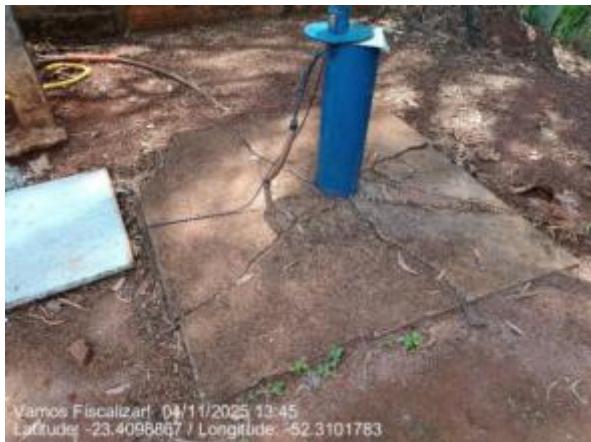
As instalações encontram-se em bom estado de conservação	Não conforme
<p>Observação: As instalações encontram-se em mau estado de conservação, apresentando desgaste visível, falta de manutenção e deterioração de componentes estruturais e operacionais</p>

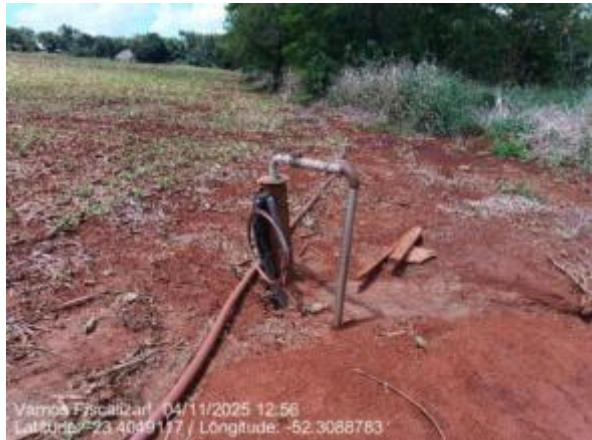
Observação: Deve ser providenciado o cercamento do local, uma vez que a ausência de barreiras físicas permite o acesso de pessoas não autorizadas e de animais, representando risco à segurança e à integridade das instalações

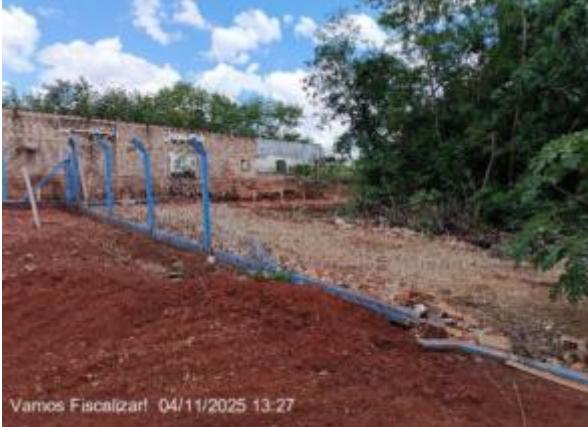
A área está devidamente cercada	<input checked="" type="checkbox"/> Não conforme
<p>Observação: A área possui portão; contudo, a cerca ao redor encontra-se totalmente danificada, permitindo o acesso de pessoas não autorizadas e de animais</p>

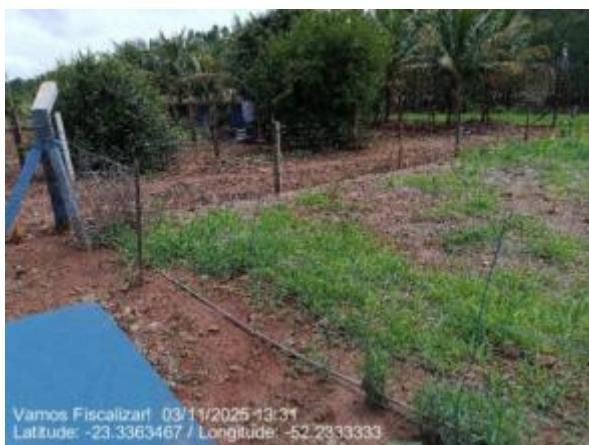
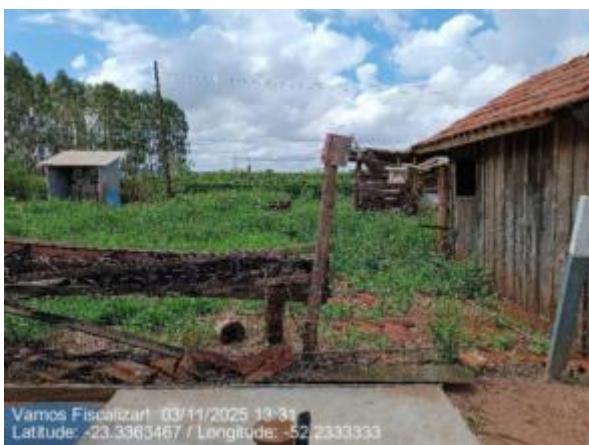
Observação: As instalações encontram-se em mau estado de conservação, apresentando desgaste visível, falta de manutenção e deterioração de componentes estruturais e operacionais

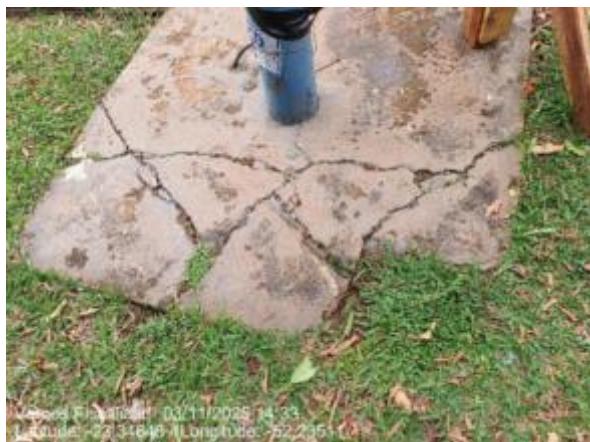
As instalações encontram-se em bom estado de conservação	Não conforme
<p>Observação: As instalações encontram-se em mau estado de conservação, apresentando desgaste visível, falta de manutenção e deterioração de componentes estruturais e operacionais</p>

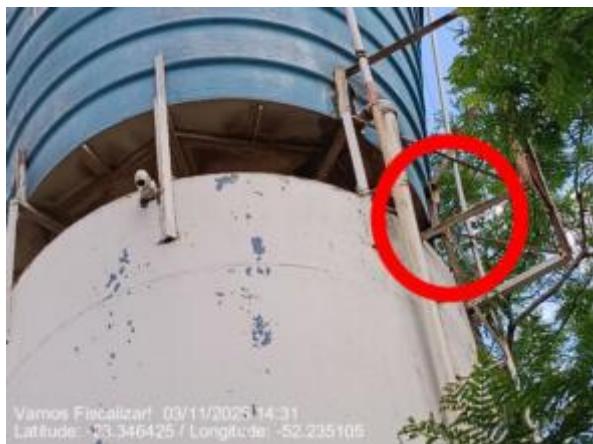
Durante a fiscalização, foi possível observar que os reservatórios necessitam de atenção especial quanto à parte estrutural, principalmente os reservatórios do Copacabana e do Km 14 (sede). Ambos encontravam-se sem tampa de proteção, apresentavam diversos vazamentos aparentes e condições físicas insatisfatórias.

A área está sinalizada (identificando a finalidade)	Conforme
Inexistência de vazamentos aparentes	Não conforme
Observação: Pode-se observar um vazamento no reservatório, evidenciado pelo escoamento visível de água na estrutura

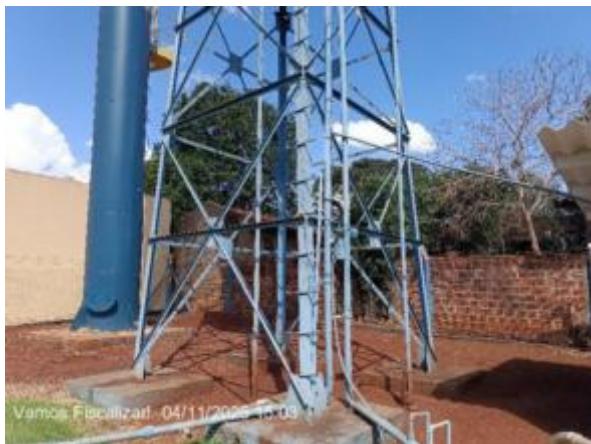
Inexistência de vazamentos aparentes	Conforme
O reservatório possui guarda-corpos e escadas em situação adequada	Não conforme
Observação: O guarda-corpo encontra-se em condições adequadas, entretanto, a escada apresenta livre acesso a partir do solo e está totalmente comprometida, com risco à segurança dos usuários. Recomenda-se a restrição do acesso por meio de barreira ou proteção física, bem como a substituição ou reparo imediato da escada, de modo a atender às normas de segurança vigentes	
Instalações estão dentro das normas de segurança (escada/guarda corpo)	Não conforme

Aberturas de inspeção estão adequadamente fechadas	Não conforme
Observação: Pode-se observar que o reservatório de água tratada não possui tampa de proteção, deixando-o exposto a agentes externos. Essa condição favorece a entrada de animais, insetos ou outros contaminantes, representando risco direto à qualidade da água armazenada. Recomenda-se a instalação imediata de tampa adequada e vedada, garantindo a proteção sanitária do reservatório e o cumprimento das normas de potabilidade

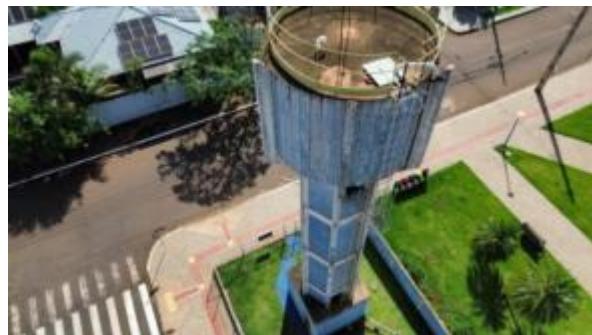
Observação: O acesso à escada é facilitado, sendo possível alcançá-la apenas subindo uma parede baixa, o que representa risco de acesso indevido e acidentes

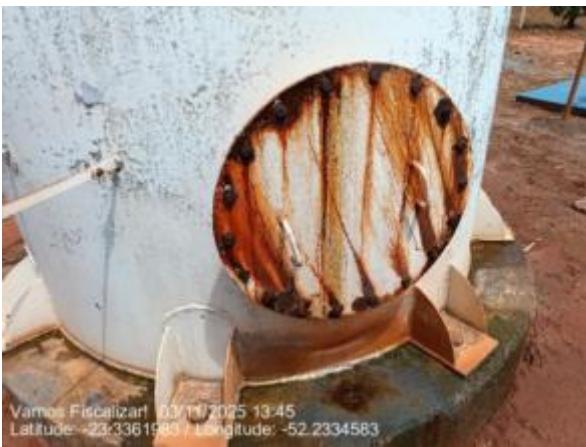
Observação: Pode-se observar um vazamento no reservatório, evidenciado pelo escoamento visível de água na estrutura

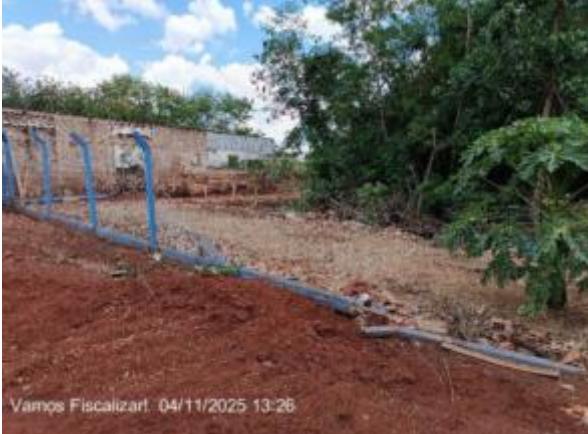
A área é isolada (perímetro de segurança)	Não conforme
Observação: O local possui cercamento, porém a estrutura encontra-se bastante comprometida, com trechos danificados e pontos vulneráveis

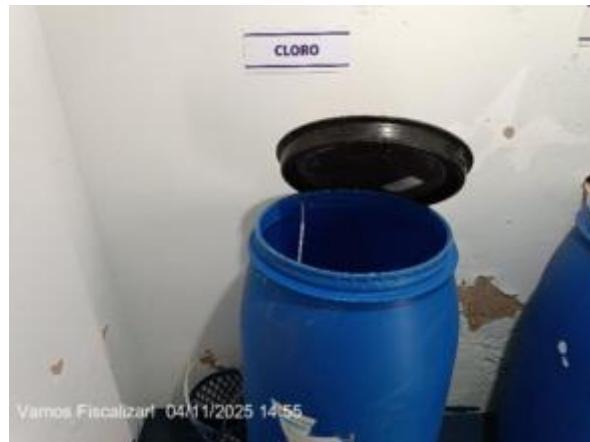
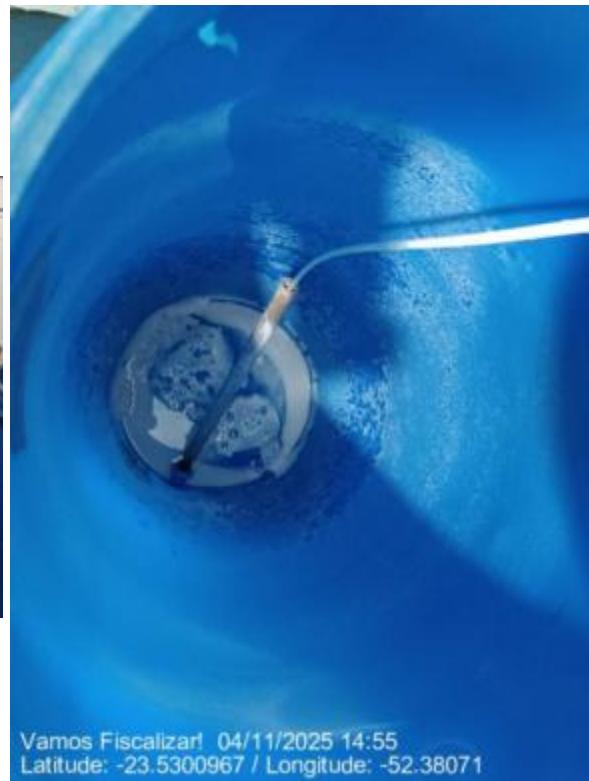
Observação: No dia em questão, a bombona de cloro encontrava-se completamente vazia, e a bomba dosadora estava aspirando ar. O operador informou que a reposição do produto é realizada toda sexta-feira; entretanto, a fiscalização ocorreu na terça-feira, e a bombona já se encontrava vazia

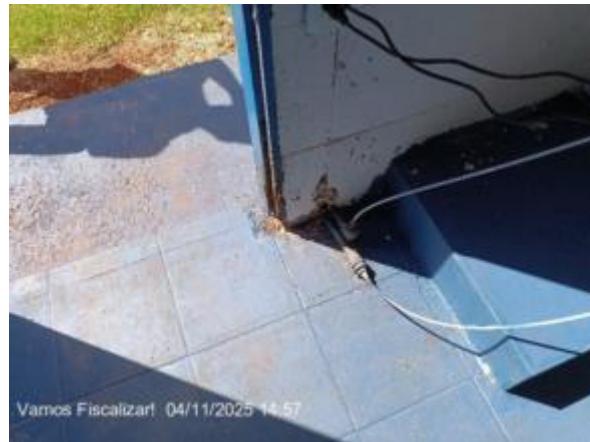
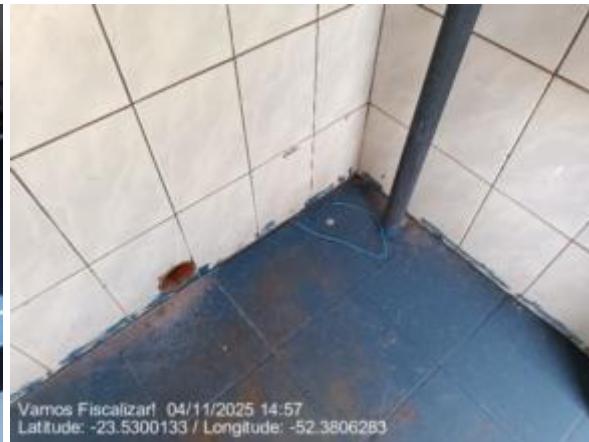
Observação: A estrutura encontra-se comprometida, apresentando rachaduras, desgaste e sinais de deterioração, o que pode afetar a estabilidade e a segurança do local

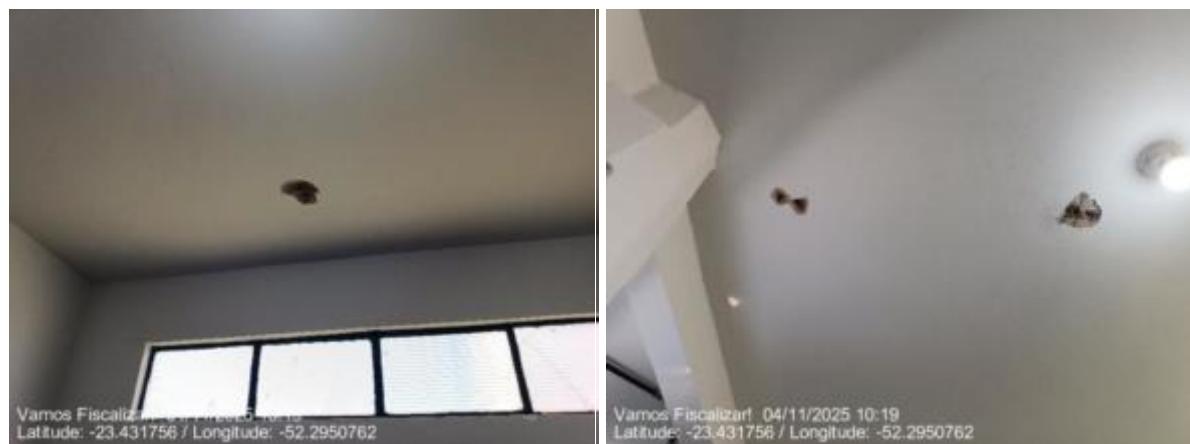
Observação: A estrutura encontra-se em condições insatisfatórias de conservação, apresentando diversas rachaduras nas paredes e sinais de deterioração

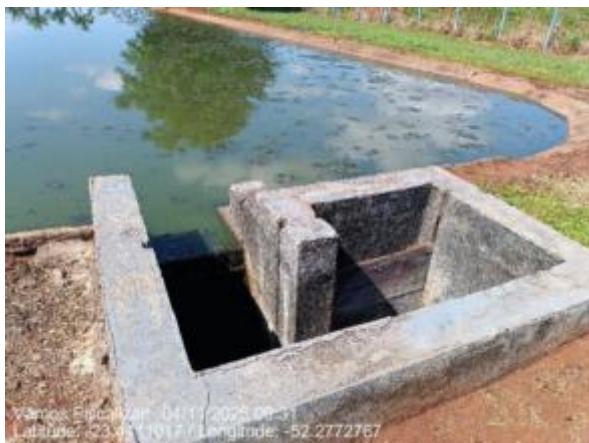
Vazamento lagoa 1

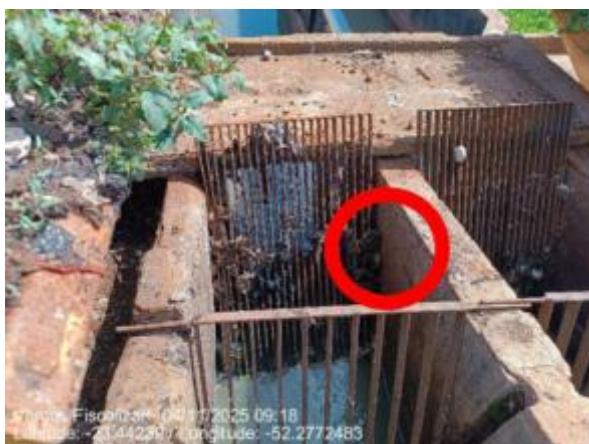
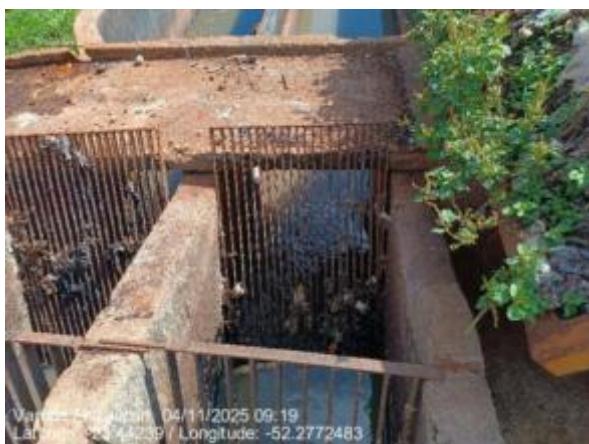
Observação: O gradeamento apresenta alto nível de deterioração, com sinais de corrosão e desgaste estrutural

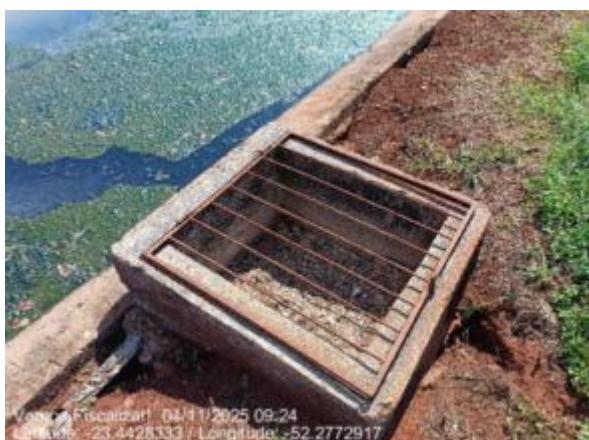
Observação: As duas lagoas anaeróbias apresentam diversas rachaduras em seu entorno, indicando deterioração estrutural. Verificou-se também que ambas as entradas encontram-se secas, ou seja, não há entrada de esfluente na Lagoa 1, sendo o fluxo direcionado apenas para a Lagoa 2. Além disso, as entradas de ambas as lagoas apresentam acúmulo significativo de lixo e resíduos sólidos, o que pode obstruir o sistema e comprometer a eficiência do tratamento. Recomenda-se a limpeza imediata e avaliação técnica das estruturas

Entrada lagoa 1 seca

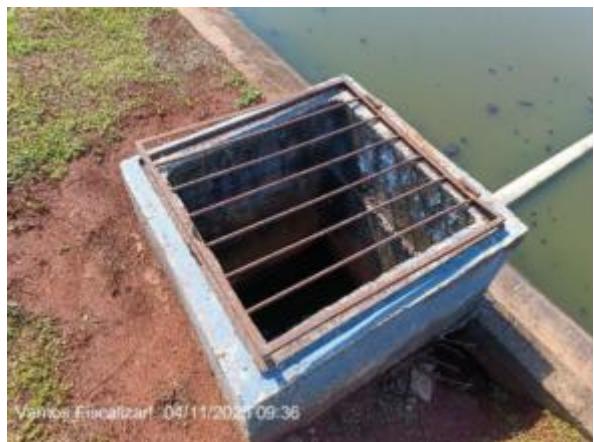
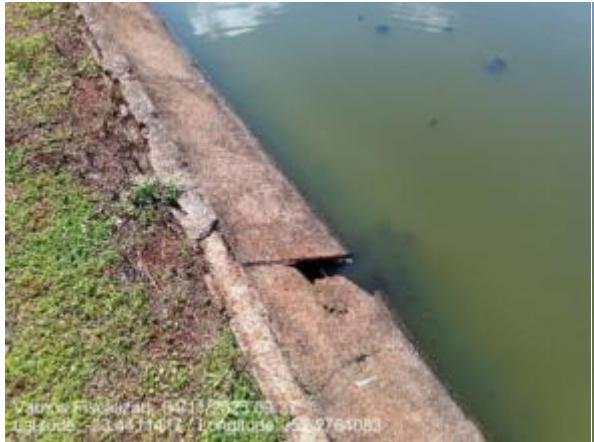
Observação: Podem ser observadas diversas rachaduras e trechos quebrados ao longo de toda a lagoa, indicando deterioração estrutural significativa. Além disso, as entradas não possuem fechamento adequado nas grades, estando sem cadeado, e a estrutura de saída apresenta grades danificadas e parcialmente quebradas, comprometendo a segurança e o controle operacional do sistema. Recomenda-se a recuperação das estruturas, substituição das grades danificadas e instalação de travamentos adequados nas entradas e saídas

Entrada sem cadeado
