Relatório Técnico de Fiscalização dos Sistemas de Abastecimento de Água e Esgoto - Doutor Ulysses/PR

RTF n°01/2026

Janeiro, 2026.

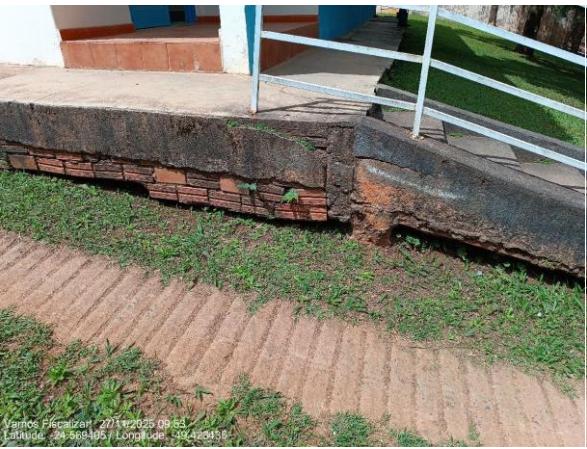
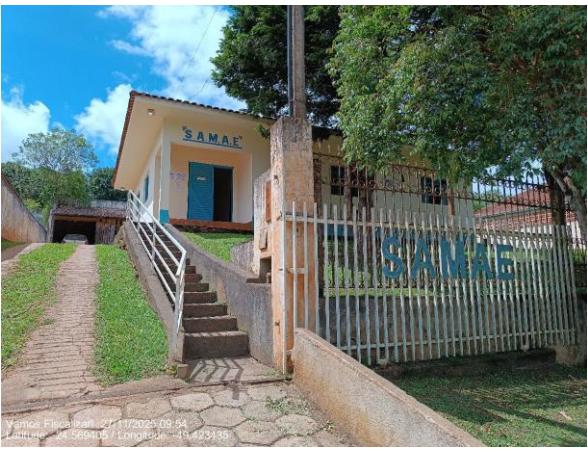
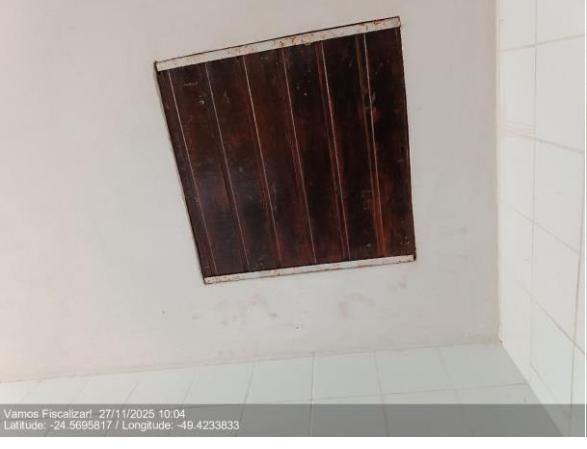
A estrutura física está em bom estado de conservação e manutenção	Não conforme
<p>Observação: A estrutura física não se encontra em bom estado de conservação e manutenção, sendo possível observar desgaste generalizado da edificação, com deterioração do concreto, exposição da alvenaria e presença de rachaduras, principalmente nas áreas de acesso e circulação. As condições observadas indicam a necessidade de manutenção corretiva, visando garantir melhores condições de uso, segurança e conservação do imóvel</p>	
<p>Descrição da não conformidade: 1.3.1. Foi evidenciado que a estrutura física não está em bom estado de conservação e manutenção.</p>	
Referência: Art. 5º, caput, VIII da Lei Federal nº 13.460, de 2017	Prazo (dias): 180

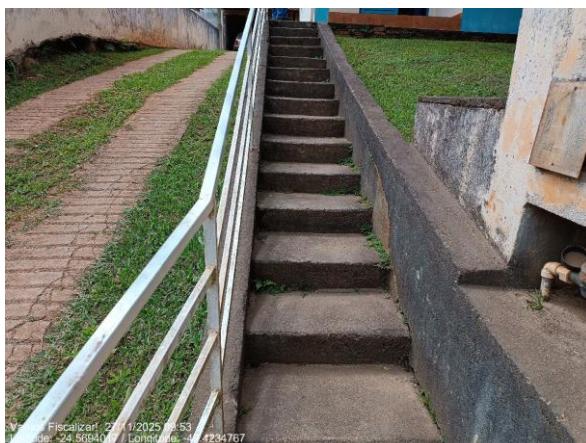
escada de acesso

<small>Vamos Fiscalizar: 27/11/2025 10:04 Latitude: -24.5695817 / Longitude: -49.4233833</small>	
Localização e acessibilidade das unidades do prestador são adequadas	Não conforme
<p>Observação: A acessibilidade no SAMAÉ é inexistente, uma vez que o local não dispõe de rampa de acesso para pessoas com mobilidade reduzida, e o banheiro não apresenta condições de acessibilidade, estando em desacordo com as normas vigentes</p>

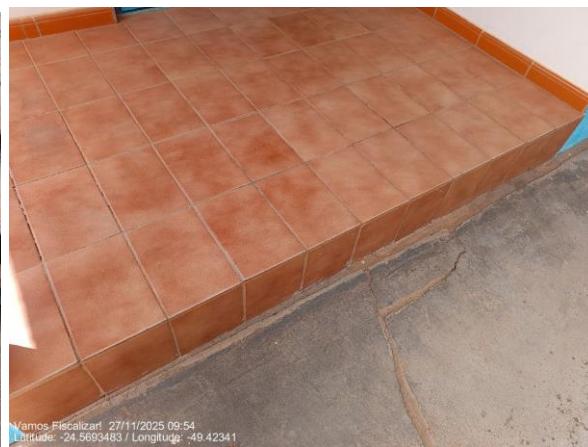
banheiro sem acessibilidade

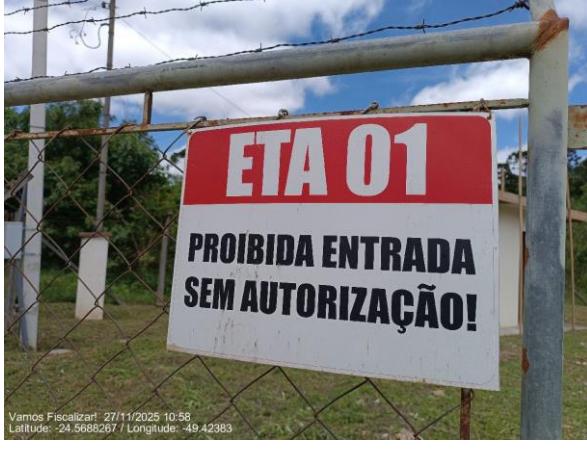
A captação possui tomada de água para coleta de água bruta	Não conforme
<p>Observação: O ponto de coleta não possui torneira</p>	
O monitoramento dos parâmetros de qualidade de água é realizado	Não verificado
<p>Observação: Os dados solicitados não foram enviados, impossibilitando a análise das informações</p>

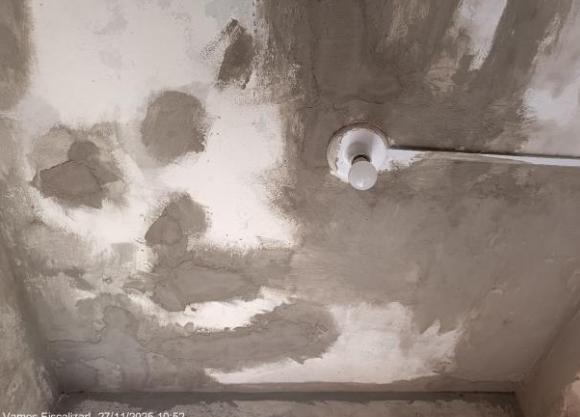
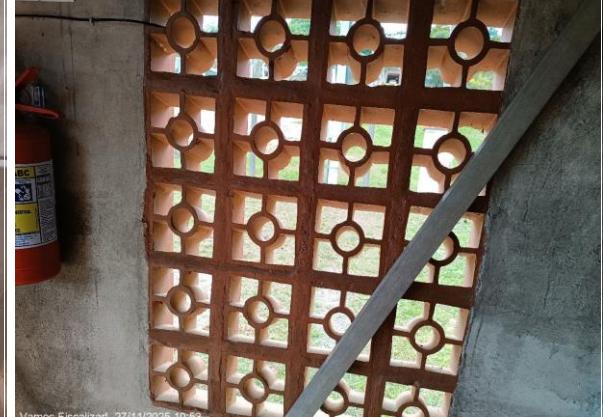
<p>A estrutura da casa de comando está em bom estado de conservação.</p>	<p>Conforme</p>
<p>Observação: A casa de comando encontra-se em reforma, porém já está pintada, sendo necessária a instalação de telas nas janelas</p>

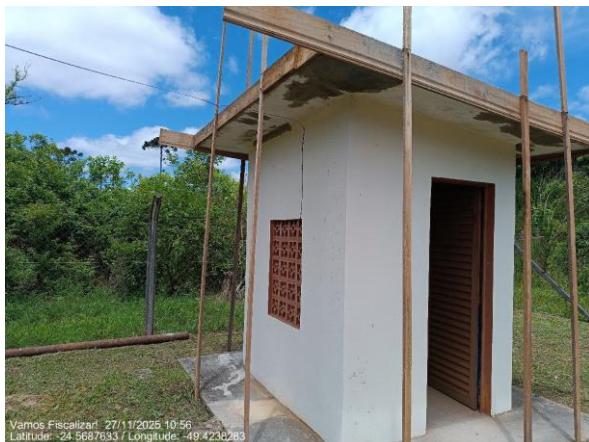
A casa de comando/quadro de comando está dentro das normas de limpeza e segurança	Não conforme
--	--------------

Observação: A casa de comando encontra-se com acúmulo de sujeira e falta de limpeza, indicando ausência de manutenção e higienização periódica

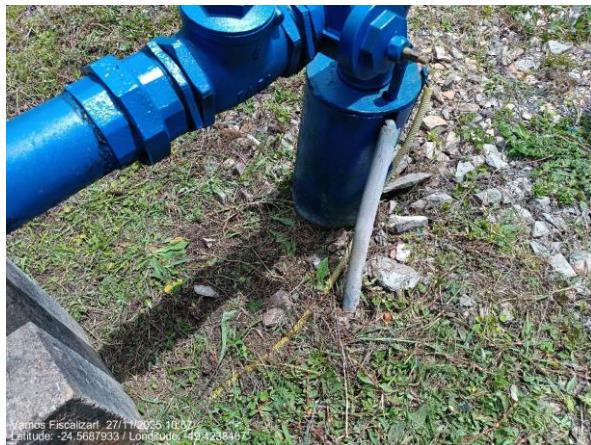
Há laje de proteção ao redor do poço

Não conforme

Referência: NBR 12.244, de 2006

A área da laje de proteção é de no mínimo 1 m²	Não conforme
--	--------------

Observação: Deve ser construída uma laje de proteção sobre o poço, com o objetivo de evitar a entrada de água pluvial, resíduos e animais, além de garantir a segurança dos trabalhadores durante as atividades de manutenção

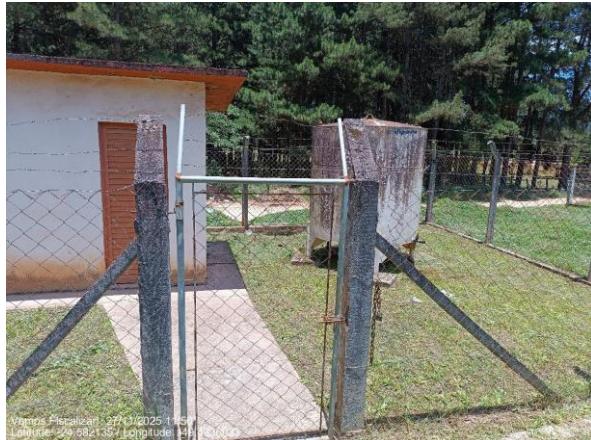
A área está sinalizada (identificando a finalidade)	Não conforme
--	--------------

Observação: É necessária a instalação de placa de sinalização no local

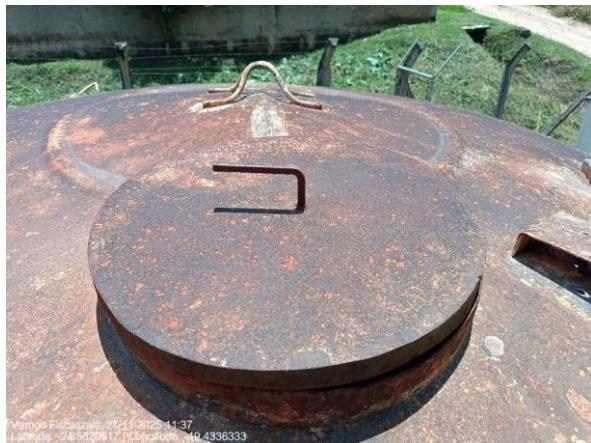
As tampas de inspeção estão em boas condições	Não conforme
Observação: A tampa de inspeção encontra-se totalmente enferrujada	
Descrição da não conformidade: 7.5.7. Foi evidenciado que as tampas de inspeção não estão em boas condições.	
Referência: Art. 5.13 da NBR 12217, de 1994	Prazo (dias): 0

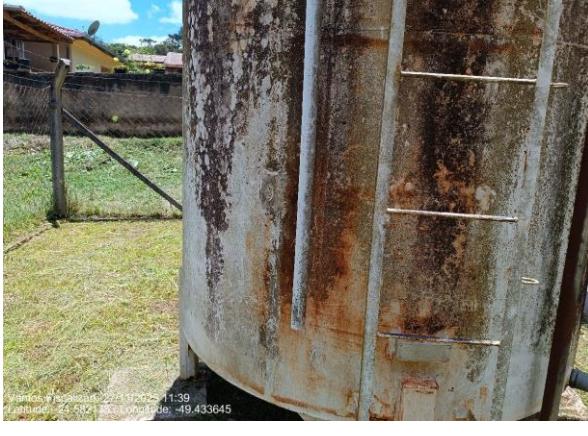
Vários Fiscais em 27/1/2025 11:39 Latitude: -24.5324233 Longitude: -49.433645	
Há telas de proteção contra entrada de insetos e pequenos animais nas tubulações de ventilação	Não conforme
Descrição da não conformidade: 7.5.8. Não foi evidenciada a existência de telas de proteção contra entrada de insetos e pequenos animais nas tubulações de ventilação.	
Referência: Art. 5.14 da NBR 12217, de 1994	Prazo (dias): 0

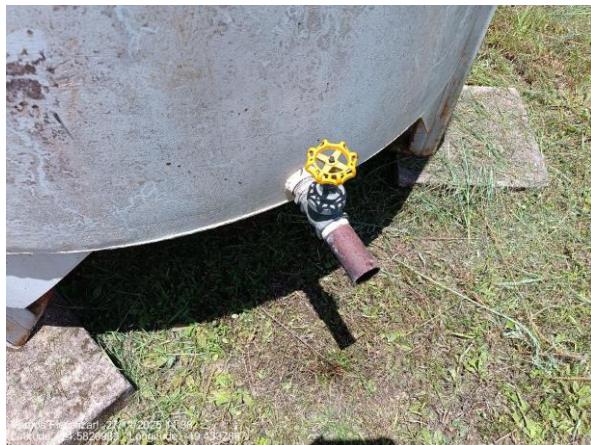
Ventilação está adequada	Conforme
Instalação hidráulica é adequada e está em boas condições	Conforme
Há medidor de nível. E é feito acompanhamento e anotação	Não conforme
Descrição da não conformidade: 7.5.12. Não foi evidenciada a existência de medidor de nível. E não foi evidenciada a realização do acompanhamento e anotação.	
Referência: Art. 5.15.1 da NBR 12217, de 1994	Prazo (dias): 0
A limpeza e desinfecção do reservatório é feita com a frequência e maneira adequada	Não verificado
Observação: Os dados solicitados não foram enviados, impossibilitando a análise das informações	
Reservatório está em boas condições de uso	Não conforme
Observação: O reservatório apresenta sinais evidentes de desgaste, corrosão e deterioração do revestimento, indicando falta de manutenção adequada. Nessas condições, não se encontra em boas condições de uso, sendo recomendada avaliação técnica e realização de manutenção corretiva e preventiva

Descrição da não conformidade: 7.5.14. Foi evidenciado que o reservatório não está em boas condições de uso.	
Referência: NBR 12217, de 1994	Prazo (dias): 180

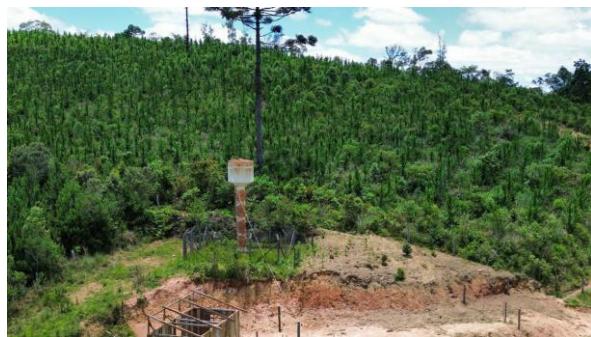
O reservatório elevado possui para-raios instalados	Não conforme
--	--------------

Descrição da não conformidade: 7.5.15. Foi evidenciado que o reservatório elevado não possui para-raios instalados.

Referência: Art. 5.16.7 da NBR 12217, de 1994	Prazo (dias): 180
--	--------------------------

Observação: Deve ser instalado um sistema de para-raios

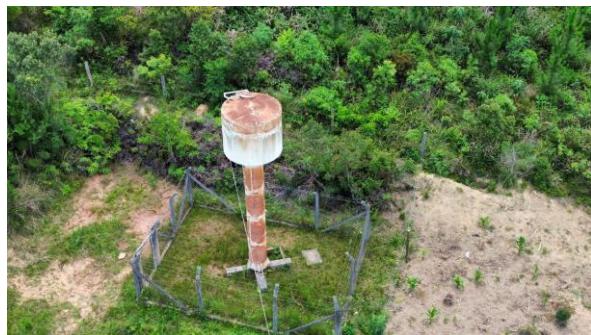
Há macromedição (saída e/ou entrada)	Não conforme
---	--------------

Observação: Deve ser instalado um macromedidor no local, com o objetivo de monitorar com precisão as vazões de entrada e saída do sistema

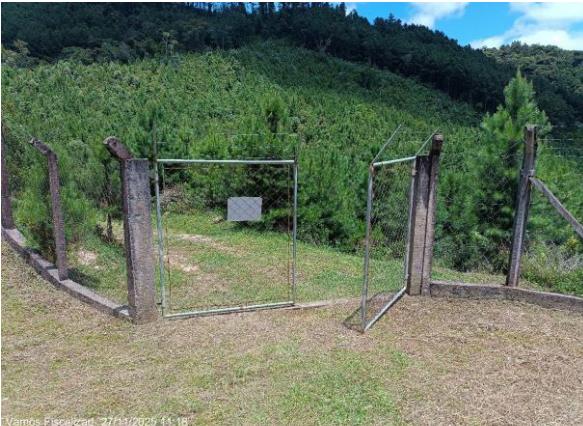
Vamos Fiscalizar: 27/11/2025 11:18 Latitude: -24.570252 / Longitude: -49.438965

A área é isolada (perímetro de segurança)	Conforme

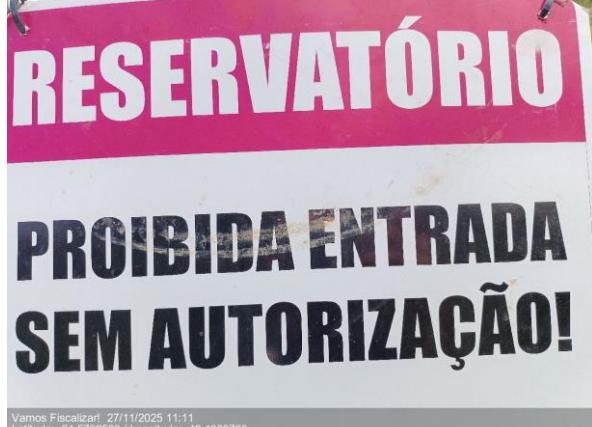
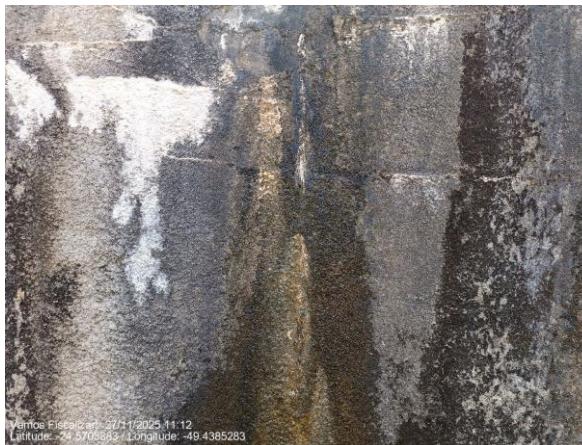
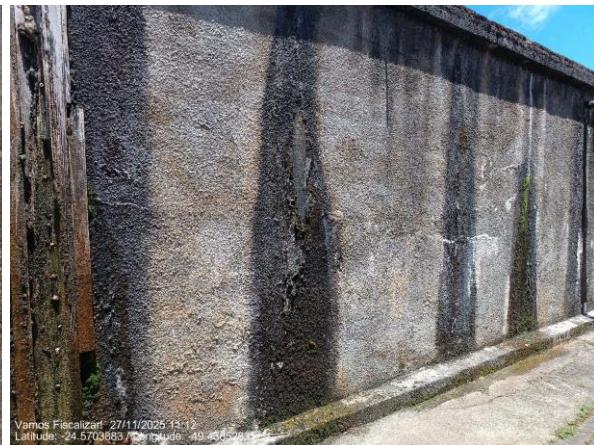
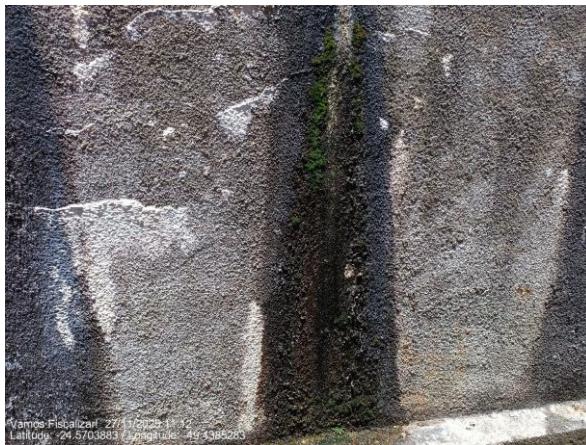
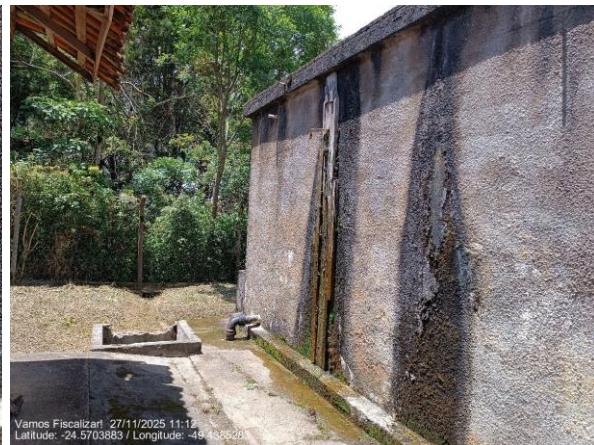
Vamos Fiscalizar: 27/11/2025 11:11 Latitude: -24.5702583 / Longitude: -49.4389733	
Inexistência de vazamentos aparentes	Não conforme
Observação: O reservatório encontra-se com diversos vazamentos de grande porte, os quais comprometem a segurança da estrutura

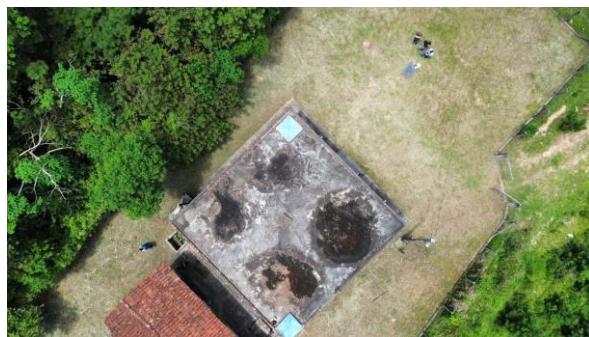
As tampas de inspeção estão em boas condições	Conforme
--	----------

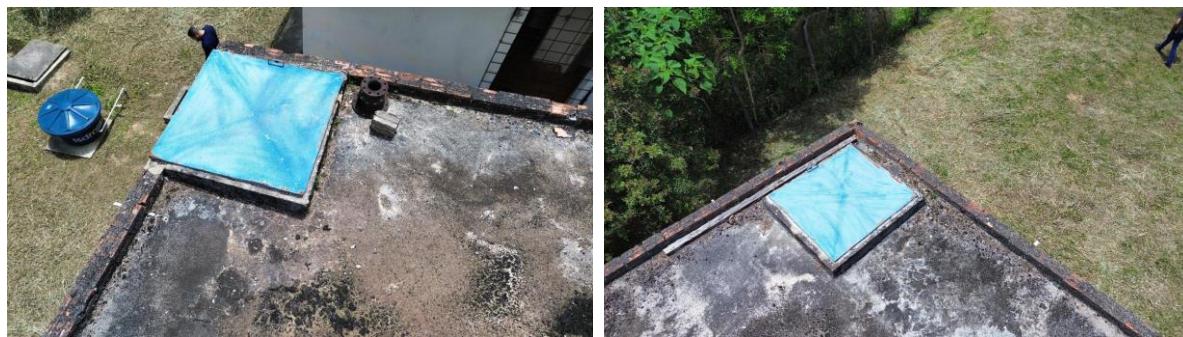
Há telas de proteção contra entrada de insetos e pequenos animais nas tubulações de ventilação	Não conforme
---	--------------

Descrição da não conformidade: 7.5.8. Não foi evidenciada a existência de telas de proteção contra entrada de insetos e pequenos animais nas tubulações de ventilação.

Referência: Art. 5.14 da NBR 12217, de 1994	Prazo (dias): 0
--	------------------------

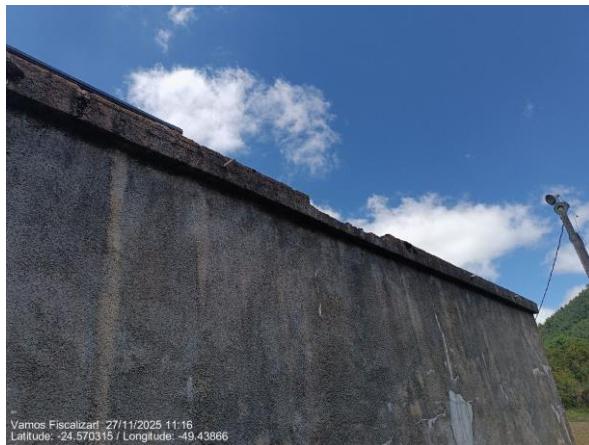
Observação: O reservatório encontra-se com rachaduras e apresenta estrutura precária

O reservatório elevado possui para-raios instalados	Não se aplica
Há macromedição (saída e/ou entrada)	Não conforme
Observação: Deve ser instalado um macromedidor no local, com o objetivo de monitorar com precisão as vazões de entrada e saída do sistema	
Os macromedidores estão devidamente protegidos	Não se aplica
A água e os resíduos resultantes da limpeza dos reservatórios possuem destino adequado	Não verificado
Observação: Os dados solicitados não foram enviados, impossibilitando a análise das informações

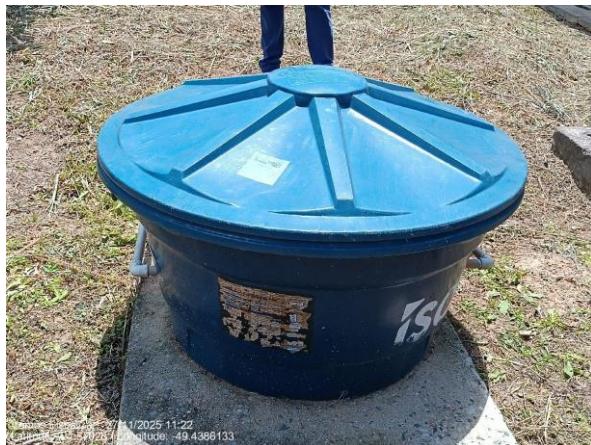
A área está sinalizada (identificando a finalidade)

Não conforme

Descrição da não conformidade: 6.2.3. Foi evidenciado que a área não está sinalizada (identificando a finalidade).

Observação: É necessária a instalação de placa de sinalização no local

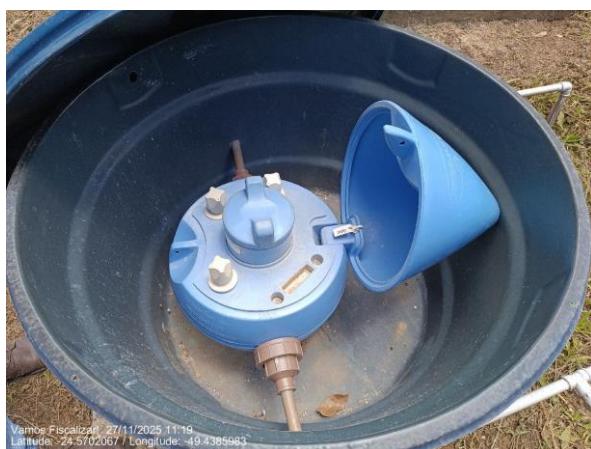
Há dosadora automática

Não conforme

É realizada a desinfecção da água

Observação: Constatou-se que, no dia em questão, o sistema encontrava-se sem pastilha de desinfecção, não estando, portanto, sendo realizada a desinfecção da água, em desacordo com as exigências operacionais para garantia da qualidade da água distribuída

Descrição da não conformidade: 6.2.8. Foi evidenciado que não é realizada a desinfecção da água.

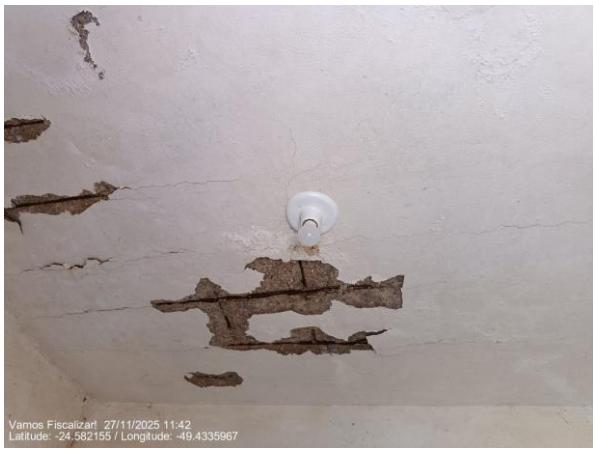
A área é de fácil acesso	Conforme
A área está iluminada	Não conforme
Observação: A lâmpada encontra-se queimada	
Descrição da não conformidade: 3.2. Foi evidenciado que a área não está iluminada adequadamente.	
Referência: Art. 5.11.1 da NBR 12.214, de 1992	Prazo (dias): 180

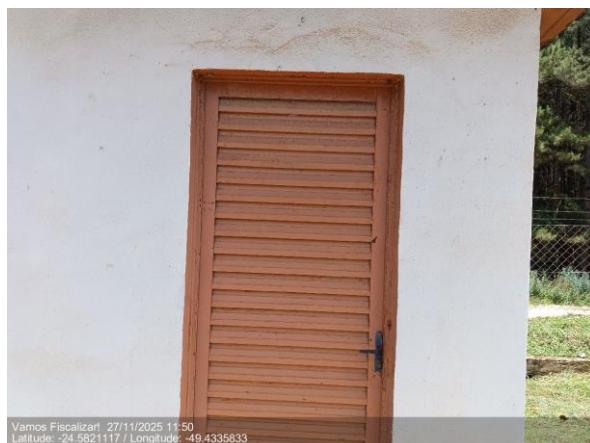
A área está sinalizada (identificando seu uso para abastecimento público e nome)

Não conforme

Descrição da não conformidade: 3.5. Foi evidenciado que a área não está sinalizada (identificando seu uso para abastecimento público e nome).

Observação: É necessária a instalação de uma placa de identificação no local

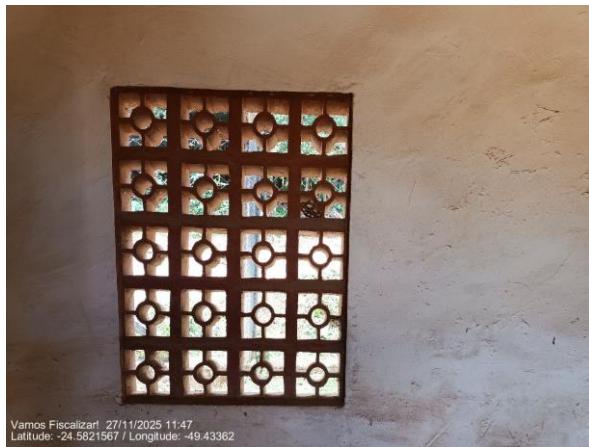
Observação: Deve ser providenciada a instalação de tela contra insetos na janela

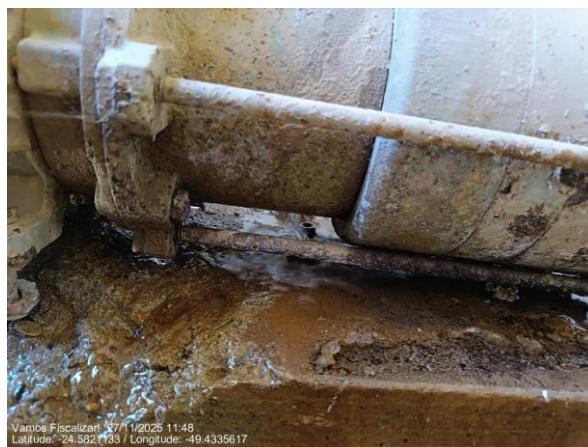
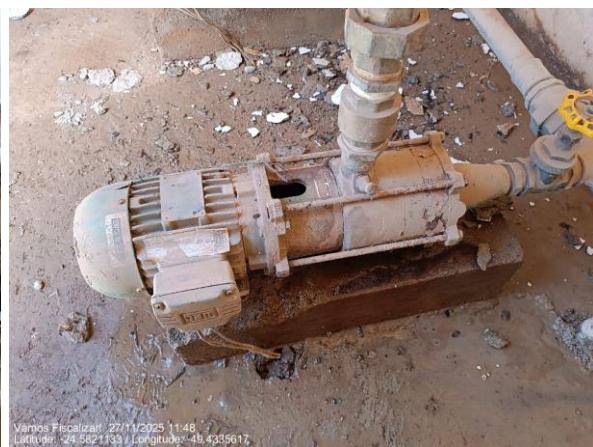
Observação: Foi observado vazamento

A estrutura da unidade está em bom estado de conservação	Não conforme
---	--------------

Observação: A estrutura encontra-se em condições insatisfatórias de conservação, apresentando diversas rachaduras nas paredes e sinais de deterioração

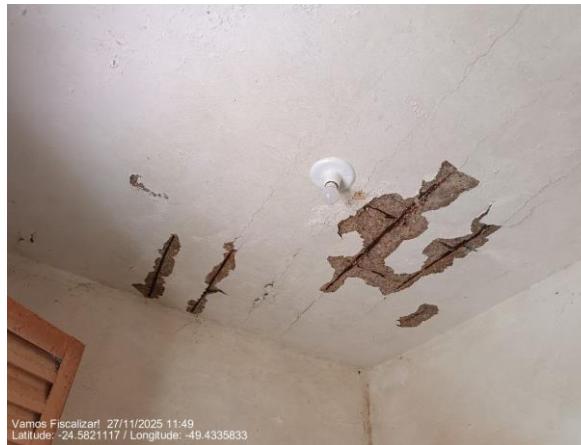
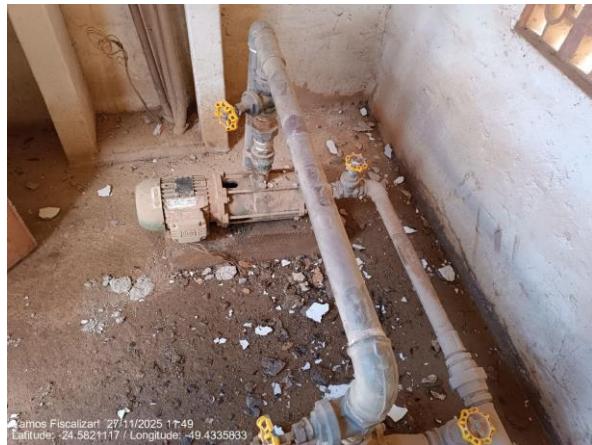
Descrição da não conformidade: 3.12. Foi evidenciado que a estrutura da unidade não está em bom estado de conservação.

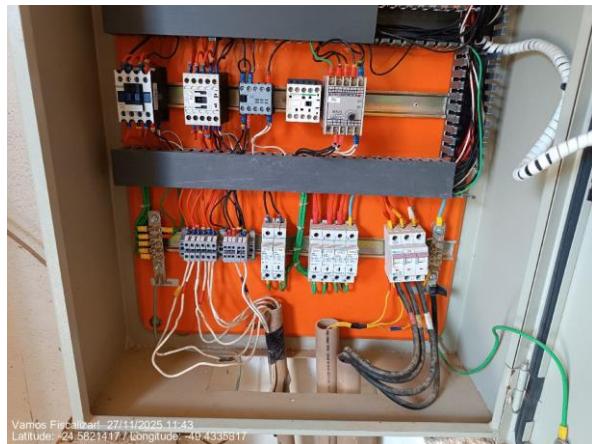
As instalações elétricas estão em bom estado de conservação	Não conforme
--	--------------

Observação: O quadro elétrico apresenta acúmulo de sujeira, indicando necessidade de limpeza e manutenção preventiva

Descrição da não conformidade: 3.15. Foi evidenciado que as instalações elétricas não estão em bom estado de conservação.

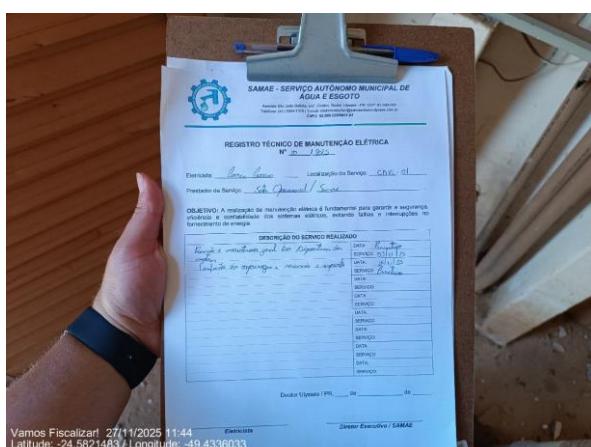
Há diagrama unifilar atualizado no quadro com especificações do sistema de aterramento	Não conforme
Observação: Deve ser elaborado e disponibilizado o diagrama unifilar do sistema elétrico	
Descrição da não conformidade: 3.18. Não foi evidenciada a existência de diagrama unifilar atualizado no quadro com especificações do sistema de aterramento.	
Referência: Art. 10.2.3 da NR10 e art 6.4 da NBR 5419, de 2001	Prazo (dias): 180
A unidade está equipada com extintor de incêndio	Não conforme
Observação: Ressalta-se a necessidade de aquisição e instalação de extintor de incêndio no local	
Descrição da não conformidade: 3.19. Foi evidenciado que a unidade não está equipada com extintor de incêndio.	
Referência: Art. 10.9 da NR 10, art. 23.1 da NR 23 e Art 5.2.1.1 da NPT 021, de 2014, do Corpo de Bombeiros do Paraná	Prazo (dias): 0
O extintor de incêndio está dentro do prazo de validade	Não se aplica
A casa de comando/quadro de comando está dentro das normas de limpeza e segurança	Não conforme

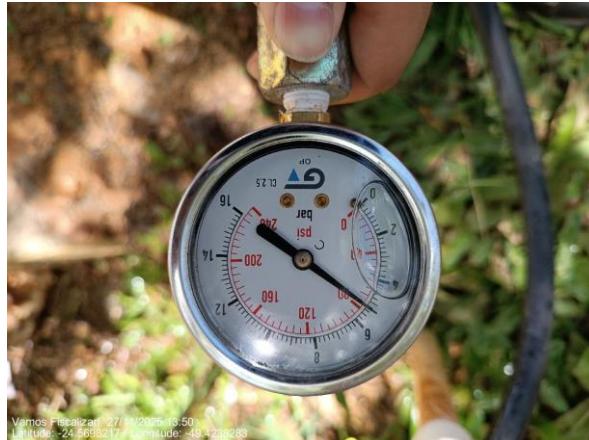
Ponto 1

A pressão no ponto de fornecimento de água em acordo com os limites mínimo dinâmico (10 m.c.a) e máximo estático (50 m.c.a)	
--	--

Não conforme

Observação: Verifica-se que a pressão observada encontra-se superior à pressão máxima

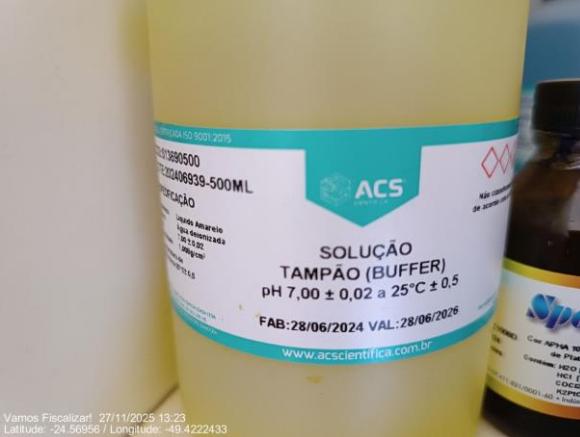
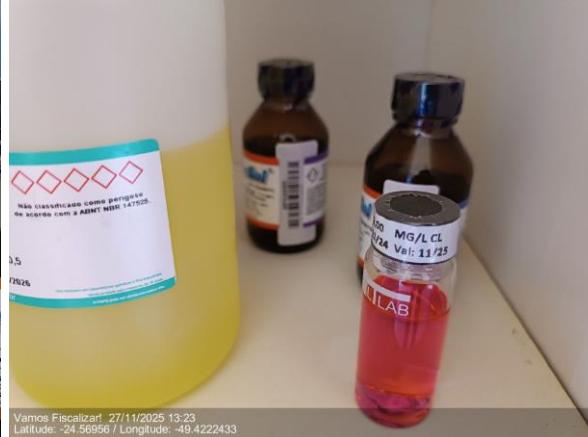
Estocagem de produtos químico é adequada	Não conforme
Descrição da não conformidade: 7.1.7. Foi evidenciado que a estocagem de produtos químicos não é adequada.	
Referência: Normas e procedimentos técnicos pertinentes	Prazo (dias): 180

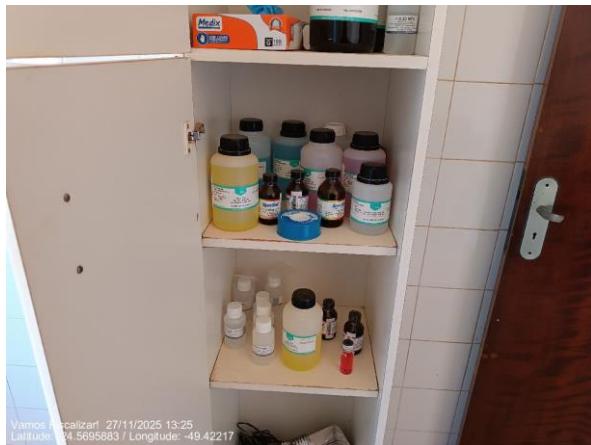
As condições de higiene e limpeza do laboratório são adequadas	Conforme
A aferição dos equipamentos está vigente	Não conforme
Observação: Os equipamentos encontravam-se indisponíveis no momento da vistoria, pois estavam encaminhados para calibração, e o sistema não dispõe de equipamentos de reserva	
Descrição da não conformidade: 7.1.11. Foi evidenciado que a aferição dos equipamentos não está vigente.	
Referência: Portaria GM/SM 5, de 2017, alterada pela GM/SM 888, de 2021	Prazo (dias): 0
Há armários para guardar reagentes e vidrarias	Conforme

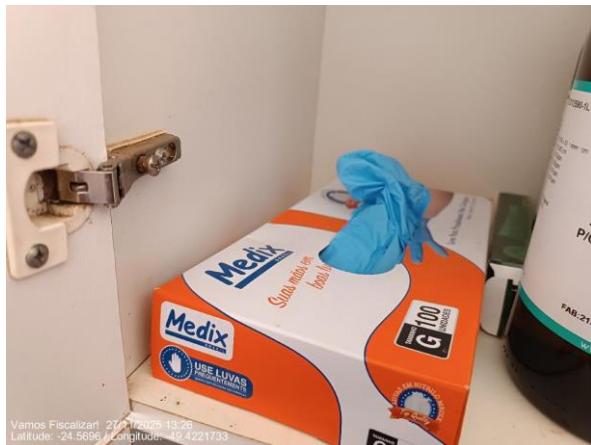
Há papel toalha	Não conforme
Descrição da não conformidade: 7.1.15. Não foi evidenciada a existência de papel toalha.	
Referência: Normas e procedimentos técnicos pertinentes	Prazo (dias): 0
Resíduos químicos possuem destinação adequada	Não verificado
Observação: Os dados solicitados não foram enviados, impossibilitando a análise das informações

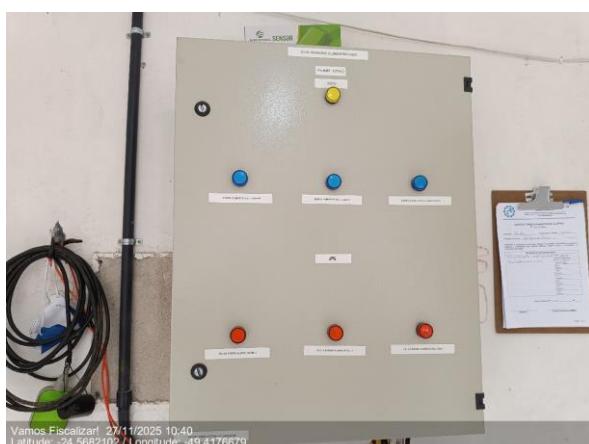
Os sinalizadores do quadro de comando estão funcionando corretamente

Conforme

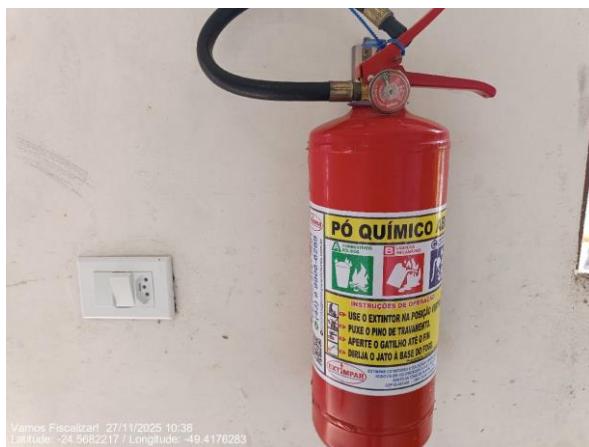
A unidade está equipada com extintor de incêndio

Conforme

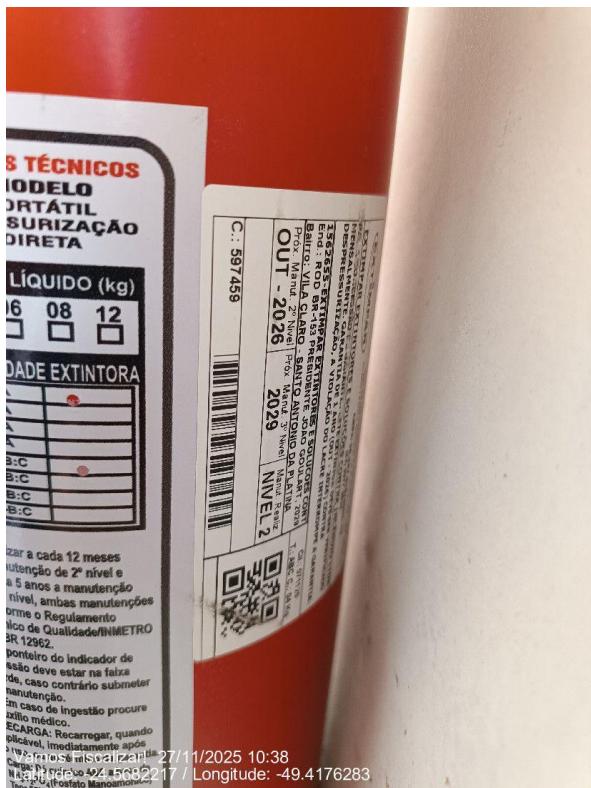
O extintor de incêndio está dentro do prazo de validade

Conforme

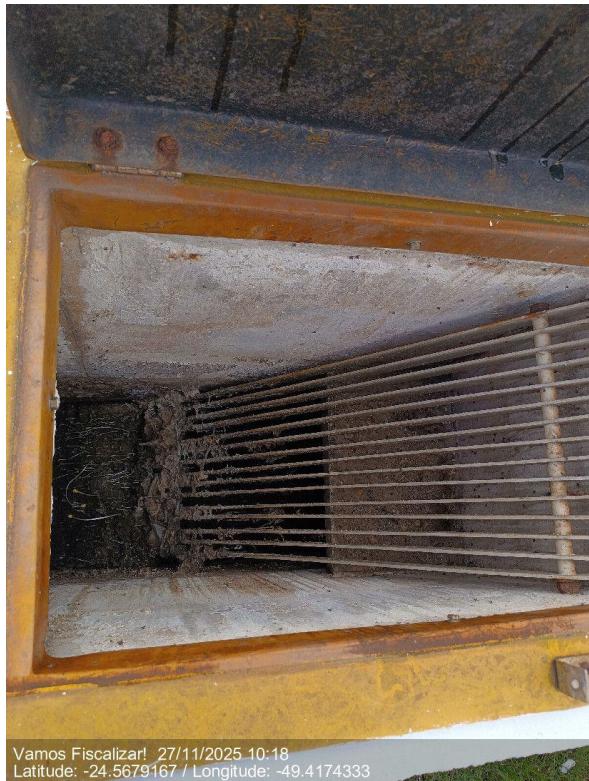
A limpeza do gradeamento é executada regularmente

Conforme

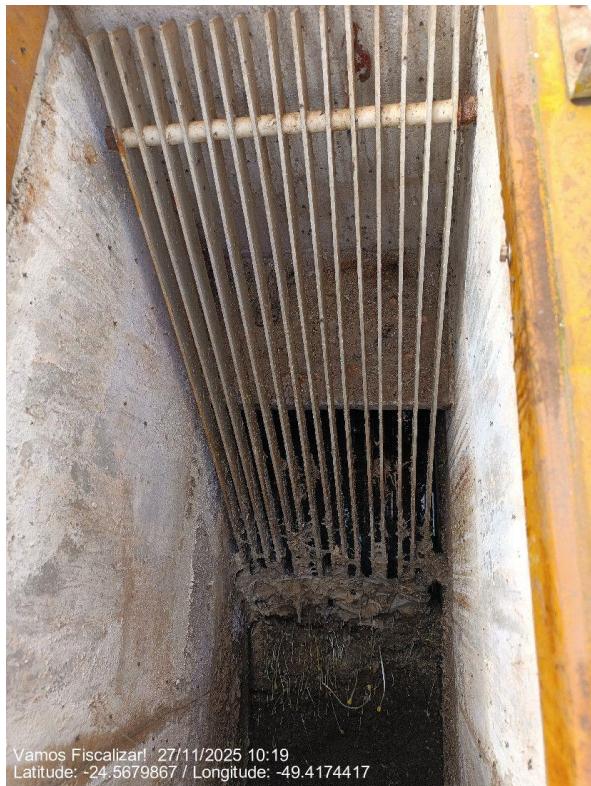
O gradeamento se encontra em boas condições

Conforme

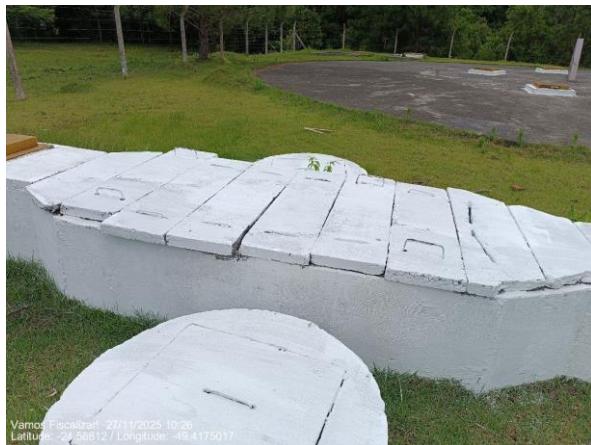
A caixa de areia existente coincide com a do projeto	Não verificado
Observação: Os dados solicitados não foram enviados, impossibilitando a análise das informações	
A caixa de areia se encontra em boas condições	Não verificado
Observação: Não foi possível visualizar o dispositivo, tendo em vista que a caixa de areia encontra-se coberta por uma tampa de concreto
