**Relatório de Fiscalização 011/2025**

**Relatório Técnico de Fiscalização de Itambaracá****RELATÓRIO TÉCNICO DE FISCALIZAÇÃO DO ESGOTAMENTO SANITÁRIO E ABASTECIMENTO DE  
ÁGUA  
DO MUNICÍPIO DE ITAMBARACÁ**

SAMAE - Itambaracá/Pr

Para tanto, nos dias 17 e 18 de fevereiro de 2025, realizou-se fiscalização direta no município de Itambaracá-PR onde o principal objetivo foi verificar a conformidade dos Sistemas de Abastecimento de Água e Sistema de Esgoto Sanitário quanto a normas e legislações pertinentes.

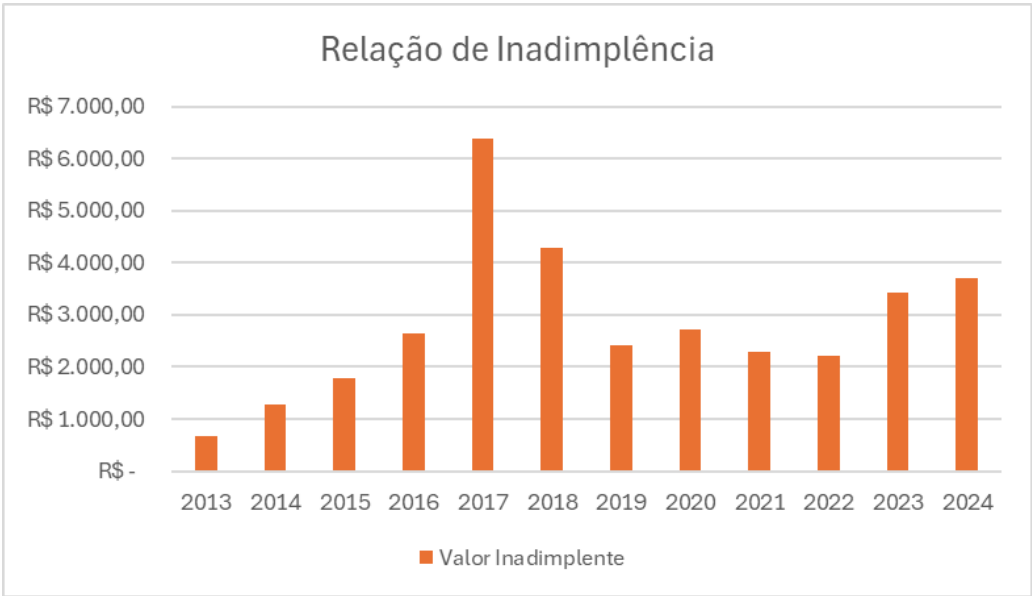
**Figura 01** – Relação de inadimplência dos últimos 10 anos do SAMAE de Itambaracá.

A inadimplência, de maneira geral, refere-se à dificuldade do prestador em receber os valores faturados pela prestação do serviço. A análise do gráfico abaixo (Figura 01 – Relação de inadimplência dos últimos anos do SAMAE de Itambaracá) revela que, o índice de inadimplência do prestador é historicamente baixo. Tal desempenho está diretamente relacionado à adoção da medida de corte no fornecimento de água em casos de inadimplemento, o que tem se mostrado um instrumento eficaz para a manutenção da regularidade dos pagamentos por parte dos usuários.

Diante disso, é fundamental continuar a monitorar a gestão fiscal e aprimorar os mecanismos de cobrança dos valores em aberto, uma vez que a inadimplência afeta diretamente a saúde econômico-financeira do prestador.
