# **RELATÓRIO TÉCNICO DE FISCALIZAÇÃO**

## **Nº 41/2023**

**Serviço Autônomo Municipal de Água e Esgoto**  
**de Antonina- PR**

**MARINGÁ - PR**  
**JANEIRO/2024**

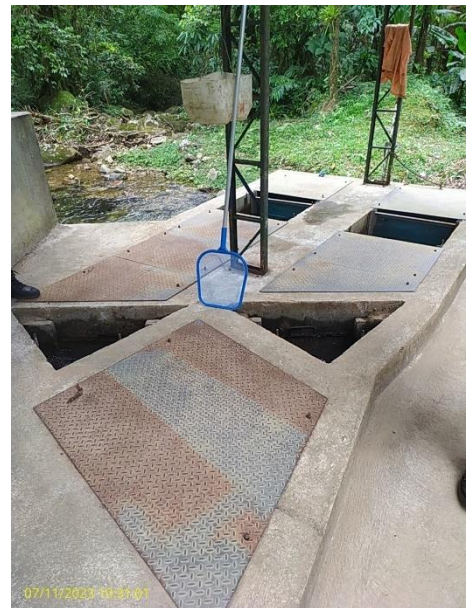
Foto 20 – Captação rio Jantador

| <b>NÃO CONFORMIDADES MANANCIAL SUPERFICIAL</b> | <b>REFERÊNCIA LEGAL</b> | <b>REGISTRO</b> | <b>PRAZO PARA ADEQUAÇÃO</b> |
|---|---|---|---|
| A estrutura não possui condições de segurança ao operador (exemplo: patamares, passadiços, escadas, gaiolas, guarda corpos, etc.) | NBR 12.213/1992, NR 35, NR 12 e demais normas e procedimentos técnicos pertinentes | Fotos 20 e 21 (verificar demais captações onde faltam guarda corpos e corrimões) | Imediato |

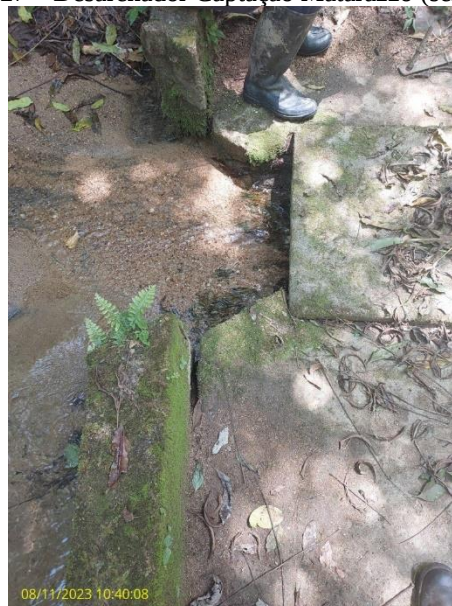
| <b>NÃO CONFORMIDADES MANANCIAL SUPERFICIAL</b> | <b>REFERÊNCIA LEGAL</b> | <b>REGISTRO</b> | <b>PRAZO PARA ADEQUAÇÃO</b> |
|---|---|---|---|
| As instalações não estão em bom estado de conservação | NBR 5674/1999 | Fotos 26, 27, 28, 29 e 30 (fechar tampas) | Em até 180 dias |

Foto 27 – Desarenador Captação Matarazzo (sem tela)

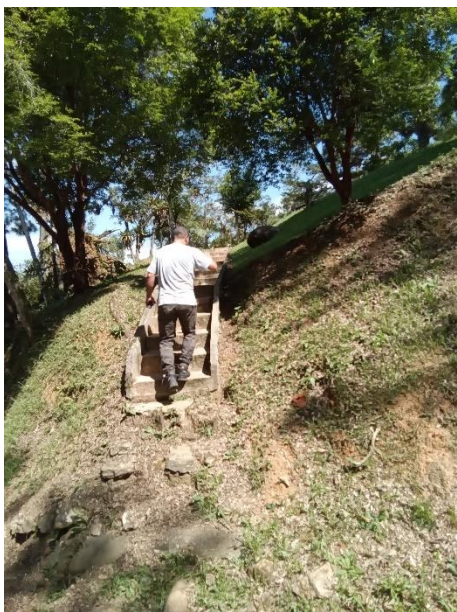
Foto 31 – Acesso UTA Bairro Alto

| NÃO CONFORMIDADES | REFERÊNCIA LEGAL | REGISTRO | PRAZO PARA ADEQUAÇÃO |
|---|---|---|---|
| A área não é isolada (perímetro de segurança) | NBR 12.216/1992 | Foto 31 (isolamento com avarias) | |

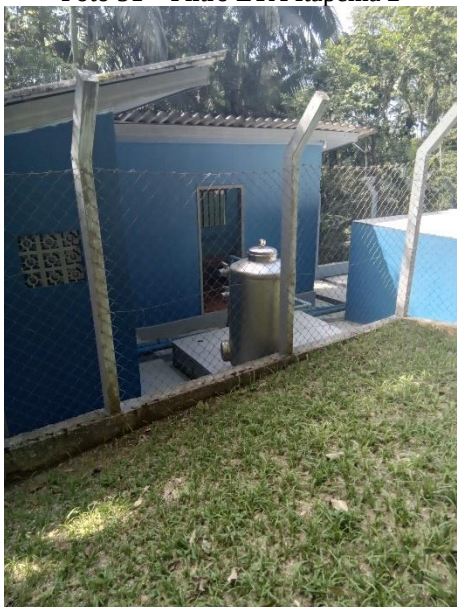
Foto 51 – Filtro ETA Itapema 2

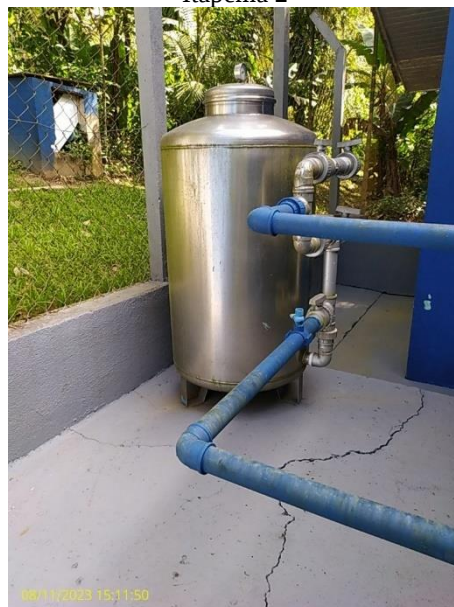
Foto 52 – Filtro portátil com fluxo descendente ETA Itapema 2

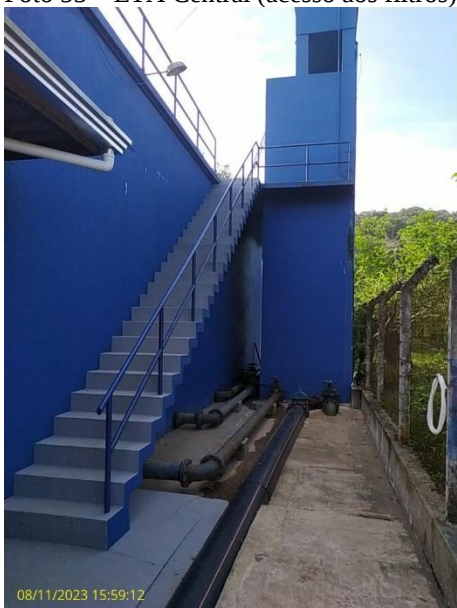
Foto 53 – ETA Central (acesso aos filtros)

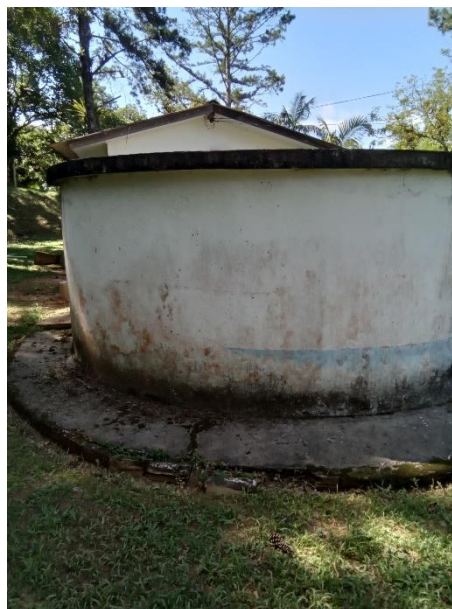
Foto 58 – RAP Bairro Alto Parte de trás

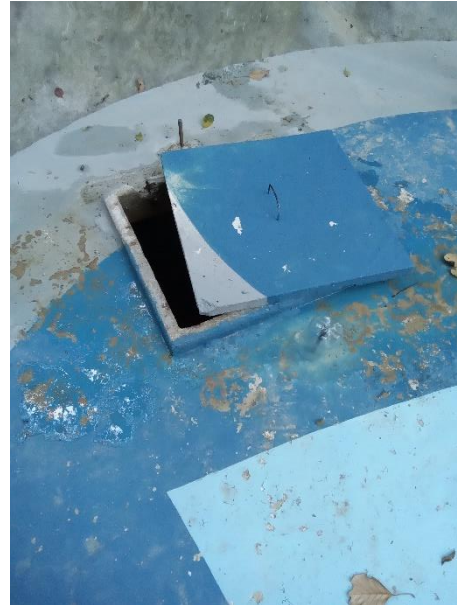
| NÃO CONFORMIDADES | REFERÊNCIA LEGAL | REGISTRO | PRAZO PARA ADEQUAÇÃO |
|---|---|---|---|
| Aberturas de inspeção não estão adequadamente fechadas | Art 5.13 da NBR 12217/1994 | Fotos 60, 62 e 64 | Imediato |

Foto 60 – Tampa de abertura RAP Penha

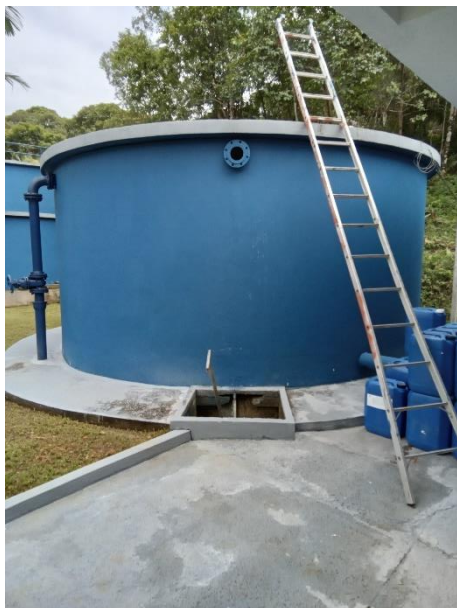
| NÃO CONFORMIDADES | REFERÊNCIA LEGAL | REGISTRO | PRAZO PARA ADEQUAÇÃO |
|---|---|---|---|
| A área não é sinalizada (identificando a finalidade) | Art. 2º da Lei Federal 11.445/07 | Fotos 55, 59, 61, 62, 63, 66, 70, 71, 72, 73 e 74 | Em até 180 dias |

| Inexistência de telas de proteção contra entrada de insetos e pequenos animais nas tubulações de ventilação | Art. 5.14 da NBR 12217/1994 | Fotos 56 e 61 | Imediato |
| Existência de locais sem guarda-corpos ou escadas ou em situação inadequada | Art. 5.16 da NBR 12217/1994 | Fotos 55, 59, 61, 62, 63, 66, 70, 71, 72, 73 e 74 | Em até 180 dias |

Foto 61- RAP1 ETA Itapema (extravasador sem tela)

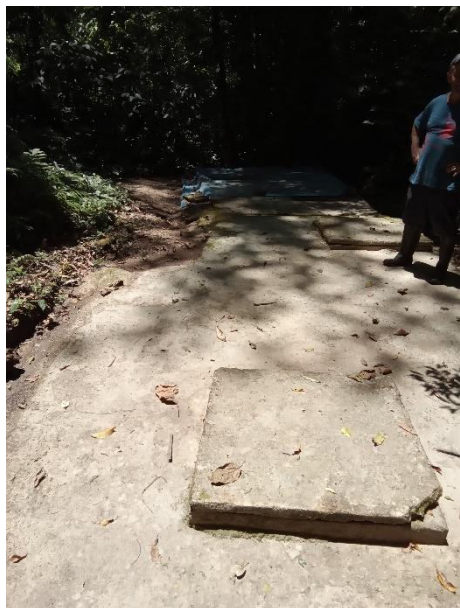
| Reservatório não está em boas condições | NBR 12217/1994 | Fotos 55, 63 e 67 | Em até 180 dias |

Foto 63 – Reservatório Captação Matarazzo

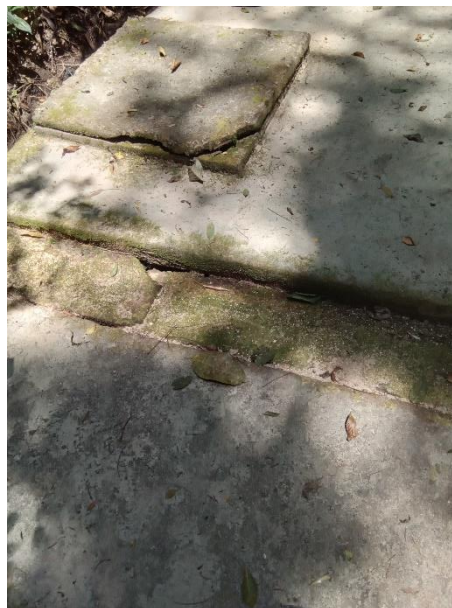
| NÃO CONFORMIDADES | REFERÊNCIA LEGAL | REGISTRO | PRAZO PARA ADEQUAÇÃO |
|---|---|---|---|
| Reservatório sem tampas de inspeção em boas condições | Art. 5.13 da NBR 12217/1994 | Fotos 62 e 64 | Imediato |

Foto 64 – Tampa reservatório captação Matarazzo

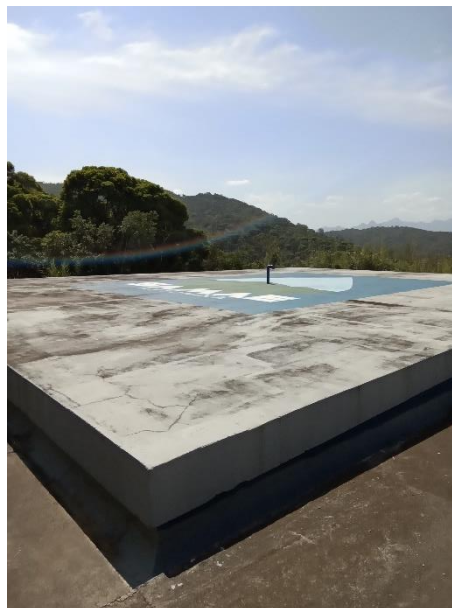
Foto 68 – Laje superior RESENT Itapema

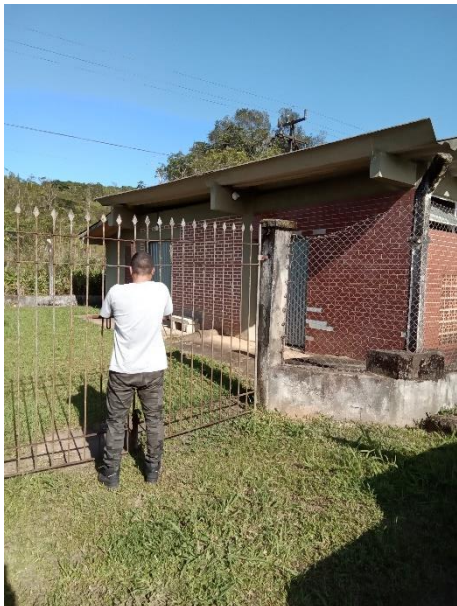
| NÃO CONFORMIDADES | REFERÊNCIA LEGAL | REGISTRO | PRAZO PARA ADEQUAÇÃO |
|---|---|---|---|
| A área não é sinalizada (identificando seu uso para abastecimento público e nome) | Art. 2º, XI da Lei Federal 11.445/07 | Fotos 75, 76, 91, 97, 102, 111 e 117 | Em até 180 dias |

Foto 75 – Falta de identificação EEA Rios (acesso restrito/SAMAE)

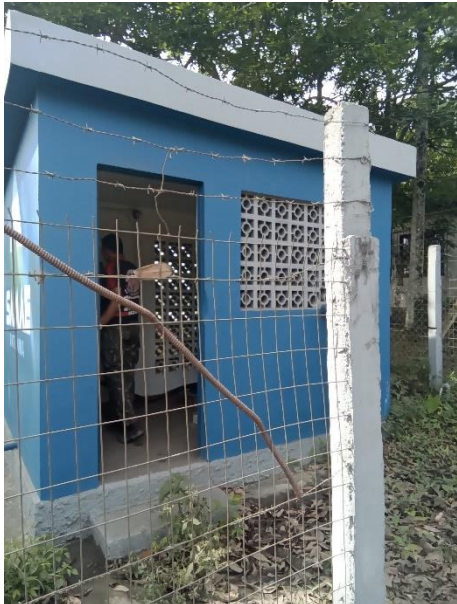
Foto 91 – Falta de identificação EEA 03

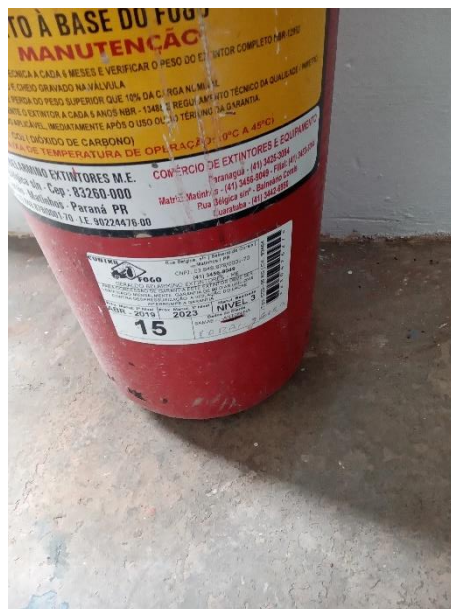
| NÃO CONFORMIDADES | REFERÊNCIA LEGAL | REGISTRO | PRAZO PARA ADEQUAÇÃO |
|---|---|---|---|
| Extintor de incêndio fora da validade | Art. 10.9 da NR 10, art. 23.1 da NR 23 e art. 5.2.1.1 da NPT 021/2014 do Corpo de Bombeiros do Paraná | Fotos 100, 103, 113 e 123 | Imediato |

Foto 100 – Extintor EEA 04 (validade abril/2023 – vencido)

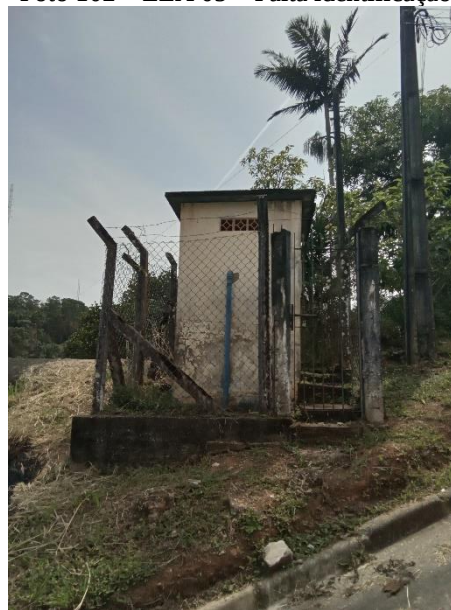
| NÃO CONFORMIDADES | REFERÊNCIA LEGAL | REGISTRO | PRAZO PARA ADEQUAÇÃO |
|---|---|---|---|
| As estruturas não estão em bom estado de conservação | NBR 5674/1999 | Fotos 103, 105 e 117 | Em até 180 dias |
| Ausência de manutenção, limpeza, conservação e segurança | Normas e procedimentos técnicos pertinentes | Fotos 103, 105 e 117 (manutenção) | Imediato |

Foto 103 – Falta de manutenção EEA 05

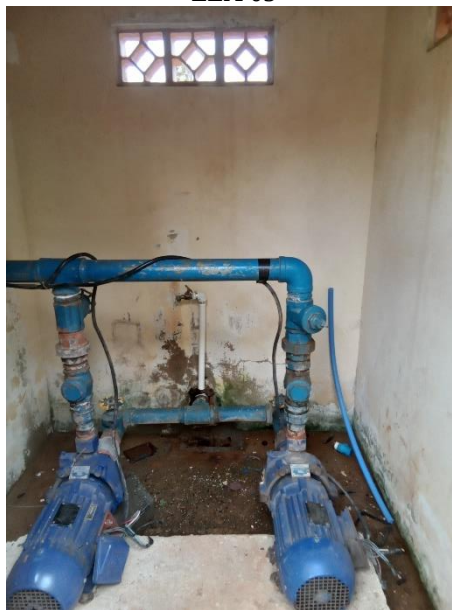
| NÃO CONFORMIDADES | REFERÊNCIA LEGAL | REGISTRO | PRAZO PARA ADEQUAÇÃO |
|---|---|---|---|
| A área não permite livre circulação dos operadores para manutenção e operação | Art. 5.13 da NBR 12.214/1992 | Foto 104 | Em até 180 dias |

Foto 104 – Espaço interno inadequado para operador EEA 05

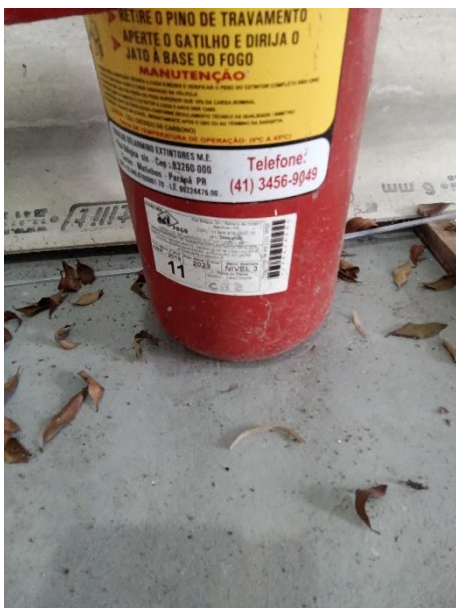
Foto 113 – Extintor EEA 02 vencido (abril/2023)

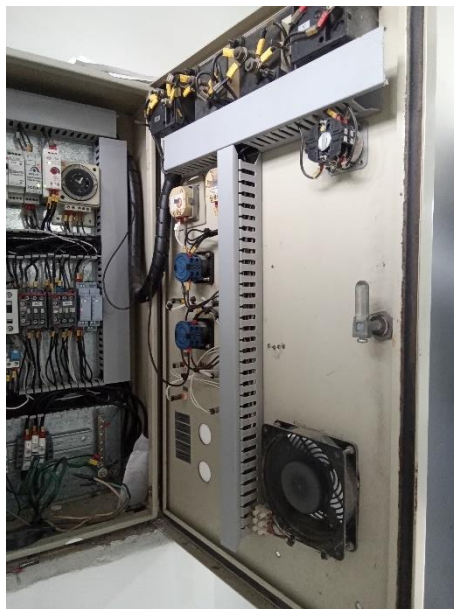
| NÃO CONFORMIDADES | REFERÊNCIA LEGAL | REGISTRO | PRAZO PARA ADEQUAÇÃO |
|---|---|---|---|
| A área não é isolada (com perímetro de segurança contra acesso de pessoas não autorizadas e animais) | Art. 2º, XI da Lei Federal 11.445/07 | Foto 117 | Em até 180 dias |

Foto 117 – Falta e isolamento e identificação EEA  
06

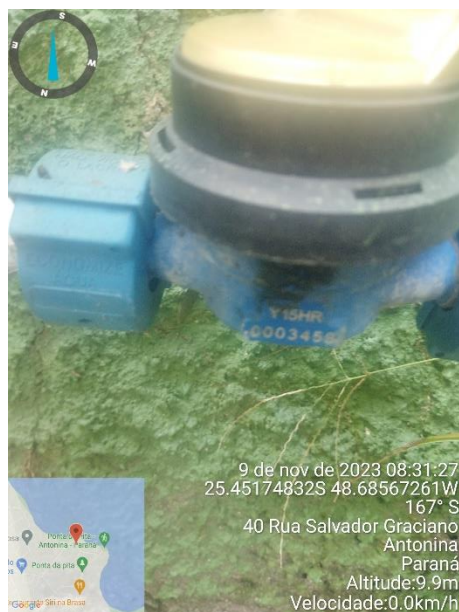
Foto 114 – Identificação hidrômetro P01 (2015)

- Todos os pontos medidos pressão estão dentro dos limites permitidos;
- É recomendado trocar hidrômetros com mais de cinco anos de uso (Foto 114).

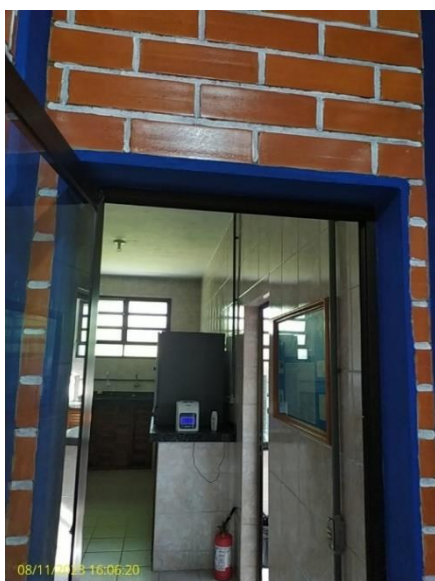
| NÃO CONFORMIDADES LABORATÓRIO | | REFERÊNCIA LEGAL | REGISTRO | PRAZO PARA ADEQUAÇÃO |
|---|--|---|---|---|
| A área não é sinalizada (identificando a finalidade) | | Art. 2º, XI da Lei Federal 11.445/07 | Foto 125 | Imediato |

Foto 125 – Falta de identificação
