# **RELATÓRIO TÉCNICO DE FISCALIZAÇÃO DE ACOMPANHAMENTO**

**Nº 40/2023**

**Serviço Municipal de Água e Esgoto  
Jaguapitã - SAMAE**

**MARÇO/2024**

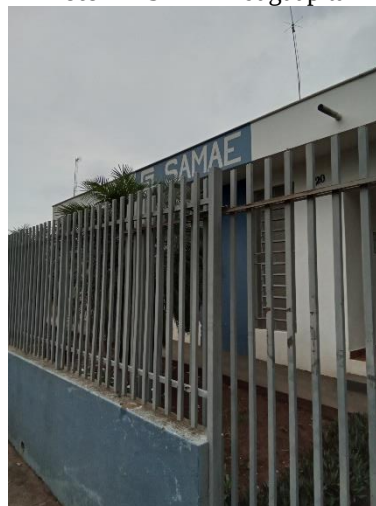
| DOCUMENTAÇÃO | | | | |
|---|---|---|---|---|
| Não há exposição do horário de atendimento e telefone na fachada | Art. 6º, caput, VI da Lei Federal nº 13.460/2017 | | ✓ | Foto 1, 2 e 3 |

**Foto 3 – Área de atendimento**

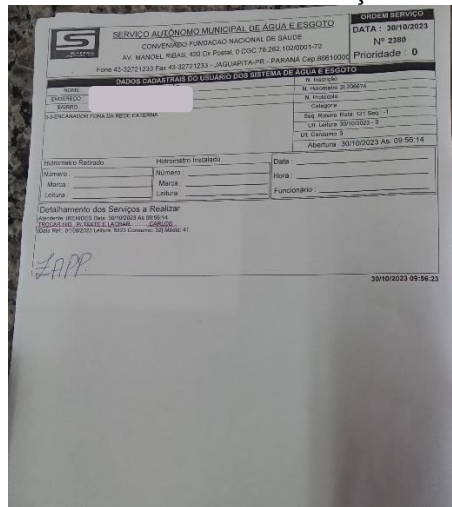
| NÃO CONFORMIDADES | REFERÊNCIA LEGAL | SITUAÇÃO | | REGISTRO |
|---|---|---|---|---|
| Não dispor de atendimento telefônico gratuito aos usuários, durante 24 (vinte e quatro) horas por dia, 7 (sete) dias por semana | Art. 5º, caput, I da Lei Federal nº 13.460/2017 | ✓ | | Foto 5<br>(número do plantão na fatura) – colocar na entrada do SAMAE |

- As outorgas estão em anexos a este relatório (Anexos 07 ao 12);
- Não foi identificada a existência de carta de serviços aos usuários conforme indicado nas Leis Federais 3460/2017 e 14.129/2021.
- Não identificado cursos de treinamento em segurança no trabalho e ficha de entrega de EPI.
- Não identificado do telefone de ouvidoria do ORCISPAR na fatura do contribuinte identificando-o como entidade reguladora (Fotos 5 e 6).

**Foto 5 – Fatura usuário**

| Não foi dada publicidade à qualidade da água distribuída nos termos da legislação (Verificar, por amostragem, informações na fatura mensal, relatório anual, informações no quadro de avisos, etc) | Portaria GM/SM 5/2017 alterada pela GM/SM 888/2021 | | ✓ | Foto 5 |

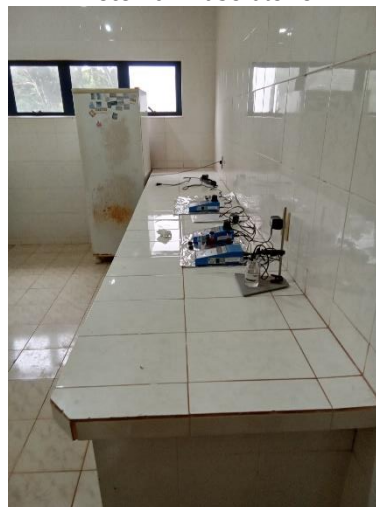
**Foto 11** – Calorímetro

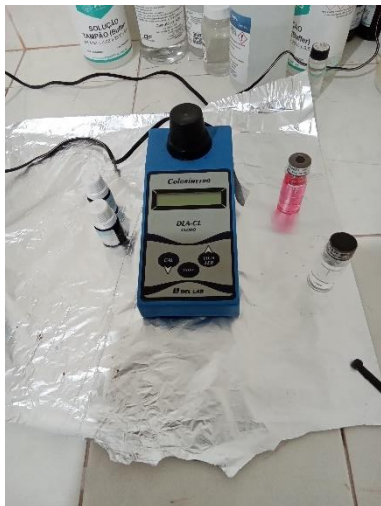
**Foto 12** – Calibração vencida em 19/09/2023

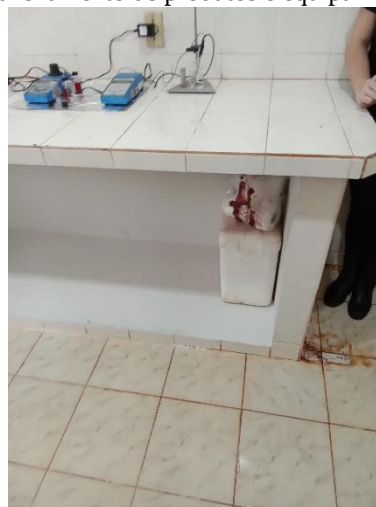
| CASA DE QUÍMICOS | | | | |
|---|---|---|---|---|
| As condições de higiene e limpeza não são adequadas | Normas e procedimentos técnicos pertinentes | ✓ | | Fotos 15 e 17 |
| O local não possui condições apropriadas para armazenamento dos produtos (Temperatura, ventilação, espaço para circulação, etc.) | Normas e procedimentos técnicos pertinentes | ✓ | | Fotos 15 e 17 |

**Foto 15 – Sal armazenamento**

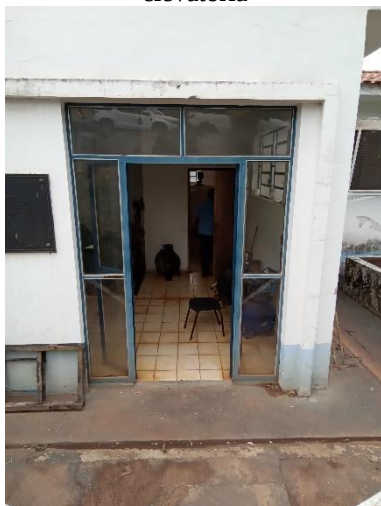
| UNIDADE DE TRATAMENTO DE ÁGUA (UTA) | | | | |
|---|---|---|---|---|
| As condições de limpeza não são boas | Normas e procedimentos técnicos pertinentes | ✓ | | Fotos 19 a 22 |
| Ausência de manutenção, limpeza, conservação e segurança | Normas e procedimentos técnicos pertinentes | | ✓ | Fotos 20, 21 e 22 (necessário troca ou pintura do piso) |

**Foto 20** – Dosadoras UTA

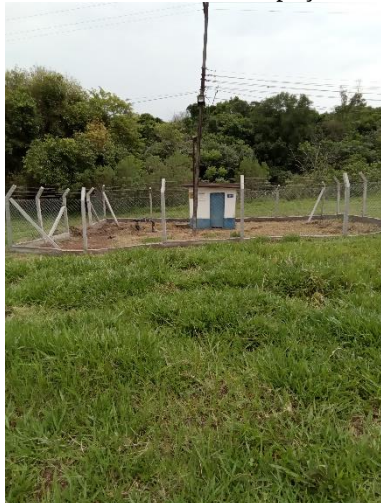
**Foto 34** – Ausência de portão (em fase de instalação)

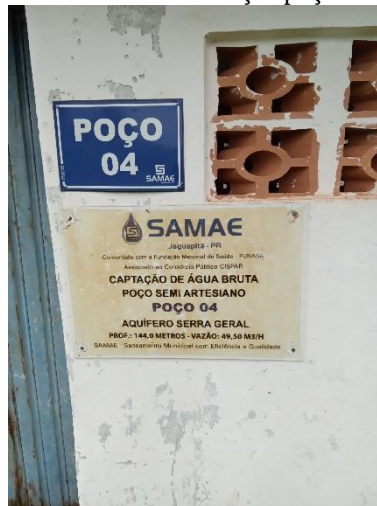
**Foto 40** – Poço 04

| Existem animais habitando ou transitando na área | Normas e procedimentos técnicos pertinentes | | ✓ | Foto 40 (Poço localizado em propriedade rural onde há animais transitando e local do poço está sem portão) |

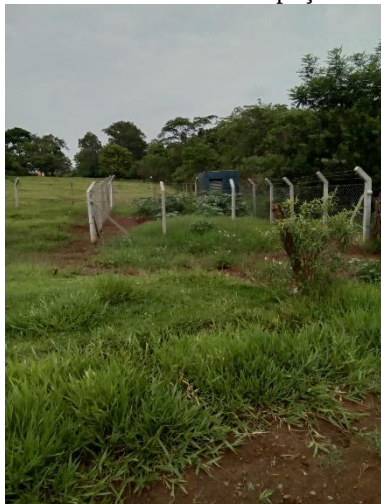
| MANANCIAL SUBTERRÂNEO – POÇO 06<br>Vazão 40 m³/h | | | | |
|---|---|---|---|---|
| A área não é isolada (com perímetro de segurança contra acesso de pessoas não autorizadas e animais) | Art. 2º, XI da Lei Federal 11.445/07 | ✓ | | Foto 45 (portões sendo instalados) |
| As instalações não estão em bom estado de conservação | NBR 5674/1999 | | ✓ | Fotos 45 e 46 |

| Ausência de identificação da área (conforme outorga IAT) | Art. 2º, XI da Lei Federal 11.445/07 | | ✓ | Fotos 44 e 45 |
| Ausência de manutenção, limpeza, conservação e segurança | Normas e procedimentos técnicos pertinentes | | ✓ | Fotos 45, 46, 49 e 50 (Falta de poda, fiação solta, ninho de insetos, pintura) |

**Foto 45** – Acesso sem portão

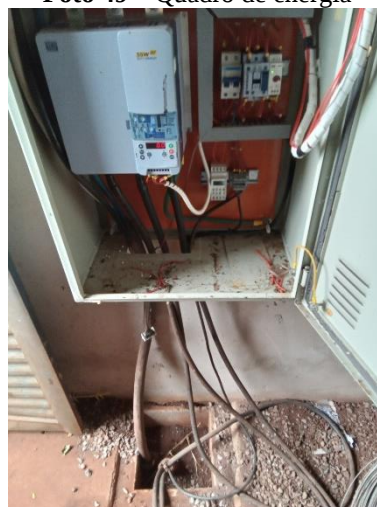
**Foto 50** – Casulo de insetos dentro da casa de comando

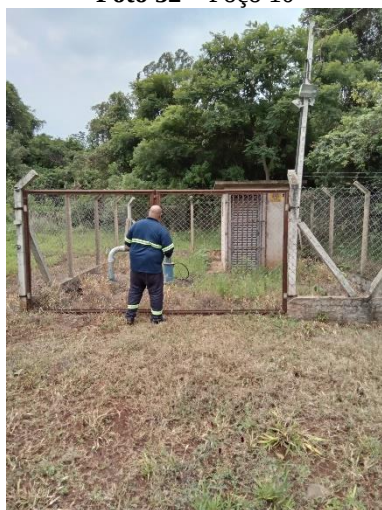
**Foto 52 – Poço 10**

| MANANCIAL SUBTERRÂNEO – POÇO 10<br>Vazão 48 m³/h | | | | |
|---|---|---|---|---|
| A área não é isolada (com perímetro de segurança contra acesso de pessoas não autorizadas e animais) | Art. 2º, XI da Lei Federal 11.445/07 | ✓ | | Foto 52 |

| Ausência de identificação da área (conforme outorga IAT) | Art. 2º, XI da Lei Federal 11.445/07 | | ✓ | Foto 52 |

- Não devem ser utilizados agrotóxicos para controle e eliminação de vegetação rasteira, pois há risco de contaminação do lençol freático (Fotos 52 e 53);

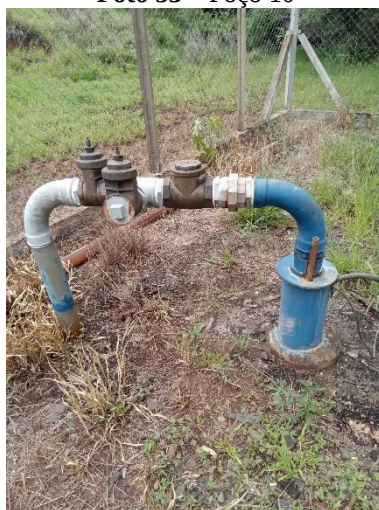
**Foto 53 – Poço 10**

| Ausência de macromedidor | Art. 4.2 da NBR da NBR 12.212/1992 | | ✓ | Foto 53 |
| Ausência de tomada de água para coleta de água bruta | Art. 4.2 da NBR 12.212/1992 | | ✓ | Foto 53 |
| A área da laje de proteção é inferior a 1 m² | NBR 12.244/2006 | ✓ | | Foto 53 |
| A espessura da laje de proteção é inferior a 15 cm | NBR 12.244/2006 | | ✓ | Foto 53 |

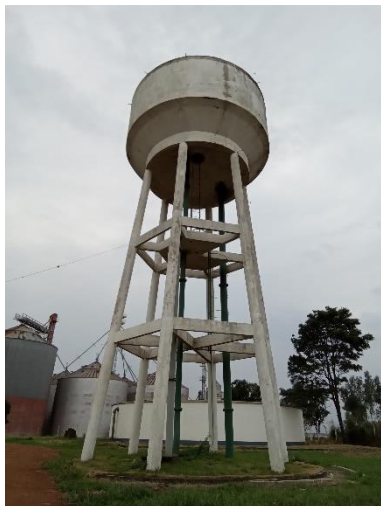
**Foto 58 – Reservatório elevado**

| RESERVATÓRIO ELEVADO – PRAÇA CENTRAL | | | | |
|---|---|---|---|---|
| A área não é sinalizada (identificando a finalidade) | Art. 2º da Lei Federal 11.445/07 | | ✓ | Foto 58 |

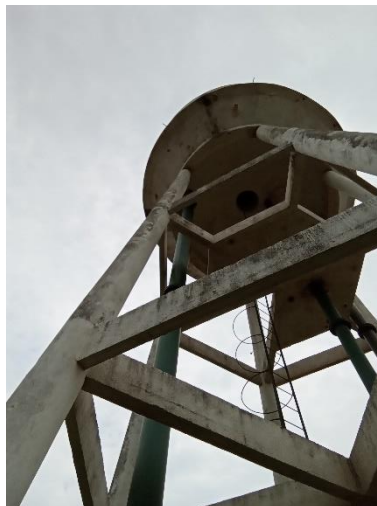
**Foto 59 - Reservatório elevado**

| RESERVATÓRIO ELEVADO – PRAÇA CENTRAL | | | | |
|---|---|---|---|---|
| Existência de locais sem guarda-corpos ou escadas ou em situação inadequada | Art. 5.16 da NBR 12217/1994 | | ✓ | Foto 59 |
| Instalações não estão dentro das normas de segurança (escada/guarda corpo) | Art 5.16 da NBR 12217/1994 | | ✓ | Foto 59 |

| Ventilação está inadequada | Art. 5.14 da NBR 12217/1994 | | | Não verificado |
|---|---|---|---|---|
| Inexistência de para-raios em reservatórios elevados | Art. 5.16.7 da NBR 12217/1994 | | ✓ | Foto 59 |

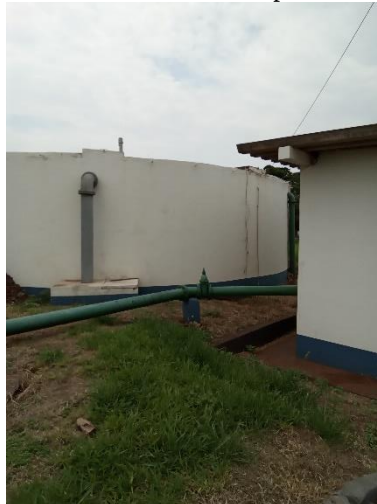
**Foto 61 - Reservatório apoiado 02**

| Ventilação está inadequada | Art. 5.14 da NBR 12217/1994 | | | Não verificado |
|---|---|---|---|---|
| A área não é sinalizada (identificando a finalidade) | Art. 2º da Lei Federal 11.445/07 | | ✓ | Foto 61 |
| Existência de locais sem guarda-corpos ou escadas ou em situação inadequada | Art. 5.16 da NBR 12217/1994 | | ✓ | Foto 61 |

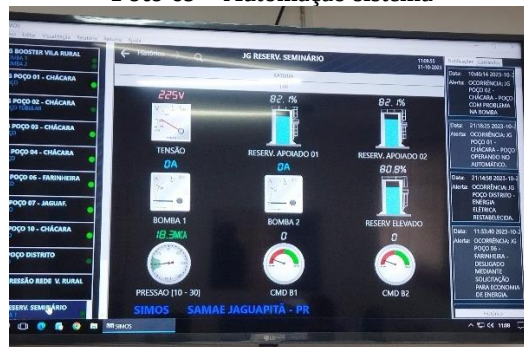
| Inexistência de horímetro em funcionamento | NBR 12.212/1992 | | ✓ | Foto 69 |

| Ventilação está inadequada | Art. 5.14 da NBR 12217/1994 | | | Não verificado |
|---|---|---|---|---|
| Não há medidor de nível. Não é feito acompanhamento e anotação | Art. 5.15.1 da NBR 12217/1994 | ✓ | | Fotos 69, 70 e 71 (sistema automatizado) |

**Foto 69 – Automação sistema**

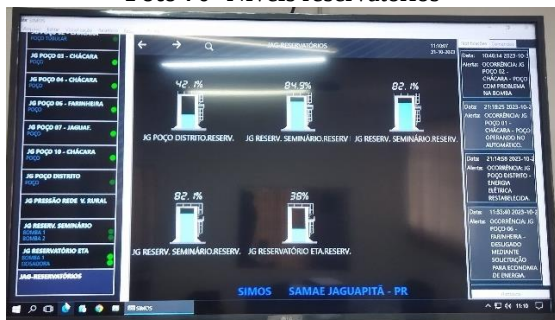
| Não há medidor de nível. Não é feito acompanhamento e anotação | Art. 5.15.1 da NBR 12217/1994 | ✓ | | Fotos 69, 70 e 71 (sistema automatizado) |
|---|---|---|---|---|
| Não há medidor de nível. Não é feito acompanhamento e anotação | Art. 5.15.1 da NBR 12217/1994 | ✓ | | Foto 70 |

**Foto 70 -Níveis reservatórios**

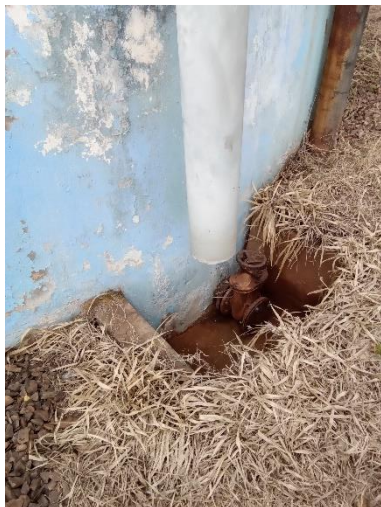
| Não há medidor de nível. Não é feito acompanhamento e anotação | Art. 5.15.1 da NBR 12217/1994 | ✓ | | Fotos 69, 70 e 71 (sistema automatizado) |
|---|---|---|---|---|
| Extravasor está inadequado | Art. 5.10 da NBR 12217/1994 | | ✓ | Foto 72 (sem tela) |

**Foto 72 - Extravasador**

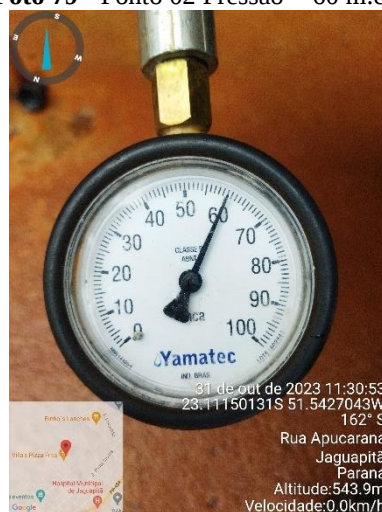
| REDE DE DISTRIBUIÇÃO | | | | |
|---|---|---|---|---|
| Pressão no ponto de fornecimento de água em desacordo com os limites mínimo dinâmico (10 mca) e máximo estático (50 mca) | Art 5.4 da NBR 12218/1994 e art 25 da GM/SM 888/2021 | | ✓ | Foto 79 |

**Foto 79 - Ponto 02 Pressão = 60 m.c.a**

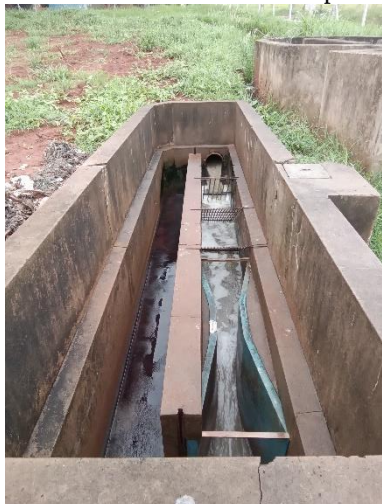
| Ausência de extintor | Art. 10.9 da NR 10, art. 23.1 da NR 23 e Art. 5.2.1.1 da NPT 021/2014 do Corpo de Bombeiros do Paraná | Não se aplica | Não se aplica | Não se aplica |
|---|---|---|---|---|
| Não executada regularmente a limpeza do gradeamento | Art. 6.1.1 da NBR 12209/1992 e art.5.3 da NBR 12208/1992 | ✓ | | Foto 83 |

**Foto 83 – Gradeamento e calha parshall**

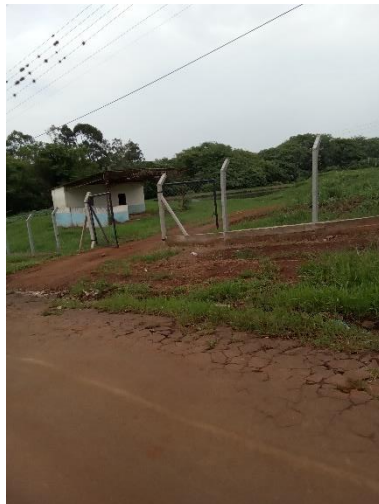
| ESTAÇÃO DE TRATAMENTO DE ESGOTO (E.T.E) | | | | |
|---|---|---|---|---|
| A área não é sinalizada identificando a ETE | Art. 2º, XI da Lei Federal 11.445/07 | | ✓ | Foto 84 |
| As estruturas não estão em bom estado de conservação | NBR 5674/1999 | | ✓ | Fotos 84 a 92 |

**Foto 84 – Portão de entrada**

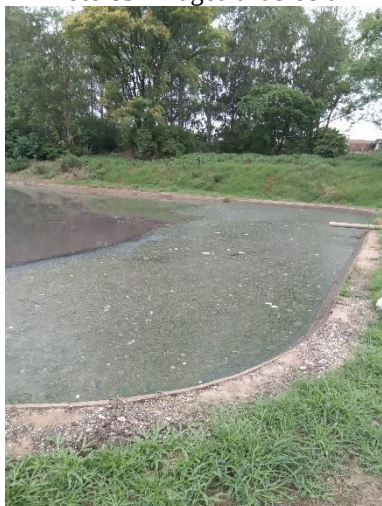
| Ausência de extintor | Art. 10.9 da NR 10, art. 23.1 da NR 23 e Art. 5.2.1.1 da NPT 021/2014 do Corpo de Bombeiros do Paraná | Não se aplica | Não se aplica | Não se aplica |
|---|---|---|---|---|
| Ausência de manutenção, limpeza, conservação e segurança | Normas e procedimentos técnicos pertinentes | | ✓ | Foto 85, 93 e 94 |

- O sistema total de tratamento de efluente necessita de reparos estruturais urgentes;  
As lagoas anaeróbias 01, 02 e 03 apresentam sinais de assoreamento e excesso de lodo, indicando o arraste do sistema primário (gradeamento e desarenadores) e ineficiência qualitativa de tratamento;
- Deve ser realizada a limpeza periódica do sistema primário, armazenamento adequado do lodo resultante e limpeza da vegetação ao redor das lagoas e instalações;

**Foto 85 – Lagoa anaeróbia**

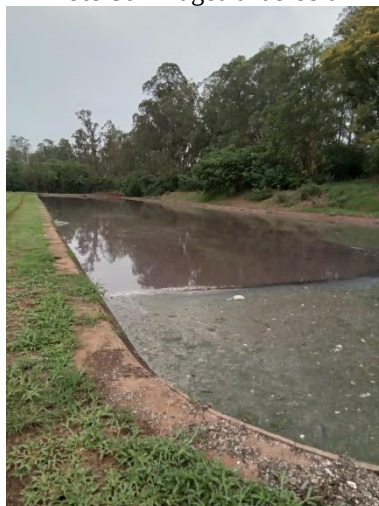
| Inexistência de medidor de vazão na saída | NBR 12209/1992 | | ✓ | Não identificado |
|---|---|---|---|---|
| A lagoa não se encontra em boas condições | NBR 12209/1992 | | ✓ | Fotos 87 e 88 |

**Foto 87 – Lagoa anaeróbia 01**

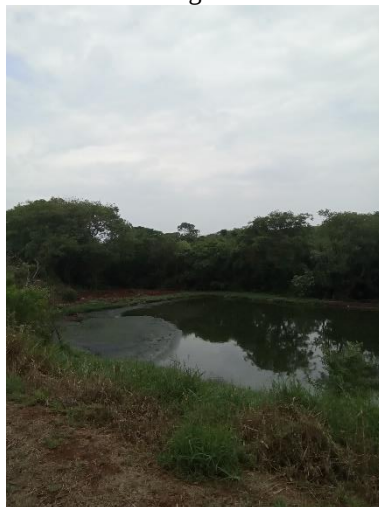
**Foto 89 – Lagoa facultativa 1**

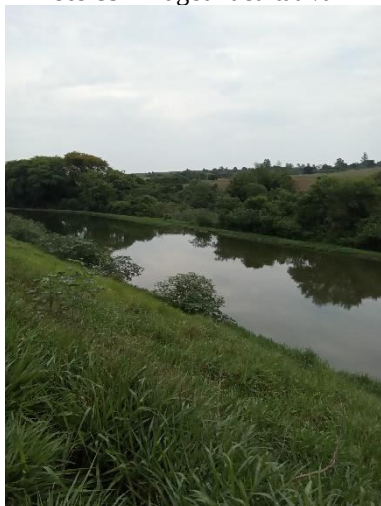
**Foto 90 – Saída lagoa facultativa**

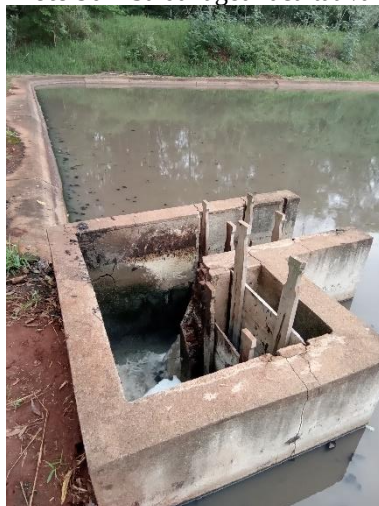
**Foto 91 – Lagoa facultiva 2**

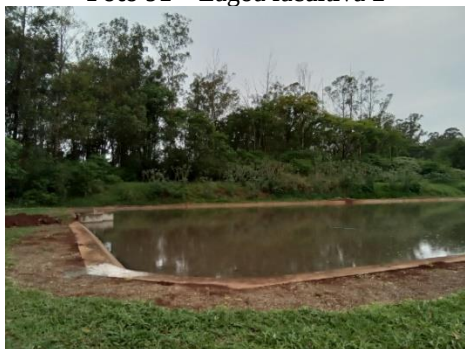
**Foto 92 – Lagoa anaeróbica 02**
