Relatório Técnico de Fiscalização de Acompanhamento - Jaguariaíva/PR 2026

RTFA n° 01/2026

Janeiro, 2026.

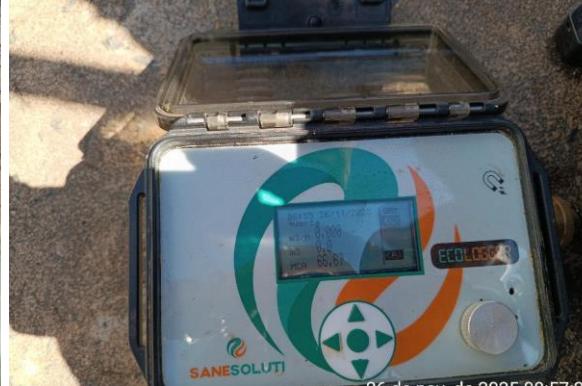
Item avaliado	Resposta na fiscalização	Status da NC
A pressão no ponto de fornecimento de água em acordo com os limites mínimo dinâmico (10 m.c.a) e máximo estático (50 m.c.a)	Não conforme	Atrasada
Descrição da não conformidade: 8.7. Foi evidenciado que a pressão no ponto de fornecimento de água não está em acordo com os limites mínimo dinâmico (10 m.c.a) e máximo estático (50 m.c.a).		
Referência: Art 5.4 da NBR 12218, de 1994, e art 25 da GM/SM 888, de 2021		
Comentários do acompanhamento: Foi evidenciado que há pontos no sistema de distribuição que ultrapassam os limites de pressão no ponto de fornecimento.		
Comprovações do Acompanhamento da Não Conformidade

26 de nov. de 2025 08:57:20 -24.267871666666665 -49.7260283333334 Vamos Fiscalizar! 09/12/2025 09:18 Latitude: -23.4799468 / Longitude: -51.9959413 Ponto 01 - aferição de pressão na rede

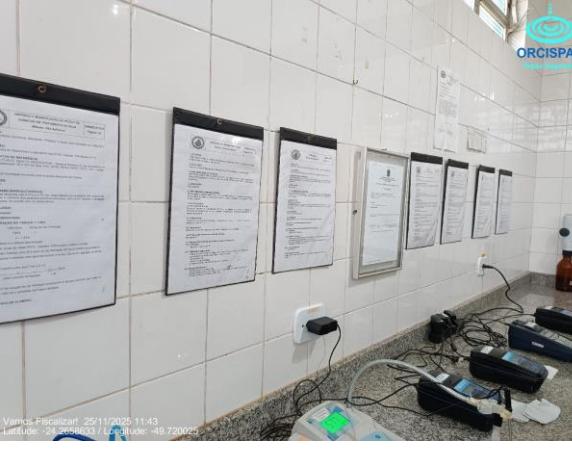
Item avaliado	Resposta na fiscalização	Status da NC
O laboratório segue NBR ISO/IEC 17025	Não conforme	Atrasada
Descrição da não conformidade: 7.1.1. Foi evidenciado que o laboratório não segue NBR ISO/IEC 17025.		
Referência: NBR ISO/IEC 17025?		
Comentários do acompanhamento: Foi evidenciado que o laboratório mantém um sistema adequado de controle de qualidade, com procedimentos Operacionais padronizados. Constatou-se, ainda, que os registros referentes as amostras coletadas são efetuadas de forma completa. Porém, o laboratório não apresenta divisão da área de amostragem microbiológica e físico-química o que não é adequado para o controle da qualidade.		
Comprovações do Acompanhamento da Não Conformidade

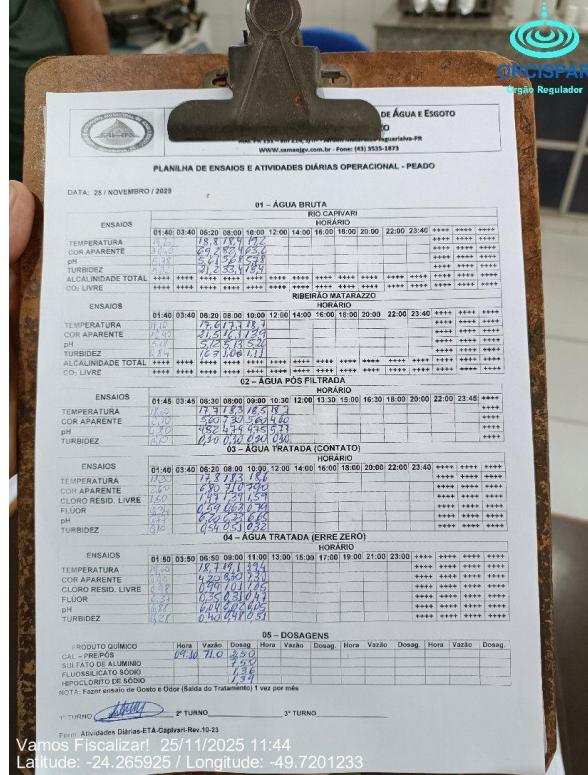
Planilha de ensaios.

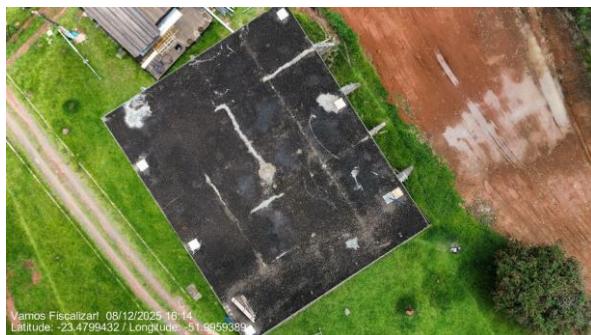
Comentários do acompanhamento: Foi evidenciado que não há guarda-corpo nas áreas de trabalho do reservatório.

Vista Superior reservatório.

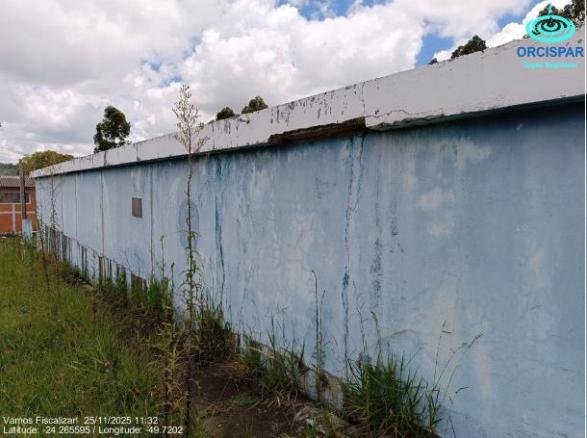
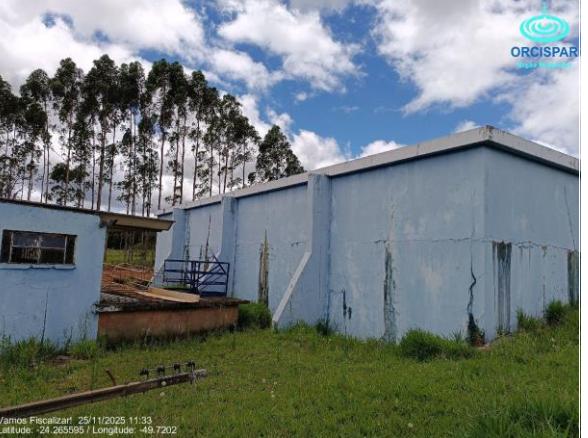
Item avaliado	Resposta na fiscalização	Status da NC
Reservatório está em boas condições de uso	Não conforme	Atrasada
Descrição da não conformidade: 7.5.14. Foi evidenciado que o reservatório não está em boas condições de uso.		
Referência: NBR 12217, de 1994		
Comentários do acompanhamento: Foi evidenciado que o reservatório não se encontra em boas condições de uso, com falta de impermeabilização do reservatório.		
Comprovações do Acompanhamento da Não Conformidade

<p>Vamos Fiscalizar! 25/11/2025 11:33 Latitude: -24.2656935 / Longitude: -49.7201267</p>	
Lateral 01.		Lateral 02.

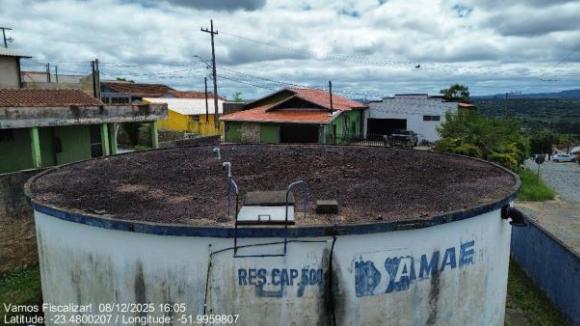
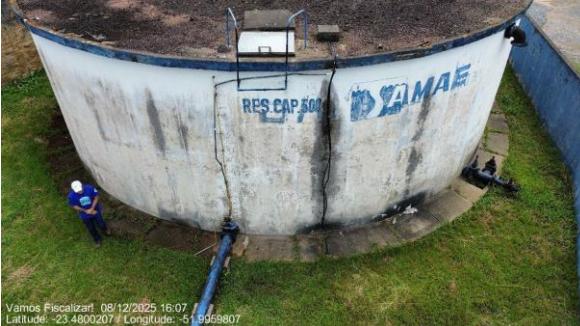
Item avaliado	Resposta na fiscalização	Status da NC
O reservatório possui guarda-corpos e escadas em situação adequada	Não conforme	Atrasada
Descrição da não conformidade: 7.5.4. Foi evidenciado que o reservatório não possui guarda-corpos e escadas em situação adequada.		
Referência: Art. 5.16 da NBR 12217, de 1994		
Comentários do acompanhamento: Foi evidenciado que não há guarda-corpo na área de trabalho do reservatório.		
Comprovações do Acompanhamento da Não Conformidade

<small>Vamos Fiscalizar! 08/12/2025 16:07 Latitude: -23.4800207 / Longitude: -51.9959807</small>	
Vista superior do reservatório.	Reservatório.

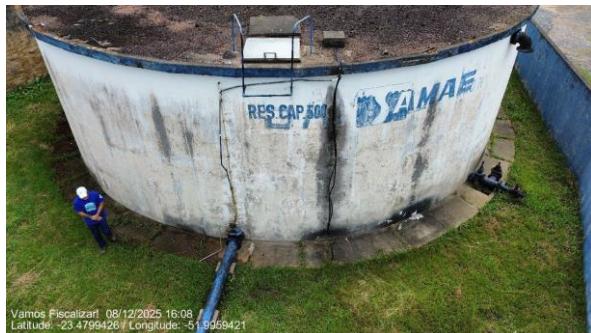
Comentários do acompanhamento: Foi evidenciado que o reservatório não possui escada fixa e não possui guarda-corpo.

Reservatório.

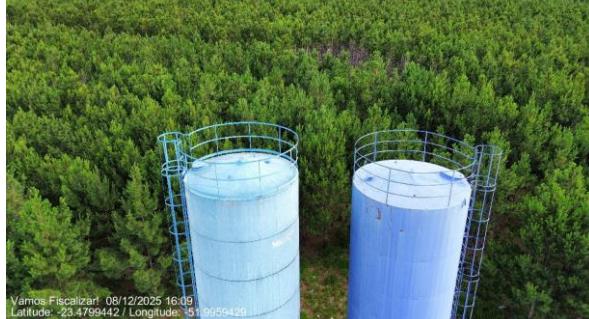
Item avaliado	Resposta na fiscalização	Status da NC
O reservatório elevado possui para-raios instalados	Não conforme	Atrasada
Descrição da não conformidade: 7.5.15. Foi evidenciado que o reservatório elevado não possui para-raios instalados.		
Referência: Art. 5.16.7 da NBR 12217, de 1994		
Comentários do acompanhamento: Não foi evidenciado a existência de para-raios instalados no conjunto de reservatórios.		
Comprovações do Acompanhamento da Não Conformidade

<p>Vamos Fiscalizar! 08/12/2025 16:09 Latitude: -23.47959442 / Longitude: -51.9959429</p>		
Vista superior do conjunto de reservatórios Primavera.

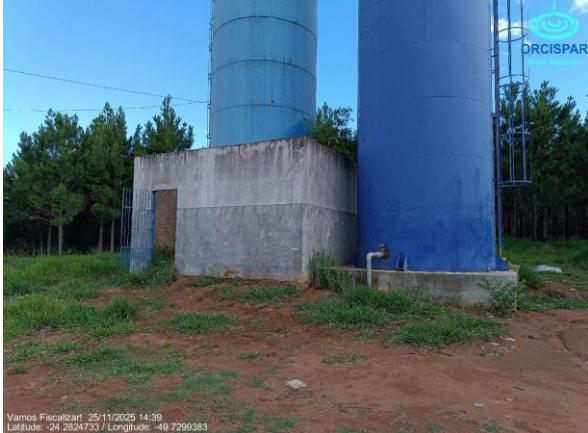
Item avaliado	Resposta na fiscalização	Status da NC
A área é isolada (perímetro de segurança)	Não conforme	Atrasada
Descrição da não conformidade: 7.5.1. Foi evidenciado que a área não é isolada (perímetro de segurança).		
Referência: Art. 5.16.8 da NBR 12217, de 1994		
Comentários do acompanhamento: Foi evidenciado que não há isolamento da unidade.		
Comprovações do Acompanhamento da Não Conformidade

Área sem isolamento.

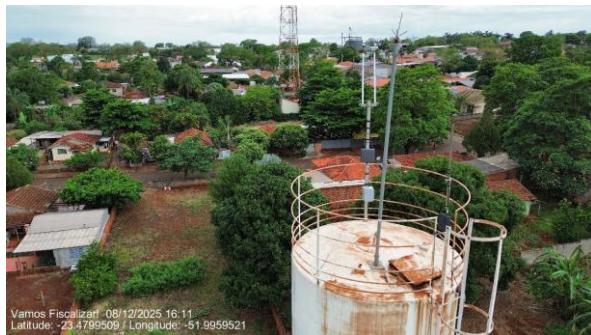
Item avaliado	Resposta na fiscalização	Status da NC
O reservatório elevado possui para-raios instalados	Não conforme	Concluída
Descrição da não conformidade: 7.5.15. Foi evidenciado que o reservatório elevado não possui para-raios instalados.		
Referência: Art. 5.16.7 da NBR 12217, de 1994		
Comentários do acompanhamento: Foi evidenciado que o reservatório possui para-raios instalados.		
Comprovações do Acompanhamento da Não Conformidade

Vista superior do reservatório.

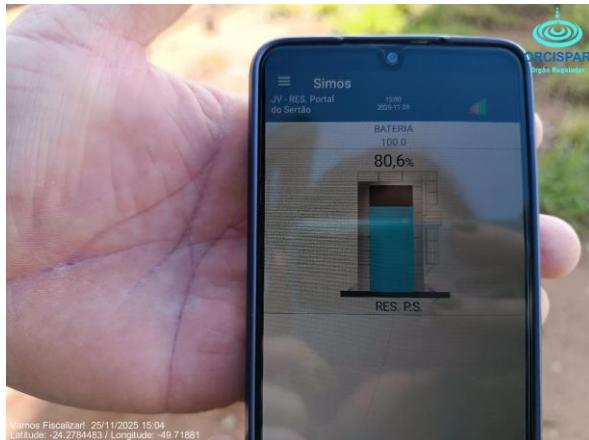
Comentários do acompanhamento: Foi evidenciado que há medição de nível do reservatório de forma autorizada.

Medidor de nível.

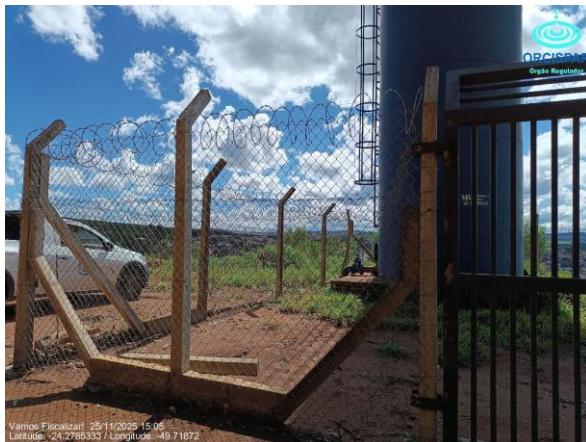
Item avaliado	Resposta na fiscalização	Status da NC
A área é isolada (perímetro de segurança)	Não conforme	Concluída
Descrição da não conformidade: 7.5.1. Foi evidenciado que a área não é isolada (perímetro de segurança).		
Referência: Art. 5.16.8 da NBR 12217, de 1994		
Comentários do acompanhamento: Foi evidenciado a existência de isolamento da unidade de reservação.		
Comprovações do Acompanhamento da Não Conformidade

Isolamento da área.

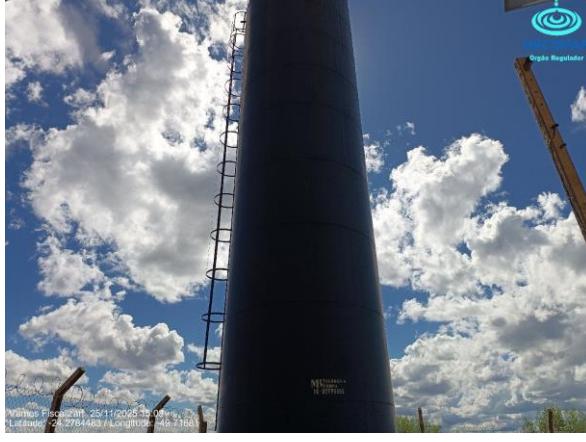
Item avaliado	Resposta na fiscalização	Status da NC
A área está sinalizada (identificando a finalidade)	Não conforme	Atrasada
Descrição da não conformidade: 7.5.2. Foi evidenciado que a área não está sinalizada (identificando a finalidade).		
Referência: Art. 2º da Lei Federal 11.445, de 2007		
Comentários do acompanhamento: Foi evidenciado que não há sinalização da área.		
Comprovações do Acompanhamento da Não Conformidade

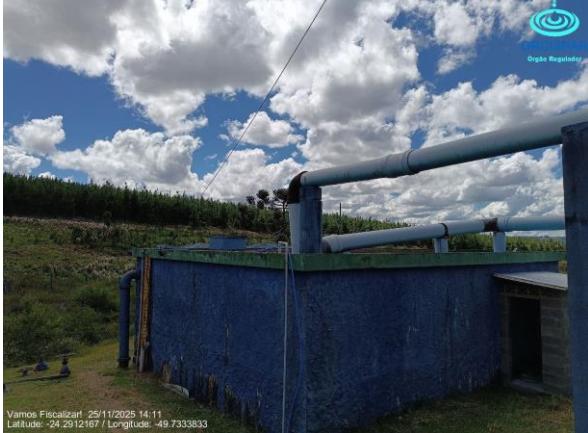
Item avaliado	Resposta na fiscalização	Status da NC
Instalações estão dentro das normas de segurança (escada/guarda corpo)	Não conforme	Atrasada
Descrição da não conformidade: 7.5.5. Foi evidenciado que as instalações não estão dentro das normas de segurança (escada/guarda corpo).		
Referência: Art. 5.16 da NBR 12217, de 1994		
Comentários do acompanhamento: Foi evidenciado que não há guarda-corpo aí redor da área de trabalho nas tampas de inspeção no reservatório.		
Comprovações do Acompanhamento da Não Conformidade

<small>Vídeo Fiscalizado: 25/11/2028 14:11 Latitude: -24.2912167 / Longitude: -49.7333833</small>		
Parte superior do reservatório, área de trabalho.

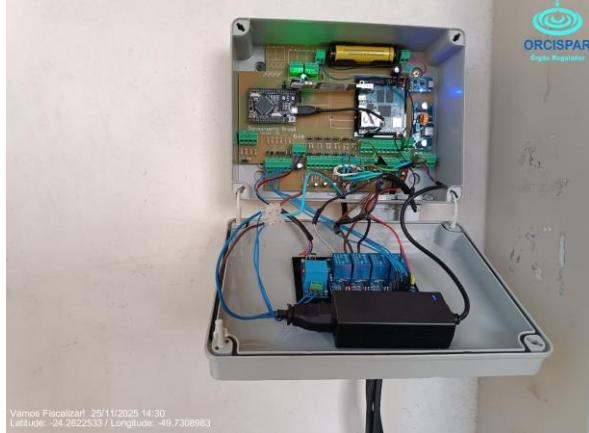
Item avaliado	Resposta na fiscalização	Status da NC
Sistema é automatizado	Não conforme	Concluída
Descrição da não conformidade: 3.30. Foi evidenciado que o sistema não é automatizado.		
Referência: Normas e procedimentos técnicos pertinentes		
Comentários do acompanhamento: Foi evidenciado que o sistema é automatizado.		
Comprovações do Acompanhamento da Não Conformidade

Quadro de automação do sistema.

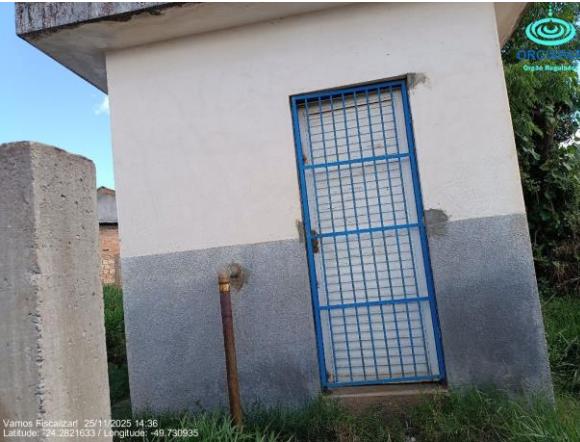
A área está sinalizada (identificando seu uso para abastecimento público e nome)	Não conforme	Atrasada
Descrição da não conformidade: 3.5. Foi evidenciado que a área não está sinalizada (identificando seu uso para abastecimento público e nome).		
Referência: Art. 2º, XI da Lei Federal 11.445, de 2007		
Comentários do acompanhamento: Foi evidenciado que não há sinalização identificando a unidade.		
Comprovações do Acompanhamento da Não Conformidade

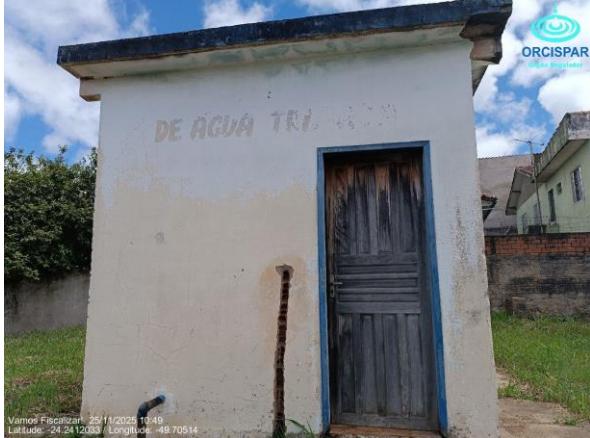
Item avaliado	Resposta na fiscalização	Status da NC
A área está sinalizada (identificando seu uso para abastecimento público e nome)	Não conforme	Atrasada
Descrição da não conformidade: 3.5. Foi evidenciado que a área não está sinalizada (identificando seu uso para abastecimento público e nome).		
Referência: Art. 2º, XI da Lei Federal 11.445, de 2007		
Comentários do acompanhamento: Foi evidenciado que não há sinalização na unidade.		
Comprovações do Acompanhamento da Não Conformidade

<p>Vamos Fiscalizar! 25/11/2025 10:49 Latitude: -24.2412033 / Longitude: -49.70514</p>		
Casa de comando nata unidade.

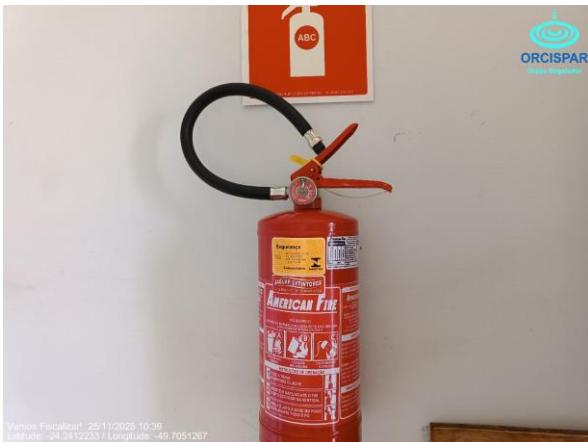
Item avaliado	Resposta na fiscalização	Status da NC
A unidade está equipada com extintor de incêndio	Não conforme	Concluída
Descrição da não conformidade: 3.19. Foi evidenciado que a unidade não está equipada com extintor de incêndio.		
Referência: Art. 10.9 da NR 10, art. 23.1 da NR 23 e Art 5.2.1.1 da NPT 021, de 2014, do Corpo de Bombeiros do Paraná		
Comentários do acompanhamento: Foi evidenciado que há extintor de incêndio na unidade.		
Comprovações do Acompanhamento da Não Conformidade

Extintor de incêndio da unidade.

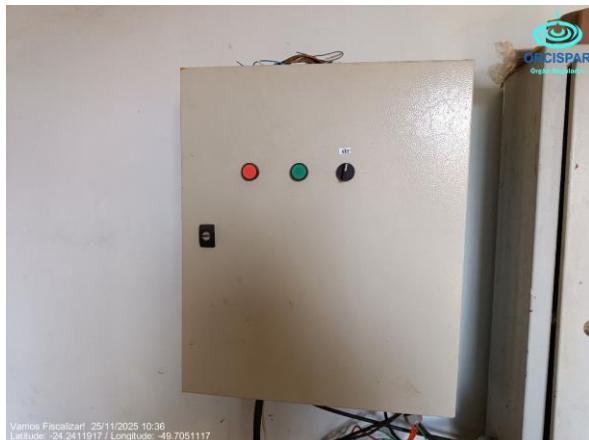
Item avaliado	Resposta na fiscalização	Status da NC
Sistema é automatizado	Não conforme	Concluída
Descrição da não conformidade: 3.30. Foi evidenciado que o sistema não é automatizado.		
Referência: Normas e procedimentos técnicos pertinentes		
Comentários do acompanhamento: Foi evidenciado que a unidade é automatizada.		
Comprovações do Acompanhamento da Não Conformidade

Quadro de automação.

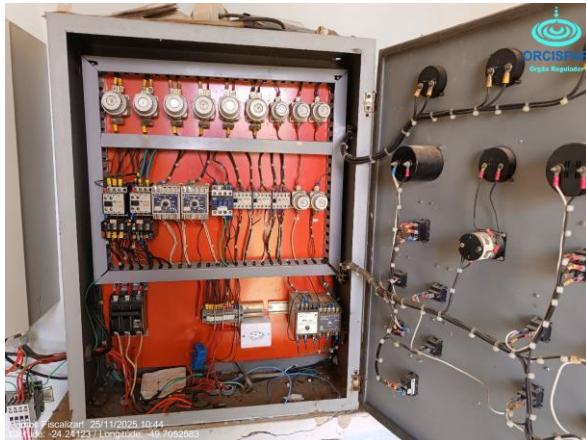
Item avaliado	Resposta na fiscalização	Status da NC
As instalações elétricas estão adequadas	Não conforme	Atrasada
Descrição da não conformidade: 3.14. Foi evidenciado que as instalações elétricas não estão adequadas.		
Referência: NBR 5410, de 1997, e NR 10		
Comentários do acompanhamento: Foi evidenciado que o quadro de comando não possui aterramento e há presença de fios emendados.

Instalações elétricas da unidade.

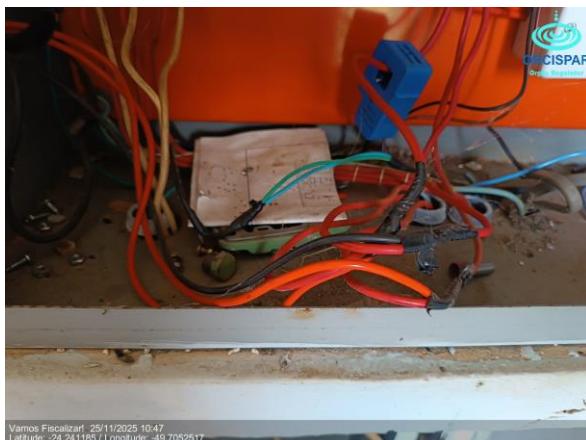
Emenda de fios.

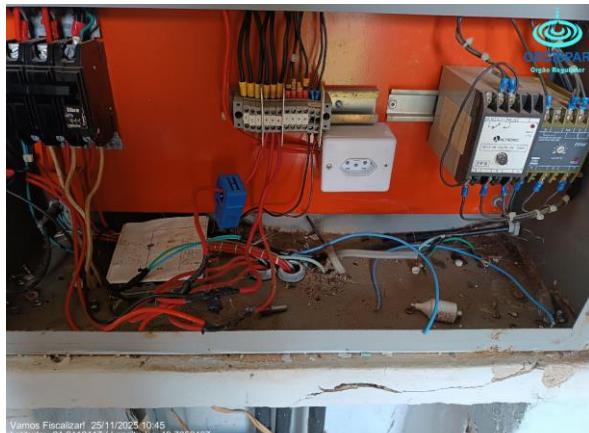
Comentários do acompanhamento: Foi evidenciado que as instalações elétricas se encontram com a presença de sujeiras e resíduos dispostos na parte inferior do quadro.

Condições internas do quadro.

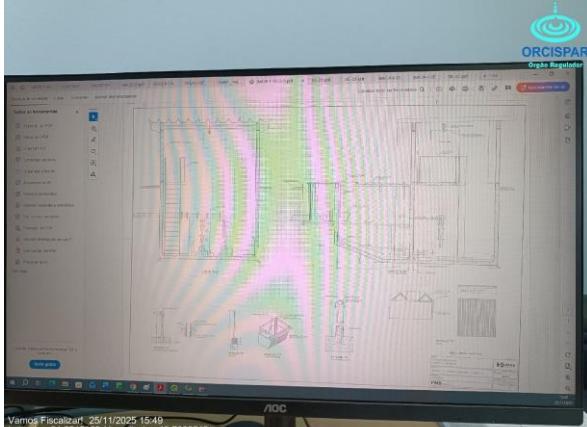
Item avaliado	Resposta na fiscalização	Status da NC
Existe projeto da estação elevatória de esgoto	Não conforme	Concluída
Descrição da não conformidade: 2.4. Não foi evidenciada a existência do projeto da estação elevatória de esgoto.		
Referência: NBR 12208, de 1992		
Comentários do acompanhamento: Foi evidenciado que há projeto da estação elevatória de esgoto.		
Comprovações do Acompanhamento da Não Conformidade

<p>Vamos Fiscalizar! 25/11/2025 15:49 Latitude: -24.2518369 / Longitude: -49.7006849</p>		
Projeto da estação elevatória.

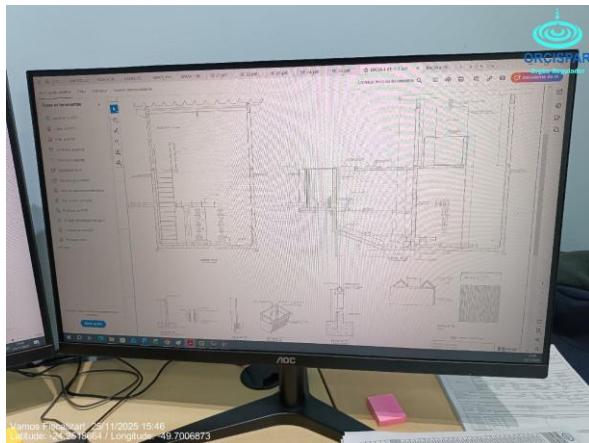
Comentários do acompanhamento: Foi evidenciada a existência de projeto da estação elevatória de esgoto.

Projeto da estação elevatória.

Item avaliado	Resposta na fiscalização	Status da NC
O projeto está atualizado	Não conforme	Atrasada
Descrição da não conformidade: 2.5. Foi evidenciado que o projeto não está atualizado.		
Referência: NBR 12208, de 1992		
Comentários do acompanhamento: Foi evidenciado que não foi atualizado o projeto com relação a alteração na tubulação de recalque.

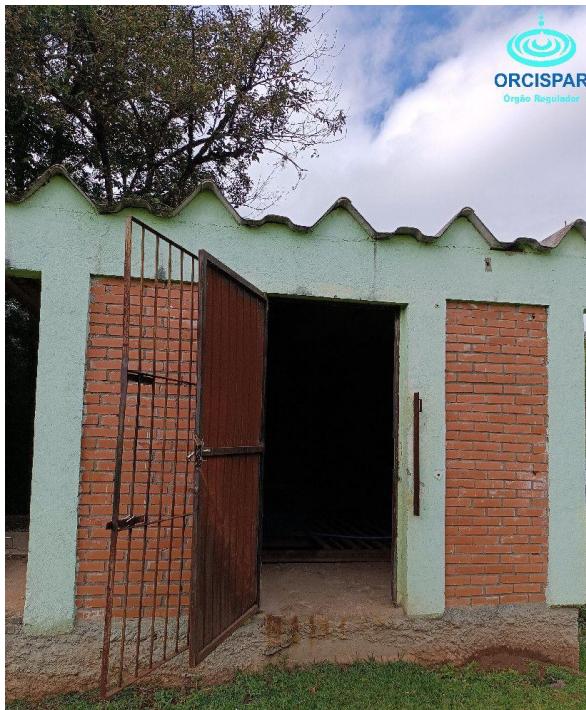
Item avaliado	Resposta na fiscalização	Status da NC
A área é sinalizada identificando o seu uso	Não conforme	Atrasada

Descrição da não conformidade: 2.2. Foi evidenciado que a área não é sinalizada identificando o seu uso.

Comentários do acompanhamento: Não foi evidenciada a existência de sinalização na unidade.

Casa de comando sem sinalização.

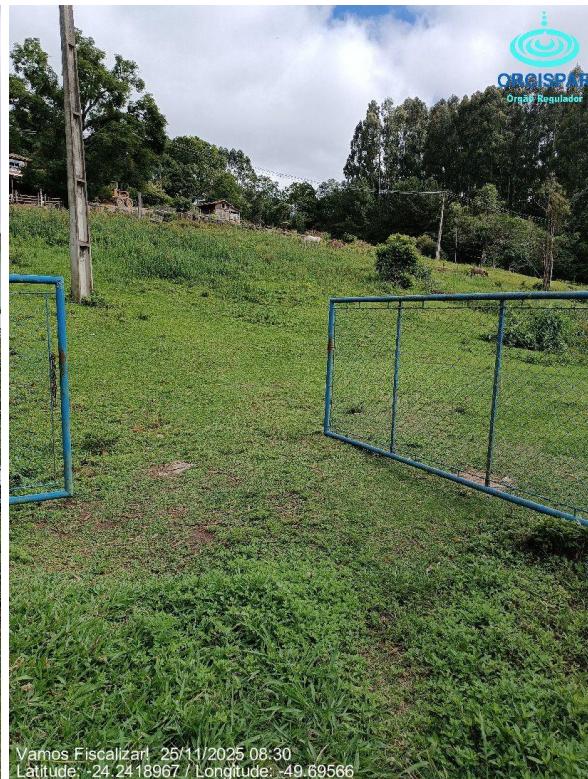
Portão de entrada sem sinalização.

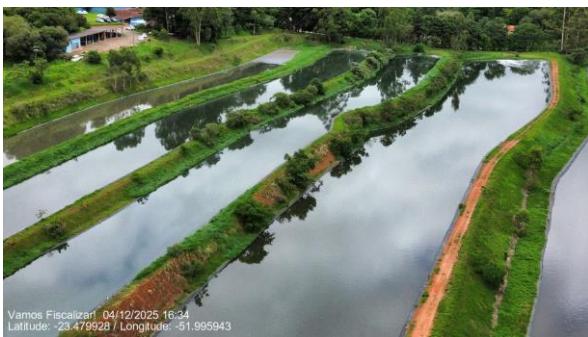
Item avaliado	Resposta na fiscalização	Status da NC
Inexistência de lodo na lagoa ou manchas na superfície	Não conforme	Concluída
Descrição da não conformidade: 3.7.2. Foi evidenciada a existência de lodo na lagoa ou manchas na superfície.		
Referência: NBR 12209, de 1992		
Comentários do acompanhamento: Não foi evidenciado a presença de manchas significativas na lagoa Facultativa.		
Comprovações do Acompanhamento da Não Conformidade

<small>Vamos Fiscalizar! 04/12/2025 16:34 Latitude: -23.479528 / Longitude: -51.995943</small>		
Estrutura das lagoas.

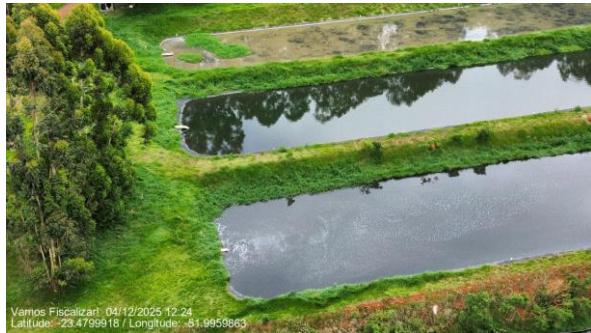
Item avaliado	Resposta na fiscalização	Status da NC
Inexistência de vegetais em contato com a água	Não conforme	Atrasada
Descrição da não conformidade: 3.6.3. Foi evidenciada a existência de vegetais em contato com a água.		
Referência: Normas e procedimentos técnicos pertinentes		
Comentários do acompanhamento: Foi evidenciado a presença de vegetação nas lagoas formado ilhas de vegetação por conta do lodo acumulado.		
Comprovações do Acompanhamento da Não Conformidade

Lagoa em processo de eutrofização.

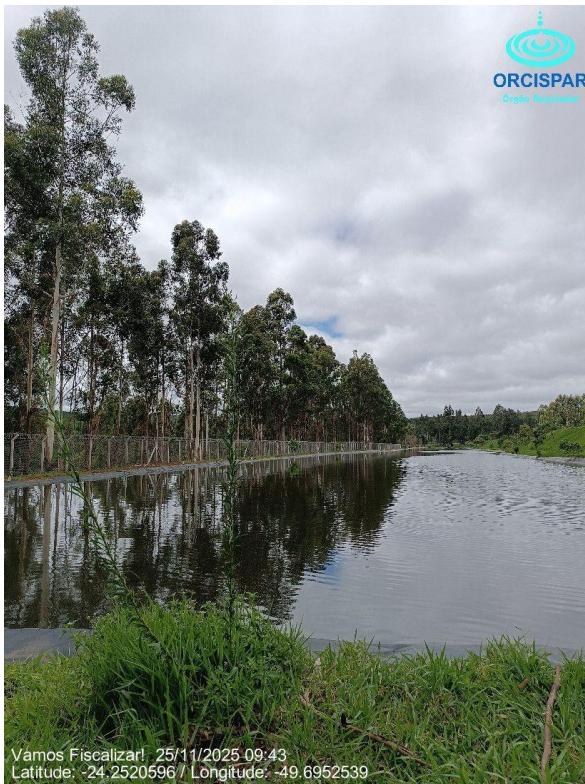
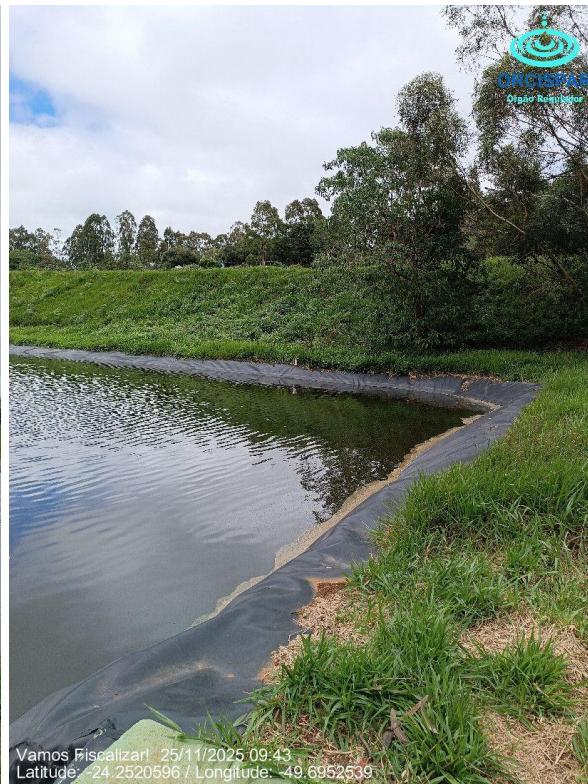
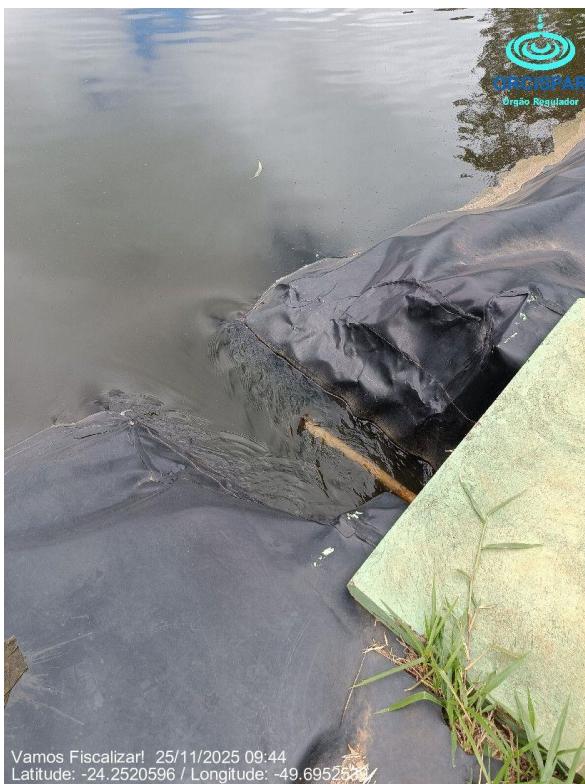
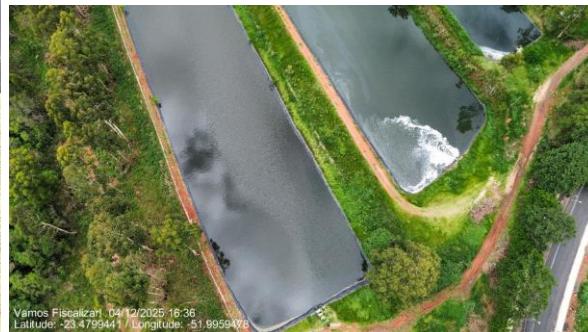
Item avaliado	Resposta na fiscalização	Status da NC
A lagoa se encontra em boas condições	Não conforme	Concluída

Descrição da não conformidade: 3.7.5. Foi evidenciado que a lagoa não se encontra em boas condições.

Comentários do acompanhamento: Foi evidenciado que há boas condições na lagoa Facultativa.

Lagoa Facultativa

Lagoa Facultativa.

Vista superior da lagoa Facultativa.

Saída de efluente.

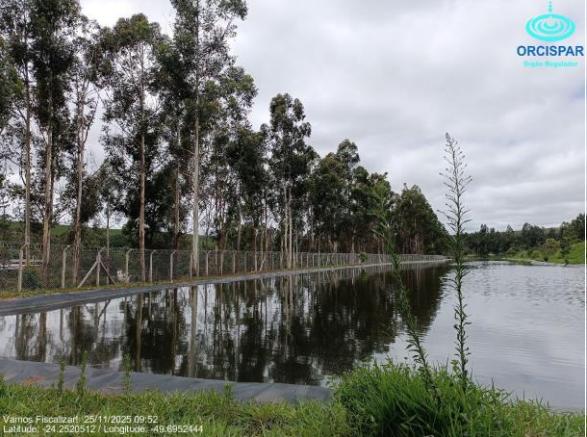
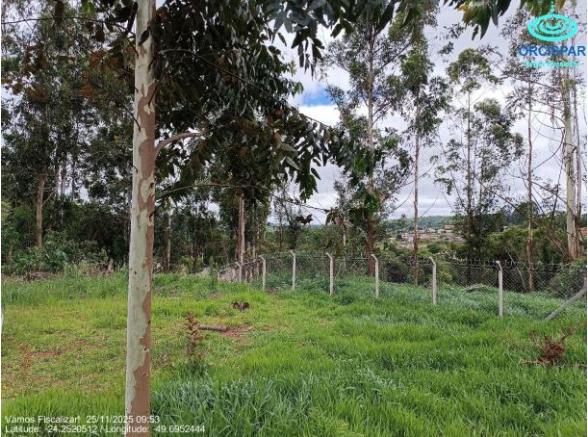
Item avaliado	Resposta na fiscalização	Status da NC
A área está devidamente cercada	Não conforme	Concluída com Atraso
Descrição da não conformidade: 3.1.7. Foi evidenciado que a área não está devidamente cercada.		
Referência: Art. 2º, XI da Lei Federal 11.445, de 2007		
Comentários do acompanhamento: Foi evidenciado que todo o redor das lagoas foi instalado alambrados recentemente e toda a área de encontra cercada.		
Comprovações do Acompanhamento da Não Conformidade

<small>Vamos Fiscalizar! 25/11/2025 09:53 Latitude: -24.2520512 Longitude: -49.6952444</small>	
Alambrado ao redor das lagoas.	Alambrado ao redor das lagoas.

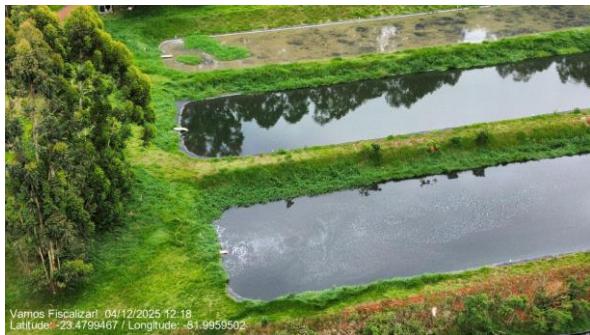
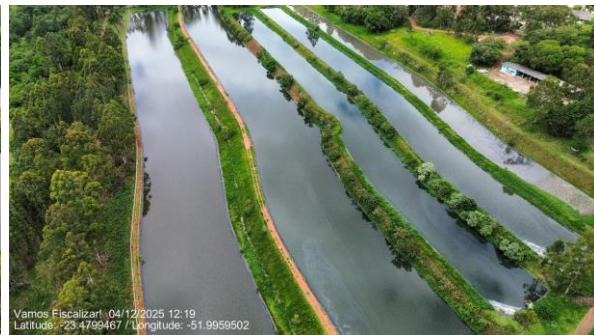
Item avaliado	Resposta na fiscalização	Status da NC
A área é iluminada	Não conforme	Atrasada
Descrição da não conformidade: 3.1.5. Foi evidenciado que a área não é iluminada.		
Referência: Normas e procedimentos técnicos pertinentes		
Comentários do acompanhamento: Foi evidenciado que não há iluminação artificial ao redor das lagoas.		
Comprovações do Acompanhamento da Não Conformidade

Estrutura da unidade.

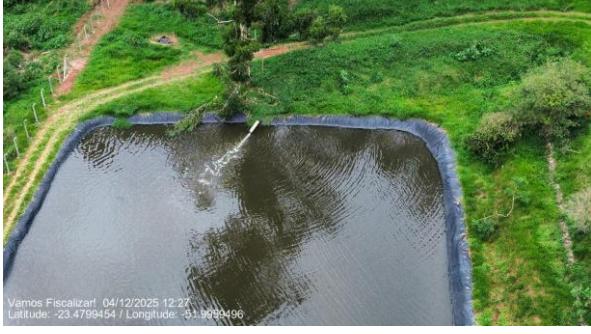
Item avaliado	Resposta na fiscalização	Status da NC
Inexistência de vegetais em contato com a água	Não conforme	Atrasada
Descrição da não conformidade: 3.7.3. Foi evidenciada a existência de vegetais em contato com a água.		
Referência: Normas e procedimentos técnicos pertinentes		
Comentários do acompanhamento: Foi evidenciado a falta de manutenção das vegetações ao redor da lagoa. Permitindo o contato da vegetação com a lagoa.		
Comprovações do Acompanhamento da Não Conformidade

<p>Vamos Fiscalizar! 04/12/2025 12:27 Latitude: -23.4799454 / Longitude: -51.9954496</p>		
<p>Vegetação invadindo os taludes e entrando em contato com a lagoa.</p>

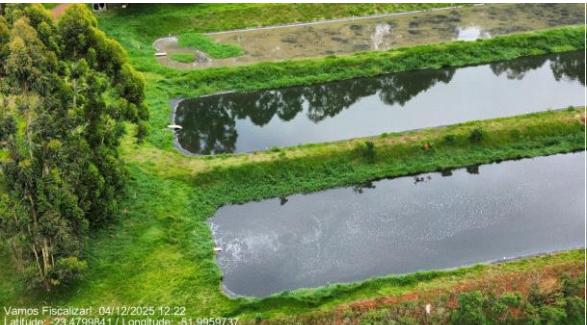
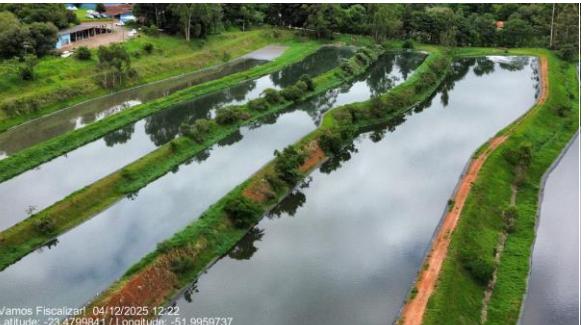
Item avaliado	Resposta na fiscalização	Status da NC
Inexistência de lodo na lagoa ou manchas na superfície	Não conforme	Atrasada
Descrição da não conformidade: 3.6.2. Foi evidenciada a existência de lodo na lagoa ou manchas na superfície.		
Referência: NBR 12209, de 1992		
Comentários do acompanhamento: Foi evidenciado a existência de quantidade significativa de lodo na superfícies das lagoas, principalmente na Lagoa 01. Nível que compromete a área de trabalho da lagoa e sua eficiência.		
Comprovações do Acompanhamento da Não Conformidade

Vamos Fiscalizar! 04/12/2025 12:22 Latitude: -23.4799841 / Longitude: -51.9959737	Lagoas Anaeróbias.

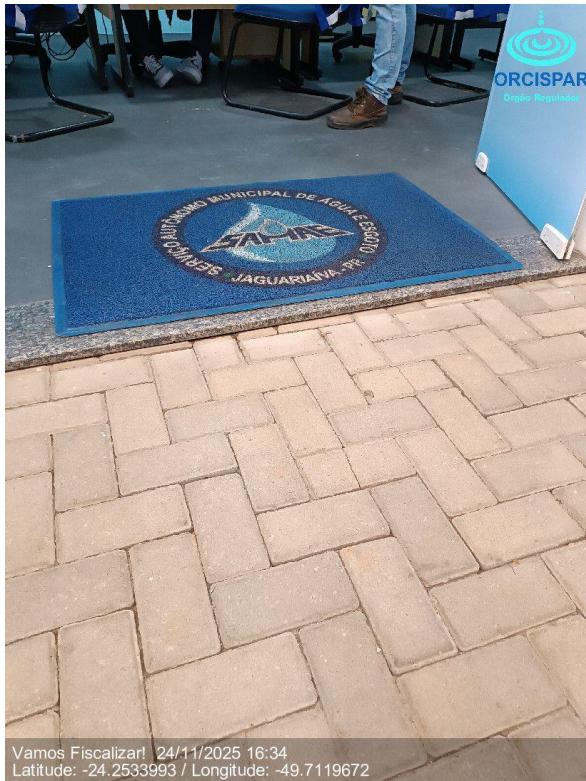
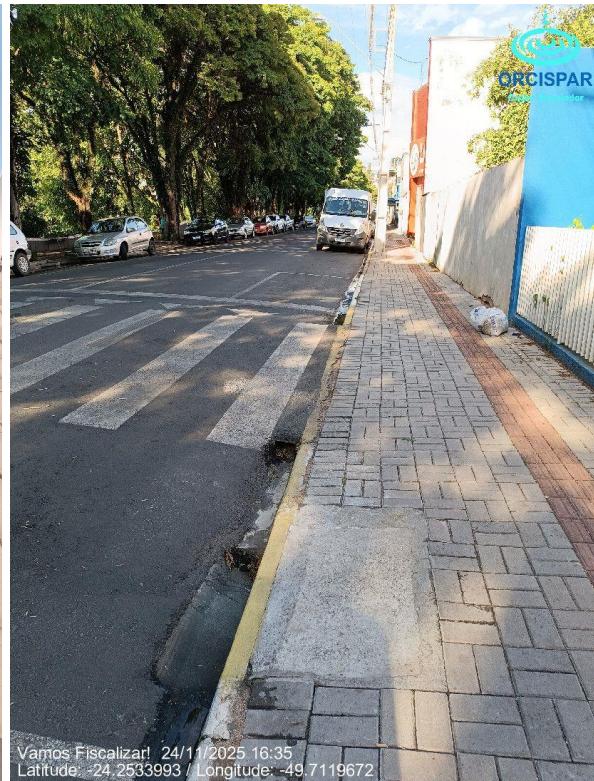
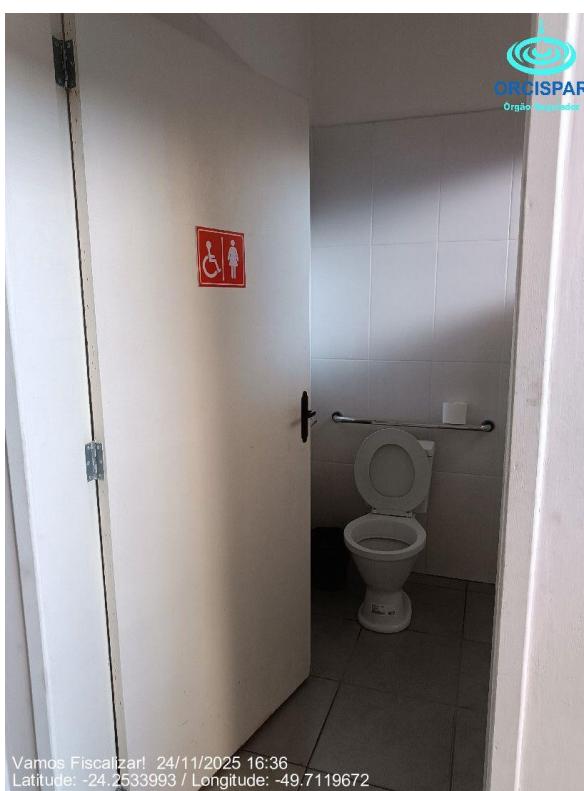
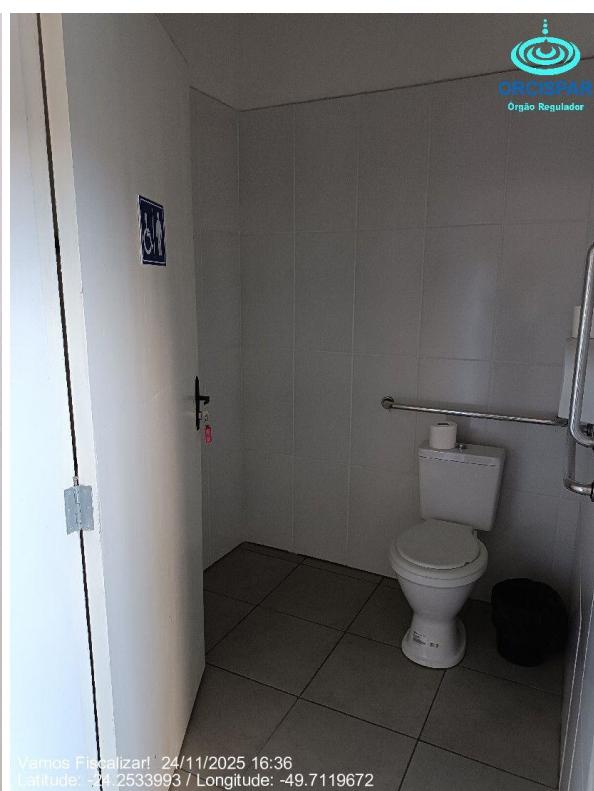
Item avaliado	Resposta na fiscalização	Status da NC
Localização e acessibilidade das unidades do prestador são inadequadas	Não conforme	Concluída
Descrição da não conformidade: 1.3.2. Foi evidenciado que a localização e acessibilidade das unidades do prestador não são adequadas.		
Referência: Art. 5º, caput, X da Lei Federal nº 13.460, de 2017

Degrado de entrada.

Rampa de acesso as instalações.

Banheiro Feminino com barras de acessibilidade.

Banheiro Masculino com barras de acessibilidade.

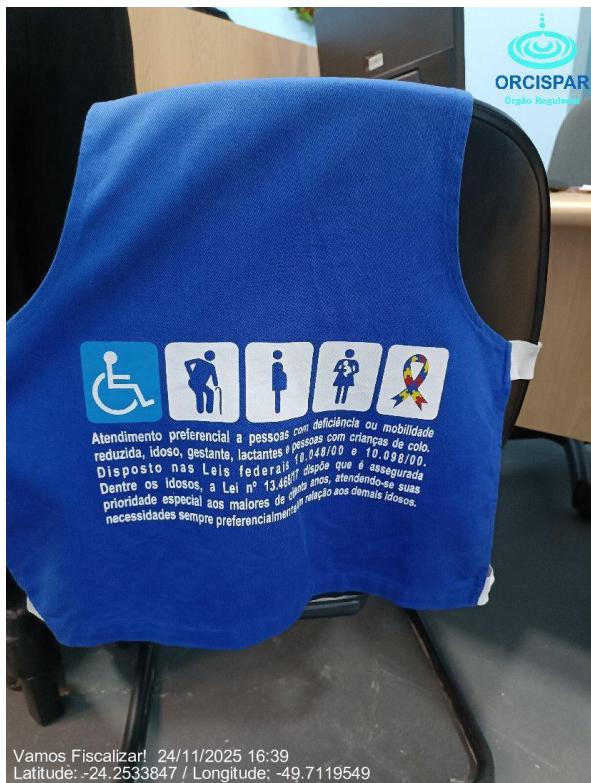
Item avaliado	Resposta na fiscalização	Status da NC
Dispõe de atendimento preferencial	Não conforme	Concluída
Descrição da não conformidade: 2.6.22. Foi evidenciado que não dispõe de atendimento preferencial.		
Referência: Art. 5º, caput, III da Lei Federal nº 13.460, de 2017		
Comentários do acompanhamento: Foi identificado atendimento preferencial na unidade.		
Comprovações do Acompanhamento da Não Conformidade

Cadeiras identificadas com atendimento preferencial.

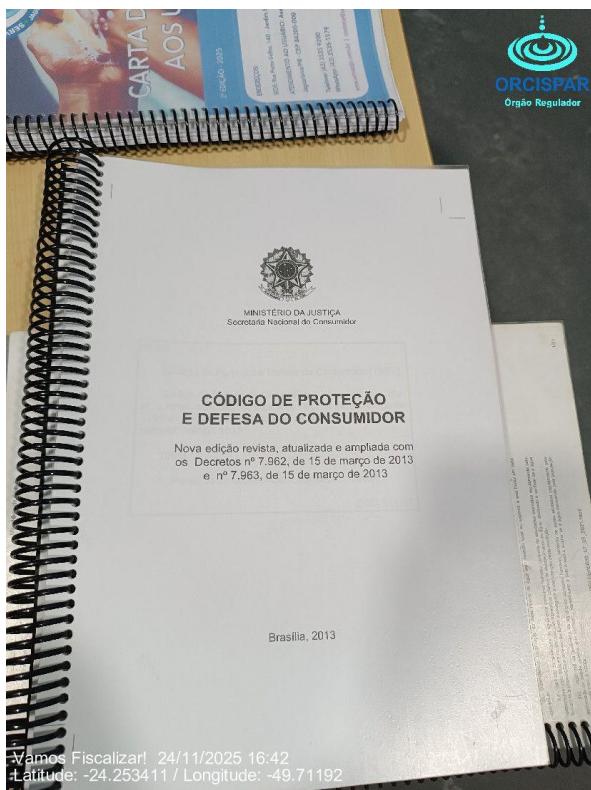
Item avaliado	Resposta na fiscalização	Status da NC
O Código de Defesa do Consumidor dos serviços é disponibilizado no atendimento ao usuário	Não conforme	Concluída
Descrição da não conformidade: 2.6.43. Foi evidenciado que o Código de Defesa do Consumidor dos serviços não é disponibilizado no atendimento ao usuário.		
Referência: Art. 1º da Lei Federal nº 12.291, de 2010		
Comentários do acompanhamento: Foi evidenciado a disponibilidade do código de defesa do consumidor no atendimento.		
Comprovações do Acompanhamento da Não Conformidade

Código de Defesa do consumidor.

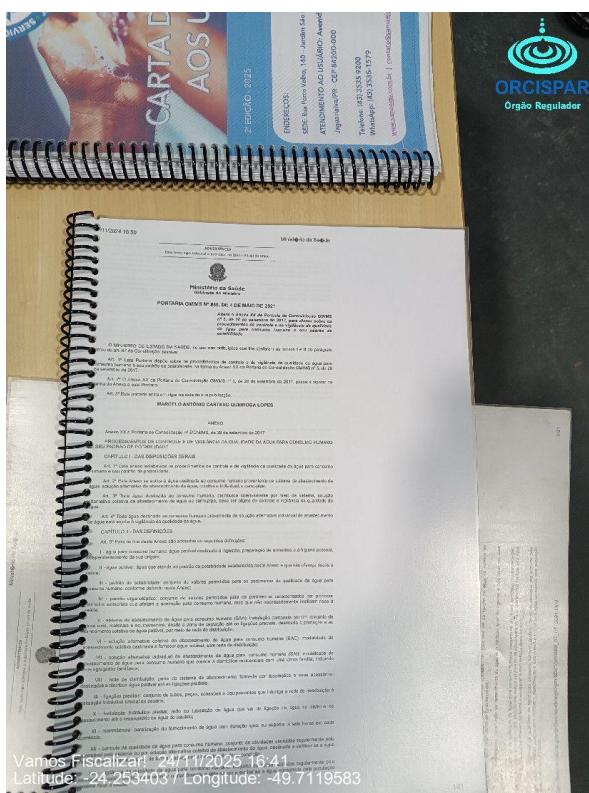
Item avaliado	Resposta na fiscalização	Status da NC
A Portaria do Ministério da Saúde que dispõe sobre os padrões de potabilidade da água é disponibilizada no atendimento ao usuário	Não conforme	Concluída
Descrição da não conformidade: 2.6.44. Foi evidenciado que a Portaria do Ministério da Saúde que dispõe sobre os padrões de potabilidade da água não é disponibilizada no atendimento ao usuário.		
Referência: Art. 6º, caput, VI da Lei Federal nº 13.460, de 2017		
Comentários do acompanhamento: Foi evidenciado a disponibilização da portaria no atendimento.		
Comprovações do Acompanhamento da Não Conformidade

Portaria do Ministério da Saúde.

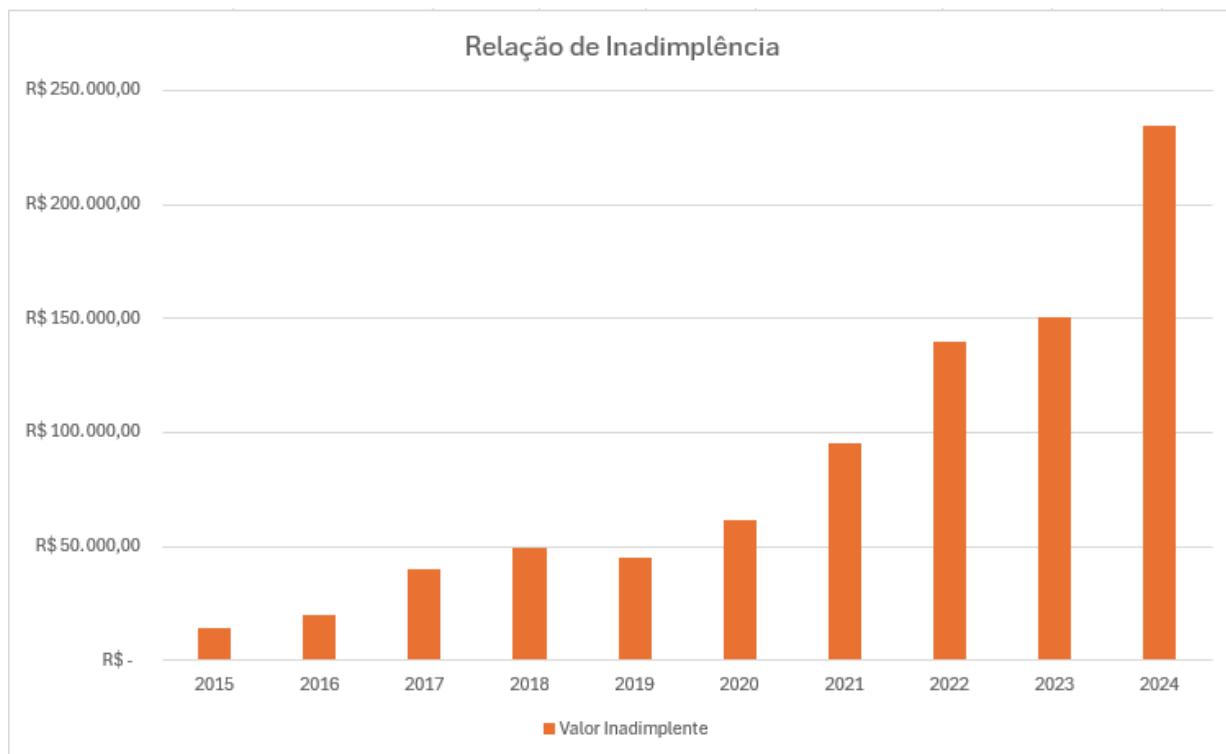
Figura 01 - Relação de inadimplência dos últimos 10 anos do SAMAE de Jaguariaíva/PR.

Com base na análise dos dados apresentados na Figura 01 - Relação de inadimplência dos últimos 10 anos do SAMAE de Jaguariaíva/PR, verifica-se que o prestador acumulou ao longo dos últimos 10 anos o valor em inadimplência, totalizando R\$ 850.438,94 (oitocentos e cinquenta mil, quatrocentos e trinta e oito reais e noventa e quatro centavos). No ano de 2024, foram registrados R\$ 234.653,08 (duzentos e trinta e quatro mil, seiscentos e cinquenta e três reais e oito centavos) em valores não arrecadados. Considerando o faturamento anual do mesmo exercício, de R\$ 11.892.059,27 (onze milhões, oitocentos e noventa e dois mil, cinquenta e nove reais e vinte e sete centavos), o índice de inadimplência ficou em torno de 1,97%, dentro da faixa de 5% a 10% considerada aceitável para empresas, segundo parâmetros do Sistema Financeiro Nacional (SFN).

Nesse sentido, recomenda-se o fortalecimento de medidas administrativas voltadas à recuperação de receitas, como o aprimoramento dos processos de cobrança, atualização cadastral dos usuários, envio de notificações preventivas, incentivo à regularização de débitos e campanhas de conscientização sobre a importância do pagamento em dia.
