**ORCISPAR**

## **Relatório Técnico de Acompanhamento - Nova Santa Bárbara - PR**

RTFA nº03/2026

**Fevereiro, 2026.**

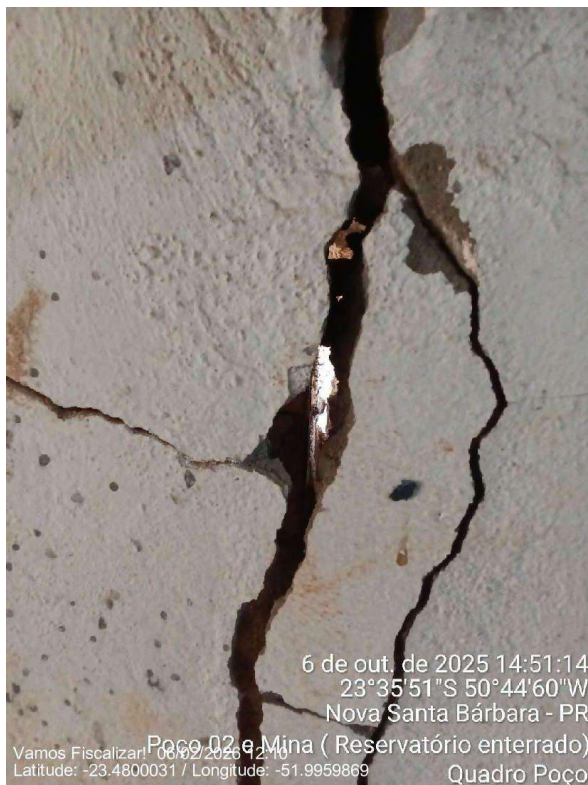
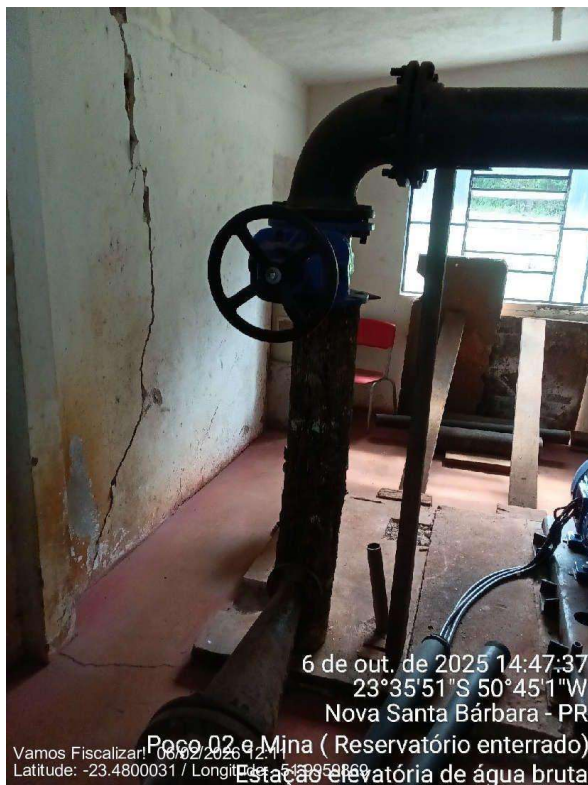
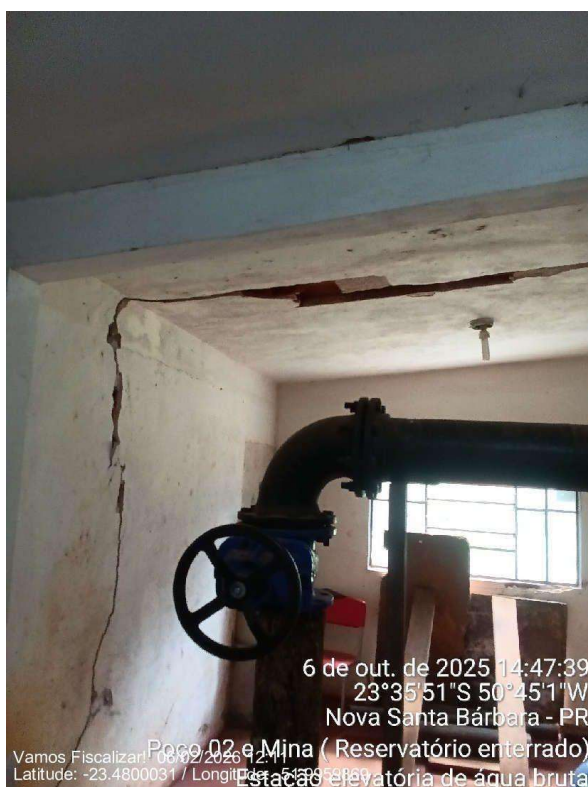
| Item avaliado | Resposta na fiscalização | Status da NC |
|---|---|---|
| Descrição da não conformidade: 1.3.2. Foi evidenciado que as instalações não encontram-se em bom estado de conservação. | | |
