Relatório Técnico de Fiscalização de Acompanhamento - Quatro Pontes/PR 2026

RTFA n°02/2026

Janeiro, 2026.

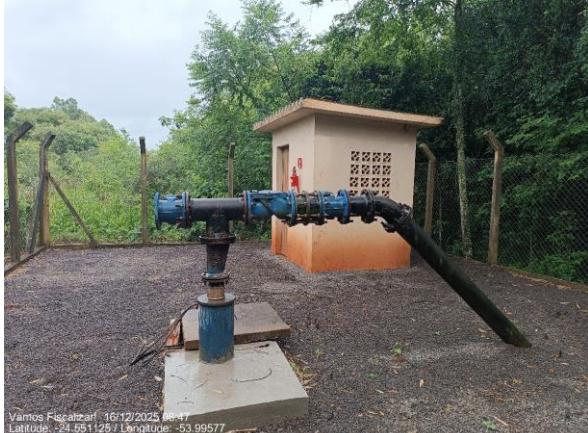
Item avaliado	Resposta na fiscalização	Status da NC
As instalações encontram-se em bom estado de conservação	Não conforme	Concluída
Descrição da não conformidade: 1.3.2. Foi evidenciado que as instalações não encontram-se em bom estado de conservação.		
Referência: NBR 5674, de 1999		
Comprovações do Acompanhamento da Não Conformidade

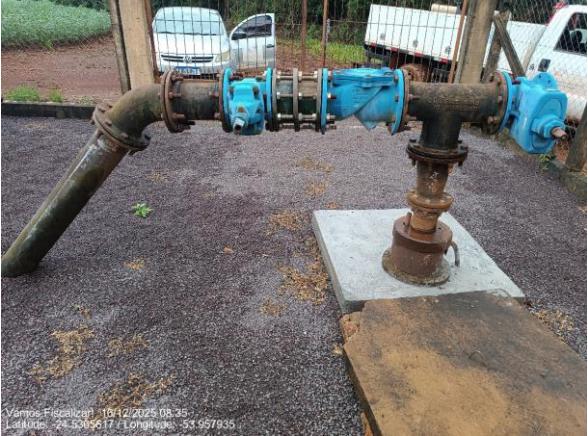
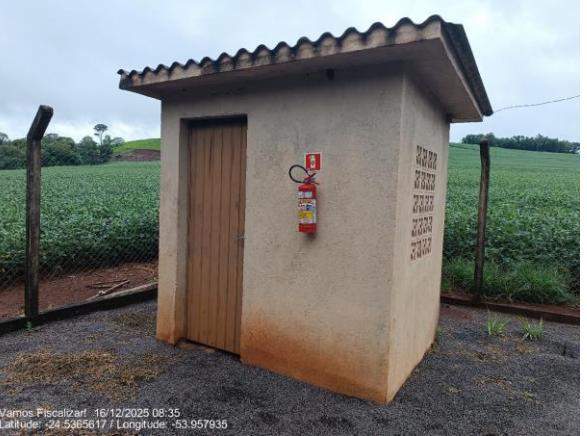
Item avaliado	Resposta na fiscalização	Status da NC
As instalações encontram-se em bom estado de conservação	Não conforme	Concluída
Descrição da não conformidade: 1.3.2. Foi evidenciado que as instalações não encontram-se em bom estado de conservação.		
Referência: NBR 5674, de 1999		
Comprovações do Acompanhamento da Não Conformidade

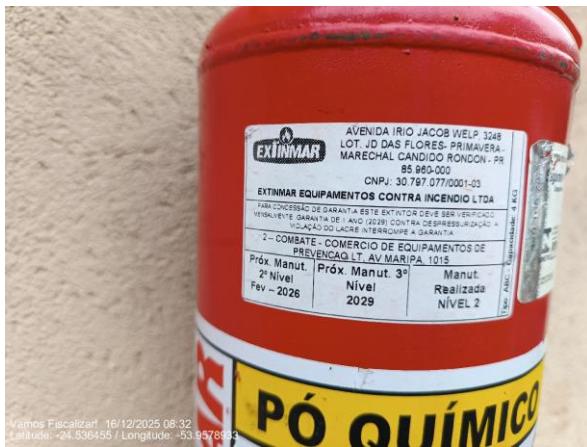
Item avaliado	Resposta na fiscalização	Status da NC
O extintor de incêndio está dentro do prazo de validade	Não conforme	Concluída

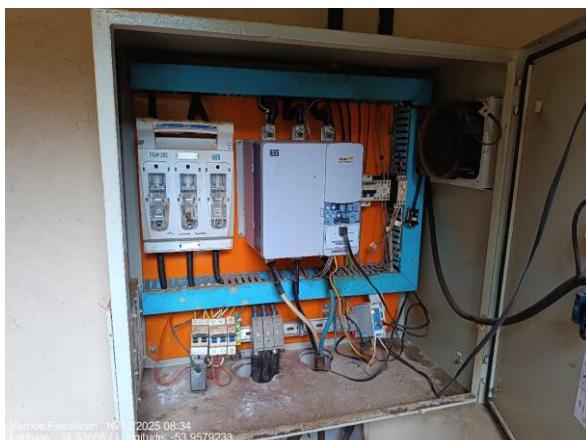
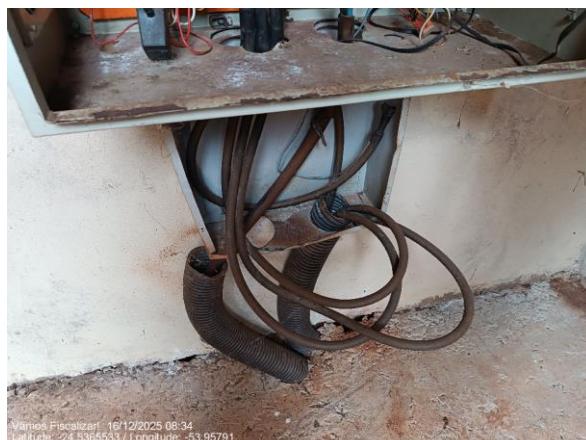
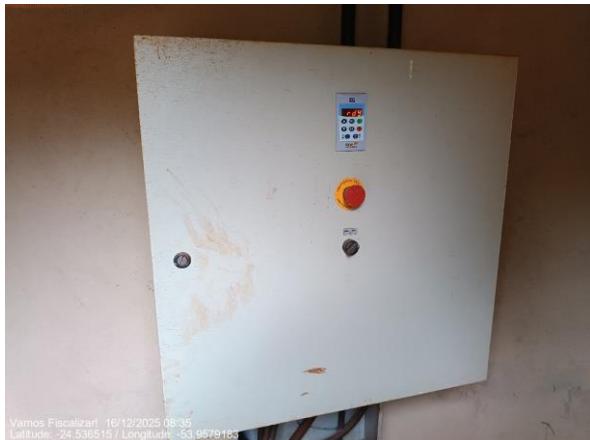
Comentários do acompanhamento: Foi evidenciado que o quadro elétrico encontra-se todo sujo e enferrujado

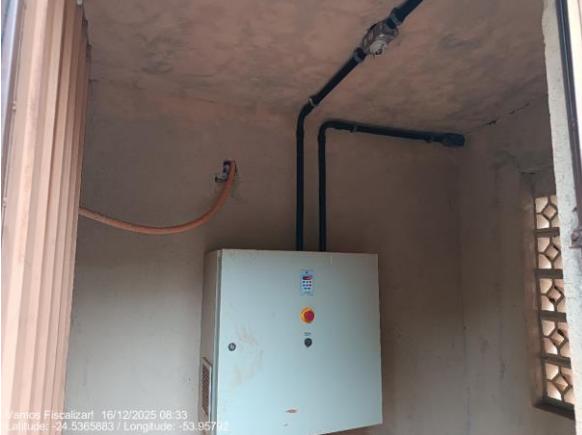
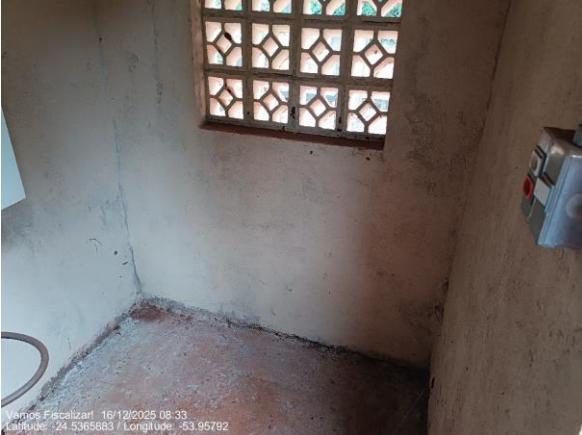
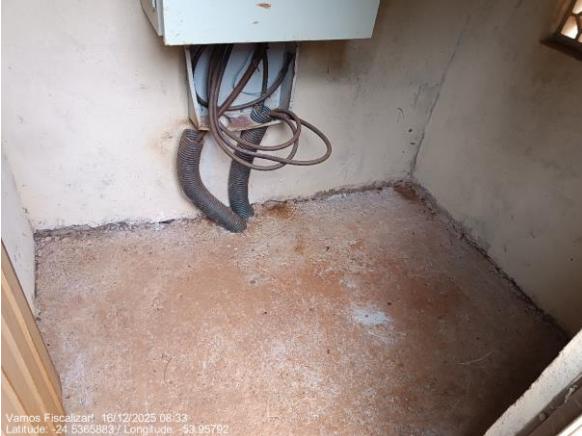
Item avaliado	Resposta na fiscalização	Status da NC
A casa de comando/quadro de comando está dentro das normas de limpeza e segurança	Não conforme	Atrasada
Descrição da não conformidade: 1.3.16. Foi evidenciado que a casa de comando / quadro de comando não está dentro das normas de limpeza e segurança.		
Referência: Normas e procedimentos técnicos pertinentes		
Comentários do acompanhamento: Foi evidenciado que a casa de comando encontra-se com muita sujeira em seu interior, além disso, deve ser instalado telas de proteção na janela a fim de minimizar a presença de insetos e agentes indesejados dentro da casa de comando		
Comprovações do Acompanhamento da Não Conformidade

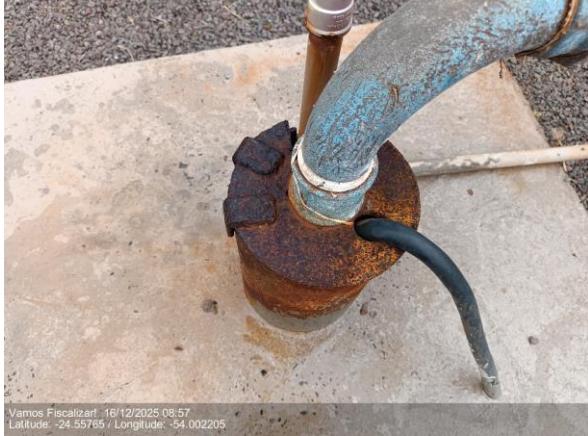
Item avaliado	Resposta na fiscalização	Status da NC
O poço possui tampa de proteção	Não conforme	Concluída
Descrição da não conformidade: 1.3.20. Foi evidenciado que o poço não possui tampa de proteção.		
Referência: NBR 12.212, de 1992		
Comprovações do Acompanhamento da Não Conformidade

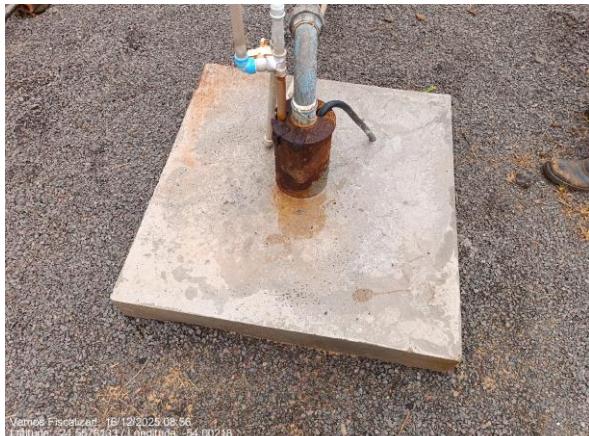
Item avaliado	Resposta na fiscalização	Status da NC
A área da laje de proteção é de no mínimo 1 m ²	Não conforme	Concluída

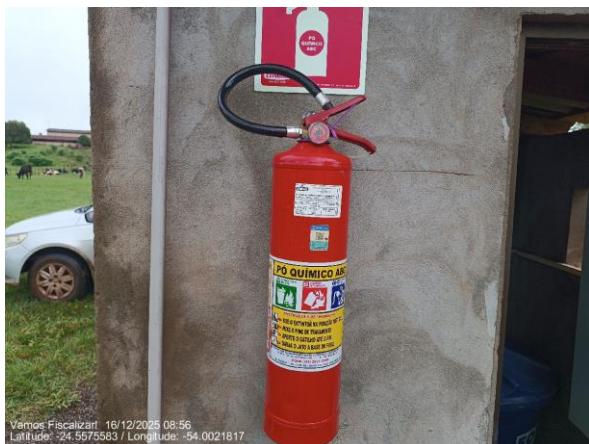
Item avaliado	Resposta na fiscalização	Status da NC
A unidade está equipada com extintor de incêndio	Não conforme	Concluída

Descrição da não conformidade: 1.3.4. Foi evidenciado que a unidade não está equipada com extintor de incêndio.

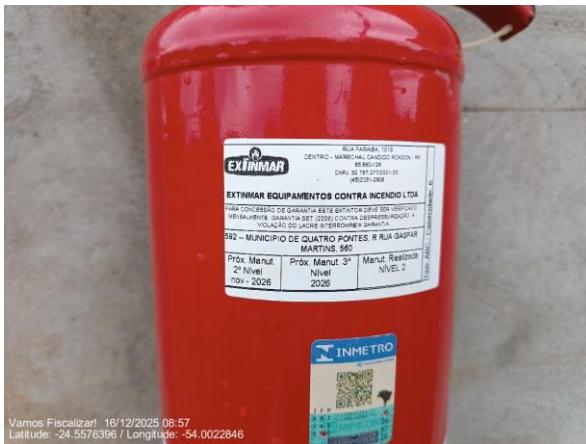
Item avaliado	Resposta na fiscalização	Status da NC
O extintor de incêndio está dentro do prazo de validade	Não conforme	Concluída
Descrição da não conformidade: 1.3.5. Foi evidenciado que o extintor de incêndio não está dentro do prazo de validade.		
Referência: Art. 10.9 da NR 10, art 23.1 da NR 23 e Art 5.2.1.1 da NPT 021, de 2014, do Corpo de Bombeiros do Paraná

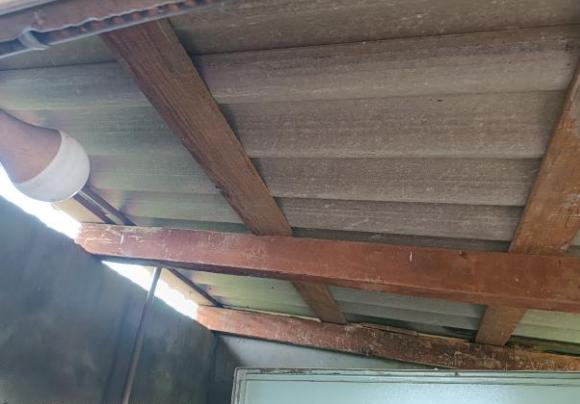
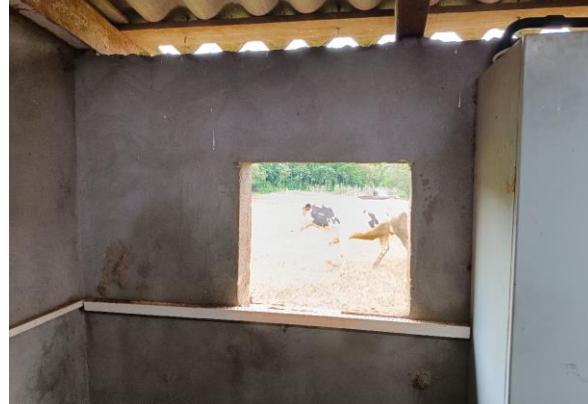
Item avaliado	Resposta na fiscalização	Status da NC
A estrutura da casa de comando está em bom estado de conservação.	Não conforme	Atrasada
Descrição da não conformidade: 1.3.14. Foi evidenciado que a estrutura da casa de comando não está em bom estado de conservação.		
Referência: NBR 5674, de 1999		
Comentários do acompanhamento: A casa de comando encontra-se em péssimas condições estruturais, sem forro e sem janelas instaladas, havendo apenas o vão aberto no local onde deveria existir a janela, o que evidencia a precariedade da edificação e a falta de condições adequadas de proteção e conservação		
Comprovações do Acompanhamento da Não Conformidade

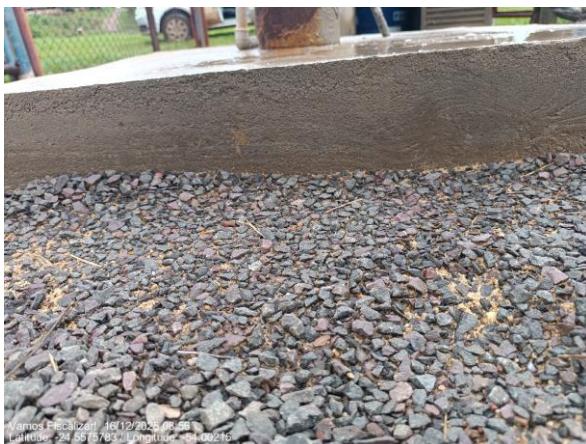
Item avaliado	Resposta na fiscalização	Status da NC
A espessura da laje de proteção é de no mínimo 15 cm	Não conforme	Concluída
Descrição da não conformidade: 1.3.24. Foi evidenciado que a espessura da laje de proteção não é de no mínimo 15 cm.		
Referência: NBR 12.244, de 2006		
Comprovações do Acompanhamento da Não Conformidade

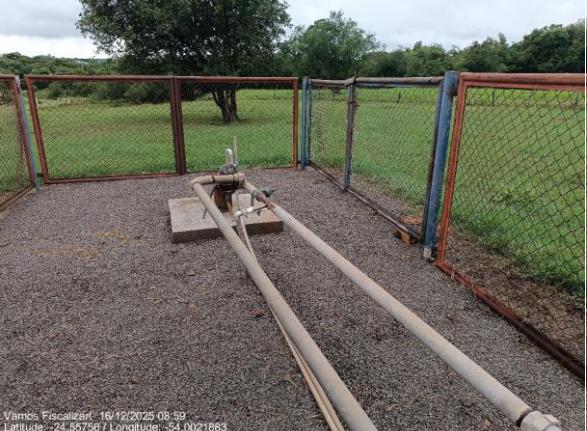
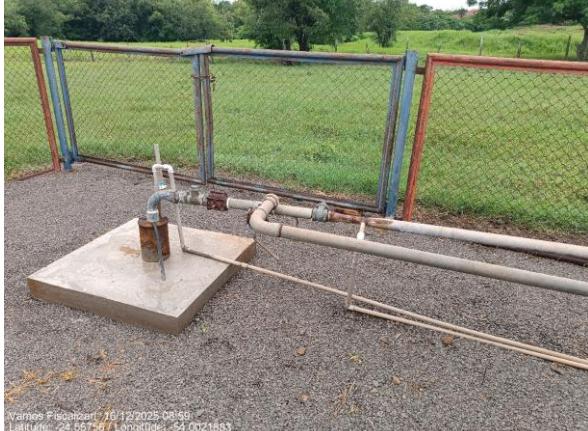
Item avaliado	Resposta na fiscalização	Status da NC
As instalações encontram-se em bom estado de conservação	Não conforme	Concluída
Descrição da não conformidade: 1.3.2. Foi evidenciado que as instalações não encontram-se em bom estado de conservação.		
Referência: NBR 5674, de 1999		
Comprovações do Acompanhamento da Não Conformidade

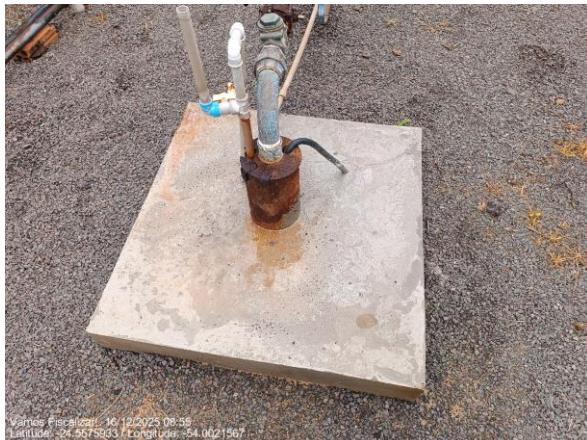
Item avaliado	Resposta na fiscalização	Status da NC
Há laje de proteção ao redor do poço	Não conforme	Concluída

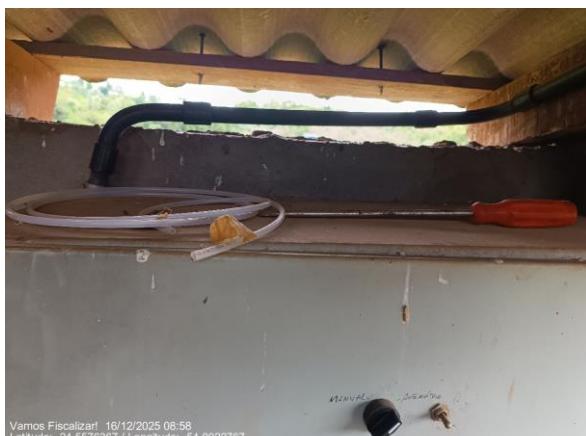
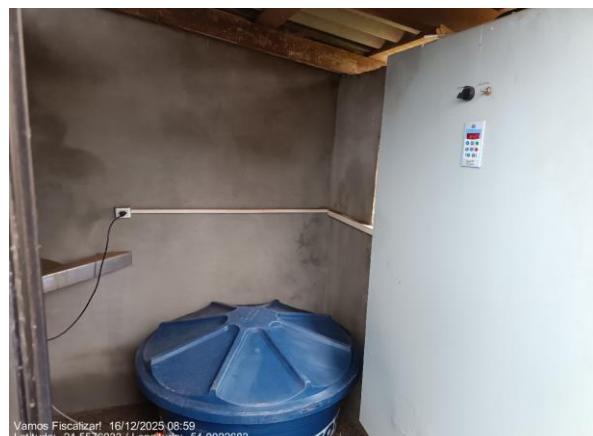
Item avaliado	Resposta na fiscalização	Status da NC
A casa de comando/quadro de comando está dentro das normas de limpeza e segurança	Não conforme	Atrasada

Descrição da não conformidade: 1.3.16. Foi evidenciado que a casa de comando / quadro de comando não está dentro das normas de limpeza e segurança.

Comentários do acompanhamento: A casa de comando encontra-se suja, com ferramentas armazenadas em seu interior e sem forro, evidenciando condições inadequadas de organização, conservação e manutenção do local

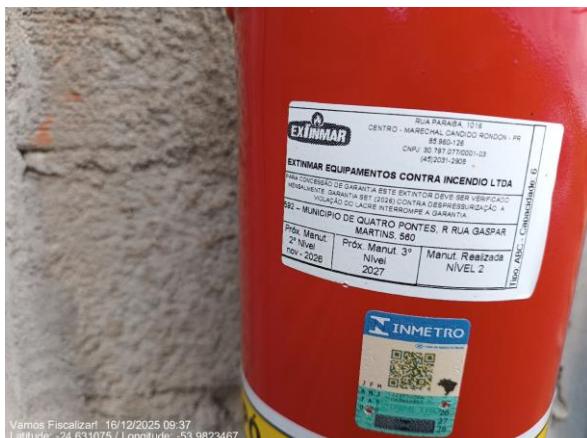
Item avaliado	Resposta na fiscalização	Status da NC
O extintor de incêndio está dentro do prazo de validade	Não conforme	Concluída

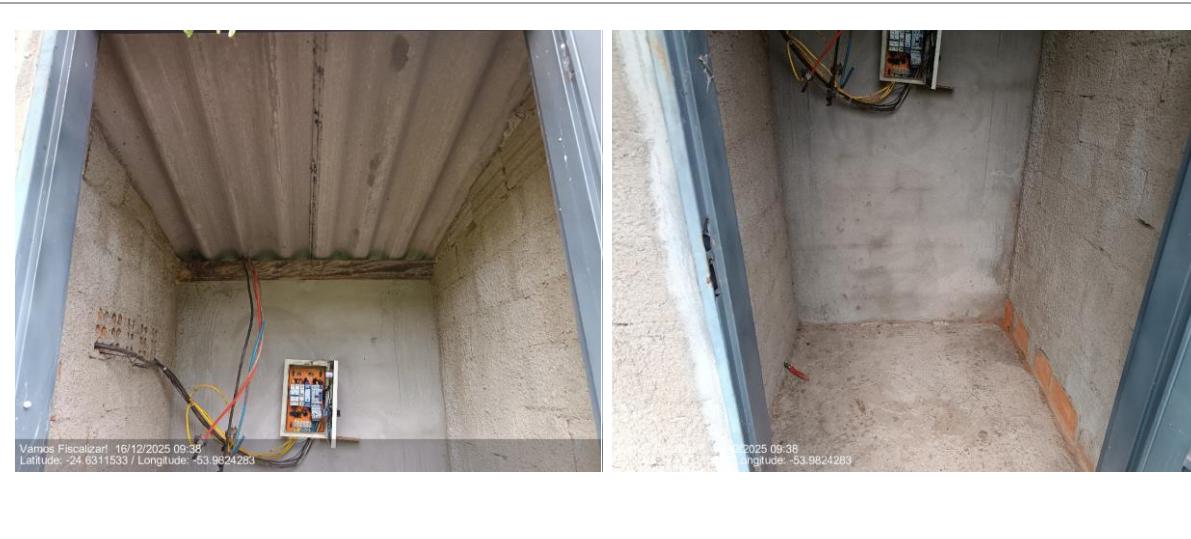
Item avaliado	Resposta na fiscalização	Status da NC
A casa de comando/quadro de comando está dentro das normas de limpeza e segurança	Não conforme	Atrasada

Descrição da não conformidade: 1.3.16. Foi evidenciado que a casa de comando / quadro de comando não está dentro das normas de limpeza e segurança.

Comentários do acompanhamento: Foi evidenciado que a casa de comando encontra-se com diversas sujeiras e sem forração adequada

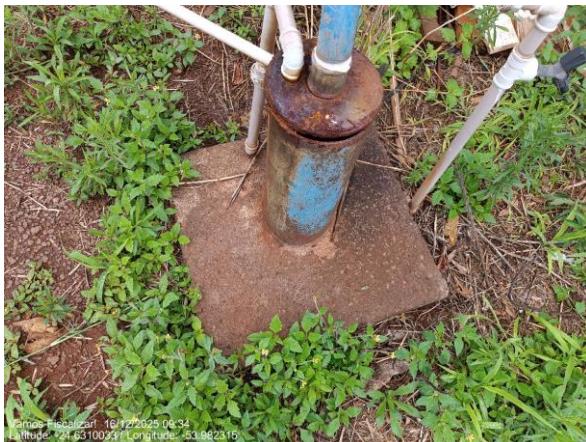
Item avaliado	Resposta na fiscalização	Status da NC
Há laje de proteção ao redor do poço	Não conforme	Concluída
Descrição da não conformidade: 1.3.22. Não foi evidenciada a existência de laje de proteção ao redor do poço.		
Referência: NBR 12.244, de 2006		
Comprovações do Acompanhamento da Não Conformidade

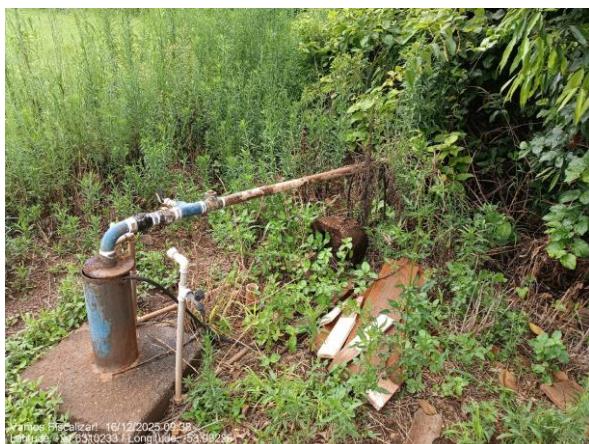
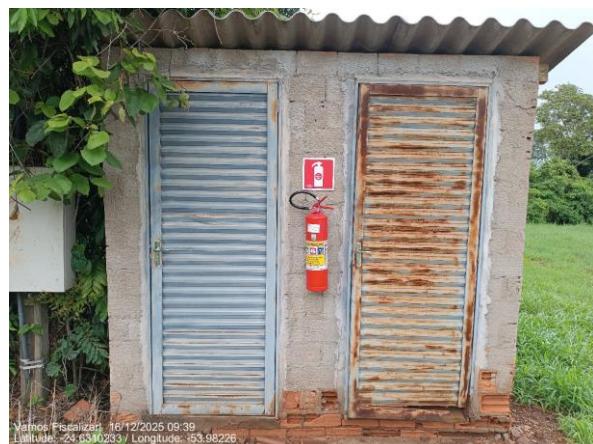
Comentários do acompanhamento: Foi evidenciado que o local encontra-se sem cercamento adequado e com as portas da casa de comando todas enferrujadas

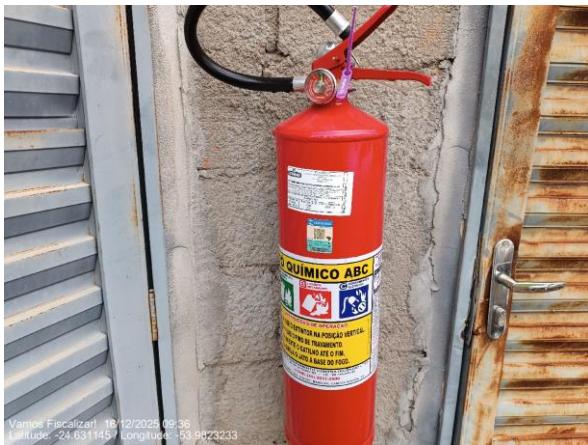
Item avaliado	Resposta na fiscalização	Status da NC
A unidade está equipada com extintor de incêndio	Não conforme	Concluída

Descrição da não conformidade: 1.3.4. Foi evidenciado que a unidade não está equipada com extintor de incêndio.

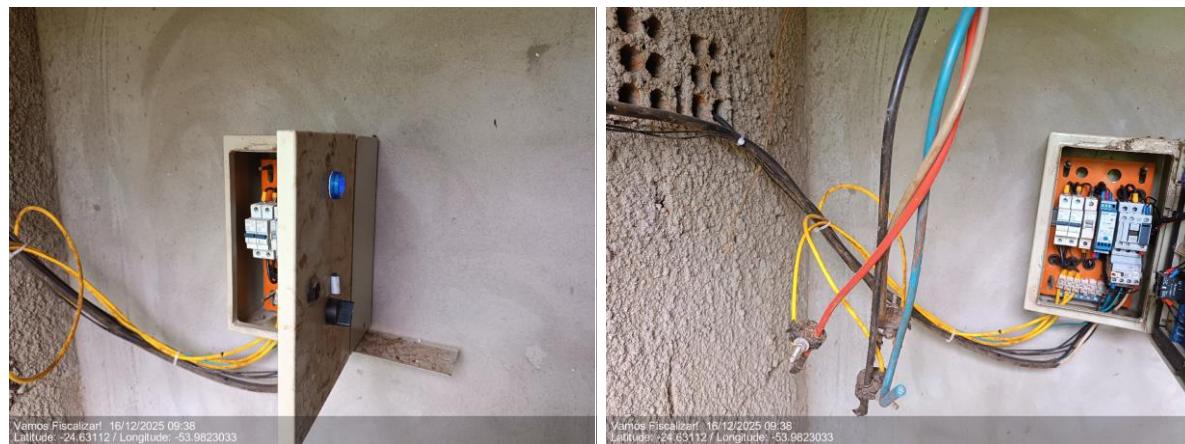
Item avaliado	Resposta na fiscalização	Status da NC
As instalações elétricas estão em bom estado de conservação	Não conforme	Atrasada
Descrição da não conformidade: 1.3.11. Foi evidenciado que as instalações elétricas não estão em bom estado de conservação.		
Referência: NBR 5410, de 1997, e NBR 5410, de 1997		
Comentários do acompanhamento: Foi evidenciado que as instalações elétricas não estão em um bom estado de conservação, várias fiação soltas		
Comprovações do Acompanhamento da Não Conformidade

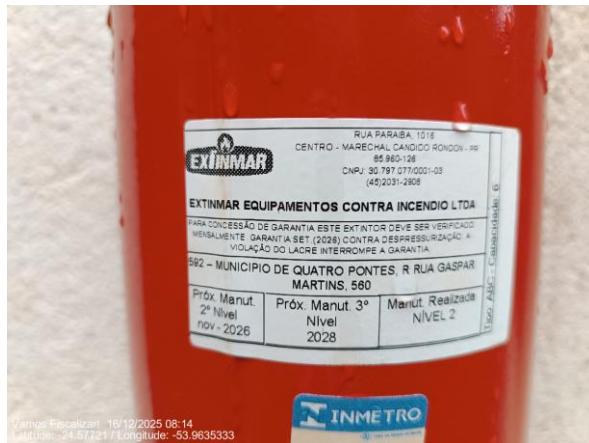
Item avaliado	Resposta na fiscalização	Status da NC
A unidade está equipada com extintor de incêndio	Não conforme	Concluída

Descrição da não conformidade: 1.3.4. Foi evidenciado que a unidade não está equipada com extintor de incêndio.

Referência: Art. 10.9 da NR 10, art 23.1 da NR 23 e Art 5.2.1.1 da NPT 021, de 2014, do Corpo de Bombeiros do Paraná

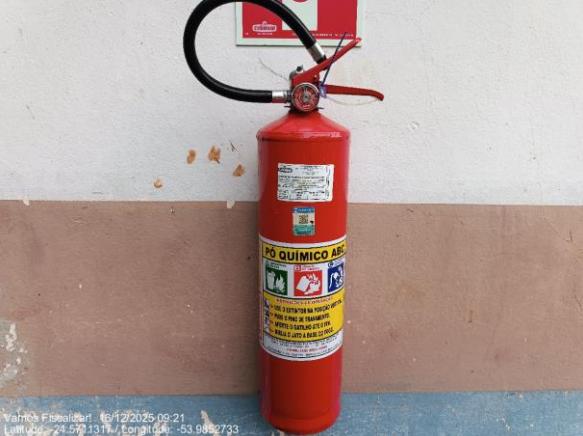
Item avaliado	Resposta na fiscalização	Status da NC
A unidade está equipada com extintor de incêndio	Não conforme	Concluída
Descrição da não conformidade: 1.3.4. Foi evidenciado que a unidade não está equipada com extintor de incêndio.		
Referência: Art. 10.9 da NR 10, art 23.1 da NR 23 e Art 5.2.1.1 da NPT 021, de 2014, do Corpo de Bombeiros do Paraná		
Comprovações do Acompanhamento da Não Conformidade

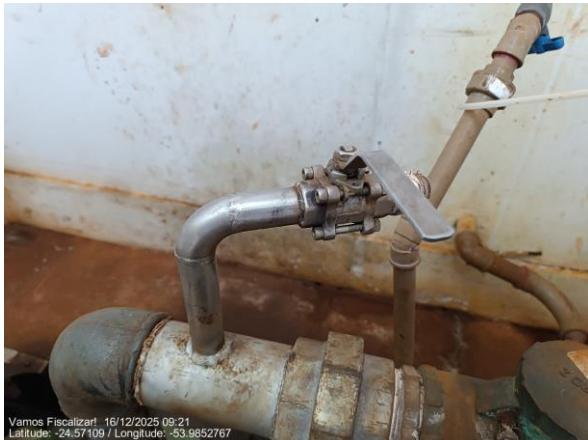
Item avaliado	Resposta na fiscalização	Status da NC
A captação possui tomada de água para coleta de água bruta	Não conforme	Concluída
Descrição da não conformidade: 1.3.7. Foi evidenciado que a captação não possui tomada de água para coleta de água bruta.		
Referência: Art. 4.2 da NBR 12.212, de 1992		
Comprovações do Acompanhamento da Não Conformidade

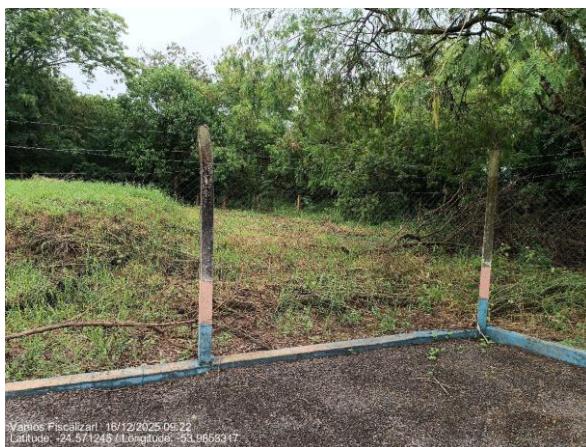
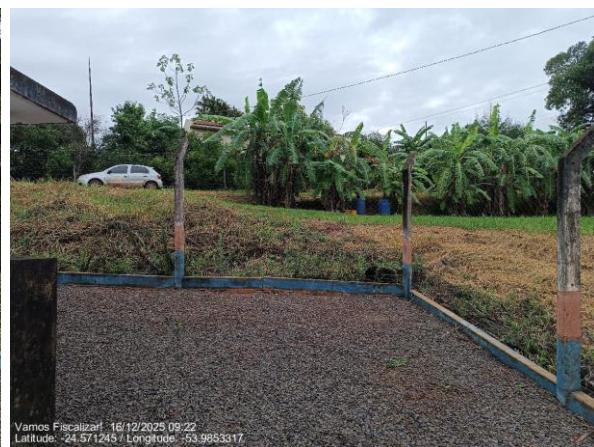
Item avaliado	Resposta na fiscalização	Status da NC
A área está devidamente cercada	Não conforme	Concluída

Descrição da não conformidade: 1.3.1. Foi evidenciado que a área não está devidamente cercada.

Referência: Art. 2º, XI da Lei Federal 11.445, de 2007

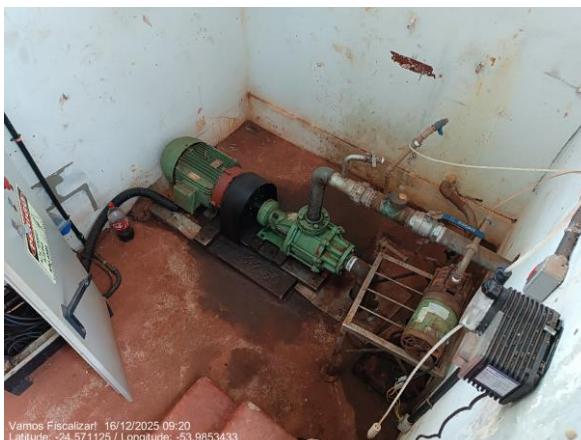
Item avaliado	Resposta na fiscalização	Status da NC
As instalações encontram-se em bom estado de conservação	Não conforme	Concluída
Descrição da não conformidade: 1.3.2. Foi evidenciado que as instalações não encontram-se em bom estado de conservação.		
Referência: NBR 5674, de 1999		
Comprovações do Acompanhamento da Não Conformidade

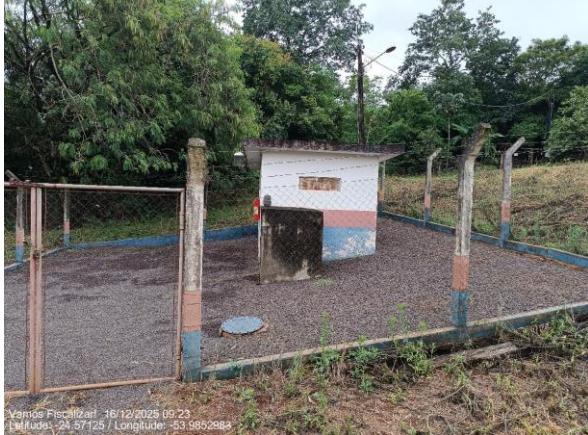
Item avaliado	Resposta na fiscalização	Status da NC
A área está isolada (com perímetro de segurança contra acesso de pessoas não autorizadas e animais)	Não conforme	Concluída
Descrição da não conformidade: 1.1.3. Foi evidenciado que a área não está completamente isolada (sem perímetro de segurança contra acesso de pessoas não autorizadas e animais).		
Referência: Art. 2º, XI da Lei Federal 11.445, de 2007		
Comprovações do Acompanhamento da Não Conformidade

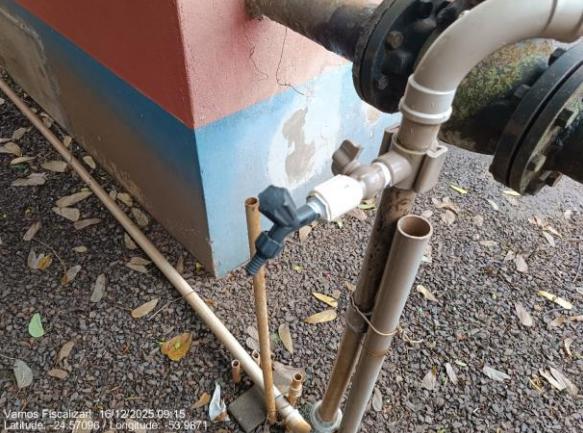
Item avaliado	Resposta na fiscalização	Status da NC
A captação possui tomada de água para coleta de água bruta	Não conforme	Concluída
Descrição da não conformidade: 1.3.7. Foi evidenciado que a captação não possui tomada de água para coleta de água bruta.		
Referência: Art. 4.2 da NBR 12.212, de 1992		
Comprovações do Acompanhamento da Não Conformidade

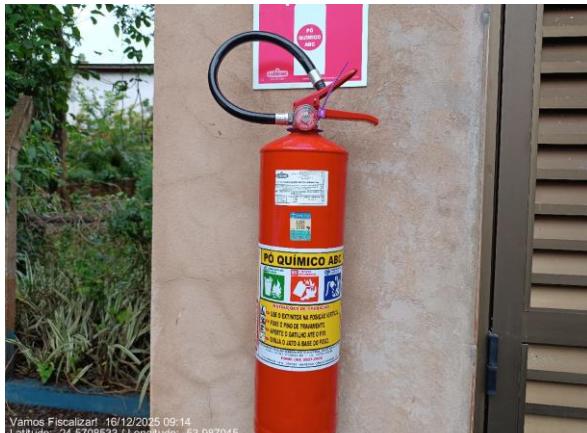
Item avaliado	Resposta na fiscalização	Status da NC
A unidade está equipada com extintor de incêndio	Não conforme	Concluída

Descrição da não conformidade: 1.3.4. Foi evidenciado que a unidade não está equipada com extintor de incêndio.

Referência: Art. 10.9 da NR 10, art 23.1 da NR 23 e Art 5.2.1.1 da NPT 021, de 2014, do Corpo de Bombeiros do Paraná

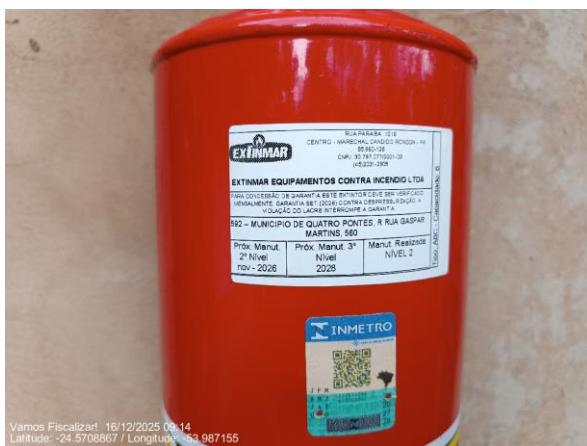
Item avaliado	Resposta na fiscalização	Status da NC
O extintor de incêndio está dentro do prazo de validade	Não conforme	Concluída

Descrição da não conformidade: 1.3.5. Foi evidenciado que o extintor de incêndio não está dentro do prazo de validade.

Referência: Art. 10.9 da NR 10, art 23.1 da NR 23 e Art 5.2.1.1 da NPT 021, de 2014, do Corpo de Bombeiros do Paraná

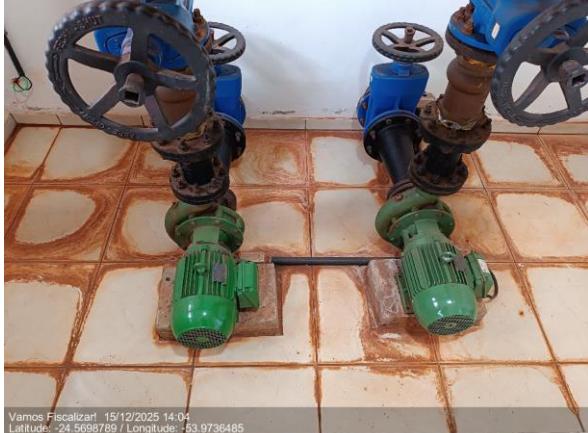
Item avaliado	Resposta na fiscalização	Status da NC
O conjunto motobomba reserva está instalado em paralelo	Não conforme	Concluída
Descrição da não conformidade: 3.25. Foi evidenciado que o conjunto motobomba reserva não está instalado em paralelo.		
Referência: NBR 12.214, de 1992		
Comprovações do Acompanhamento da Não Conformidade

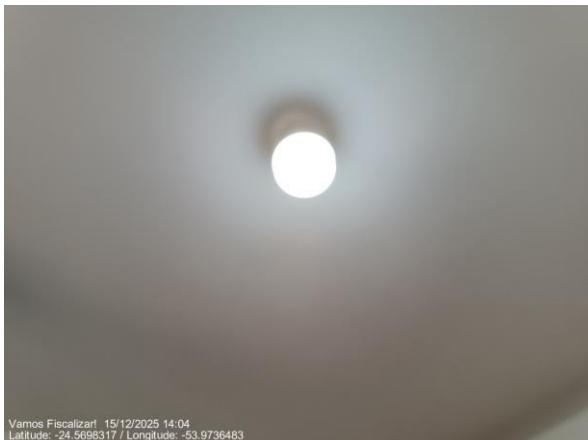
Item avaliado	Resposta na fiscalização	Status da NC
A área está iluminada	Não conforme	Concluída
Descrição da não conformidade: 3.2. Foi evidenciado que a área não está iluminada adequadamente.		
Referência: Art. 5.11.1 da NBR 12.214, de 1992		
Comprovações do Acompanhamento da Não Conformidade

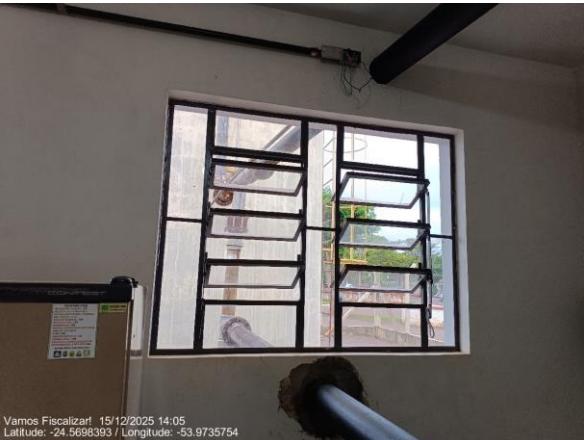
Item avaliado	Resposta na fiscalização	Status da NC
Há iluminação natural na área	Não conforme	Concluída
Descrição da não conformidade: 3.3. Não foi evidenciada a existência de iluminação natural na área.		
Referência: Art. 5.11.1 da NBR 12.214, de 1992		
Comentários do acompanhamento: deve ser instalado telas no local		
Comprovações do Acompanhamento da Não Conformidade

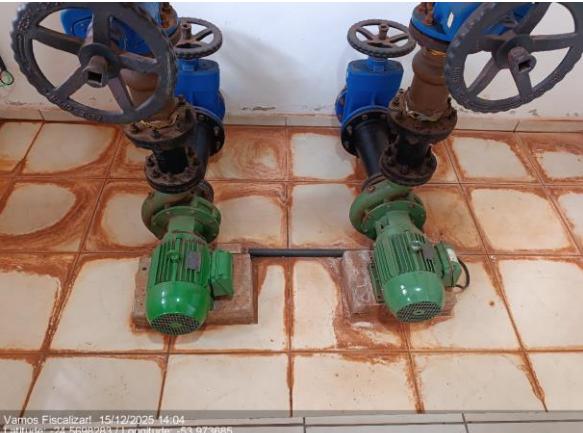
Item avaliado	Resposta na fiscalização	Status da NC
Há conjunto motobomba reserva à disposição	Não conforme	Concluída
Descrição da não conformidade: 3.24. Não foi evidenciada a existência de conjunto motobomba reserva à disposição.		
Referência: Art. 5.3.2 da NBR 12.214, de 1992		
Comprovações do Acompanhamento da Não Conformidade

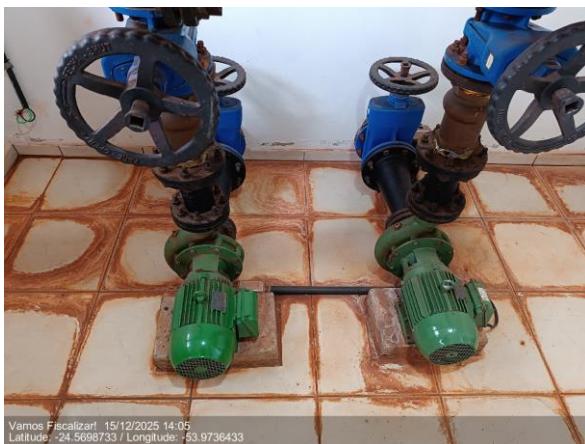
Item avaliado	Resposta na fiscalização	Status da NC
O conjunto motobomba reserva é de fácil instalação	Não conforme	Concluída
Descrição da não conformidade: 3.26. Foi evidenciado que o conjunto motobomba reserva não é de fácil instalação.		
Referência: NBR 12.214, de 1992		
Comprovações do Acompanhamento da Não Conformidade

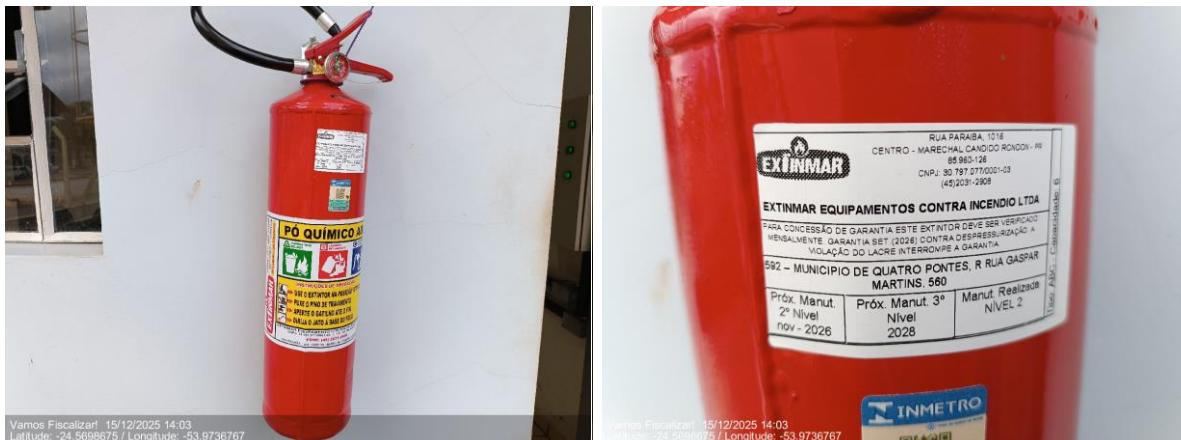
Item avaliado	Resposta na fiscalização	Status da NC
A unidade está equipada com extintor de incêndio	Não conforme	Concluída

Descrição da não conformidade: 3.19. Foi evidenciado que a unidade não está equipada com extintor de incêndio.

Referência: Art. 10.9 da NR 10, art. 23.1 da NR 23 e Art 5.2.1.1 da NPT 021, de 2014, do Corpo de Bombeiros do Paraná

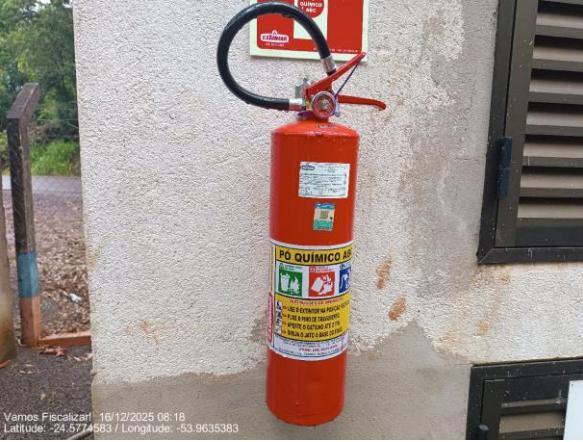
Item avaliado	Resposta na fiscalização	Status da NC
A unidade está equipada com extintor de incêndio	Não conforme	Concluída
Descrição da não conformidade: 6.2.13. Foi evidenciado que a unidade não está equipada com extintor de incêndio.		
Referência: Art. 10.9 da NR 10, art 23.1 da NR 23 e Art 5.2.1.1 da NPT 021, de 2014, do Corpo de Bombeiros do Paraná		
Comprovações do Acompanhamento da Não Conformidade

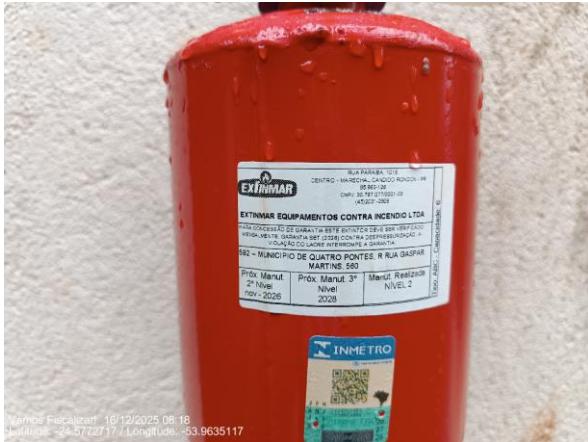
Item avaliado	Resposta na fiscalização	Status da NC
O extintor de incêndio está dentro do prazo de validade	Não conforme	Concluída
Descrição da não conformidade: 6.2.14. Foi evidenciado que o extintor de incêndio não está dentro do prazo de validade.		
Referência: Art. 10.9 da NR 10, art 23.1 da NR 23 e Art 5.2.1.1 da NPT 021, de 2014, do Corpo de Bombeiros do Paraná		
Comprovações do Acompanhamento da Não Conformidade

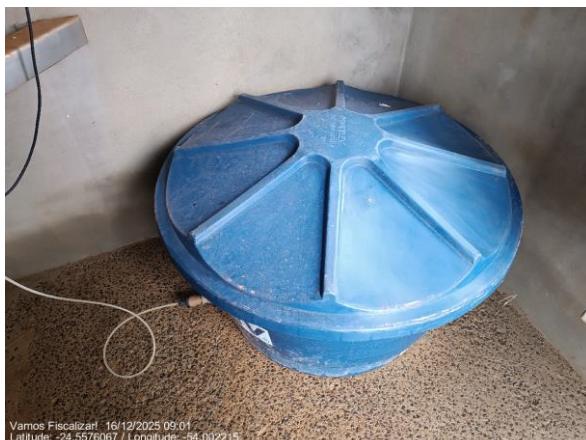
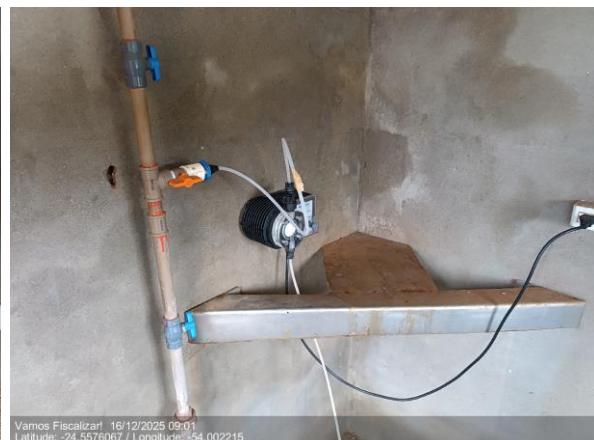
Comentários do acompanhamento: Foi evidenciado que a casa de comando encontra-se em condições de limpeza inadequada

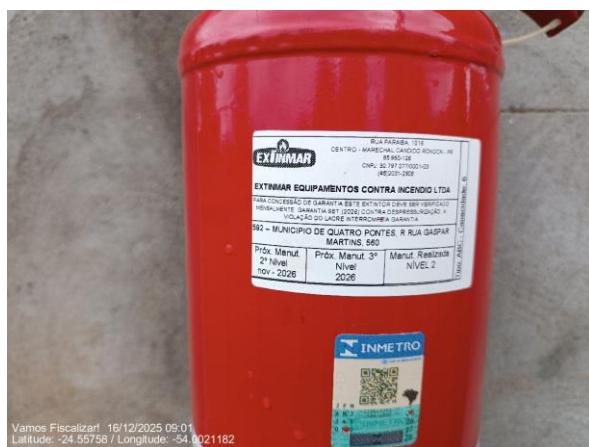
Item avaliado	Resposta na fiscalização	Status da NC
O extintor de incêndio está dentro do prazo de validade	Não conforme	Concluída

Descrição da não conformidade: 6.2.14. Foi evidenciado que o extintor de incêndio não está dentro do prazo de validade.

Referência: Art. 10.9 da NR 10, art 23.1 da NR 23 e Art 5.2.1.1 da NPT 021, de 2014, do Corpo de Bombeiros do Paraná

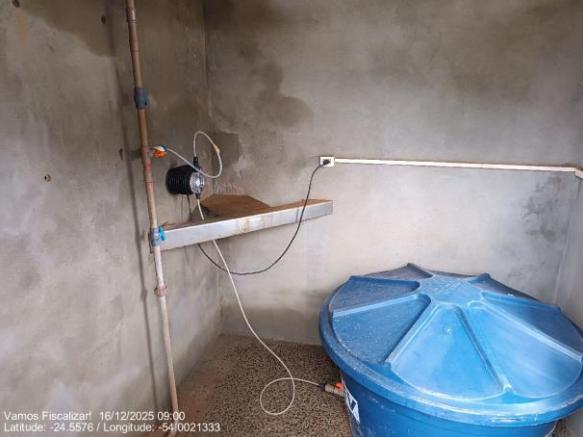
Item avaliado	Resposta na fiscalização	Status da NC
A estrutura atende os padrões de limpeza, conservação e segurança	Não conforme	Atrasada
Descrição da não conformidade: 6.2.11. Foi evidenciado que a estrutura não atende os padrões de limpeza, conservação e segurança.		
Referência: Normas e procedimentos técnicos pertinentes		
Comentários do acompanhamento: Foi evidenciado que a casa de comando encontra-se em condições de limpeza inadequada		
Comprovações do Acompanhamento da Não Conformidade

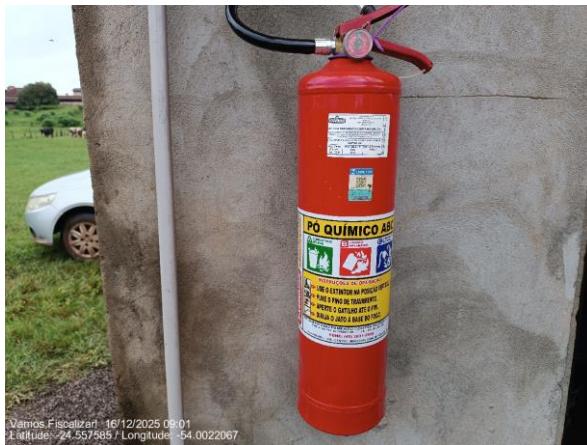
Item avaliado	Resposta na fiscalização	Status da NC
A unidade está equipada com extintor de incêndio	Não conforme	Concluída
Descrição da não conformidade: 6.2.13. Foi evidenciado que a unidade não está equipada com extintor de incêndio.		
Referência: Art. 10.9 da NR 10, art 23.1 da NR 23 e Art 5.2.1.1 da NPT 021, de 2014, do Corpo de Bombeiros do Paraná		
Comprovações do Acompanhamento da Não Conformidade

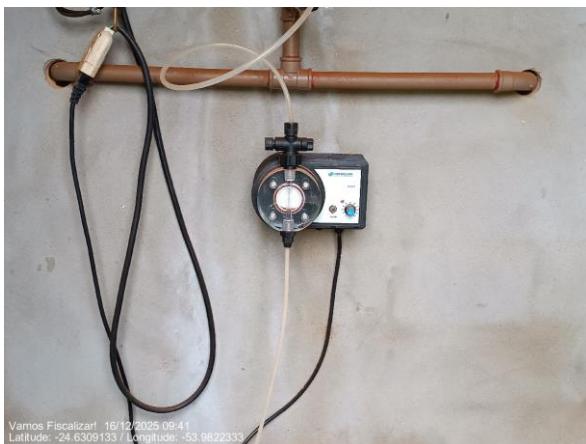
Item avaliado	Resposta na fiscalização	Status da NC
Há dosadora automática	Não conforme	Concluída
Descrição da não conformidade: 6.2.5. Não foi evidenciada a existência de dosadora automática.		
Referência: Art 5.15 e 5.16 da NBR 12.216, de 1992		
Comprovações do Acompanhamento da Não Conformidade

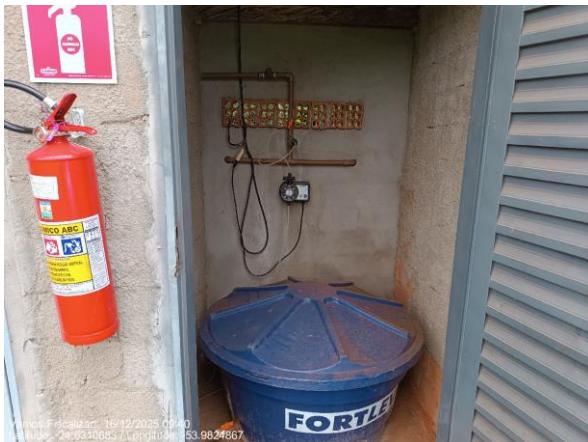
Item avaliado	Resposta na fiscalização	Status da NC
As instalações elétricas estão em bom estado de conservação	Não conforme	Cancelado
Descrição da não conformidade: 6.2.17. Foi evidenciado que as instalações elétricas não estão em bom estado de conservação.		
Referência: NBR 5410, de 1997, e NR 10		
Comprovações do Acompanhamento da Não Conformidade

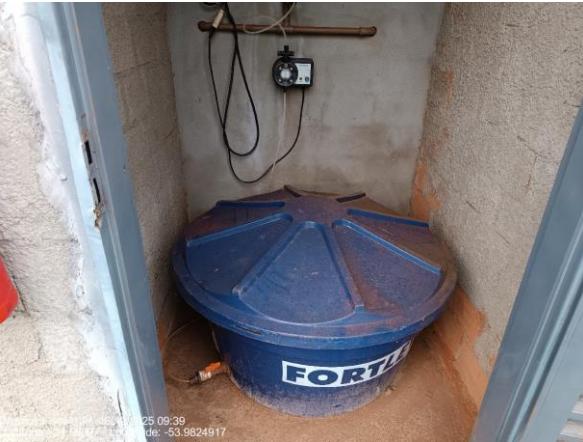
Item avaliado	Resposta na fiscalização	Status da NC
A estrutura atende os padrões de limpeza, conservação e segurança	Não conforme	Atrasada
Descrição da não conformidade: 6.2.11. Foi evidenciado que a estrutura não atende os padrões de limpeza, conservação e segurança.		
Referência: Normas e procedimentos técnicos pertinentes		
Comentários do acompanhamento: Foi evidenciado que a casa de comando encontra-se em condições de limpeza inadequada		
Comprovações do Acompanhamento da Não Conformidade

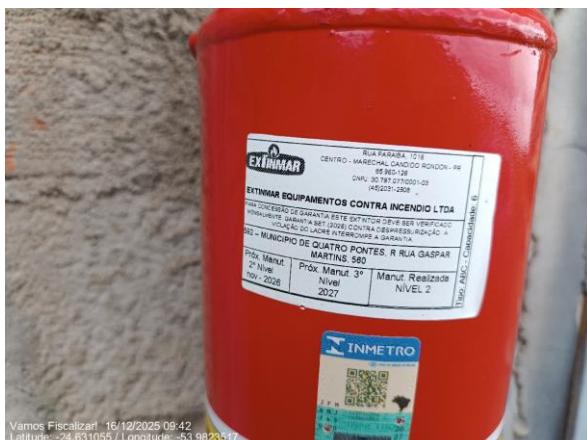
Item avaliado	Resposta na fiscalização	Status da NC
O extintor de incêndio está dentro do prazo de validade	Não conforme	Concluída

Descrição da não conformidade: 6.2.14. Foi evidenciado que o extintor de incêndio não está dentro do prazo de validade.

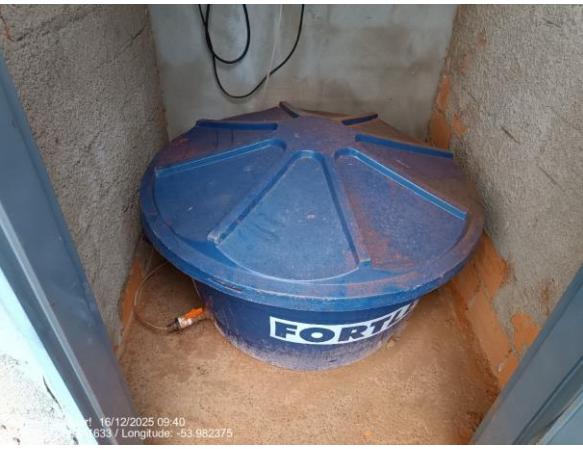
Item avaliado	Resposta na fiscalização	Status da NC
As condições de limpeza são adequadas	Não conforme	Atrasada
Descrição da não conformidade: 6.2.4. Foi evidenciado que as condições de limpeza não são adequadas.		
Referência: Normas e procedimentos técnicos pertinentes		
Comentários do acompanhamento: Foi evidenciado que a casa de comando encontra-se em condições de limpeza inadequada		
Comprovações do Acompanhamento da Não Conformidade

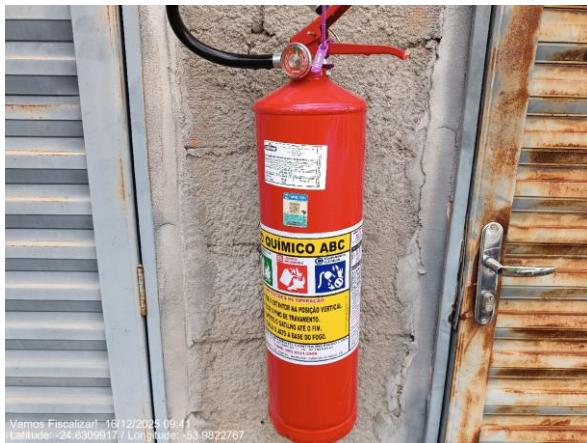
Item avaliado	Resposta na fiscalização	Status da NC
A unidade está equipada com extintor de incêndio	Não conforme	Concluída
Descrição da não conformidade: 6.2.13. Foi evidenciado que a unidade não está equipada com extintor de incêndio.

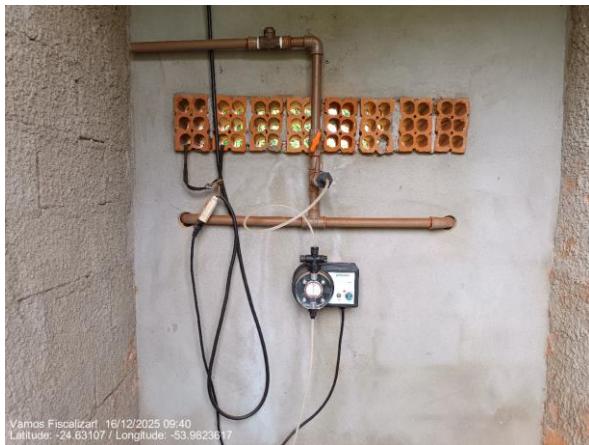
Item avaliado	Resposta na fiscalização	Status da NC
As instalações elétricas são adequadas, conforme legislação	Não conforme	Cancelado
Descrição da não conformidade: 6.2.16. As Foi evidenciado que as instalações elétricas não são adequadas, conforme legislação.		
Referência: NBR 5410, de 1997, e NR 10		
Comprovações do Acompanhamento da Não Conformidade

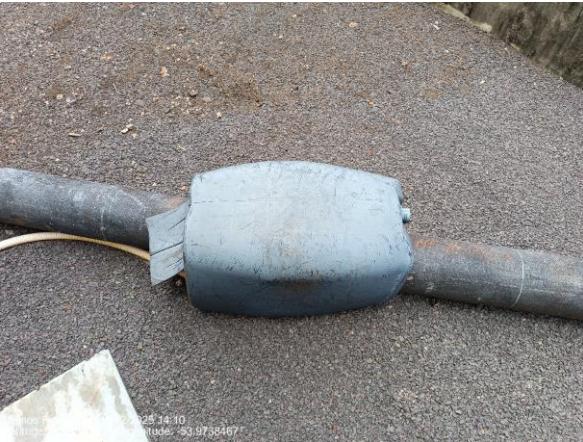
Os macromedidores estão devidamente protegidos	Não conforme	Atrasada
Descrição da não conformidade: 7.5.18. Foi evidenciado que os macromedidores não estão devidamente protegidos.		
Referência: Art. 5.7 da NBR 12217, de 1994		
Comentários do acompanhamento: Possui macromedidor apenas na entrada do reservatório		
Comprovações do Acompanhamento da Não Conformidade

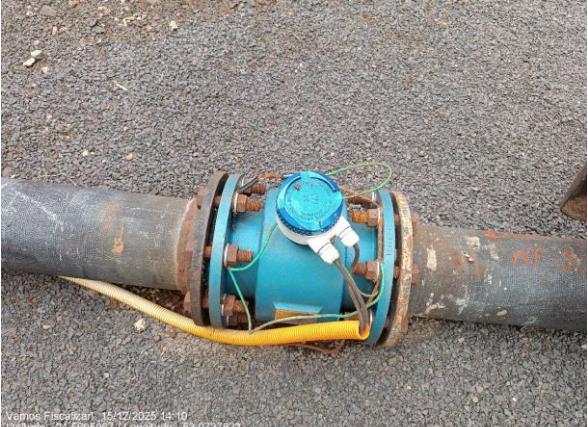
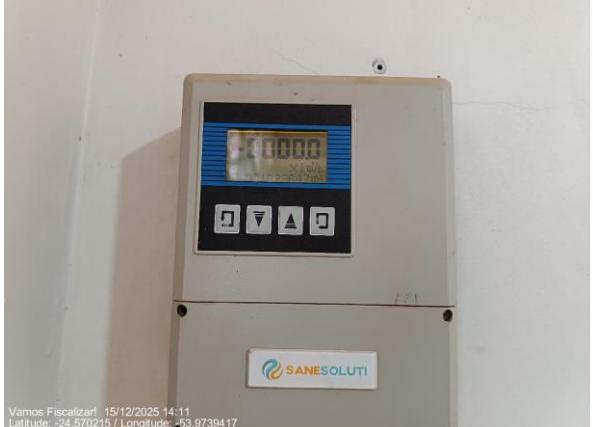
Item avaliado	Resposta na fiscalização	Status da NC
Há macromedição (saída e/ou entrada)	Não conforme	Atrasada
Descrição da não conformidade: 7.5.17. Não foi evidenciada a existência de macromedição (saída e/ou entrada).		
Referência: Art. 5.7 da NBR 12217, de 1994		
Comentários do acompanhamento: Possui macromedidor apenas na entrada do reservatório		
Comprovações do Acompanhamento da Não Conformidade

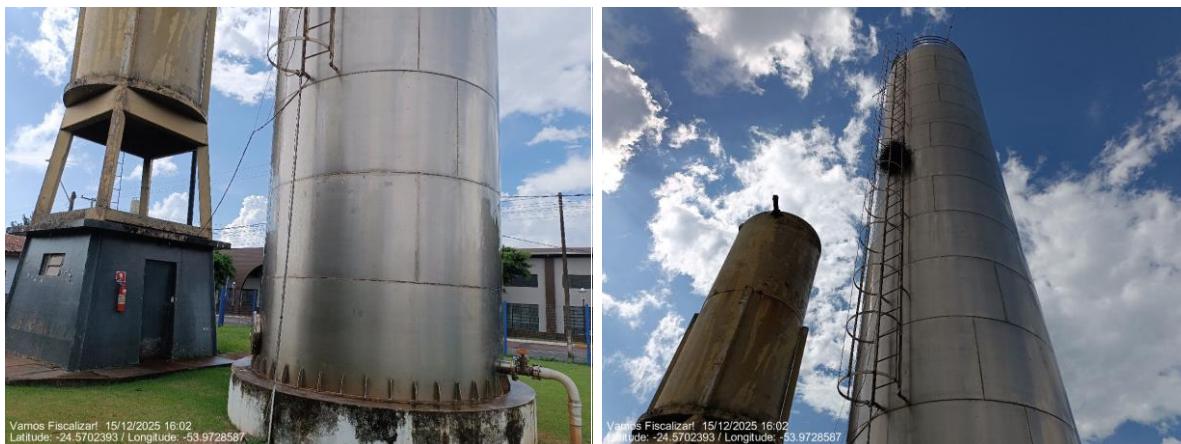
Item avaliado	Resposta na fiscalização	Status da NC
Instalações estão dentro das normas de segurança (escada/guarda corpo)	Não conforme	Concluída
Descrição da não conformidade: 7.5.5. Foi evidenciado que as instalações não estão dentro das normas de segurança (escada/guarda corpo).		
Referência: Art. 5.16 da NBR 12217, de 1994		
Comprovações do Acompanhamento da Não Conformidade
