Relatório Técnico de Fiscalização de Acompanhamento - Quatro Pontes/PR 2026

RTFA n°02/2026

Janeiro, 2026.

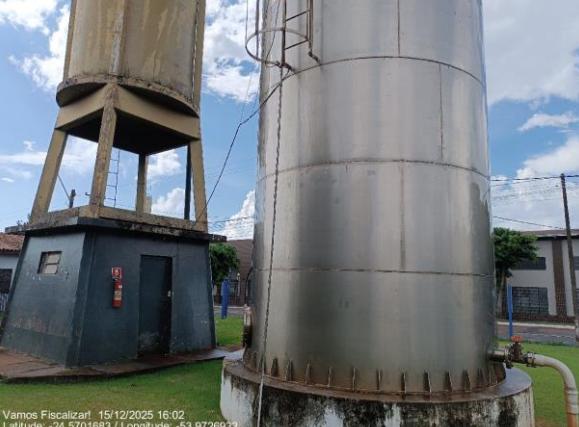
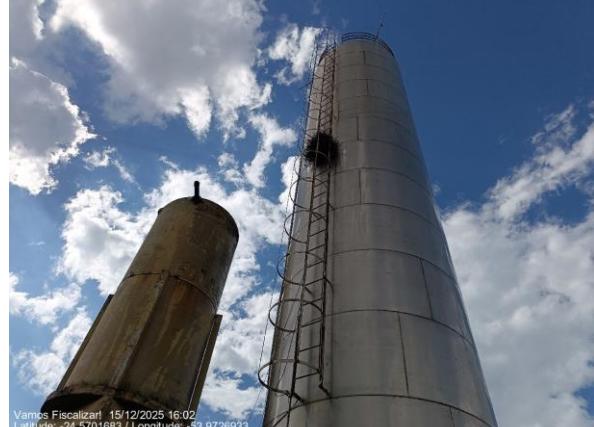
Item avaliado	Resposta na fiscalização	Status da NC
O reservatório possui guarda-corpos e escadas em situação adequada	Não conforme	Concluída
Descrição da não conformidade: 7.5.4. Foi evidenciado que o reservatório não possui guarda-corpos e escadas em situação adequada.		
Referência: Art. 5.16 da NBR 12217, de 1994		
Comprovações do Acompanhamento da Não Conformidade

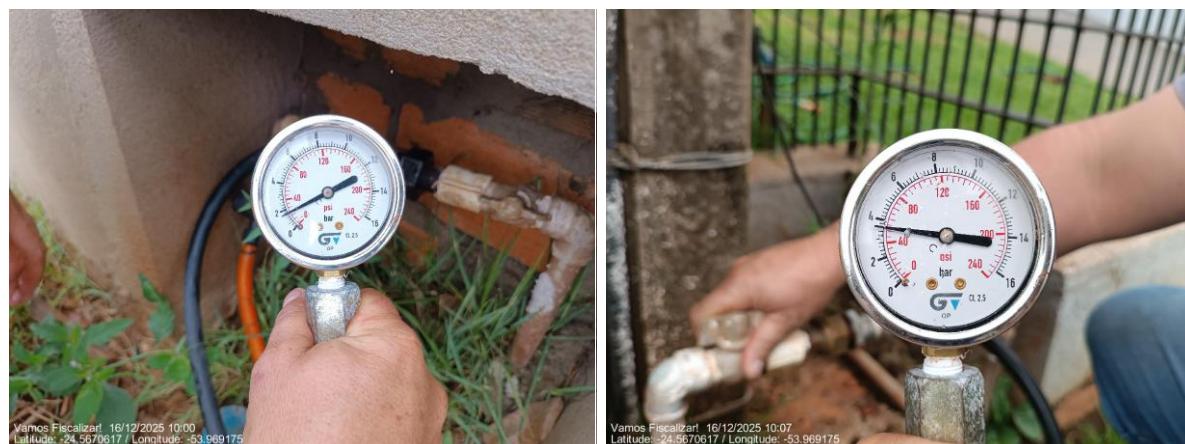
Item avaliado	Resposta na fiscalização	Status da NC
A pressão no ponto de fornecimento de água em acordo com os limites mínimo dinâmico (10 m.c.a) e máximo estático (50 m.c.a)	Não conforme	Concluída
Descrição da não conformidade: 8.7. Foi evidenciado que a pressão no ponto de fornecimento de água não está em acordo com os limites mínimo dinâmico (10 m.c.a) e máximo estático (50 m.c.a).		
Referência: Art 5.4 da NBR 12218, de 1994, e art 25 da GM/SM 888, de 2021		
Comprovações do Acompanhamento da Não Conformidade

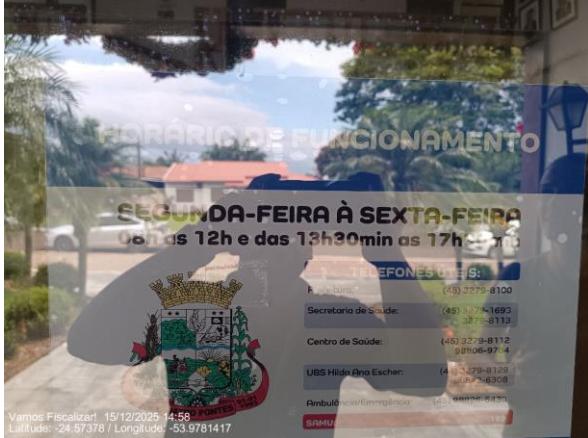
Item avaliado	Resposta na fiscalização	Status da NC
Há exposição do horário de atendimento e telefone na fachada	Não conforme	Concluída
Descrição da não conformidade: 1.2.1.3. Não foi evidenciada a existência de exposição do horário de atendimento e telefone na fachada.		
Referência: Art. 6º, caput, VI da Lei Federal nº 13.460, de 2017		
Comprovações do Acompanhamento da Não Conformidade

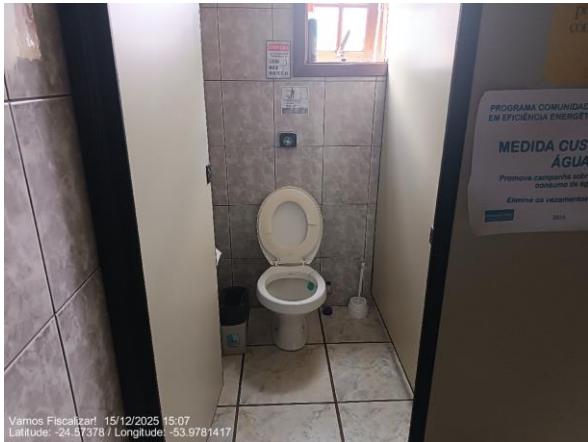
Item avaliado	Resposta na fiscalização	Status da NC
Localização e acessibilidade das unidades do prestador são inadequadas	Não conforme	Atrasada
Descrição da não conformidade: 1.3.2. Foi evidenciado que a localização e acessibilidade das unidades do prestador não são adequadas.		
Referência: Art. 5º, caput, X da Lei Federal nº 13.460, de 2017		
Comentários do acompanhamento: A entrada da prefeitura possui rampas de acesso, porém o banheiro não é acessível		
Comprovações do Acompanhamento da Não Conformidade

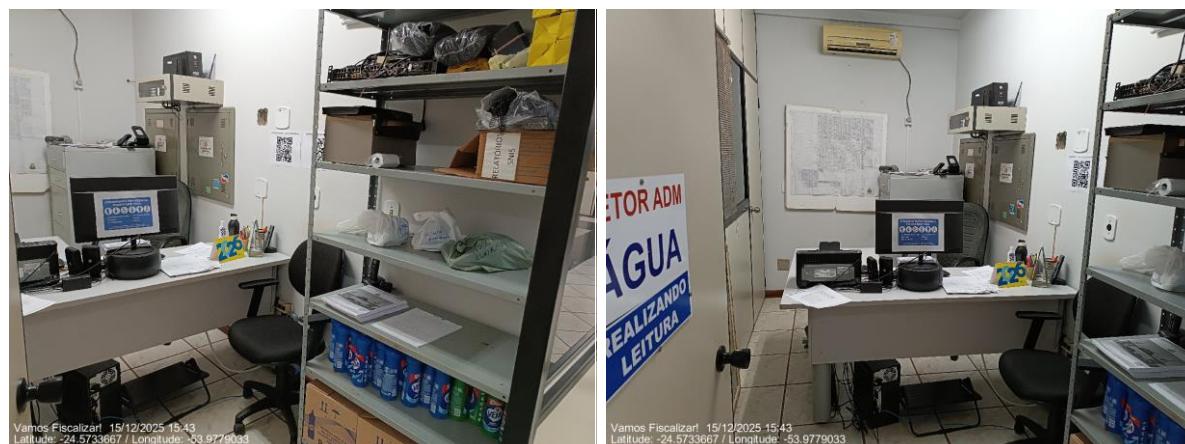
Item avaliado	Resposta na fiscalização	Status da NC
As instalações das agências do prestador estão em boas condições (espaço, instalações, informações)	Não conforme	Atrasada
Descrição da não conformidade: 1.3.3. Foi evidenciado que as instalações das agências do prestador não estão em boas condições (espaço, instalações, informações).		
Referência: Art. 5º, caput, X da Lei Federal nº 13.460, de 2017		
Comentários do acompanhamento: Foi evidenciado que a instalação é uma sala extremamente pequena na prefeitura		
Comprovações do Acompanhamento da Não Conformidade

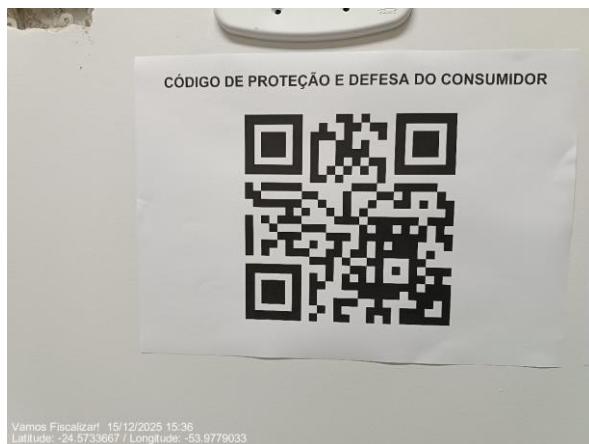
Item avaliado	Resposta na fiscalização	Status da NC
Aplicação de tarifas e multas é feita de forma adequada, conforme regulamento	Não conforme	Atrasada

Descrição da não conformidade: 2.4.4. Foi evidenciado que a aplicação de tarifas e multas não é feita de forma adequada, conforme regulamento.

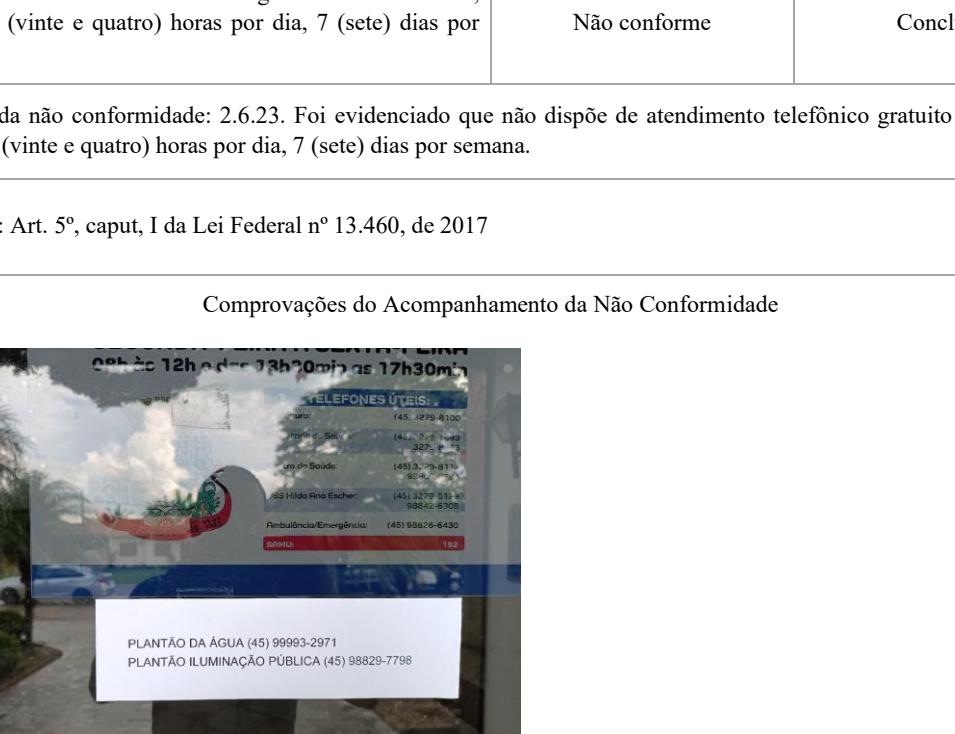
Item avaliado	Resposta na fiscalização	Status da NC
Dispõe de atendimento telefônico gratuito aos usuários, durante 24 (vinte e quatro) horas por dia, 7 (sete) dias por semana	Não conforme	Concluída
Descrição da não conformidade: 2.6.23. Foi evidenciado que não dispõe de atendimento telefônico gratuito aos usuários, durante 24 (vinte e quatro) horas por dia, 7 (sete) dias por semana.		
Referência: Art. 5º, caput, I da Lei Federal nº 13.460, de 2017		
Comprovações do Acompanhamento da Não Conformidade

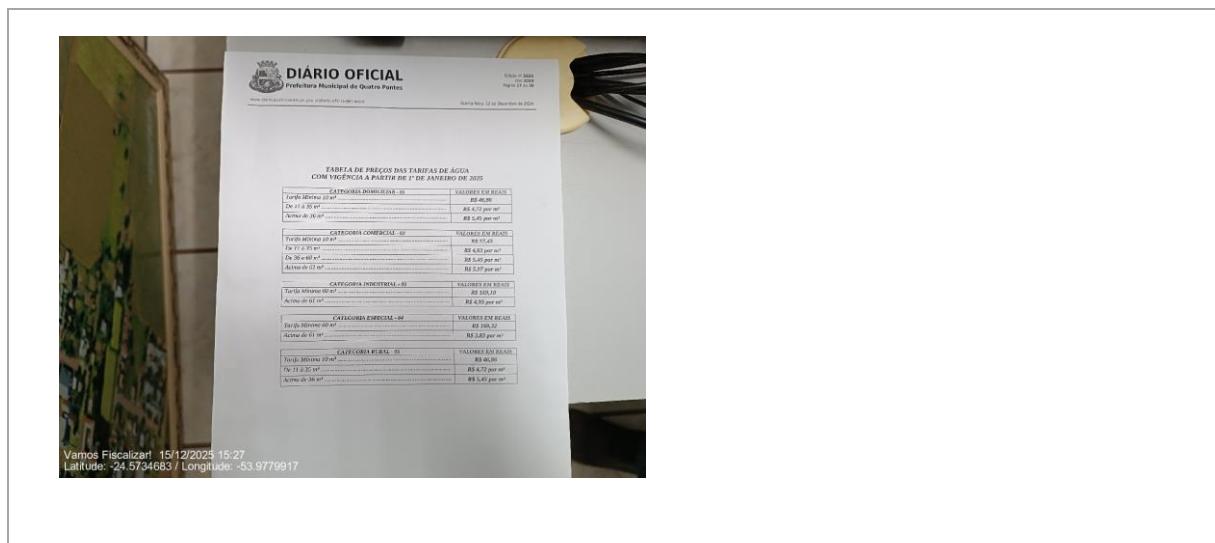
Item avaliado	Resposta na fiscalização	Status da NC
É dada publicidade da tabela de preços públicos	Não conforme	Concluída
Descrição da não conformidade: 2.6.25. Foi evidenciado que não é dada publicidade da tabela de preços públicos.		
Referência: Art. 6º, caput, VI da Lei Federal nº 13.460, de 2017

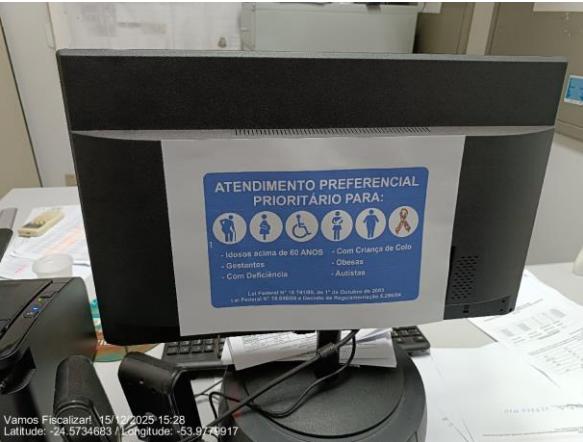
Item avaliado	Resposta na fiscalização	Status da NC
Dispõe de atendimento preferencial	Não conforme	Concluída
Descrição da não conformidade: 2.6.22. Foi evidenciado que não dispõe de atendimento preferencial.		
Referência: Art. 5º, caput, III da Lei Federal nº 13.460, de 2017		
Comprovações do Acompanhamento da Não Conformidade

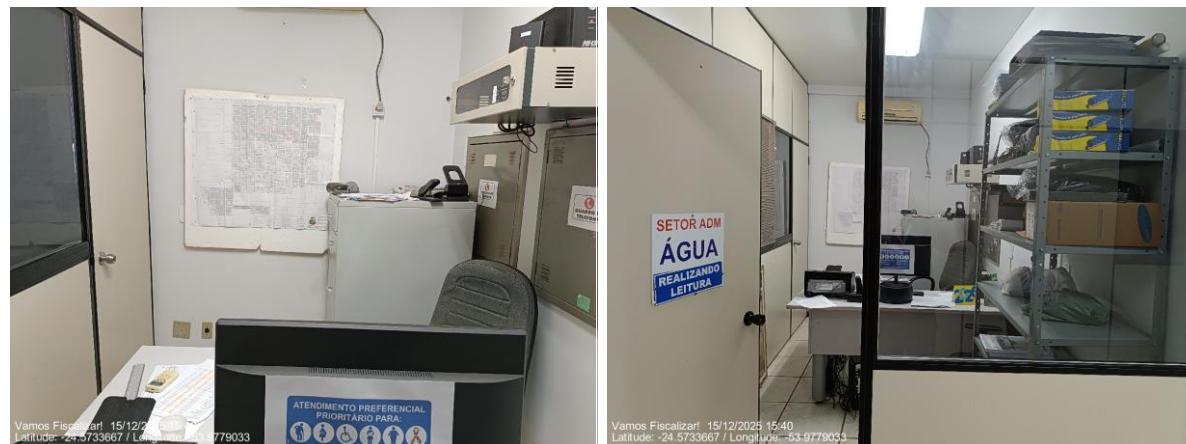
Item avaliado	Resposta na fiscalização	Status da NC
A estrutura de atendimento aos usuários é adequada	Não conforme	Atrasada
Descrição da não conformidade: 2.6.21. Foi evidenciado que a estrutura de atendimento aos usuários não é adequada.		
Referência: Art. 5º, caput, X da Lei Federal nº 13.460, de 2017		
Comentários do acompanhamento: Sala extremamente pequena e sem acessibilidade		
Comprovações do Acompanhamento da Não Conformidade
