Relatório Técnico de Fiscalização do Sistema de Abastecimento de Água - São Jerônimo da Serra/PR

RTF n°57/2025

Dezembro, 2025.

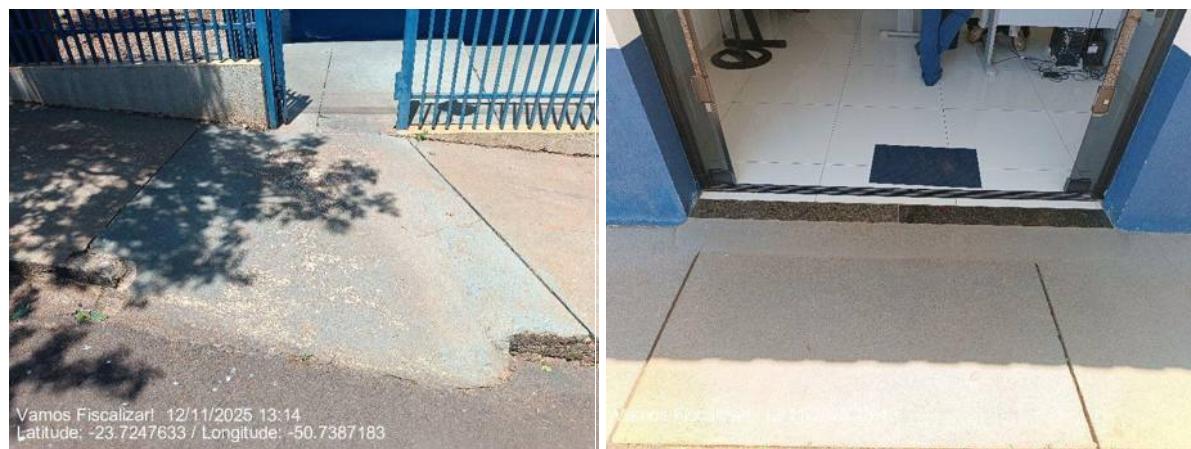
A estrutura física está em bom estado de conservação e manutenção	Conforme
<p>Vamos Fiscalizar! 12/11/2025 13:14 Latitude: -23.724776 / Longitude: -50.738665</p>

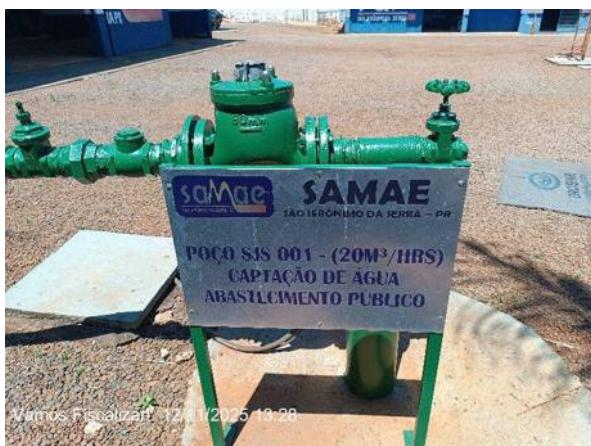
A área está devidamente cercada	Conforme
Observação: O poço fica localizado no pátio do SAMAE	
As instalações encontram-se em bom estado de conservação	Conforme
Observação: Utiliza a mesma casa de comando da elevatória da sede	
O extintor de incêndio está dentro do prazo de validade	Conforme
Observação: Utiliza a mesma casa de comando da elevatória da sede	
A área possui identificação (conforme outorga IAT)	Conforme

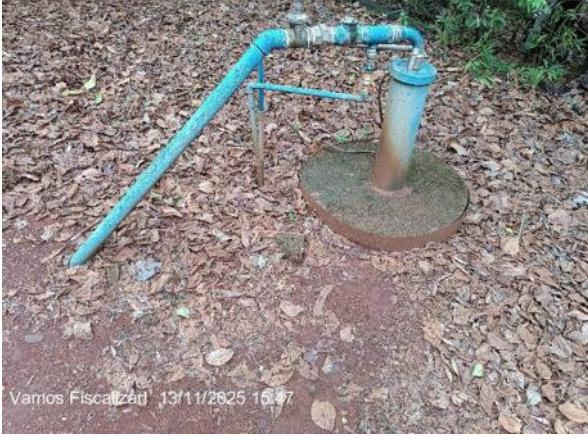
Vamos Fiscalizar! 13/11/2025 15:57	
A unidade está equipada com extintor de incêndio	Não conforme
Observação: Deve ser providenciada a aquisição e instalação de extintor de incêndio no local	
O extintor de incêndio está dentro do prazo de validade	Não se aplica
A área possui identificação (conforme outorga IAT)	Conforme

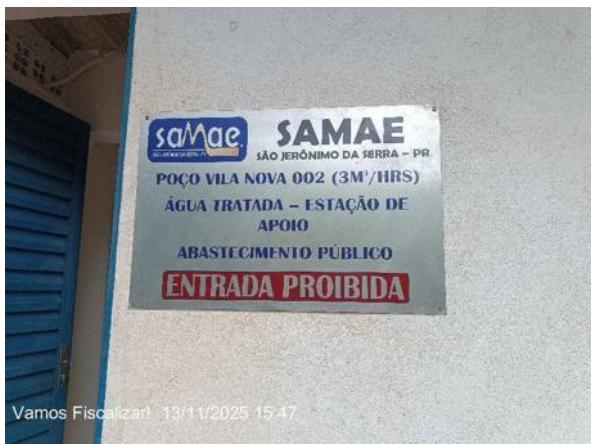
A captação possui tomada de água para coleta de água bruta	Não conforme
Observação: O ponto de coleta não possui torneira	
O monitoramento dos parâmetros de qualidade de água é realizado	Não conforme
Observação: Não foi apresentada nenhuma análise deste poço	
A captação de água possui macromedidor	Não conforme
Observação: Deve ser providenciado um macromedidor para o local, a fim de realizar o monitoramento preciso das vazões de entrada e saída do sistema	
As instalações elétricas estão adequadas conforme legislação	Conforme

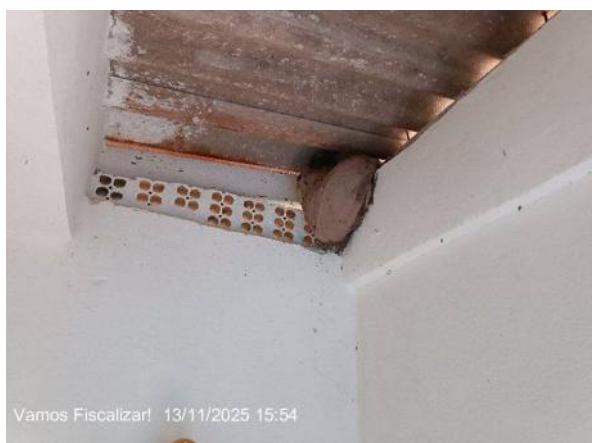
Não conforme

Observação: A estrutura da casa de comando encontra-se em condições insatisfatórias de conservação

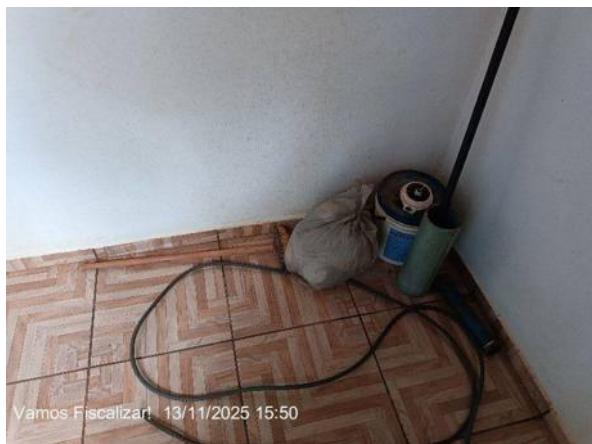
A casa de comando/quadro de comando está dentro das normas de limpeza e segurança

Não conforme

Observação: Objetos como mangueiras, vassouras e similares devem ser retirados da casa de comando

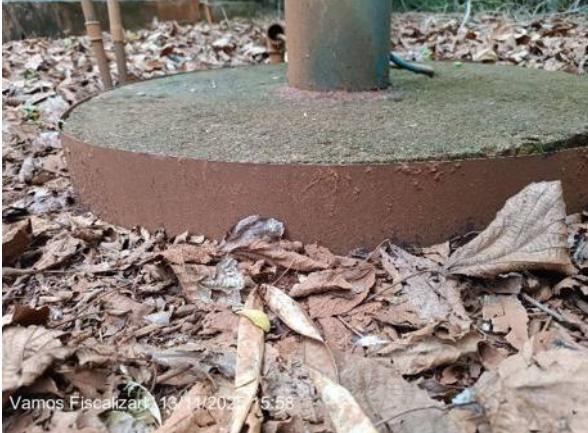
Vamos Fiscalizar! / 3/11/2025 15:58	
Há declividade do centro para a borda da laje de proteção	Não conforme
As instalações permitem fácil remoção da bomba para manutenção	Conforme
A unidade possui horímetro em funcionamento	Conforme

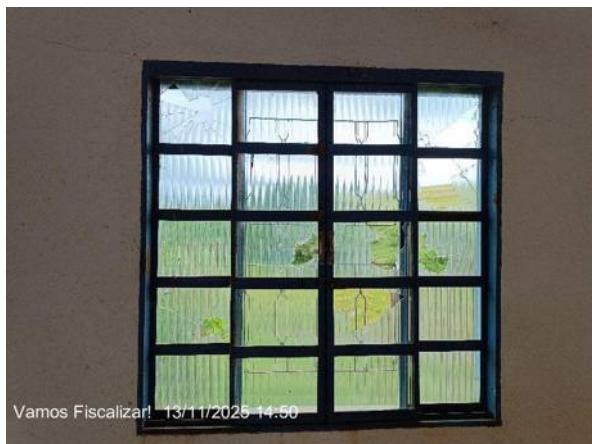
Observação: A janela da casa de comando encontra-se totalmente danificada, evidenciando a falta de manutenção

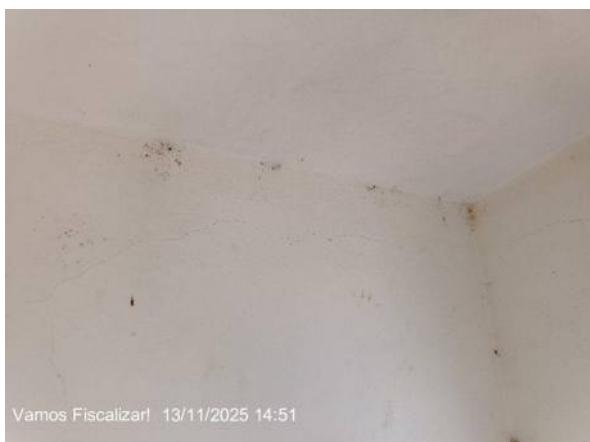
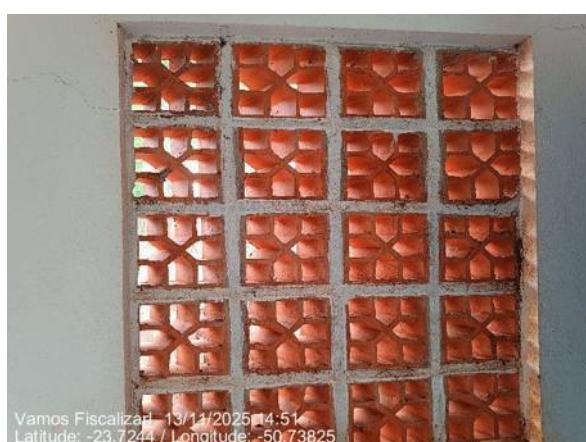
Observação: A casa de comando encontra-se com acúmulo de sujeira e falta de limpeza, indicando ausência de manutenção e higienização periódica

Janela sem tela

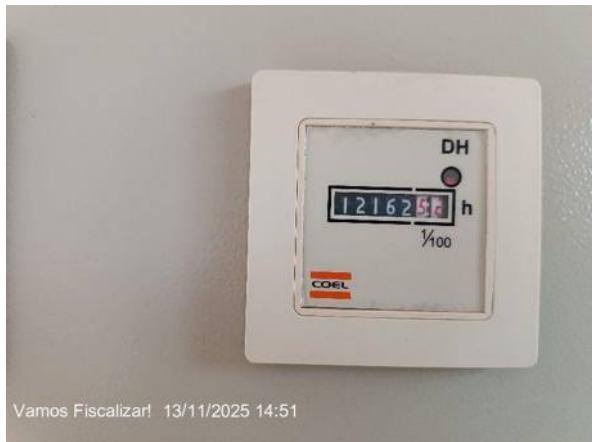
<p>Vamos Fiscalizar! - 13/11/2025 14:48</p>	
Há declividade do centro para a borda da laje de proteção	Não conforme
As instalações permitem fácil remoção da bomba para manutenção	Conforme
A unidade possui horímetro em funcionamento	Conforme

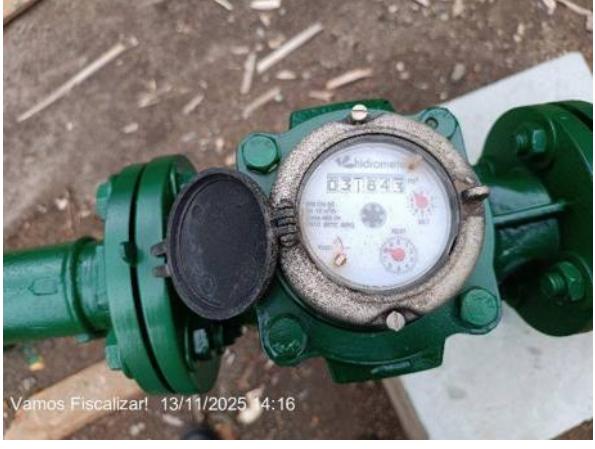
<p>Vamos Fiscalizar! 13/11/2025 14:16</p>	
A captação possui tomada de água para coleta de água bruta	Não conforme
<p>Observação: O ponto de coleta não possui torneira</p>	
O monitoramento dos parâmetros de qualidade de água é realizado	Não conforme
<p>Observação: Não foi apresentada nenhuma análise deste poço</p>	
A captação de água possui macromedidor	Conforme

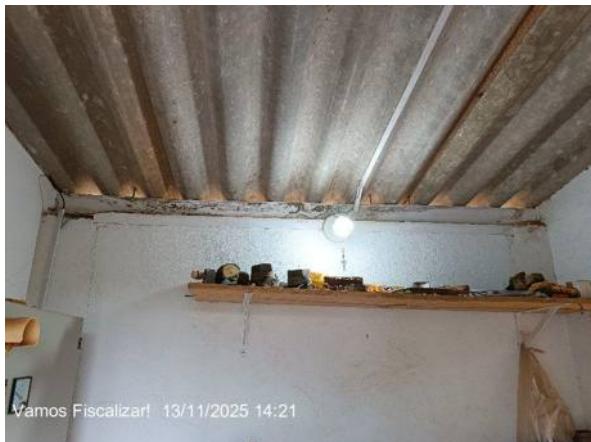
Observação: A estrutura da casa de comando encontra-se em condições insatisfatórias de conservação

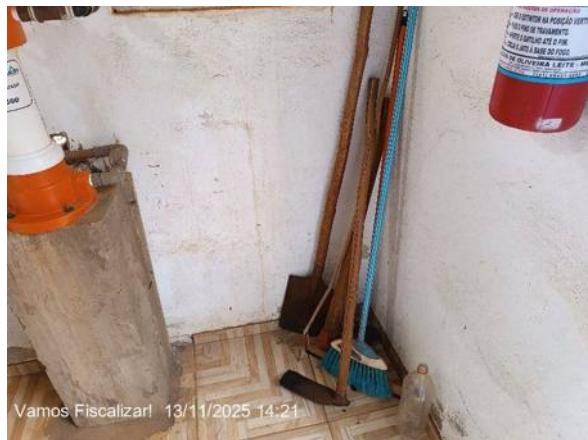
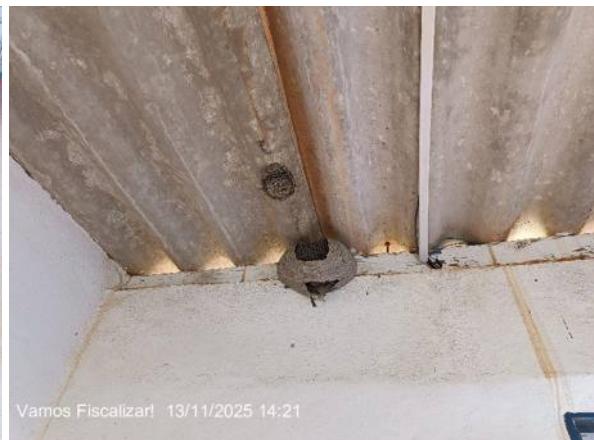
Observação: A casa de comando encontra-se com acúmulo de sujeira e falta de limpeza, indicando ausência de manutenção e higienização periódica

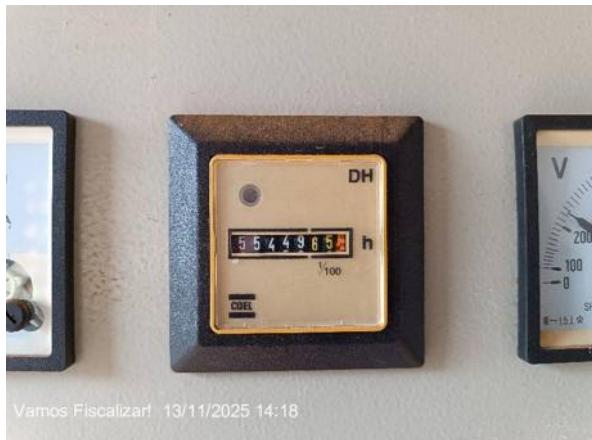
Há declividade do centro para a borda da laje de proteção	Não conforme
As instalações permitem fácil remoção da bomba para manutenção	Conforme
A unidade possui horímetro em funcionamento	Conforme

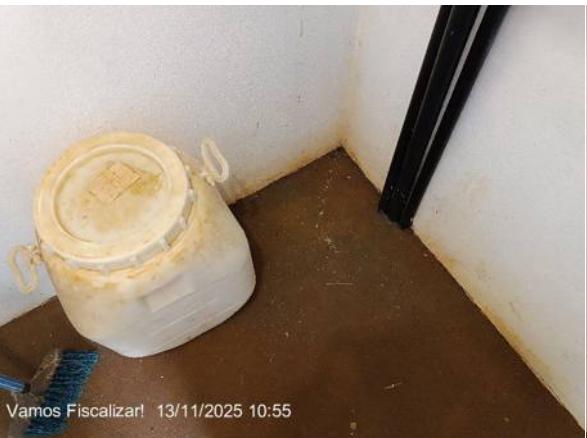
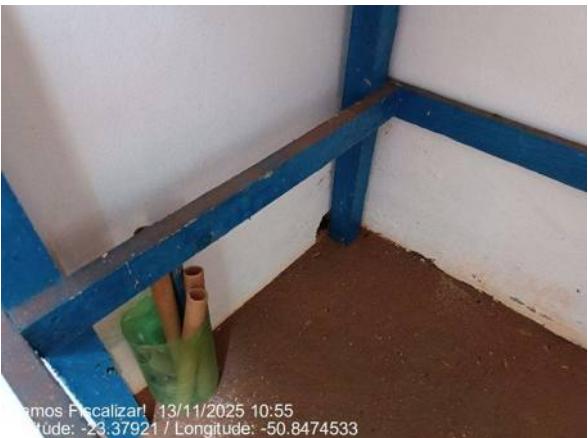
A casa de comando/quadro de comando está dentro das normas de limpeza e segurança	Não conforme
Observação: A casa de comando encontra-se com acúmulo de sujeira e falta de limpeza, indicando ausência de manutenção e higienização periódica

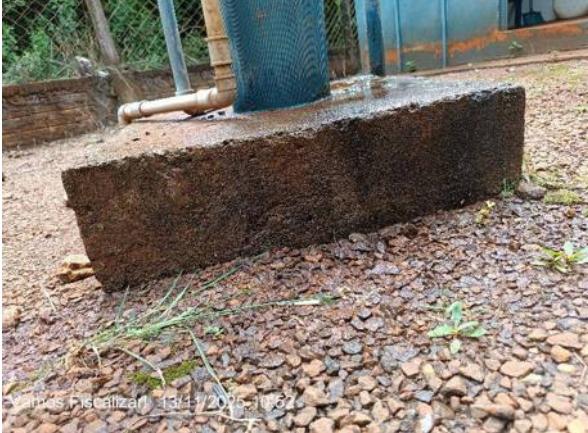
A área da laje de proteção é de no mínimo 1 m²	Conforme
A espessura da laje de proteção é de no mínimo 15 cm	Conforme

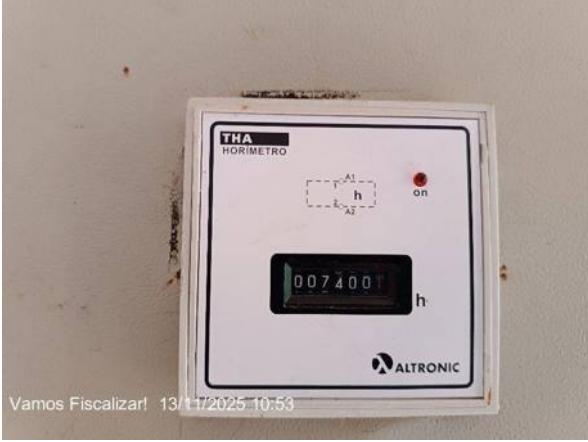
Vamos Fiscalizar! 13/11/2025 10:53	
Há declividade do centro para a borda da laje de proteção	Não conforme
As instalações permitem fácil remoção da bomba para manutenção	Conforme
A unidade possui horímetro em funcionamento	Conforme

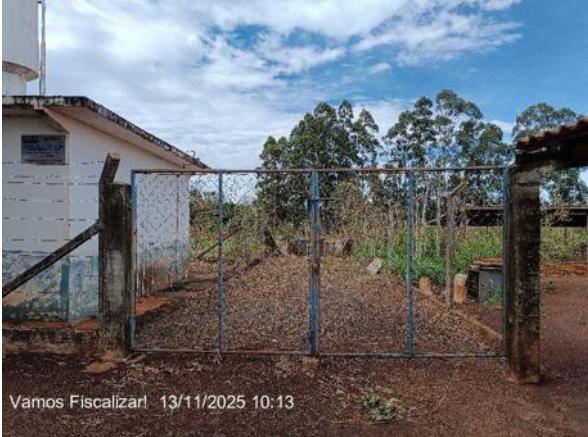
Vamos Fiscalizar! 13/11/2025 10:13	
As instalações encontram-se em bom estado de conservação	Não conforme
<p>Observação: As instalações encontram-se em mau estado de conservação, apresentando desgaste visível, falta de manutenção e deterioração de componentes estruturais e operacionais</p>

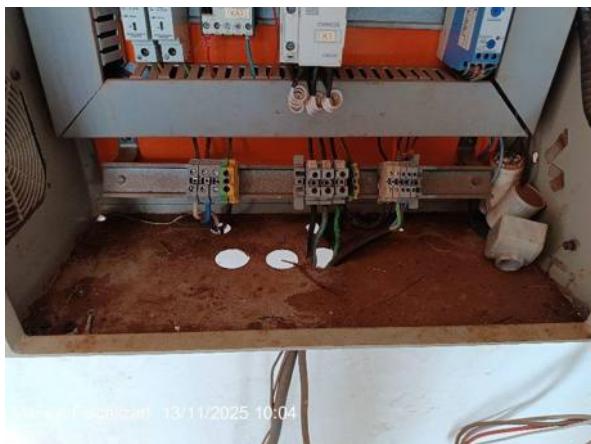
As instalações elétricas estão em bom estado de conservação

Não conforme

Observação: O quadro elétrico apresenta acúmulo de lixo e resíduos em seu interior, indicando falta de limpeza e manutenção adequada

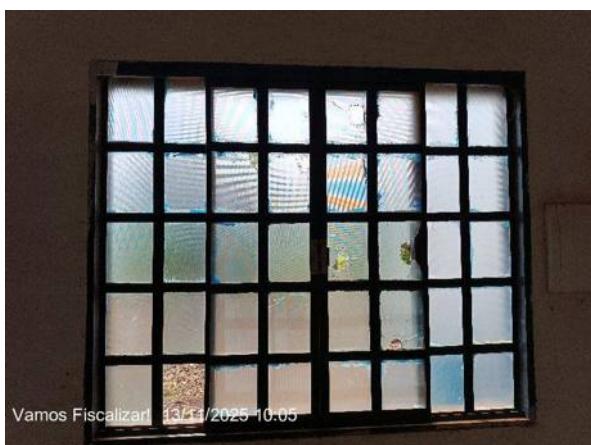
A estrutura da casa de comando está em bom estado de conservação.

Não conforme

Observação: A janela da casa de comando encontra-se totalmente danificada, evidenciando a falta de manutenção

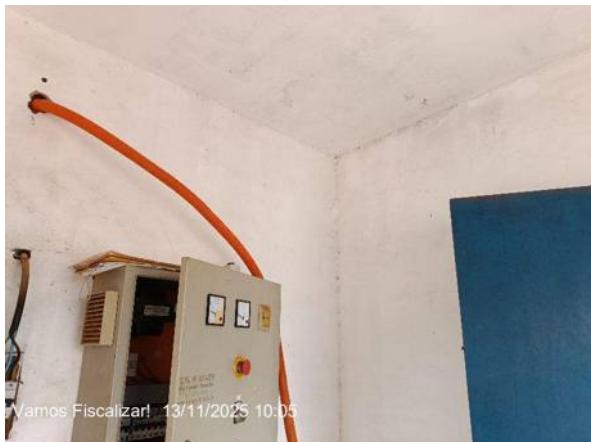
A casa de comando/quadro de comando está dentro das normas de limpeza e segurança

Não conforme

Observação: A casa de comando encontra-se com acúmulo de sujeira e falta de limpeza, indicando ausência de manutenção e higienização periódica

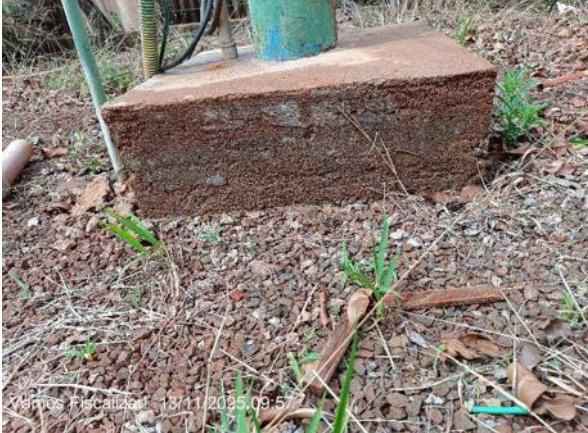
Há declividade do centro para a borda da laje de proteção	Não conforme
As instalações permitem fácil remoção da bomba para manutenção	Conforme
A unidade possui horímetro em funcionamento	Conforme

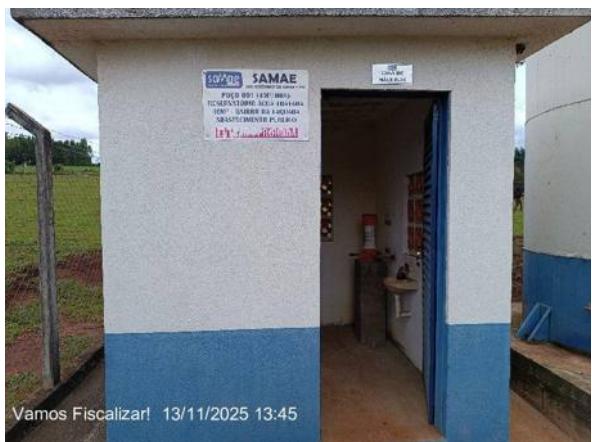
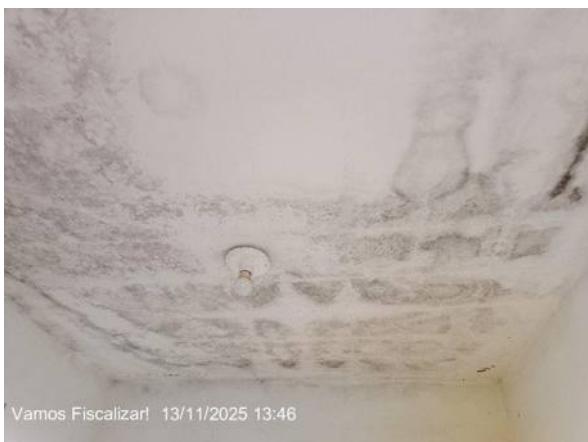
Não conforme

Observação: A estrutura da casa de comando encontra-se em condições insatisfatórias de conservação

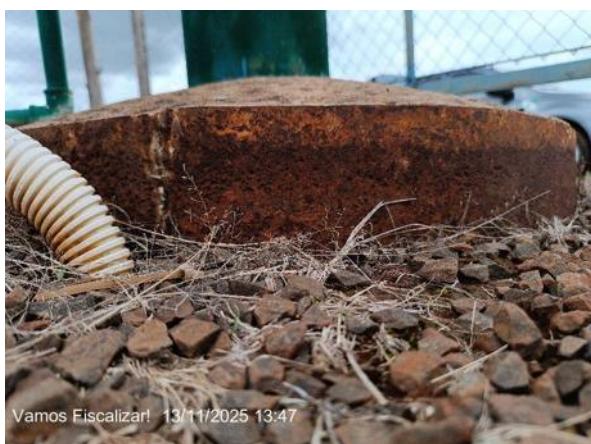
A área da laje de proteção é de no mínimo 1 m²

Não conforme

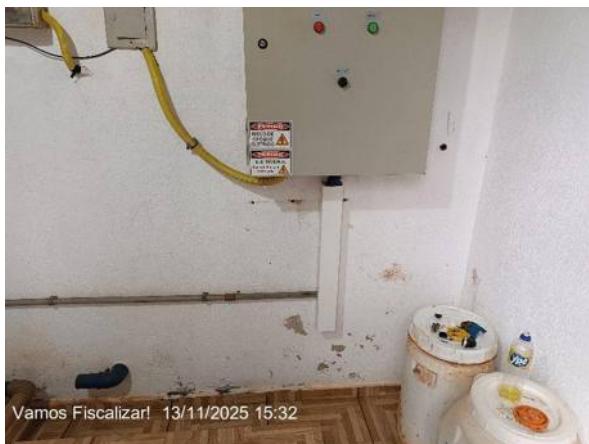
Não conforme

Observação: A estrutura da casa de comando encontra-se em condições insatisfatórias de conservação

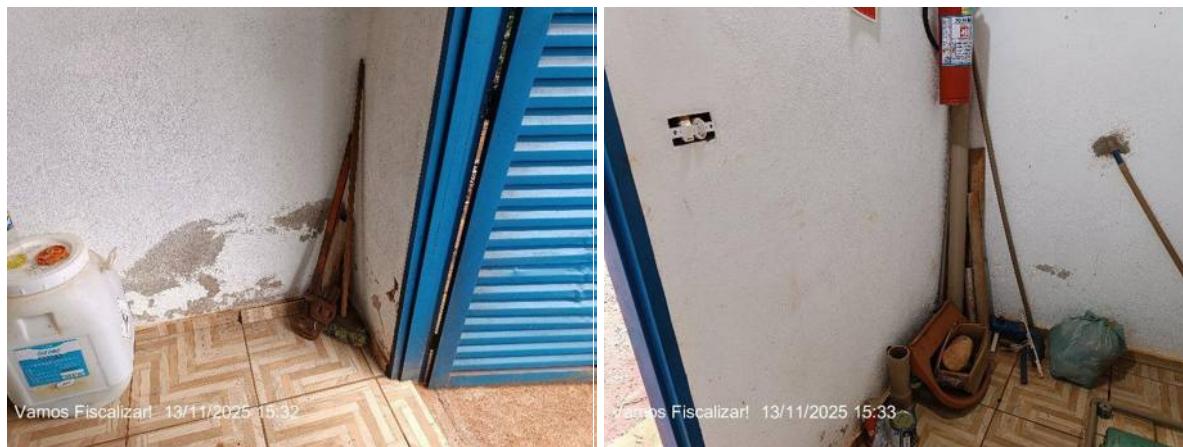
A casa de comando/quadro de comando está dentro das normas de limpeza e segurança	Não conforme
--	--------------

Observação: Objetos como mangueiras, vassouras e similares devem ser retirados da casa de comando

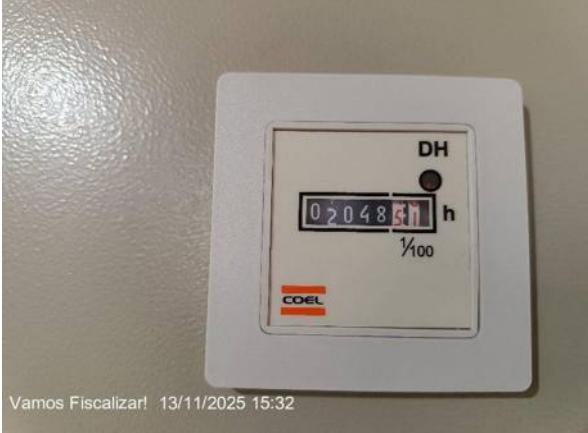
Há declividade do centro para a borda da laje de proteção	Não conforme
As instalações permitem fácil remoção da bomba para manutenção	Conforme
A unidade possui horímetro em funcionamento	Conforme

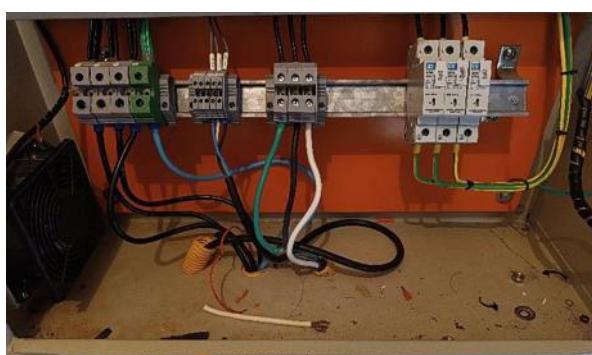
As instalações elétricas estão em bom estado de conservação

Não conforme

Observação: O quadro elétrico apresenta acúmulo de lixo e resíduos em seu interior, indicando falta de limpeza e manutenção adequada

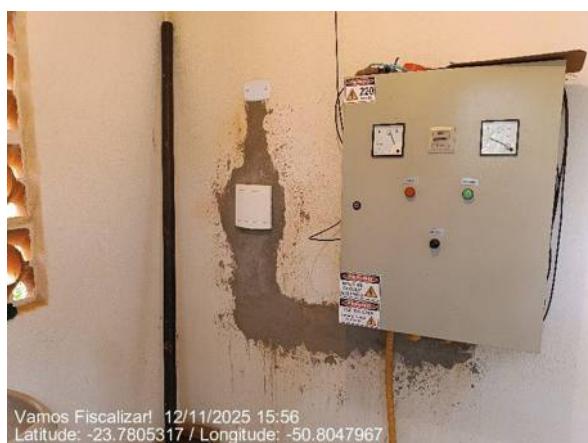
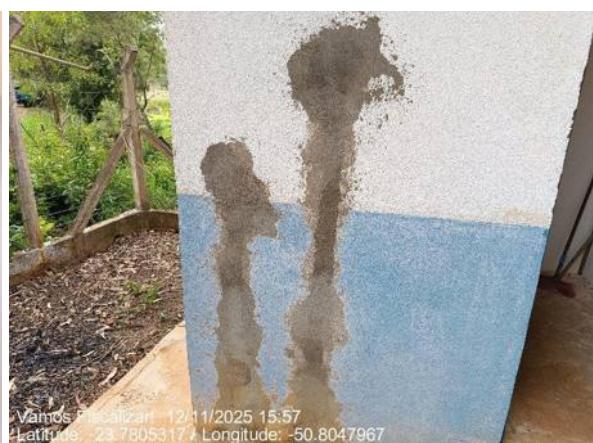
Não conforme

Observação: A estrutura da casa de comando encontra-se em condições insatisfatórias de conservação

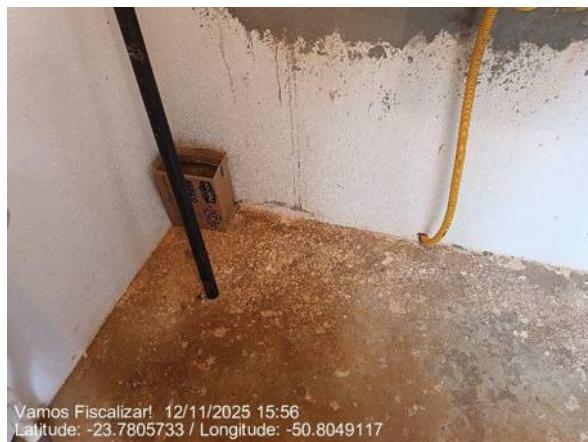
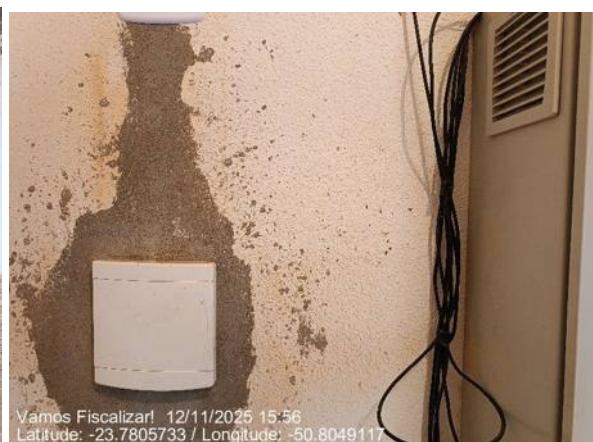
A casa de comando/quadro de comando está dentro das normas de limpeza e segurança

Não conforme

Observação: A casa de comando encontra-se com acúmulo de sujeira e falta de limpeza, indicando ausência de manutenção e higienização periódica

teia de aranha

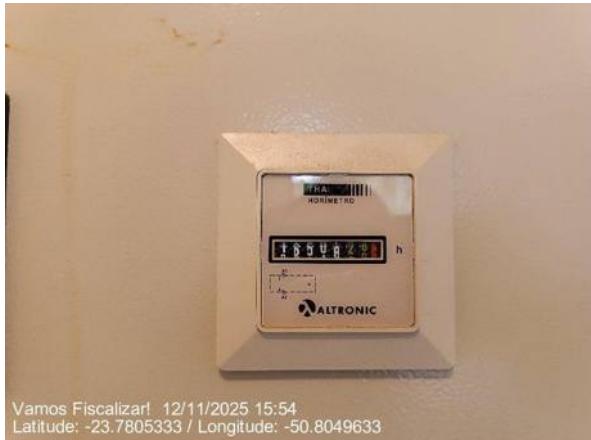
Há declividade do centro para a borda da laje de proteção	Não conforme
As instalações permitem fácil remoção da bomba para manutenção	Conforme
A unidade possui horímetro em funcionamento	Conforme

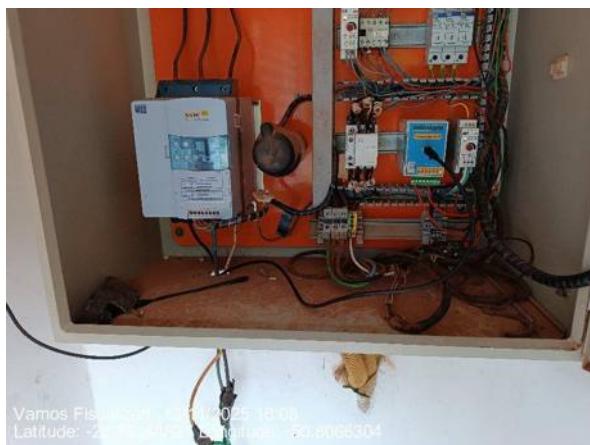
As instalações elétricas estão em bom estado de conservação

Não conforme

Observação: O quadro elétrico apresenta acúmulo de lixo e resíduos em seu interior, indicando falta de limpeza e manutenção adequada

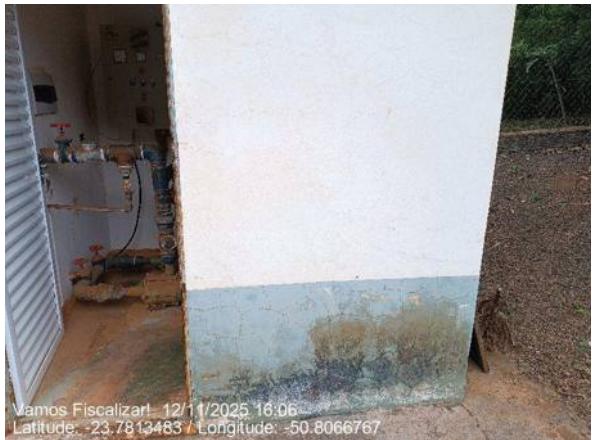
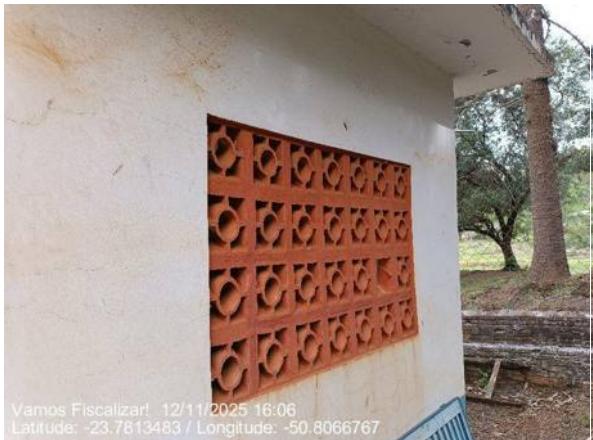
Observação: Deve ser providenciada a instalação de telas contra insetos nas janelas, a fim de impedir a entrada de vetores e outros animais. Além disso, a casa de comando encontra-se com pintura em condições inadequadas

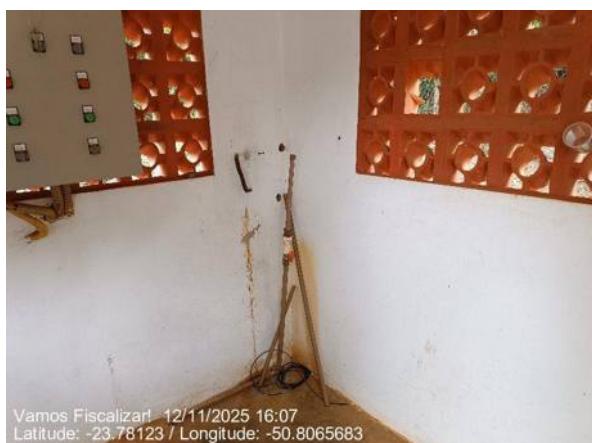
Observação: A casa de comando encontra-se com acúmulo de sujeira e falta de limpeza, indicando ausência de manutenção e higienização periódica

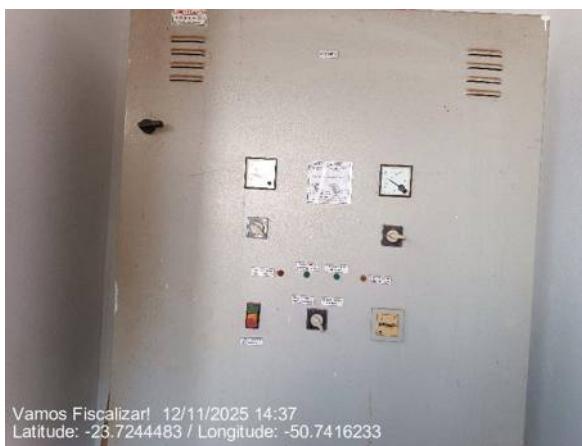
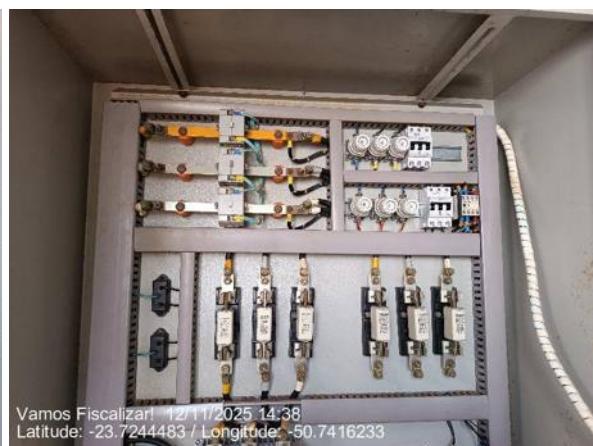
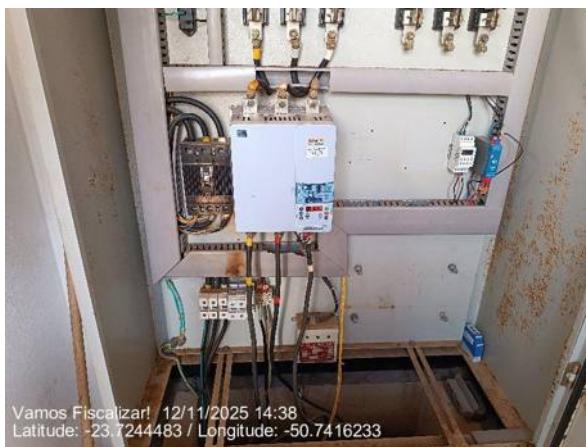
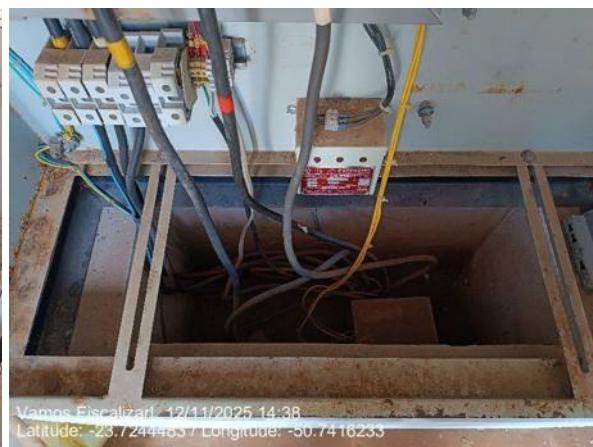
Observação: O quadro elétrico apresenta pontos de corrosão (ferrugem) e acúmulo de sujeira, indicando necessidade de limpeza e manutenção preventiva

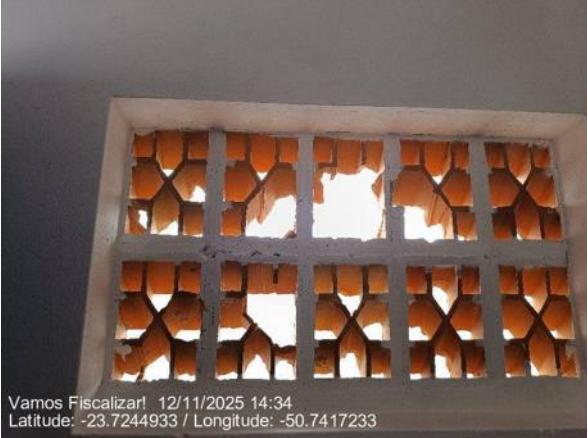
Vamos Fiscalizar! 12/11/2025 14:34 Latitude: -23.7244933 / Longitude: -50.7417233
Janela do local sem tela	
A casa de comando/quadro de comando está dentro das normas de limpeza e segurança	Não conforme
Observação: A casa de comando encontra-se com acúmulo de sujeira e falta de limpeza, indicando ausência de manutenção e higienização periódica

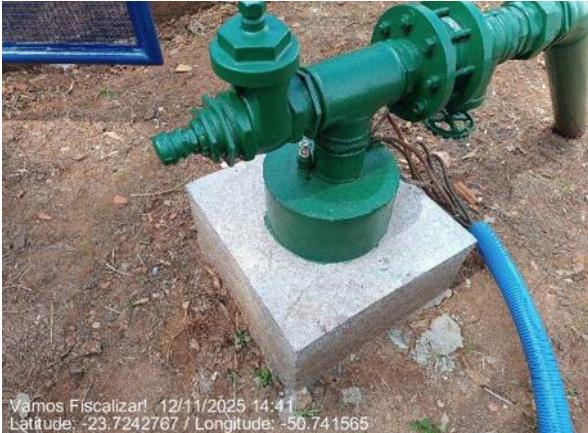
A área da laje de proteção é de no mínimo 1 m ²	Não conforme

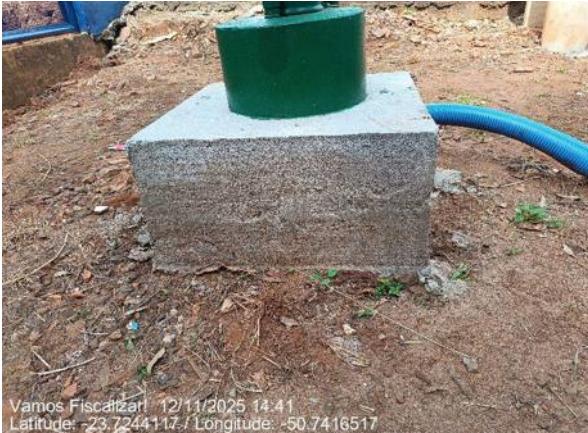
Vamos Fiscalizar! 12/11/2025 14:41 Latitude: -23.7244117 / Longitude: -50.7416517	
Há declividade do centro para a borda da laje de proteção	Não conforme
As instalações permitem fácil remoção da bomba para manutenção	Conforme
A unidade possui horímetro em funcionamento	Conforme

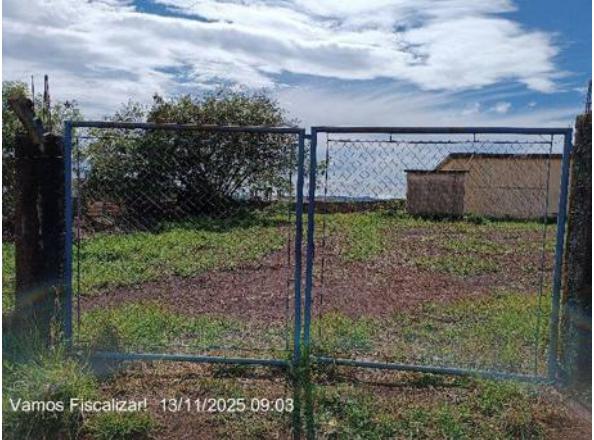
Vamos Fiscalizar! 13/11/2025 09:03	
A área está sinalizada (identificando a finalidade)	Não conforme
Observação: A placa de identificação está danificada e deve ser substituída

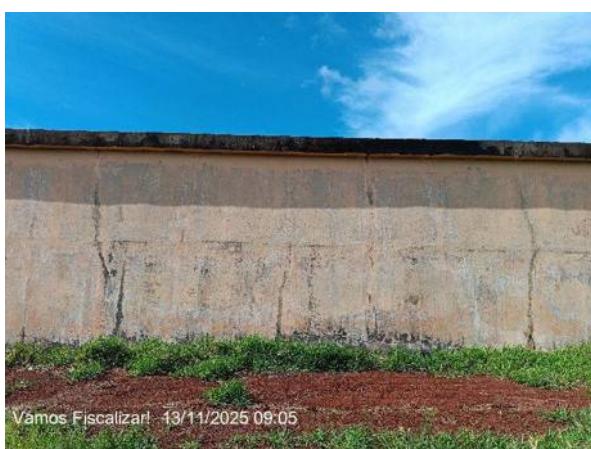
Há telas de proteção contra entrada de insetos e pequenos animais nas tubulações de ventilação	Não verificado
Extravasor está adequado	Não verificado
Ventilação está adequada	Não verificado
Instalação hidráulica é adequada e está em boas condições	Conforme
Há medidor de nível. E é feito acompanhamento e anotação	Não conforme
Observação: Deve ser realizado o acompanhamento periódico do nível do reservatório, a fim de monitorar variações de volume	
A limpeza e desinfecção do reservatório é feita com a frequência e maneira adequada	Não conforme
Observação: Não foi apresentado nenhum laudo de limpeza do reservatório	
Reservatório está em boas condições de uso	Não conforme
Observação: O reservatório encontra-se com rachaduras e apresenta estrutura precária

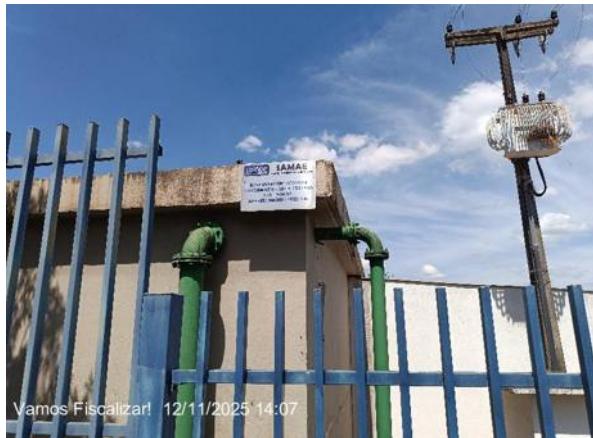
Inexistência de vazamentos aparentes	Não conforme
---	--------------

Observação: Pode-se observar um vazamento no reservatório, evidenciado pelo escoamento visível de água na estrutura

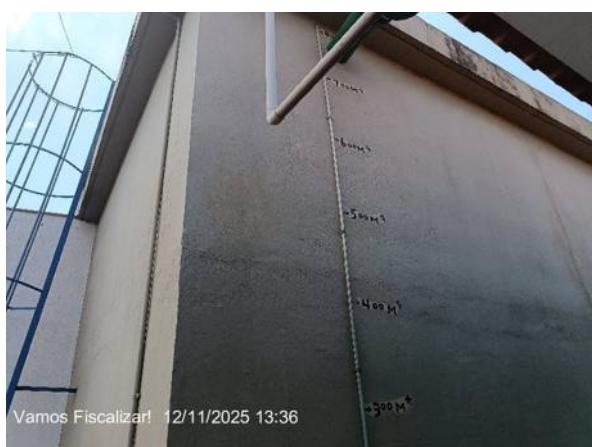
A limpeza e desinfecção do reservatório é feita com a frequência e maneira adequada	Não conforme
Observação: Não foi apresentado nenhum laudo de limpeza do reservatório	
Reservatório está em boas condições de uso	Não conforme
Observação: O reservatório encontra-se com rachaduras e apresenta estrutura precária

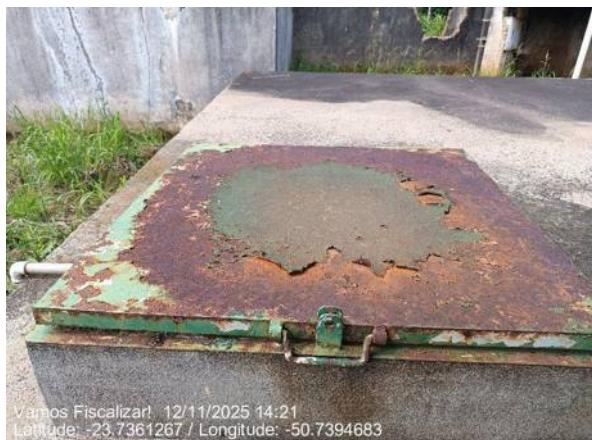
As tampas de inspeção estão em boas condições	Não conforme
Observação: A tampa de inspeção encontra-se totalmente enferrujada	
Há telas de proteção contra entrada de insetos e pequenos animais nas tubulações de	Não verificado

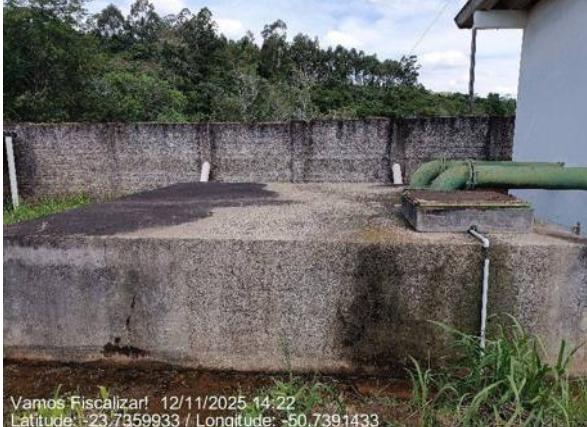
ventilação	
Extravasor está adequado	Não verificado
Ventilação está adequada	Não verificado
Instalação hidráulica é adequada e está em boas condições	Conforme
Há medidor de nível. E é feito acompanhamento e anotação	Não conforme
Observação: Deve ser realizado o acompanhamento periódico do nível do reservatório, a fim de monitorar variações de volume	
A limpeza e desinfecção do reservatório é feita com a frequência e maneira adequada	Não conforme
Observação: Não foi apresentado nenhum laudo de limpeza do reservatório	
Reservatório está em boas condições de uso	Não conforme
Observação: O reservatório encontra-se com rachaduras e apresenta estrutura precária

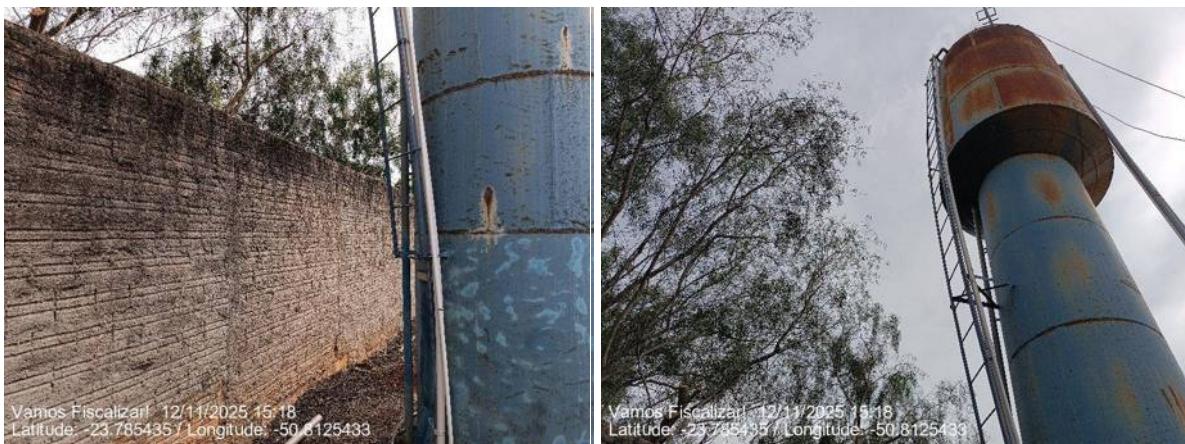
Vamos Fiscalizar! 12/11/2025 15:17 Latitude: -23.7853617 / Longitude: -50.8124083	
Inexistência de vazamentos aparentes	Conforme
O reservatório possui guarda-corpos e escadas em situação adequada	Não conforme
<p>Observação: A escada encontra-se em condições comprometidas, apresentando desgaste e risco de acidente, e não há guarda-corpo instalado, o que agrava a falta de segurança no acesso. Além disso, a escada não deve permanecer acessível a partir do solo, sendo necessária a instalação de barreira ou proteção para impedir o acesso livre e garantir a segurança do local, conforme exigido pelas normas de segurança</p>

Observação: A escada encontra-se em condições comprometidas, apresentando desgaste e risco de acidente, e não há guarda-corpo instalado, o que agrava a falta de segurança no acesso. Além disso, a escada não deve permanecer acessível a partir do solo, sendo necessária a instalação de barreira ou proteção para impedir o acesso livre e garantir a segurança do local, conforme exigido pelas normas de segurança

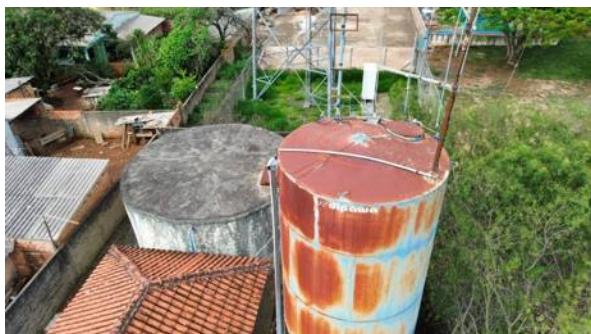
Observação: A tampa de inspeção encontra-se totalmente enferrujada

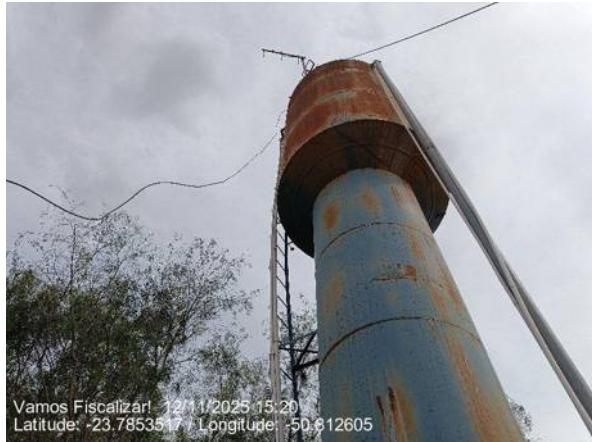
A limpeza e desinfecção do reservatório é feita com a frequência e maneira adequada	Não conforme
Observação: Não foi apresentado nenhum laudo de limpeza do reservatório	
Reservatório está em boas condições de uso	Não conforme
Observação: O reservatório apresenta estrutura extremamente antiga, com a escada em condições totalmente comprometidas, oferecendo risco à segurança. Além disso, o reservatório encontra-se totalmente enferrujado

Observação: Deve ser instalado um sistema de para-raios

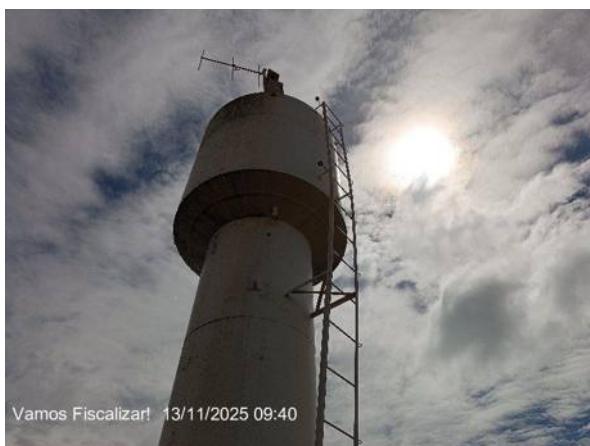
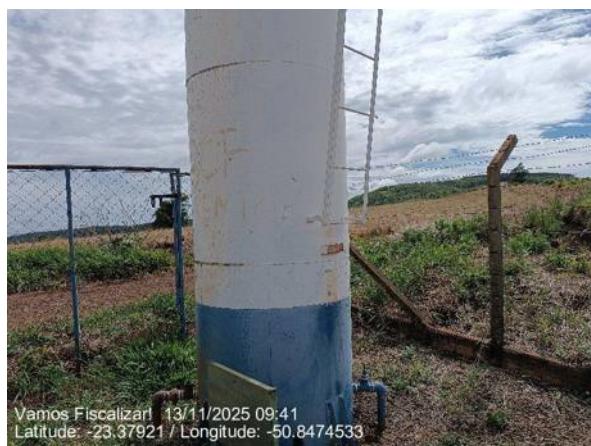
Observação: A escada encontra-se em condições comprometidas, apresentando desgaste e risco de acidente, e não há guarda-corpo instalado, o que agrava a falta de segurança no acesso. Além disso, a escada não deve permanecer acessível a partir do solo, sendo necessária a instalação de barreira ou proteção para impedir o acesso livre e garantir a segurança do local, conforme exigido pelas normas de segurança

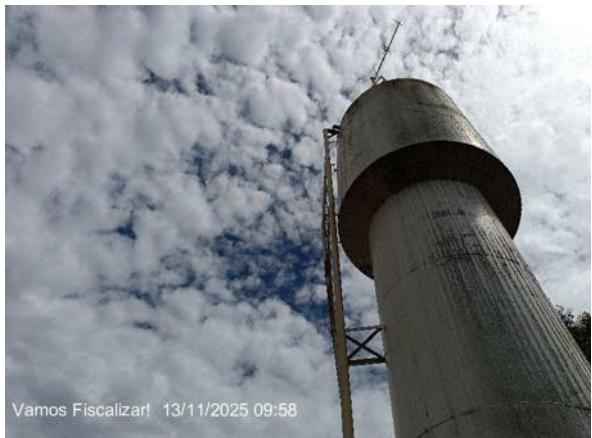
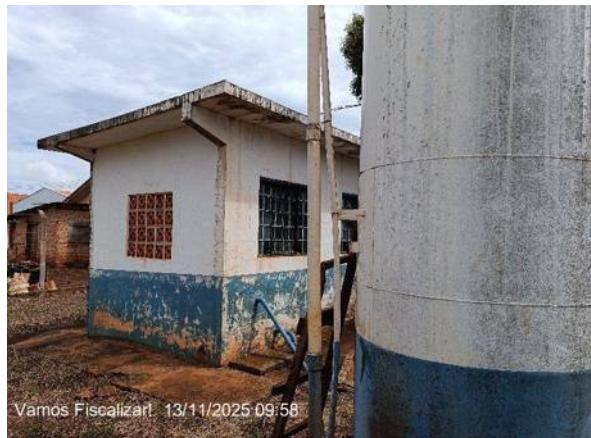
Observação: A escada encontra-se em condições comprometidas, apresentando desgaste e risco de acidente, e não há guarda-corpo instalado, o que agrava a falta de segurança no acesso. Além disso, a escada não deve permanecer acessível a partir do solo, sendo necessária a instalação de barreira ou proteção para impedir o acesso livre e garantir a segurança do local, conforme exigido pelas normas de segurança

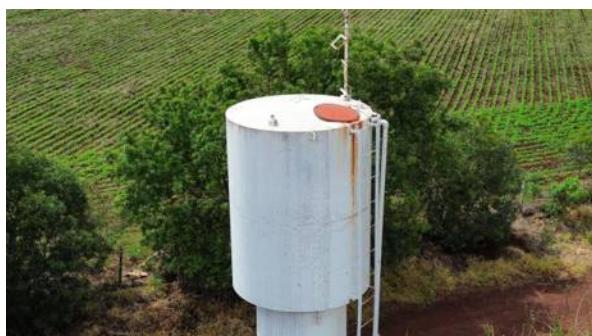
Observação: A tampa de inspeção encontra-se totalmente enferrujada

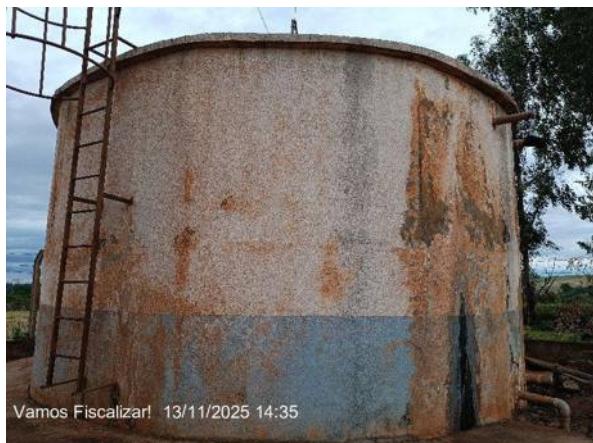
Observação: O reservatório encontra-se com rachaduras e apresenta estrutura precária

Observação: Deve ser instalado um macromedidor no local, com o objetivo de monitorar com precisão as vazões de entrada e saída do sistema

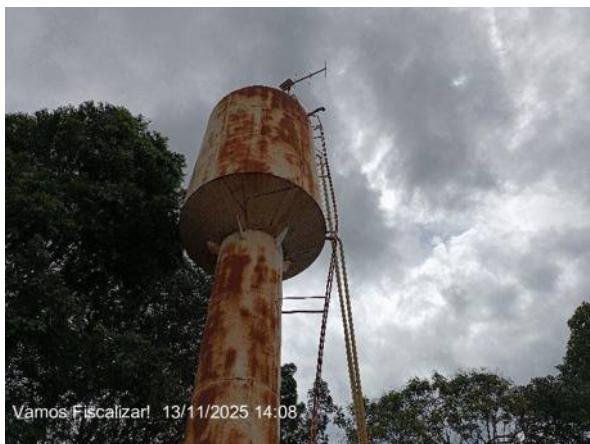
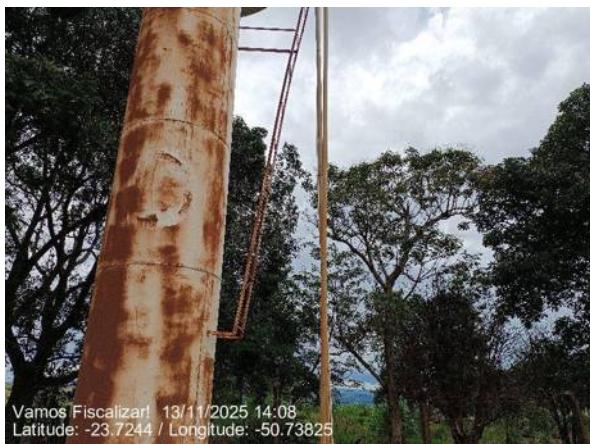
Observação: A escada encontra-se em condições comprometidas, apresentando desgaste e risco de acidente, e não há guarda-corpo instalado, o que agrava a falta de segurança no acesso. Além disso, a escada não deve permanecer acessível a partir do solo, sendo necessária a instalação de barreira ou proteção para impedir o acesso livre e garantir a segurança do local, conforme exigido pelas normas de segurança

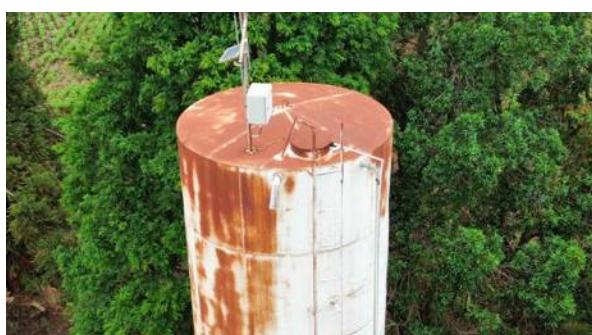
Observação: A tampa de inspeção encontra-se totalmente enferrujada

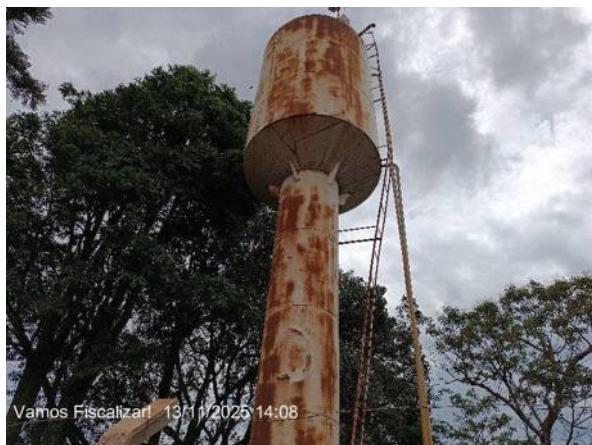
Observação: O reservatório apresenta estrutura extremamente antiga, com a escada em condições totalmente comprometidas, oferecendo risco à segurança. Além disso, o reservatório encontra-se totalmente enferrujado

Observação: Deve ser instalado um sistema de para-raios

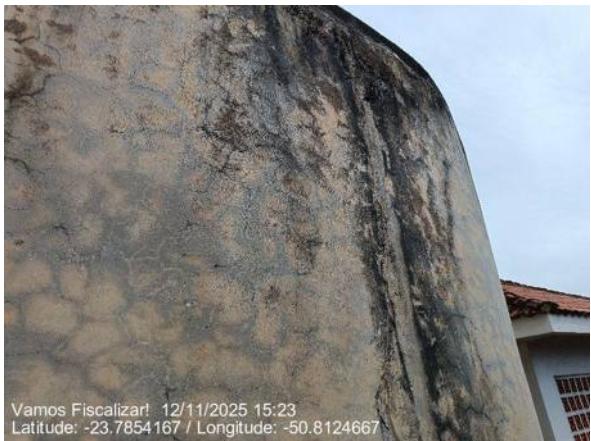
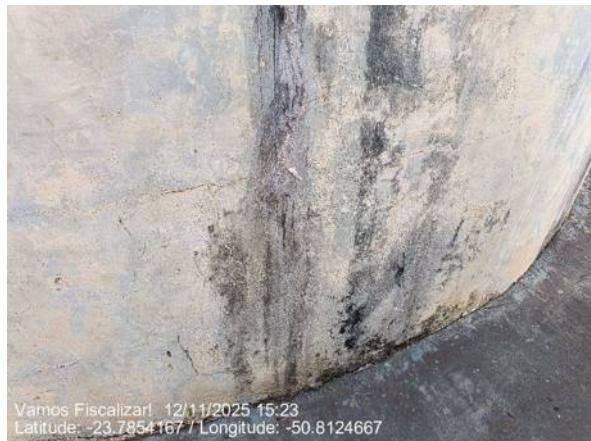
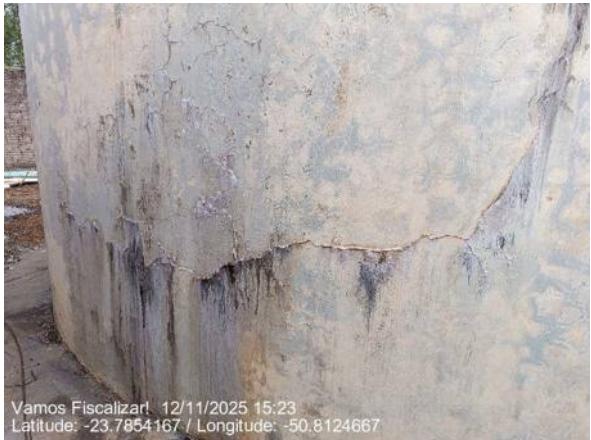
Reservatório está em boas condições de uso	Não conforme
---	--------------

Observação: O reservatório encontra-se com rachaduras e apresenta estrutura precária
