Relatório Técnico de Fiscalização do Sistema de Abastecimento de Água - São Jerônimo da Serra/PR

RTF n°57/2025

Dezembro, 2025.

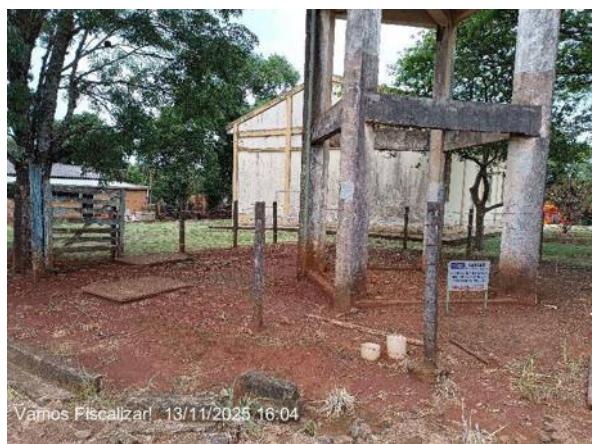
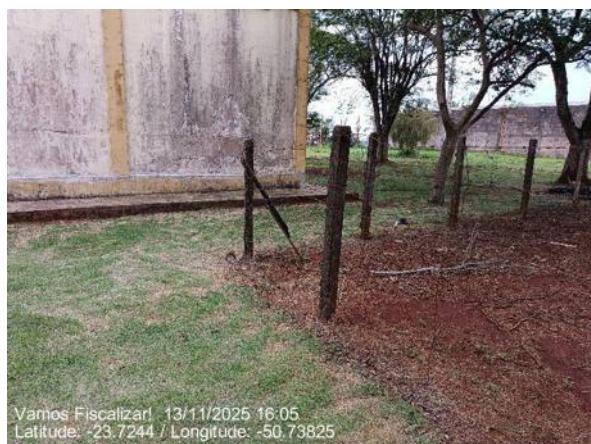
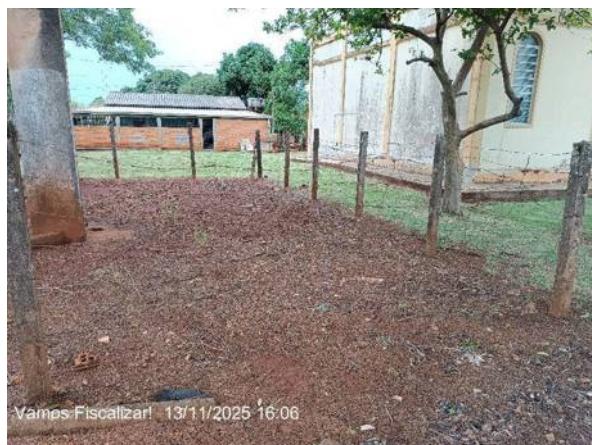
A área é isolada (perímetro de segurança)

Não conforme

Observação: O local possui cercamento, porém a estrutura encontra-se bastante comprometida, com trechos danificados e pontos vulneráveis

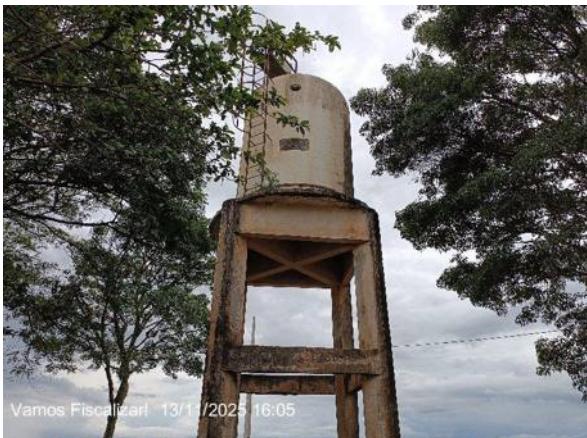
Instalação hidráulica é adequada e está em boas condições	Conforme
Há medidor de nível. E é feito acompanhamento e anotação	Não conforme
Observação: Deve ser realizado o acompanhamento periódico do nível do reservatório, a fim de monitorar variações de volume	
A limpeza e desinfecção do reservatório é feita com a frequência e maneira adequada	Não conforme
Observação: Não foi apresentado nenhum laudo de limpeza do reservatório	
Reservatório está em boas condições de uso	Não conforme
Observação: O reservatório encontra-se com a estrutura precária

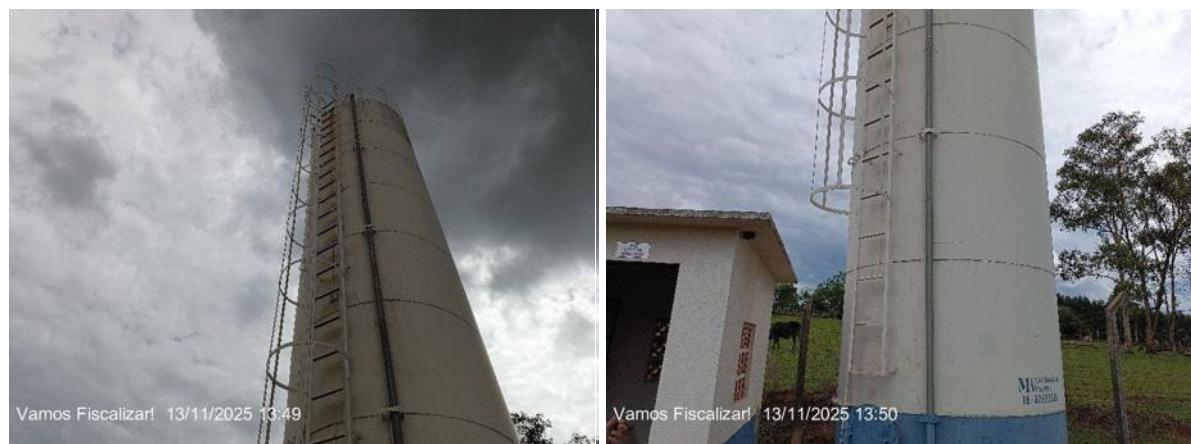
O reservatório possui guarda-corpos e escadas em situação adequada

Não conforme

Observação: O guarda-corpo encontra-se em condições adequadas, entretanto, a escada apresenta livre acesso a partir do solo e está totalmente comprometida, com risco à segurança dos usuários. Recomenda-se a restrição do acesso por meio de barreira ou proteção física, bem como a substituição ou reparo imediato da escada, de modo a atender às normas de segurança vigentes

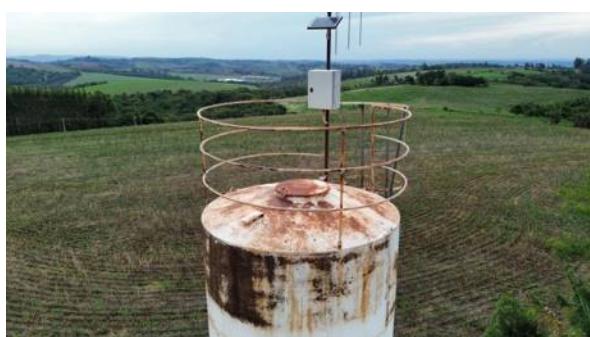
As tampas de inspeção estão em boas condições

Não conforme

Observação: A tampa de inspeção encontra-se totalmente enferrujada

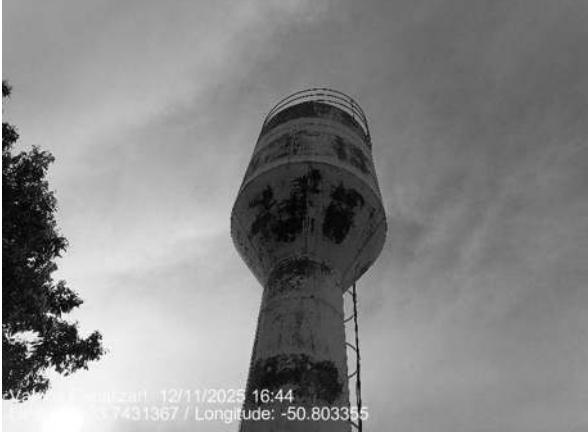
Há telas de proteção contra entrada de insetos e pequenos animais nas tubulações de ventilação	Não verificado
Extravasor está adequado	Não verificado
Ventilação está adequada	Não verificado
Instalação hidráulica é adequada e está em boas condições	Conforme
Há medidor de nível. E é feito acompanhamento e anotação	Não conforme
Observação: Deve ser realizado o acompanhamento periódico do nível do reservatório, a fim de monitorar variações de volume	
A limpeza e desinfecção do reservatório é feita com a frequência e maneira adequada	Não conforme
Observação: Não foi apresentado nenhum laudo de limpeza do reservatório	
Reservatório está em boas condições de uso	Não conforme
Observação: O reservatório apresenta estrutura extremamente antiga. Além disso, o reservatório encontra-se totalmente enferrujado

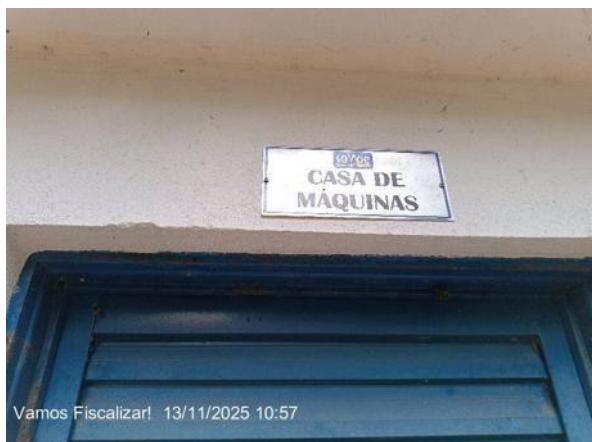
A área está sinalizada (identificando a finalidade)	Não conforme
---	--------------

Observação: O local deve estar corretamente sinalizado. Constatou-se que havia apenas a identificação de 'Casa de Máquinas', porém o espaço também abriga uma unidade de tratamento de água, que igualmente necessita de sinalização adequada.

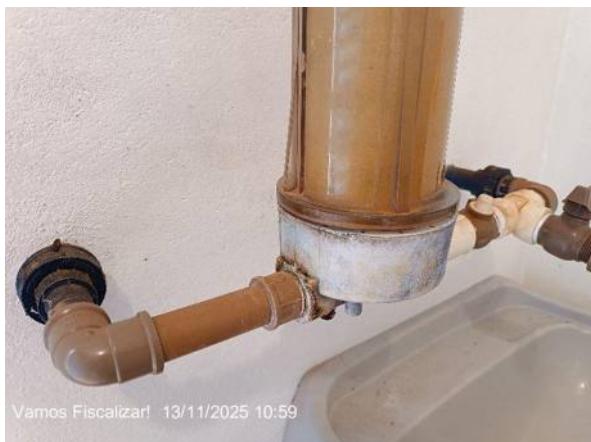
As condições de limpeza são adequadas	Não conforme
---------------------------------------	--------------

Observação: O local encontra-se sujo, com acúmulo de resíduos e falta de limpeza adequada

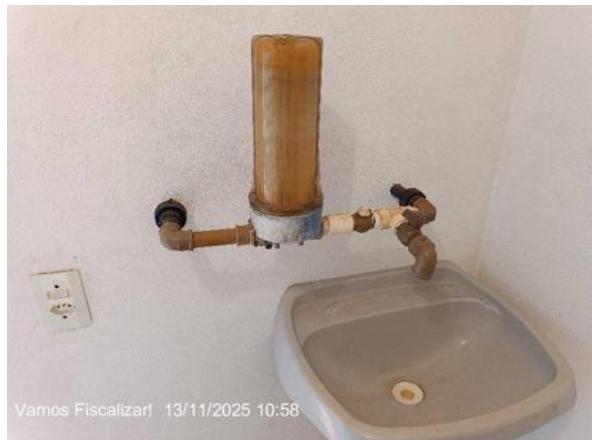
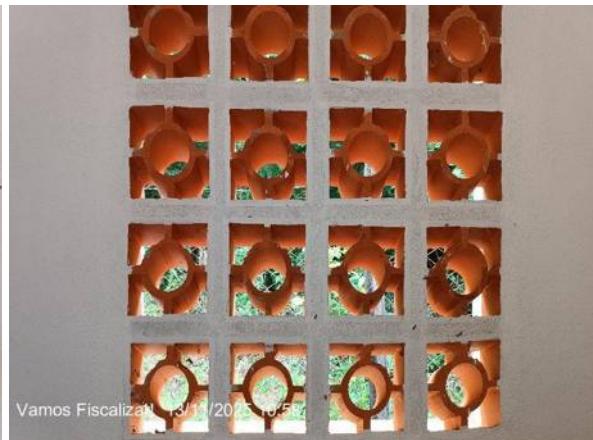
Há dosadora automática	Não conforme
Produtos químicos estão dentro do prazo de validade	Não se aplica
Aplicação de flúor à água tratada	Conforme
É realizada a desinfecção da água	Conforme
A estocagem de produtos químico é adequada	Não se aplica
A estrutura atende os padrões de limpeza, conservação e segurança	Não conforme

Observação: A estrutura encontra-se suja e a janela está sem tela

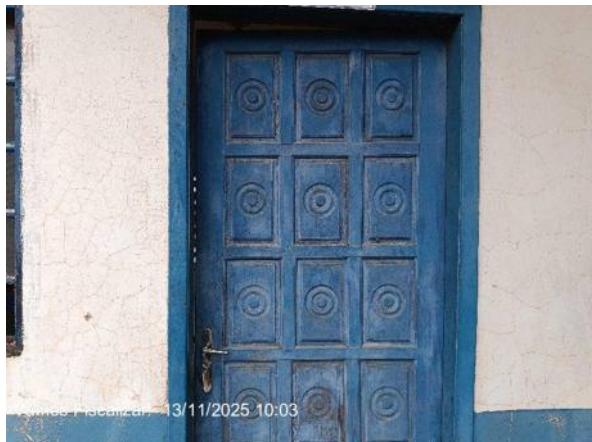
A área está sinalizada (identificando a finalidade)

Não conforme

Observação: O local deve estar corretamente sinalizado. Constatou-se que havia apenas a identificação de 'Casa de Máquinas', porém o espaço também abriga uma unidade de tratamento de água, que igualmente necessita de sinalização adequada.

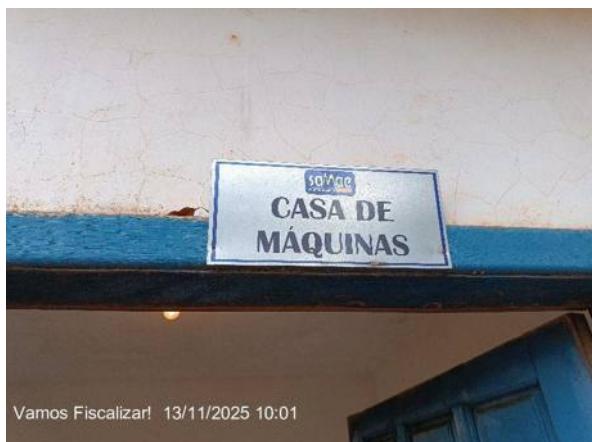
As condições de limpeza são adequadas

Não conforme

Observação: O local encontra-se sujo, com acúmulo de resíduos e falta de limpeza adequada

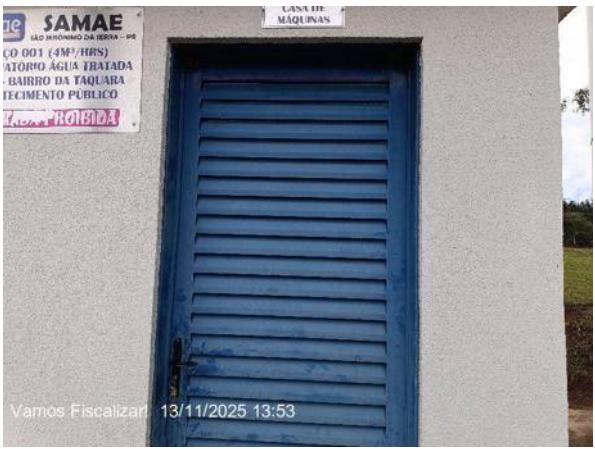
<p>Vamos Fiscalizar! 13/11/2025 13:53</p>	
A área está sinalizada (identificando a finalidade)	Não conforme
<p>Observação: O local deve estar corretamente sinalizado. Constatou-se que havia apenas a identificação de 'Casa de Máquinas', porém o espaço também abriga uma unidade de tratamento de água, que igualmente necessita de sinalização adequada.</p>

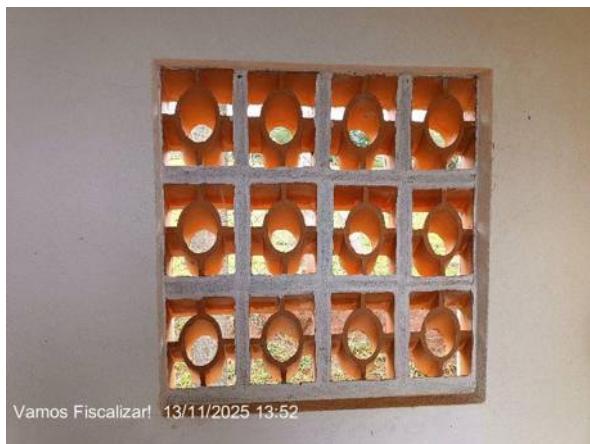
Observação: Deve ser providenciada a instalação de tela contra insetos na janela

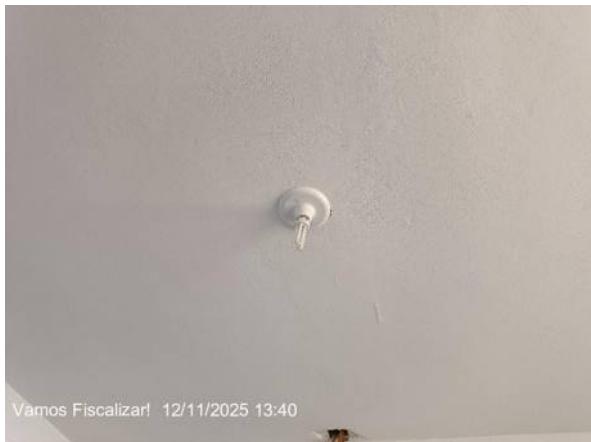
A área é iluminada	Não conforme
Observação: A lâmpada da Unidade de Tratamento de Água (UTA) estava queimada no momento da vistoria

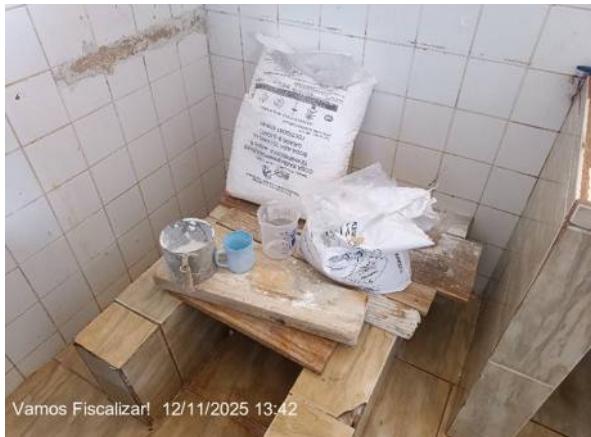
As condições de limpeza são adequadas

Não conforme

Observação: O local encontra-se sujo, com acúmulo de resíduos e falta de limpeza adequada

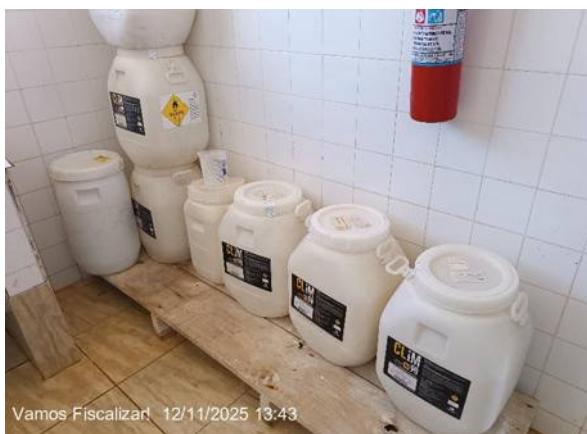
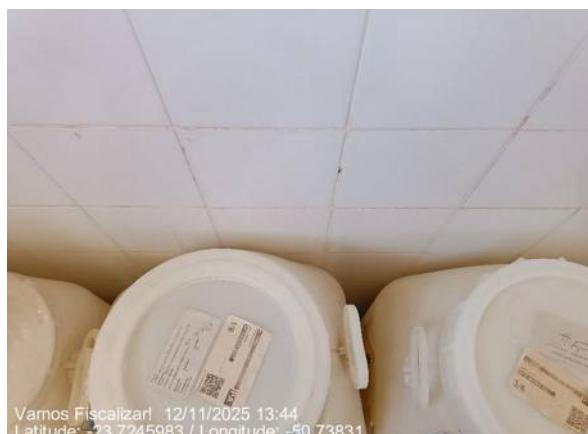
<p>Vamos Fiscalizar! 12/11/2025 13:46</p>	
A estocagem de produtos químico é adequada	Não conforme
Observação: Os produtos devem permanecer desencostados da parede

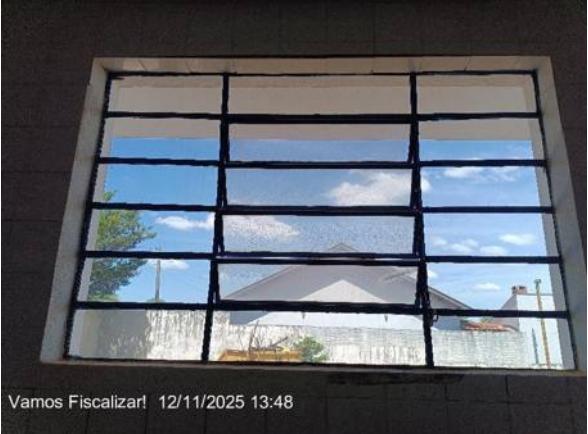
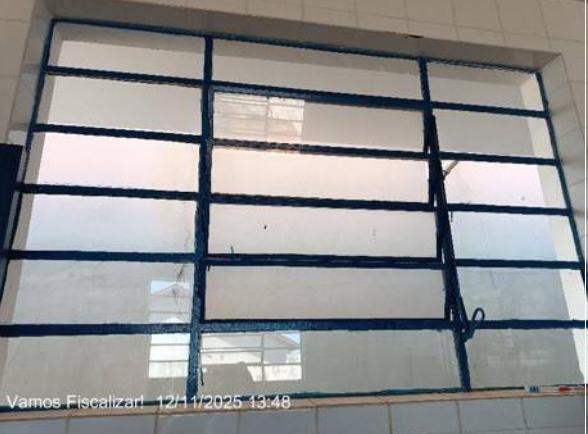
A estrutura atende os padrões de limpeza, conservação e segurança	Não conforme
Observação: A estrutura encontra-se comprometida, apresentando rachaduras, desgaste e sinais de deterioração, o que pode afetar a estabilidade e a segurança do local

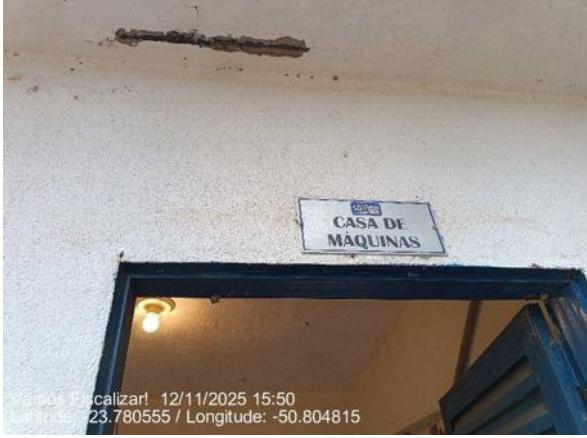
<p>Vamos Fiscalizar! 12/11/2025 15:50 Latitude: -23.78049 / Longitude: -50.804885</p>	
A área está isolada (perímetro de segurança)	Conforme
A área está sinalizada (identificando a finalidade)	Não conforme
<p>Observação: O local deve estar corretamente sinalizado. Constatou-se que havia apenas a identificação de 'Casa de Máquinas', porém o espaço também abriga uma unidade de tratamento de água, que igualmente necessita de sinalização adequada.</p>

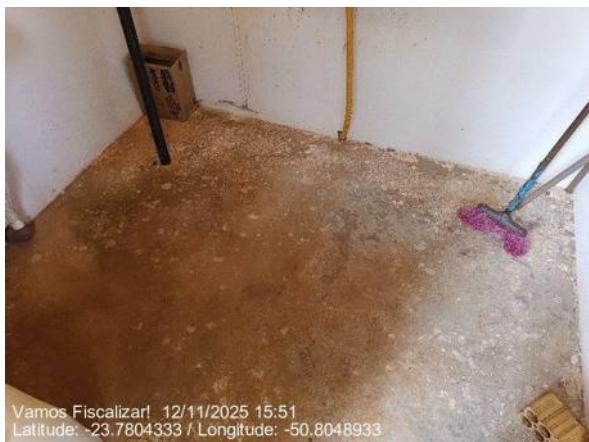
<p>Vamos Fiscalizar! 12/11/2025 15:50 Latitude: -23.780555 / Longitude: -50.804815</p>	
As condições de limpeza são adequadas	Não conforme
<p>Observação: O local encontra-se sujo, com acúmulo de resíduos e falta de limpeza adequada</p>

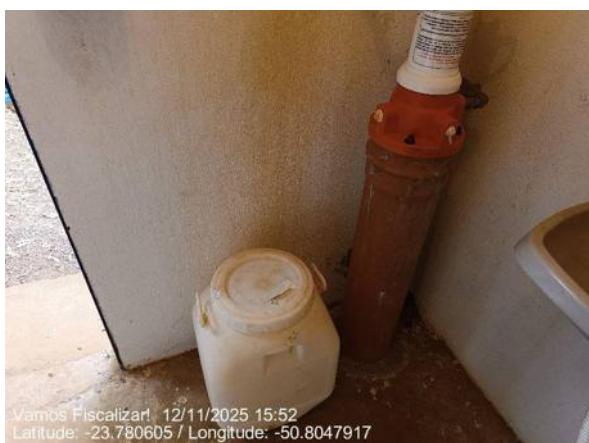
Há dosadora automática	Não conforme
Produtos químicos estão dentro do prazo de validade	Não se aplica
Aplicação de flúor à água tratada	Conforme
É realizada a desinfecção da água	Conforme
A estocagem de produtos químico é adequada	Não se aplica
A estrutura atende os padrões de limpeza, conservação e segurança	Não conforme

Observação: A estrutura encontra-se suja

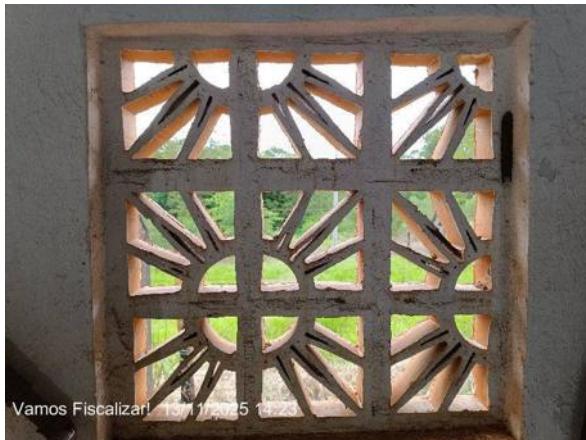
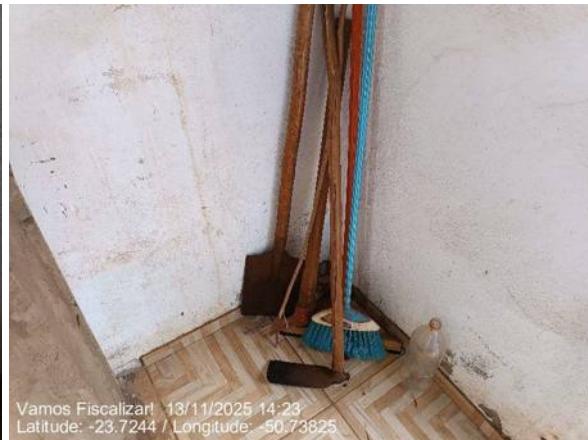
Produtos químicos estão dentro do prazo de validade	Não se aplica
Aplicação de flúor à água tratada	Conforme
É realizada a desinfecção da água	Conforme
A estocagem de produtos químico é adequada	Não se aplica
A estrutura atende os padrões de limpeza, conservação e segurança	Não conforme

Observação: A estrutura encontra-se suja, a janela está sem tela e há diversas ferramentas armazenadas indevidamente dentro da casa de comando

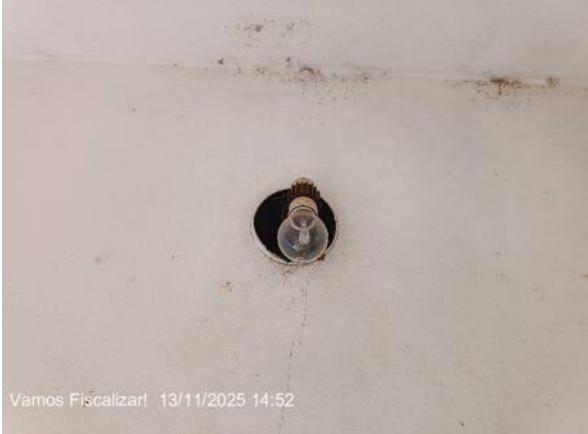
A área é iluminada	Não conforme
<p>Observação: A lâmpada da Unidade de Tratamento de Água (UTA) estava queimada no momento da vistoria</p>

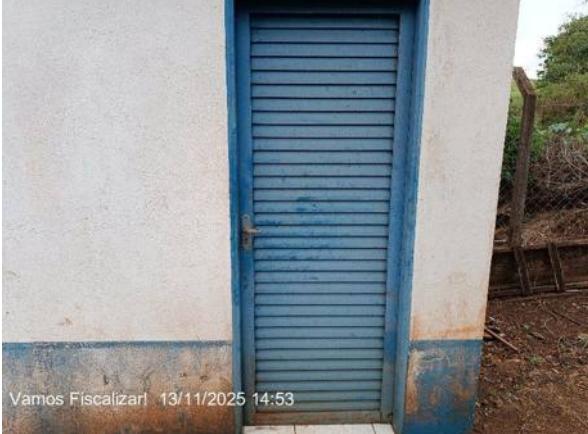
Vamos Fiscalizar! 13/11/2025 14:53	
A área está sinalizada (identificando a finalidade)	Não conforme
<p>Observação: O local deve estar corretamente sinalizado. Constatou-se que havia apenas a identificação de 'Casa de Máquinas', porém o espaço também abriga uma unidade de tratamento de água, que igualmente necessita de sinalização adequada.</p>

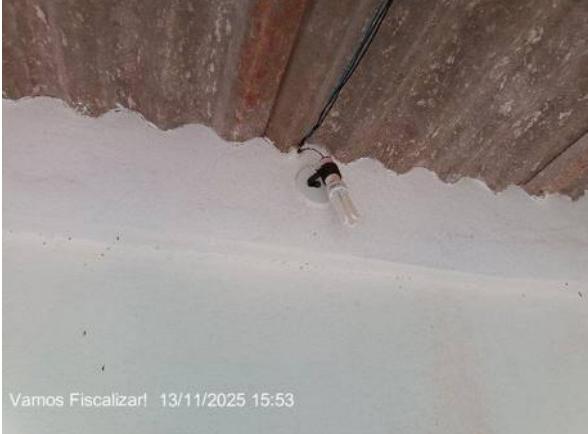
A área é iluminada	Não conforme
Observação: A lâmpada da Unidade de Tratamento de Água (UTA) estava queimada no momento da vistoria

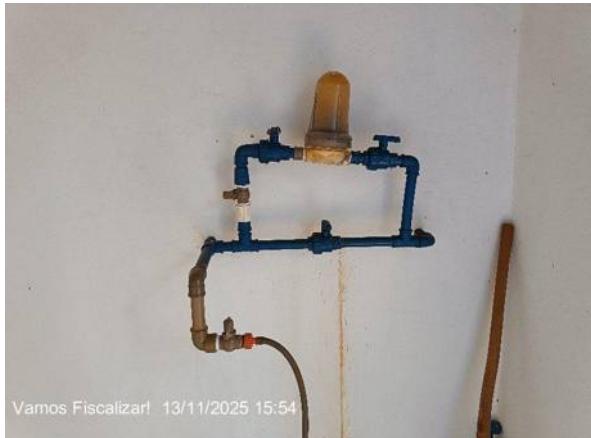
A estocagem de produtos químico é adequada	Não se aplica
A estrutura atende os padrões de limpeza, conservação e segurança	Não conforme
Observação: A estrutura encontra-se comprometida, apresentando rachaduras, desgaste e sinais de deterioração, o que pode afetar a estabilidade e a segurança do local

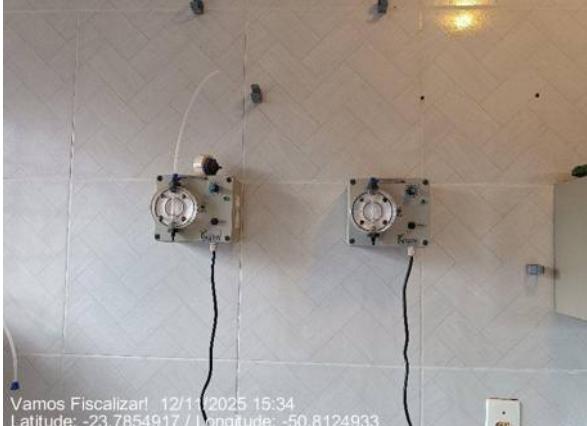
Há dosadora automática	Não conforme
Observação: As dosadoras ainda não estão sendo utilizadas

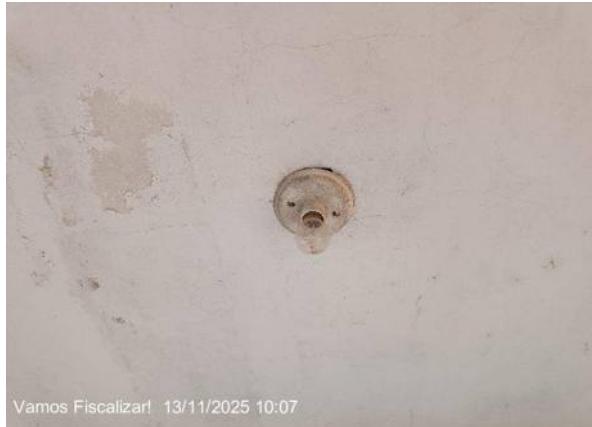
A área é de fácil acesso	Conforme
A área está iluminada	Não conforme
Observação: A lâmpada encontra-se queimada

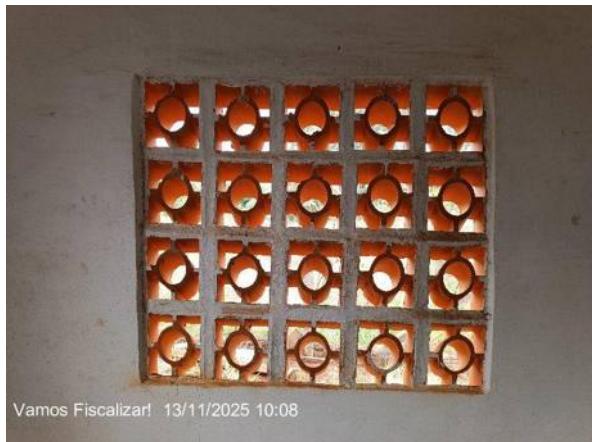
Existência de sistema de exaustão	Não conforme
O sistema de exaustão se encontra em boas condições, conforme legislação	Não se aplica
Os equipamentos estão em bom estado de conservação	Não conforme

Observação: Foi observado vazamento, além de o equipamento ser bastante antigo, apresentando inclusive fios expostos

Observação: Deve ser providenciada a instalação de tela contra insetos na janela

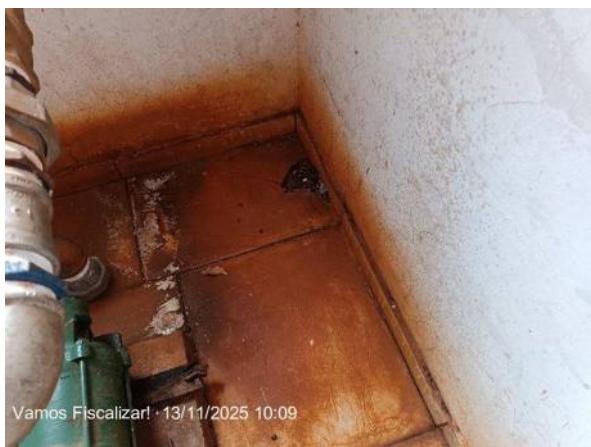
A casa de comando/quadro de comando está dentro das normas de limpeza e segurança

Não conforme

Observação: A casa de comando encontra-se extremamente suja, com os pisos totalmente danificados, demonstrando a necessidade de limpeza, reparos estruturais e manutenção geral do ambiente.

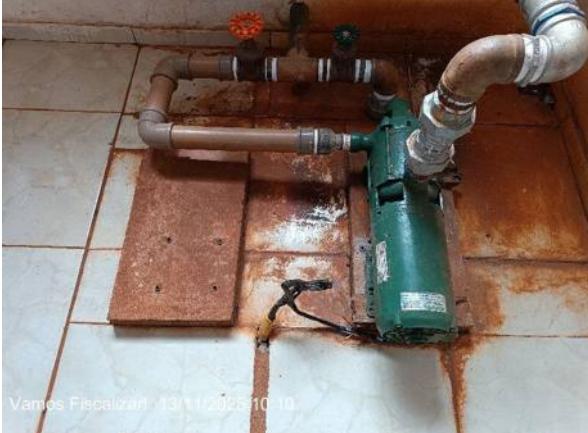
A unidade possui Relatório Operacional	Conforme
Há conjunto motobomba reserva à disposição	Não conforme
<p>Observação: Deve ser instalada uma bomba reserva em paralelo à atualmente utilizada, garantindo a continuidade operacional em caso de falha ou queima do equipamento principal</p>

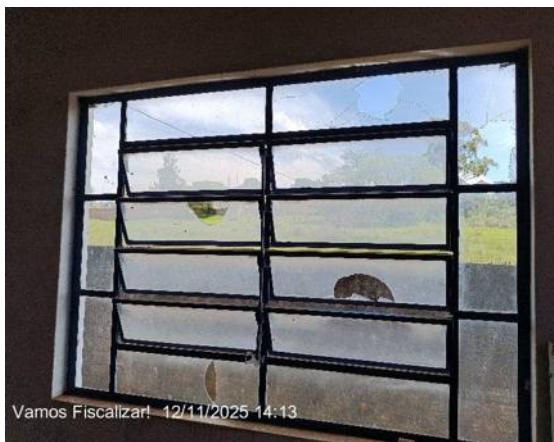
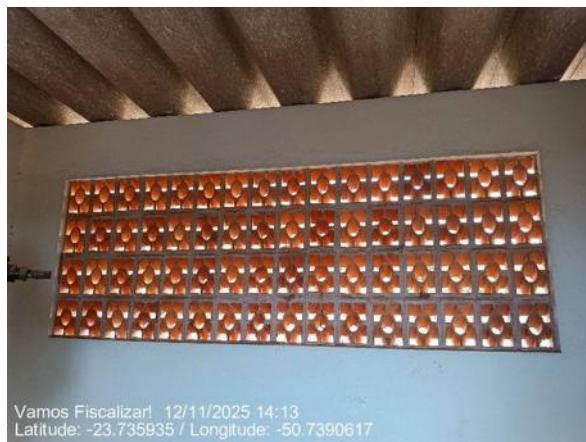
Há iluminação natural na área	Conforme
Observação: Deve ser providenciada a instalação de tela contra insetos na janela

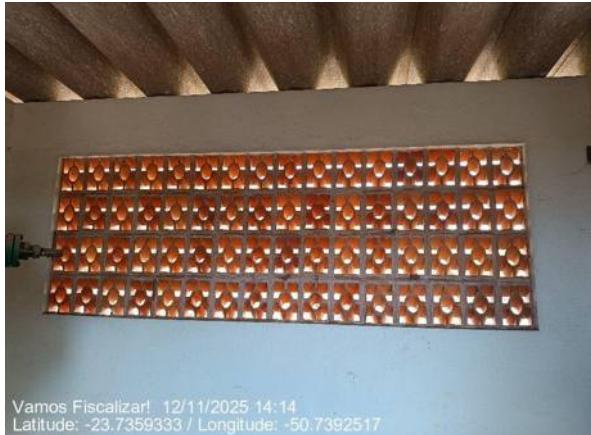
Existência de sistema de exaustão	Não conforme
O sistema de exaustão se encontra em boas condições, conforme legislação	Não se aplica
Os equipamentos estão em bom estado de conservação	Não conforme
Observação: Foi observado vazamento, além de o equipamento ser bastante antigo

A área permite livre circulação dos operadores para manutenção e operação	Conforme
Há circulação de ar natural	Conforme
Observação: Deve ser providenciada a instalação de tela contra insetos na janela

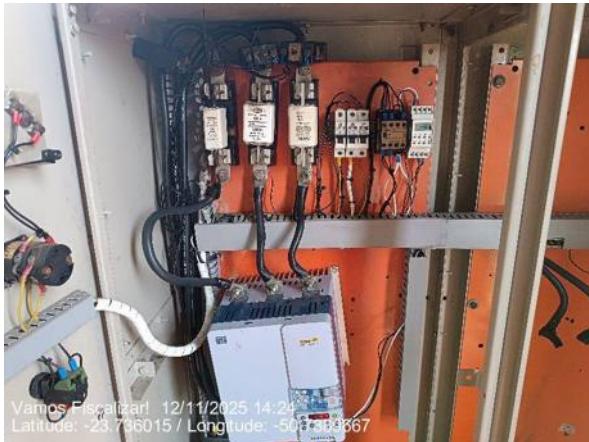
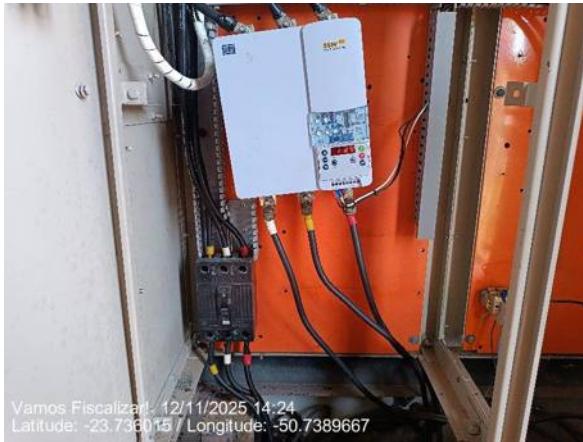
As instalações elétricas estão em bom estado de conservação	Não conforme
--	--------------

Observação: O quadro elétrico apresenta acúmulo de sujeira, indicando necessidade de limpeza e manutenção preventiva

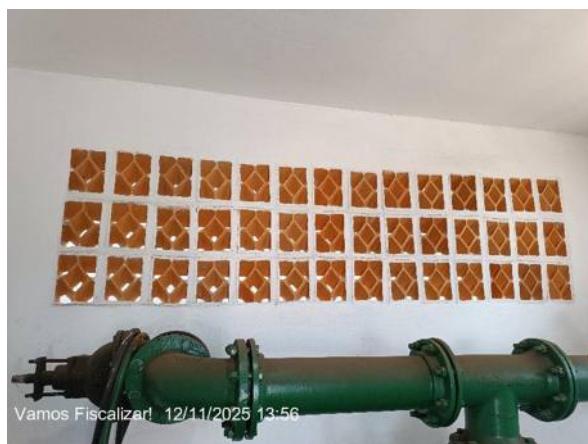
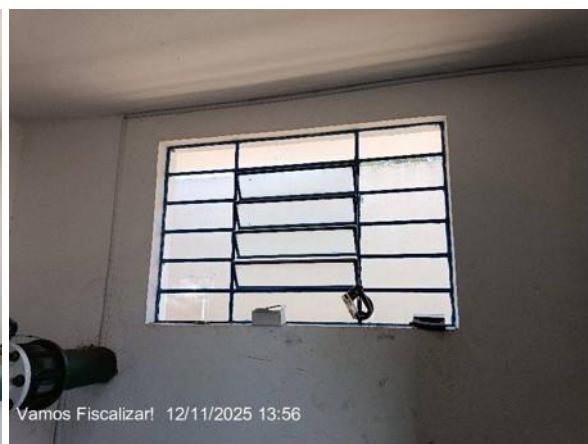
Há iluminação natural na área	Conforme
Observação: Deve ser providenciada a instalação de tela contra insetos na janela

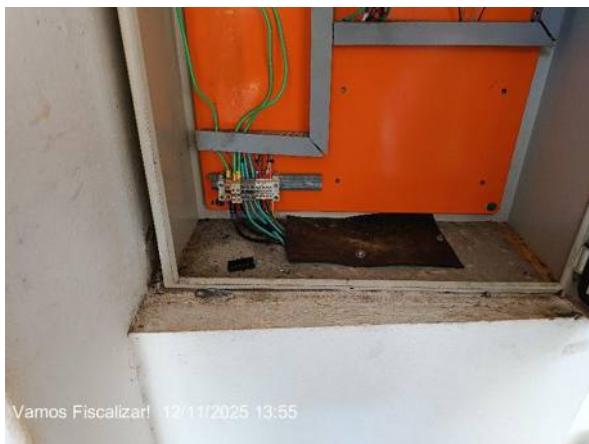
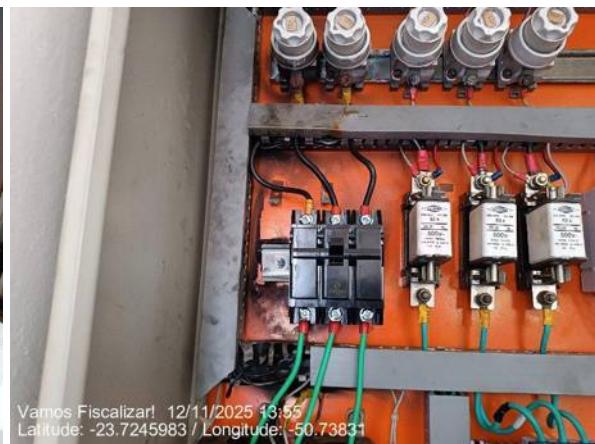
As instalações elétricas estão em bom estado de conservação	Não conforme
--	--------------

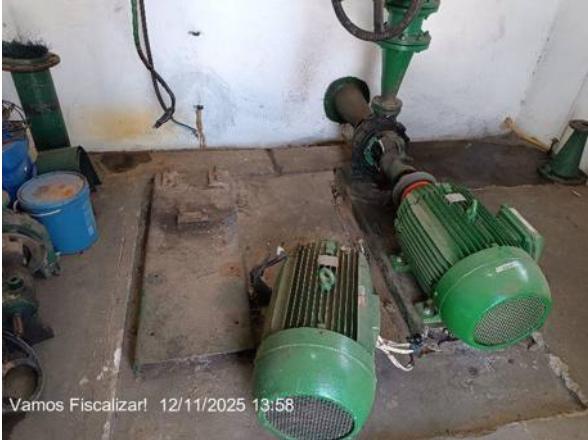
A unidade possui Relatório Operacional	Conforme
Há conjunto motobomba reserva à disposição	Não conforme
Observação: A bomba reserva encontrava-se estragada	
O conjunto motobomba reserva está instalado em paralelo	Não conforme

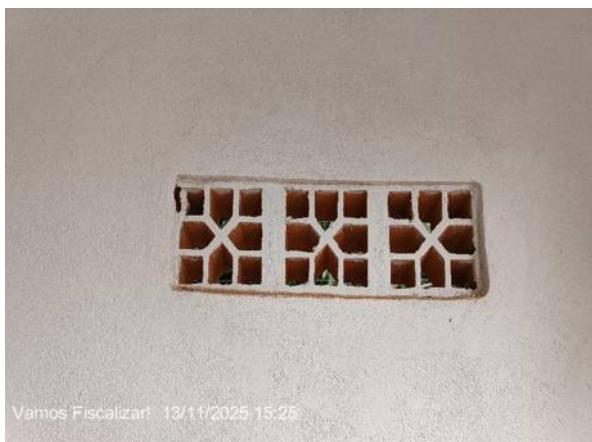
**Há iluminação natural na área**

Conforme

Observação: Deve ser providenciada a instalação de tela contra insetos na janela

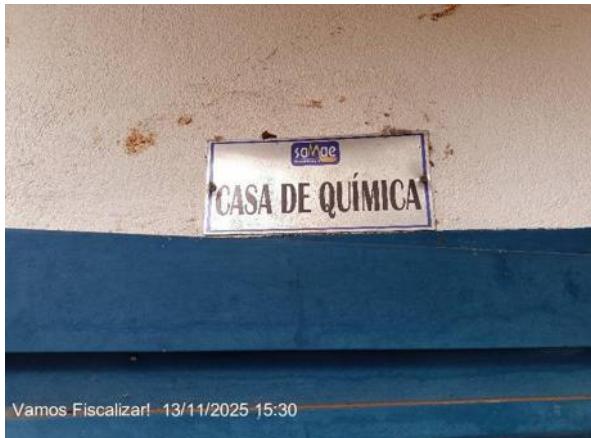
A área está sinalizada (identificando seu uso para abastecimento público e nome)	Não conforme
--	--------------

Observação: A placa indica apenas ‘Casa de Química’, porém o local também abriga uma estação elevatória de água, que deve estar devidamente sinalizada

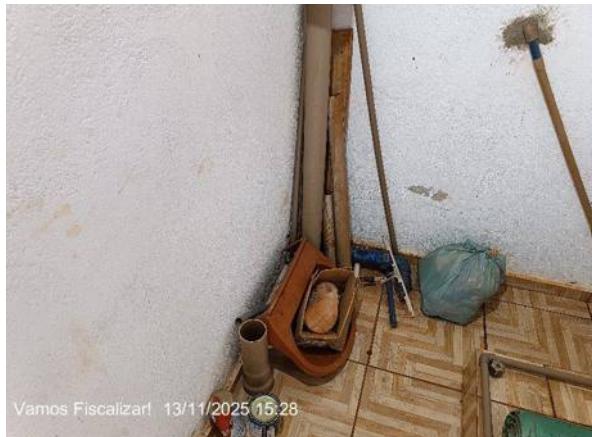
A casa de comando/quadro de comando está dentro das normas de limpeza e segurança	Não conforme
--	--------------

Observação: Dentro da casa de comando há diversas ferramentas e tubulações que devem ser retiradas do local

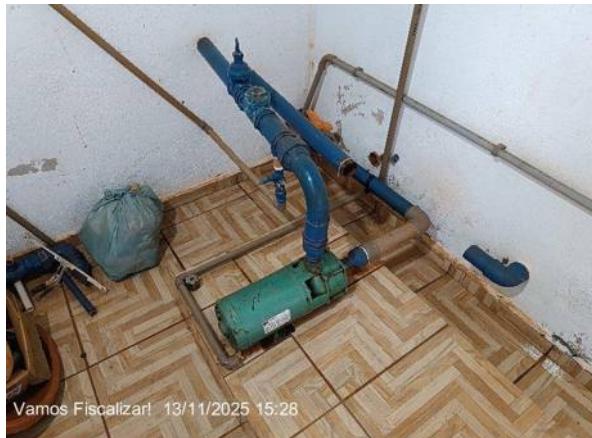
A unidade possui Relatório Operacional	Conforme
Há conjunto motobomba reserva à disposição	Não conforme

Observação: Deve ser instalada uma bomba reserva em paralelo à atualmente utilizada, garantindo a continuidade operacional em caso de falha ou queima do equipamento principal

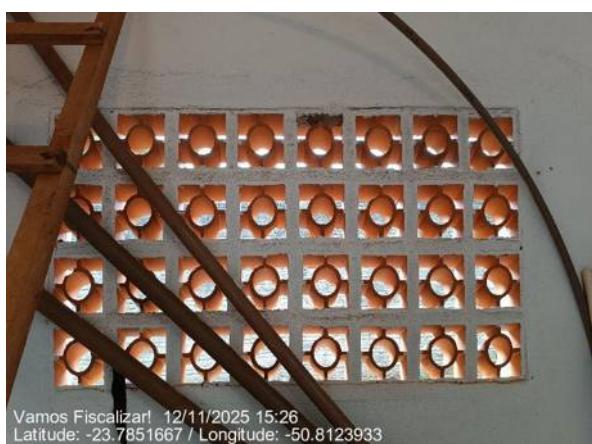
Observação: Deve ser providenciada a instalação de tela contra insetos na janela

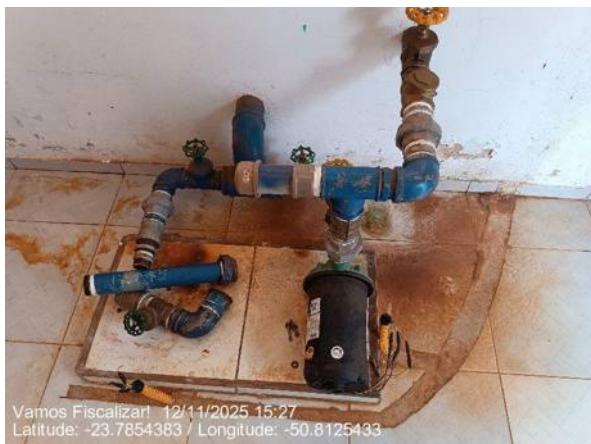
Não conforme

Observação: Foi observado que o equipamento é bastante antigo, apresentando inclusive fios expostos

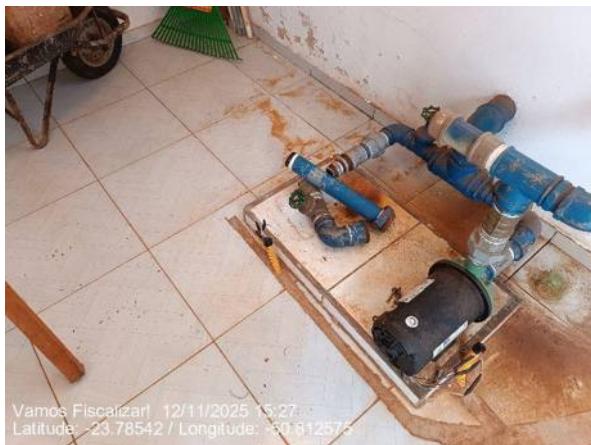
Não conforme

Observação: A estrutura encontra-se em condições insatisfatórias de conservação, apresentando diversas manchas no chão

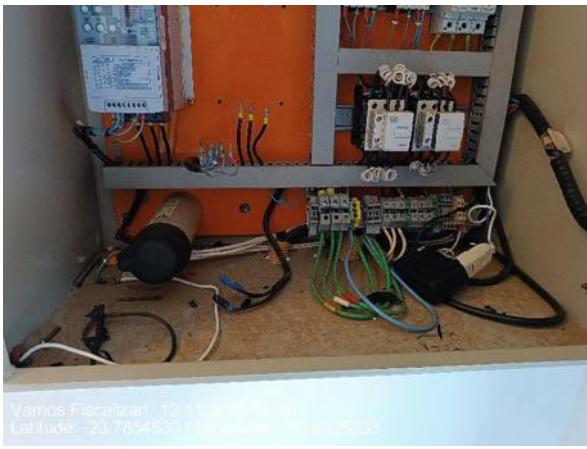
As instalações elétricas estão em bom estado de conservação	Não conforme
Observação: O quadro elétrico apresenta acúmulo de sujeira, indicando necessidade de limpeza e manutenção preventiva

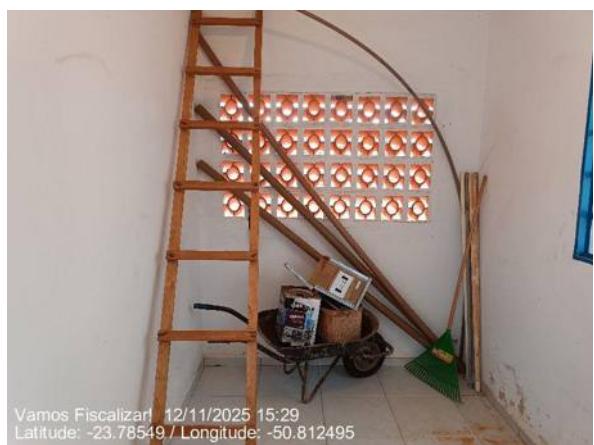
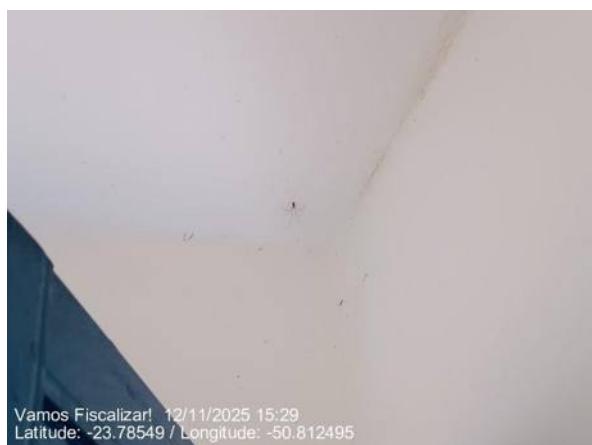
Não conforme

Observação: A casa de comando encontra-se extremamente suja, com escadas, carriola e tubulações armazenadas indevidamente, as quais devem ser retiradas do local

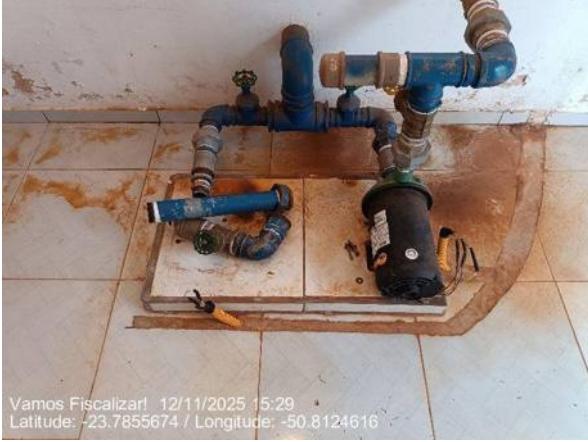
A unidade possui Relatório Operacional	Conforme
Há conjunto motobomba reserva à disposição	Não conforme
<p>Observação: Deve ser instalada uma bomba reserva em paralelo à atualmente utilizada, garantindo a continuidade operacional em caso de falha ou queima do equipamento principal</p>

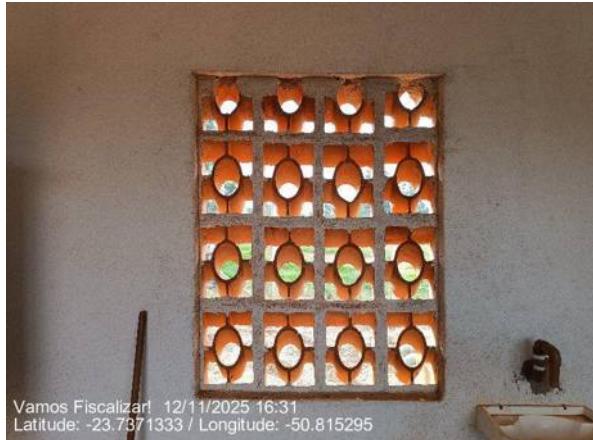
A área permite livre circulação dos operadores para manutenção e operação	Conforme
Há circulação de ar natural	Conforme
Observação: Deve ser providenciada a instalação de tela contra insetos na janela

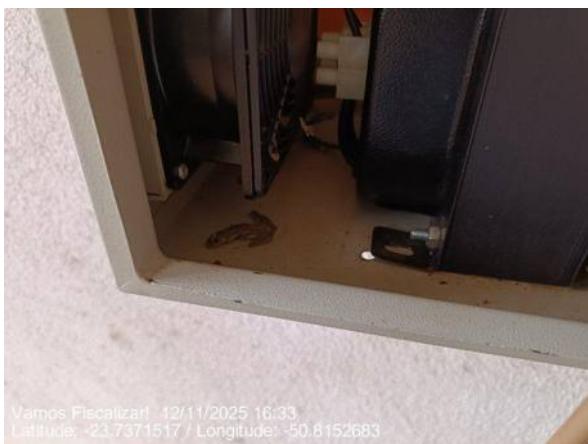
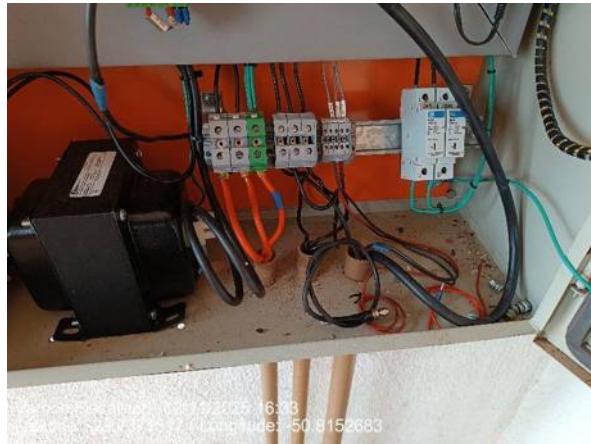
Não conforme

Observação: O quadro elétrico apresenta acúmulo de sujeira, indicando necessidade de limpeza e manutenção preventiva

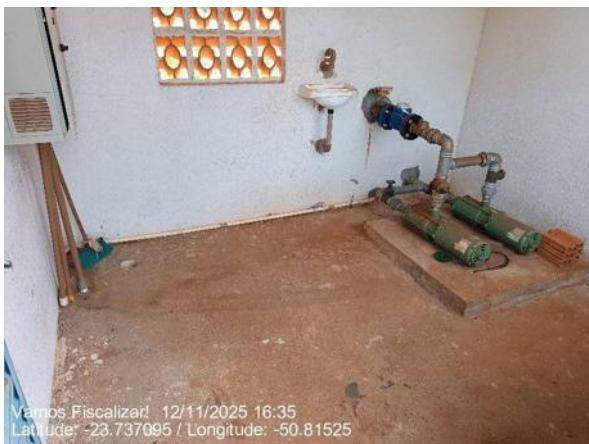
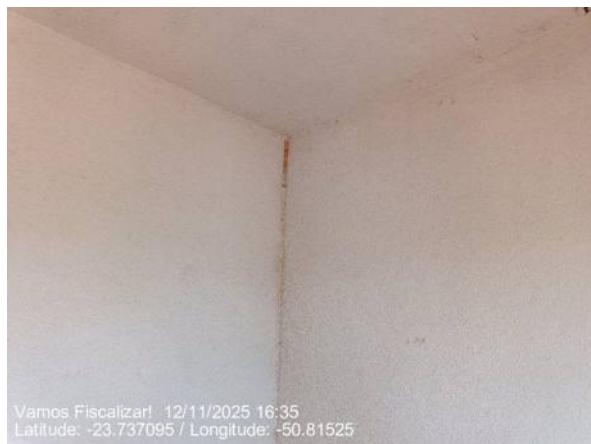
Vamos Fiscalizar! 12/11/2025 Latitude: -23.7372083 / Longitude: -50.815245	
A casa de comando/quadro de comando está dentro das normas de limpeza e segurança	Não conforme
Observação: Dentro da casa de comando há diversas ferramentas e tubulações que devem ser retiradas do local

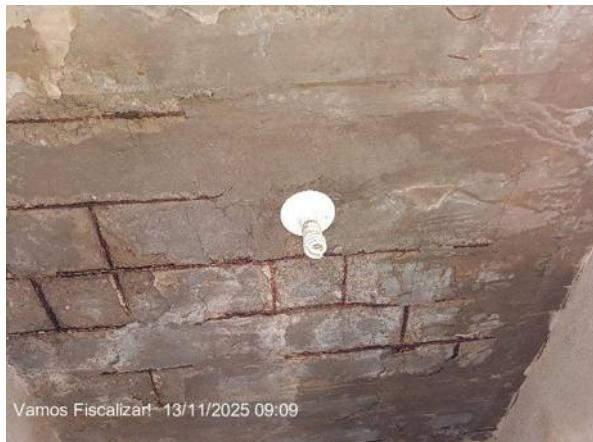
A área é de fácil acesso	Conforme
A área está iluminada	Não conforme
Observação: A lâmpada encontra-se queimada

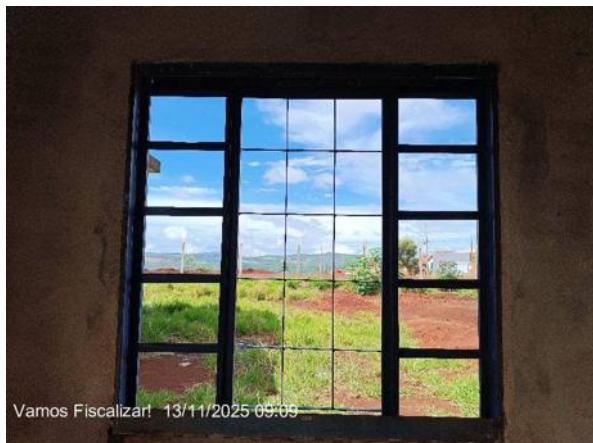
Observação: Deve ser providenciada a instalação de tela contra insetos na janela

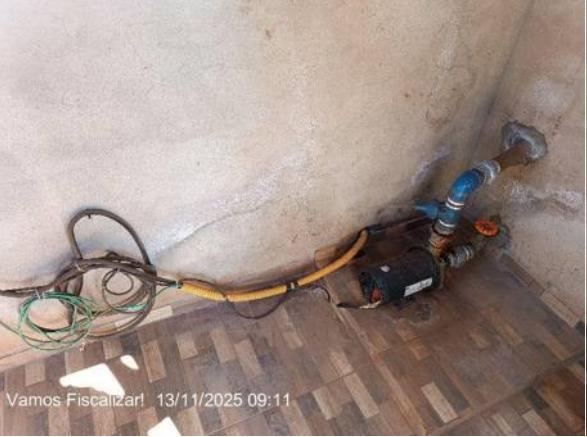
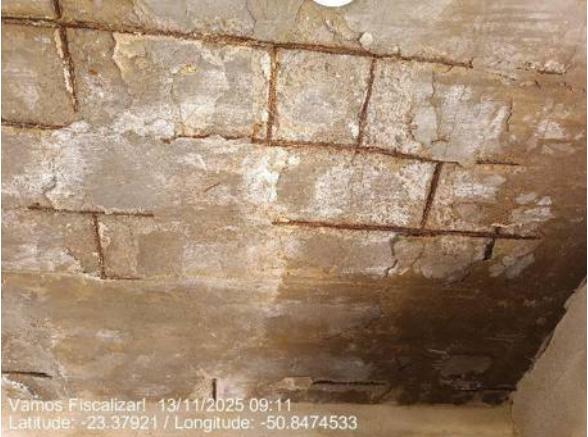
Vamos Fiscalizar! 13/11/2025 09:10	
A área permite livre circulação dos operadores para manutenção e operação	Conforme
Há circulação de ar natural	Conforme
Existência de sistema de exaustão	Não conforme
O sistema de exaustão se encontra em boas condições, conforme legislação	Não se aplica
Os equipamentos estão em bom estado de conservação	Conforme
A estrutura da unidade está em bom estado de conservação	Não conforme
Observação: O teto da casa de comando apresenta condições estruturais ruins e os fios da bomba encontram-se expostos

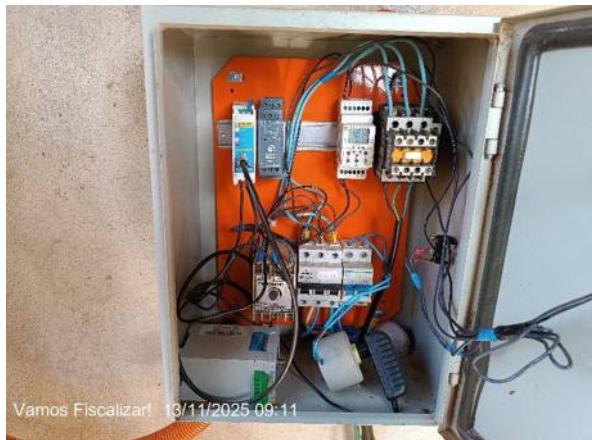
As instalações elétricas estão em bom estado de conservação

Não conforme

Observação: O quadro elétrico apresenta acúmulo de sujeira, indicando necessidade de limpeza e manutenção preventiva

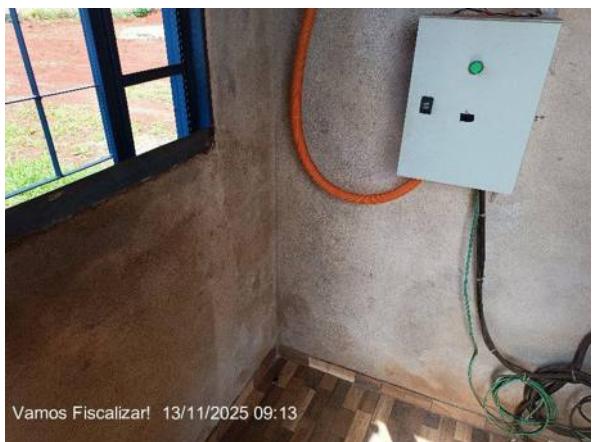
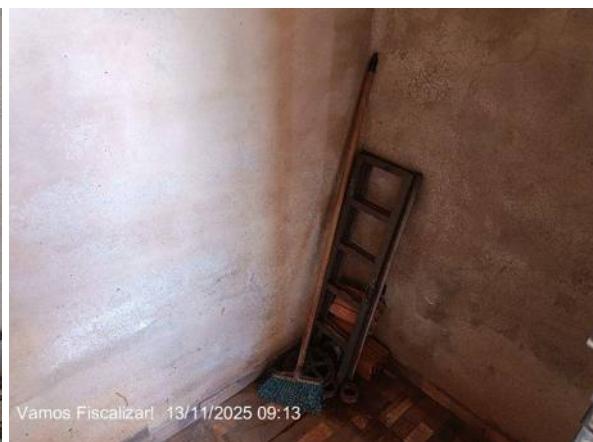
A casa de comando/quadro de comando está dentro das normas de limpeza e segurança

Não conforme

Observação: Há muita fiação exposta e materiais de limpeza no local, os quais não deveriam estar ali

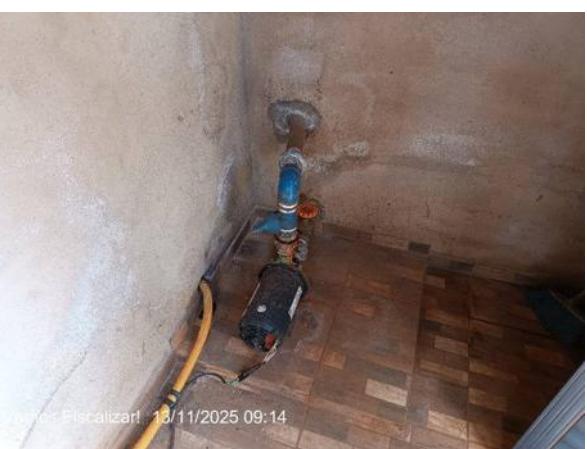
A unidade possui Relatório Operacional	Conforme
Há conjunto motobomba reserva à disposição	Não conforme
Observação: Deve ser instalada uma bomba reserva em paralelo à atualmente utilizada, garantindo a continuidade operacional em caso de falha ou queima do equipamento principal

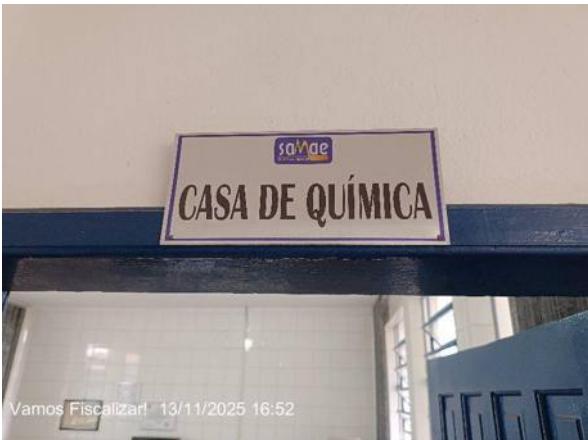
A área está sinalizada (identificando a finalidade)	Não conforme
Observação: Na sinalização consta apenas ‘Casa de Química’, porém a placa de identificação deveria indicar ‘Laboratório’
