Relatório Técnico de Fiscalização dos Sistemas de Abastecimento de Água e Esgoto - São Jorge do Ivaí/PR

RTF n°54/2025

Novembro, 2025.

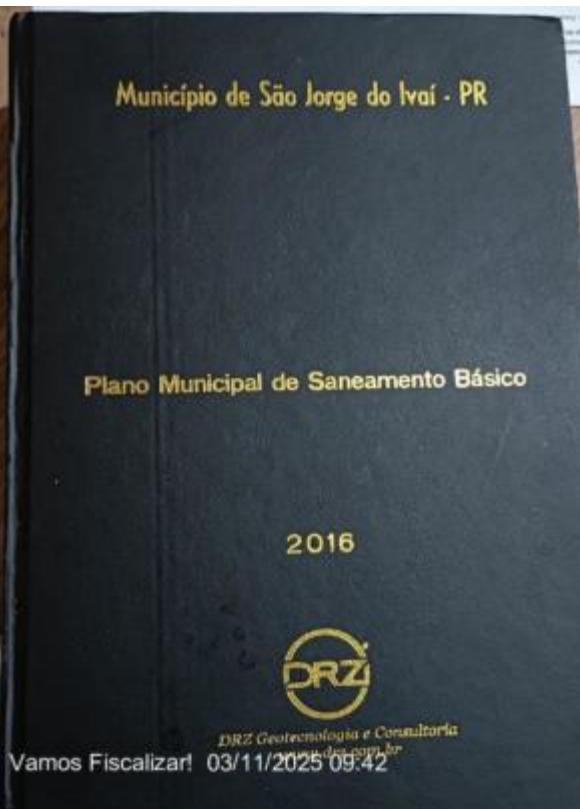
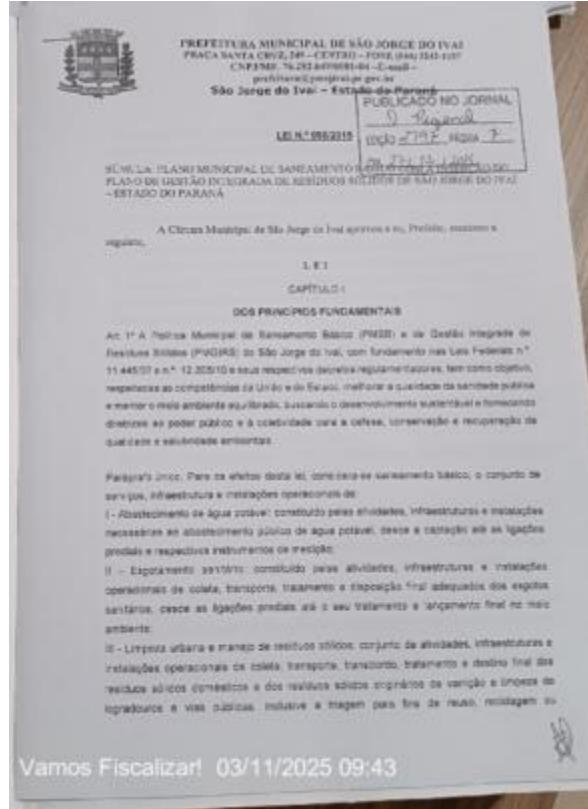
PMSB está dentro do prazo de vigência	Conforme
O PMSB está atualizado	Não conforme
Observação: O Plano Municipal de Saneamento Básico é de 2016 e precisa ser atualizado	
As outorgas das captações foram devidamente apresentadas e encontram-se dentro do prazo de validade.	Conforme

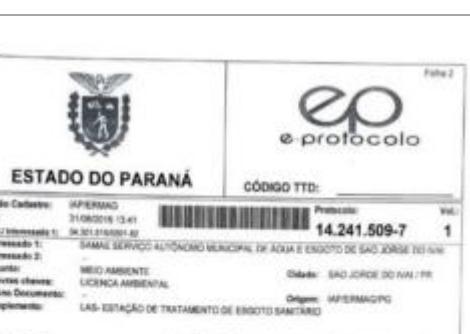
A Licença de Operação para a ETE (IAT) foi devidamente apresentada e encontra-se dentro da vigência estipulada	Não conforme
Observação: Apresentou-se apenas o protocolo de solicitação da Licença de Operação da ETE, emitido em 2016, não tendo sido disponibilizada a licença correspondente

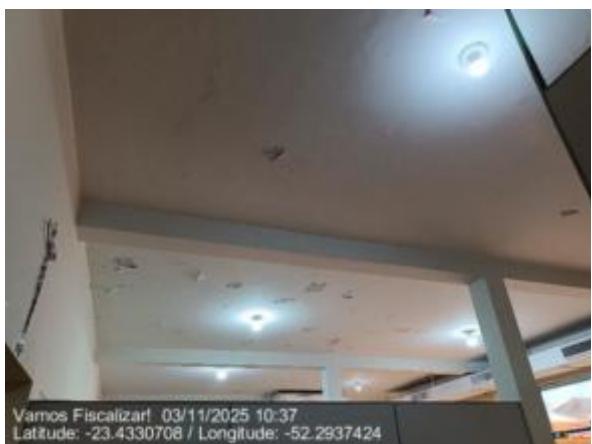
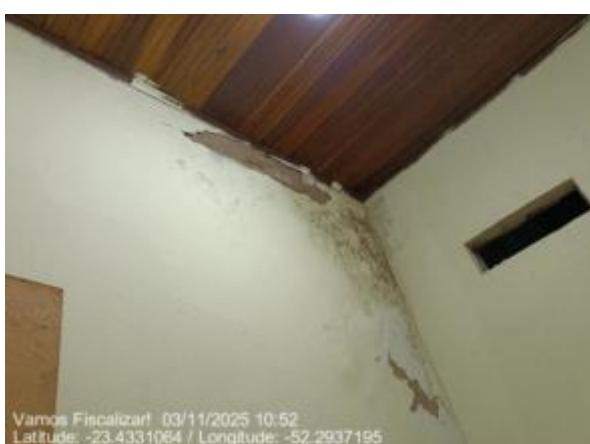
Teto do banheiro

A estrutura física está em bom estado de conservação e manutenção	Não conforme

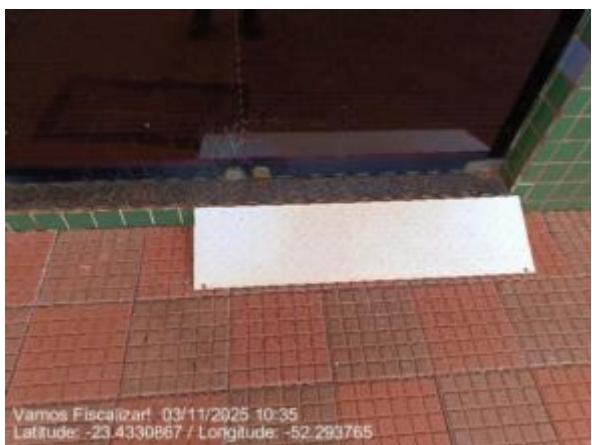
rampa de acesso

Observação: Os banheiros masculino e feminino não apresentam condições adequadas de acessibilidade

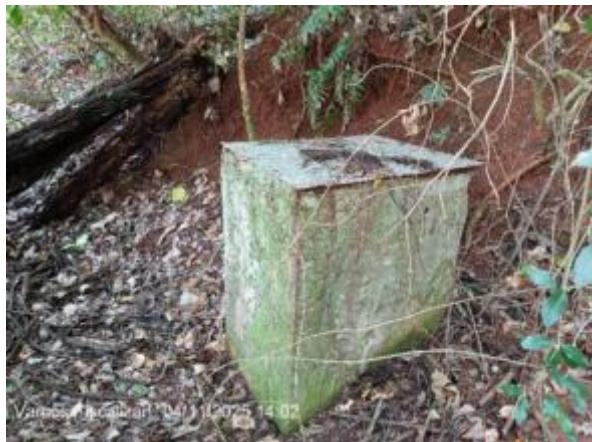
As instalações encontram-se em bom estado de conservação

Não conforme

Observação: As instalações encontram-se em mau estado de conservação, apresentando desgaste visível, falta de manutenção e deterioração de componentes estruturais e operacionais

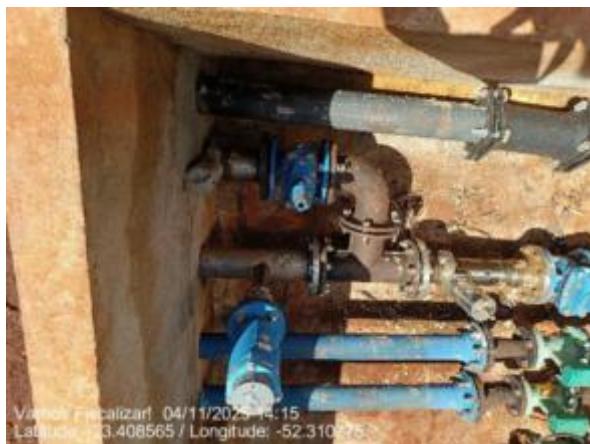
Observação: O ponto de coleta não possui torneira, para a realização da amostragem, é necessário abrir o registro e coletar a água que jorra para cima

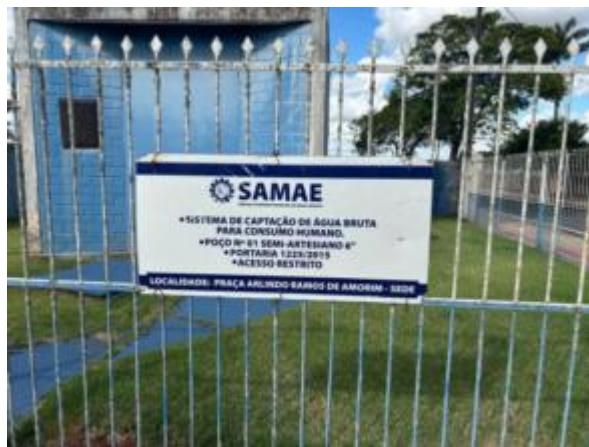
As instalações encontram-se em bom estado de conservação

Não conforme

Observação: As instalações encontram-se em mau estado de conservação, apresentando desgaste visível, falta de manutenção e deterioração de componentes estruturais e operacionais

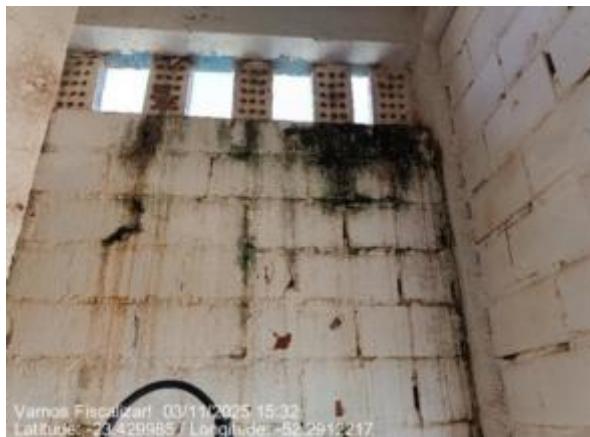
A casa de comando/quadro de comando está dentro das normas de limpeza e segurança	Não conforme
--	--------------

Observação: A casa de comando encontra-se com acúmulo de sujeira e falta de limpeza, indicando ausência de manutenção e higienização periódica

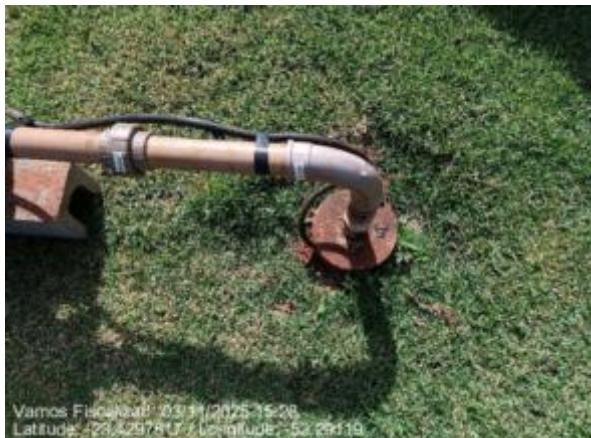
O tubo de revestimento do poço está distante 50 cm da superfície

Não conforme

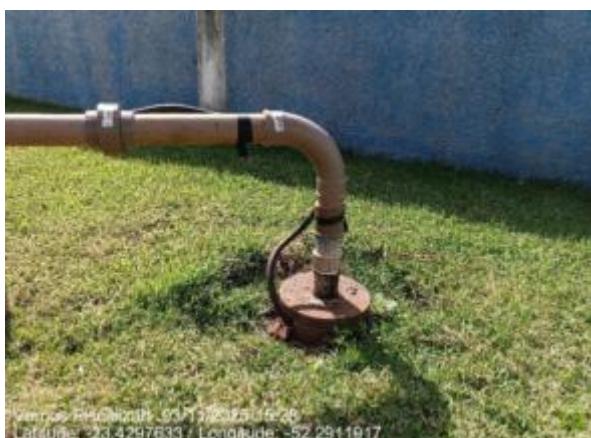
Há laje de proteção ao redor do poço

Não conforme

Observação: Deve ser construída uma laje de proteção sobre o poço, com o objetivo de evitar a entrada de água pluvial, resíduos e animais, além de garantir a segurança dos trabalhadores durante as atividades de manutenção

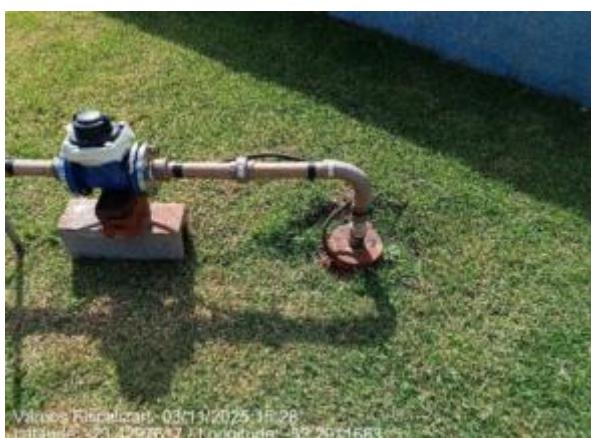
A área da laje de proteção é de no mínimo 1 m²	Não conforme
Observação: Deve ser construída uma laje de proteção sobre o poço, com o objetivo de evitar a entrada de água pluvial, resíduos e animais, além de garantir a segurança dos trabalhadores durante as atividades de manutenção	
A espessura da laje de proteção é de no mínimo 15 cm	Não conforme
Observação: Deve ser construída uma laje de proteção sobre o poço, com o objetivo de evitar a entrada de água pluvial, resíduos e animais, além de garantir a segurança dos trabalhadores durante as atividades de manutenção	
Há declividade do centro para a borda da laje de proteção	Não conforme
Observação: Deve ser construída uma laje de proteção sobre o poço, com o objetivo de evitar a entrada de água pluvial, resíduos e animais, além de garantir a segurança dos trabalhadores durante as atividades de manutenção	
As instalações permitem fácil remoção da bomba para manutenção	Conforme

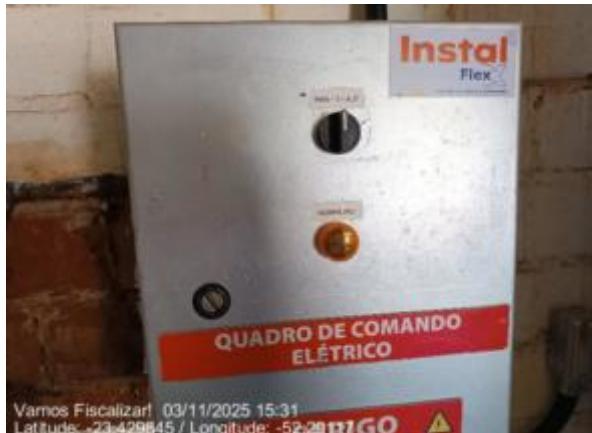
Há bomba reserva à disposição	Não conforme

Observação: Deve ser providenciada uma bomba reserva para o local, de modo a garantir a continuidade do abastecimento em caso de falha ou manutenção da bomba principal

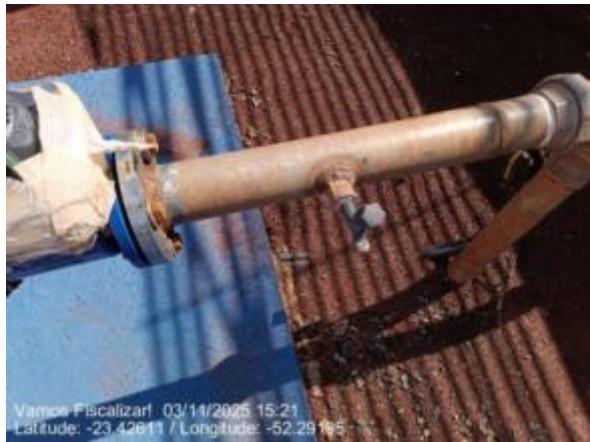
A área possui identificação (conforme outorga IAT)	Não conforme
Observação: É necessária a instalação de uma placa de identificação no local	
A captação possui tomada de água para coleta de água bruta	Conforme

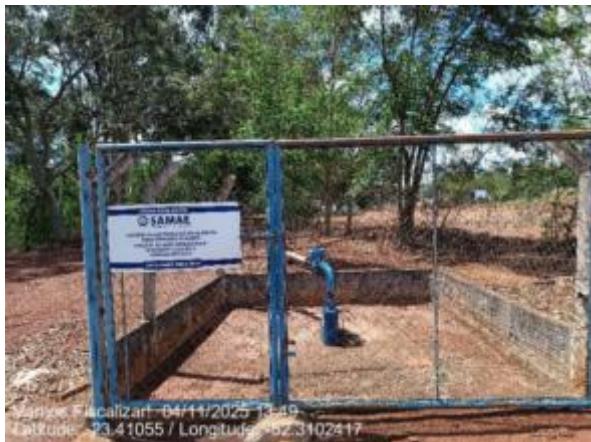
As instalações encontram-se em bom estado de conservação

Não conforme

Observação: As instalações encontram-se em mau estado de conservação, apresentando desgaste visível, falta de manutenção e deterioração de componentes estruturais e operacionais

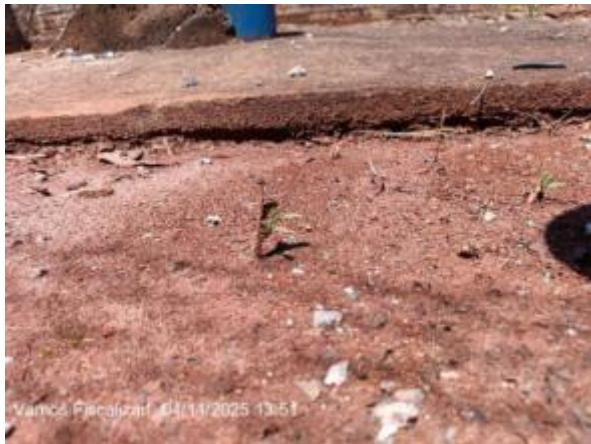
Há declividade do centro para a borda da laje de proteção	Não conforme
As instalações permitem fácil remoção da bomba para manutenção	Conforme

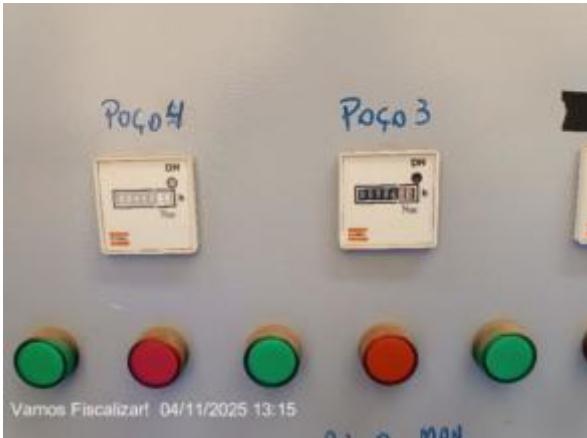
Há bomba reserva à disposição	Não conforme
Observação: Deve ser providenciada uma bomba reserva para o local, de modo a garantir a continuidade do abastecimento em caso de falha ou manutenção da bomba principal	
É realizada a limpeza periódica do poço (é obrigatória a apresentação de laudos técnicos referentes a limpeza)	Não se aplica
As condições de operação do poço (vazão, período etc.) são compatíveis com os dados da outorga	Conforme
Inexistência de animais habitando ou transitando na área	Conforme

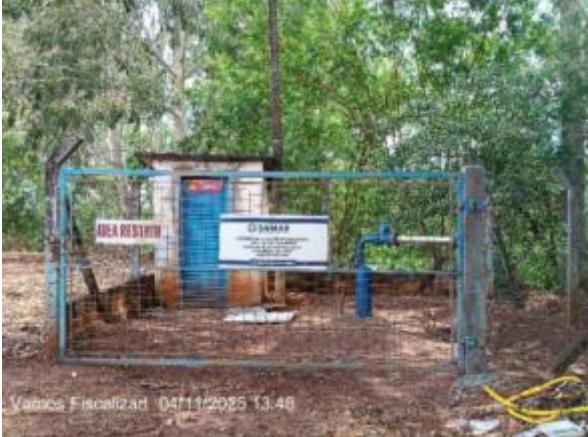
As instalações encontram-se em bom estado de conservação	Não conforme
<p>Observação: As instalações encontram-se em mau estado de conservação, apresentando desgaste visível, falta de manutenção e deterioração de componentes estruturais e operacionais</p>

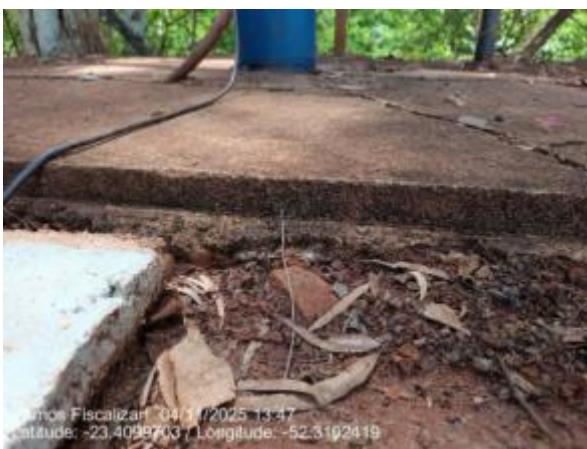
<p>Vamos Fiscalizar! 04/11/2025 13:47 Latitude: -23.4098703 / Longitude: -52.3102419</p>	
Há declividade do centro para a borda da laje de proteção	Não conforme
As instalações permitem fácil remoção da bomba para manutenção	Conforme

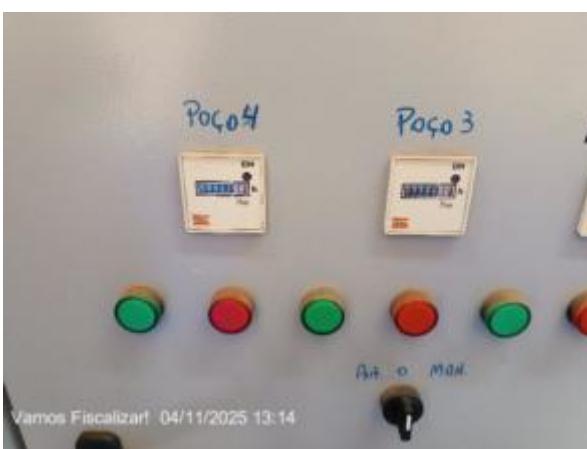
Há bomba reserva à disposição	Não conforme
Observação: Deve ser providenciada uma bomba reserva para o local, de modo a garantir a continuidade do abastecimento em caso de falha ou manutenção da bomba principal	
É realizada a limpeza periódica do poço (é obrigatória a apresentação de laudos técnicos referentes a limpeza)	Não se aplica
As condições de operação do poço (vazão, período etc.) são compatíveis com os dados da outorga	Conforme
Inexistência de animais habitando ou transitando na área	Conforme

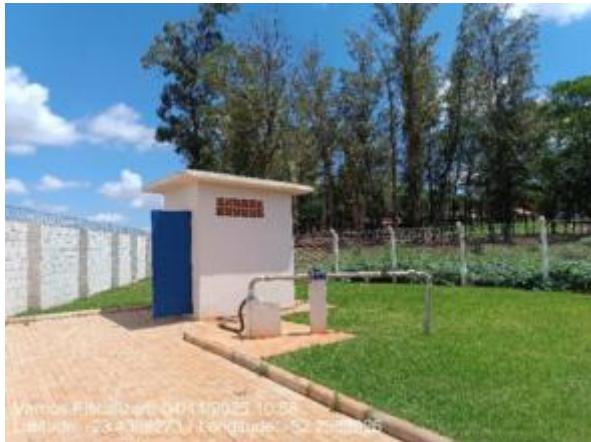
A unidade está equipada com extintor de incêndio

Não conforme

Observação: Deve ser providenciada a aquisição e instalação de extintor de incêndio no local

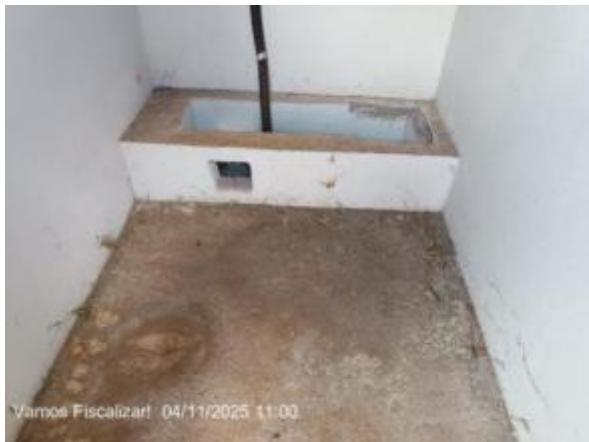
A casa de comando/quadro de comando está dentro das normas de limpeza e segurança

Não conforme

Observação: A casa de comando encontra-se com acúmulo de sujeira e falta de limpeza, indicando ausência de manutenção e higienização periódica

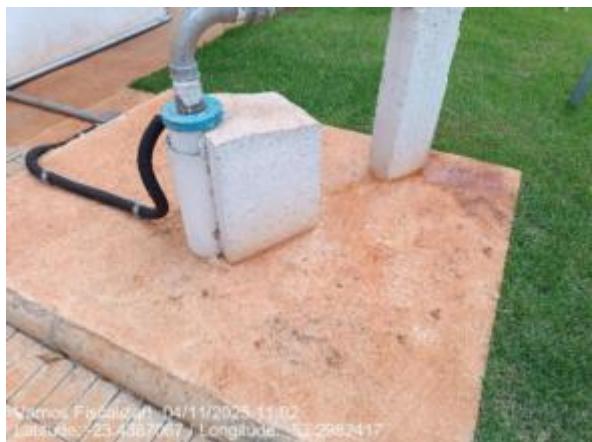
Há declividade do centro para a borda da laje de proteção

Não conforme

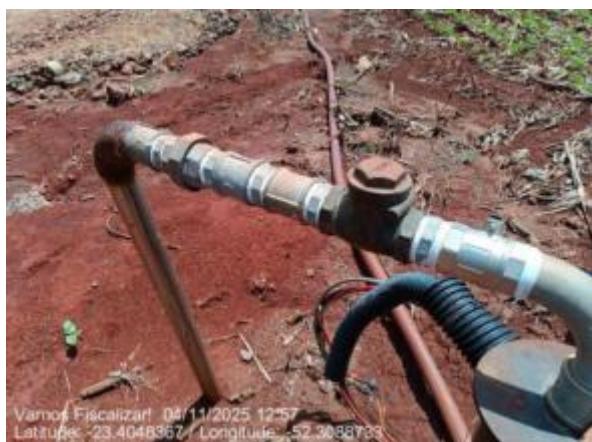
Não conforme

Observação: Para realizar a coleta, é necessário retirar o cavalete, uma vez que o ponto não possui torneira

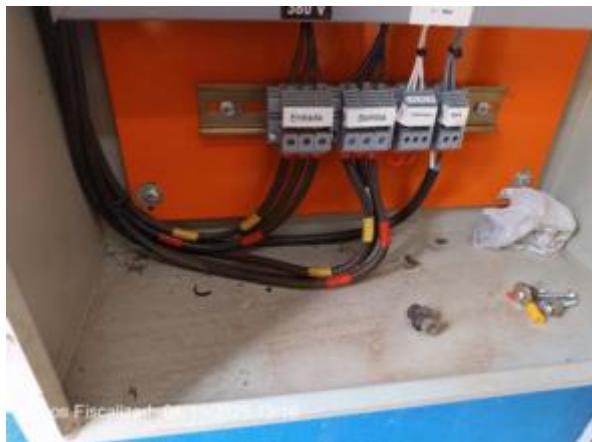
As instalações elétricas estão em bom estado de conservação

Não conforme

Observação: O quadro elétrico apresenta acúmulo de lixo e resíduos em seu interior, indicando falta de limpeza e manutenção adequada

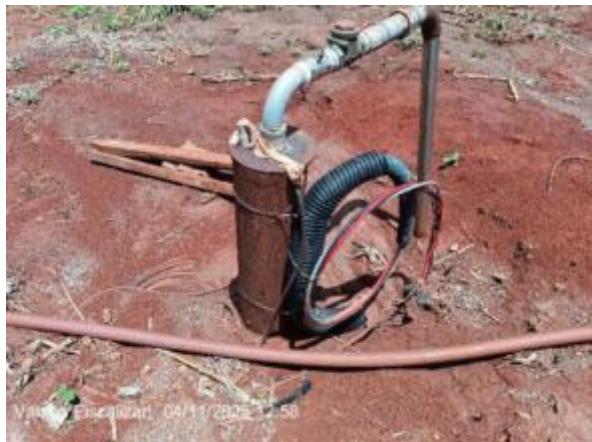
Há laje de proteção ao redor do poço

Não conforme

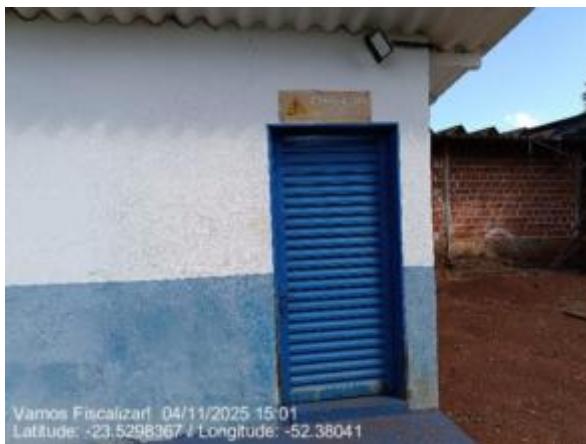
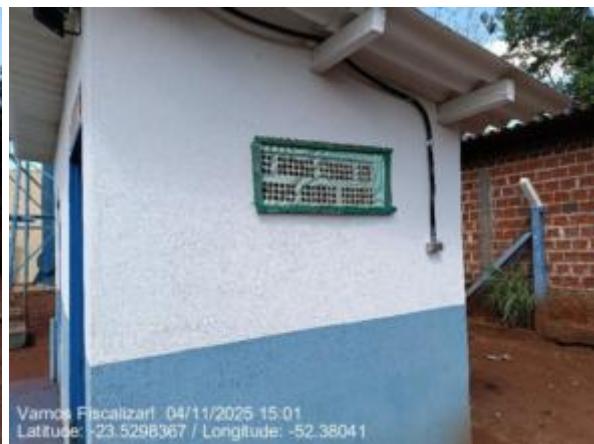
A casa de comando/quadro de comando está dentro das normas de limpeza e segurança	Conforme
A unidade possui Relatório Operacional	Não conforme
A medição de nível da captação é realizada	Não conforme
Observação: Deve ser realizada a medição do nível da captação, com o objetivo de monitorar a variação do manancial e garantir o controle operacional do sistema	
O poço possui tampa de proteção	Conforme

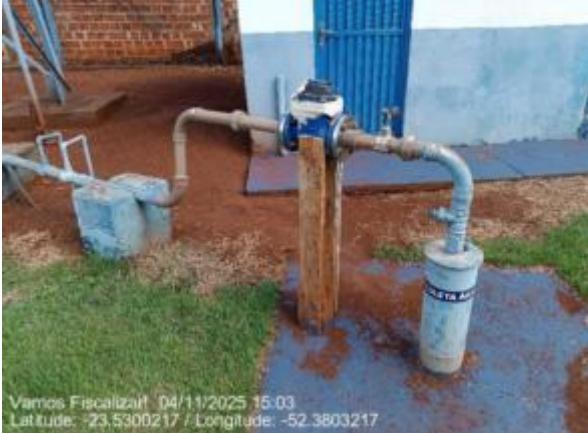
Há declividade do centro para a borda da laje de proteção	Não conforme
As instalações permitem fácil remoção da bomba para manutenção	Conforme

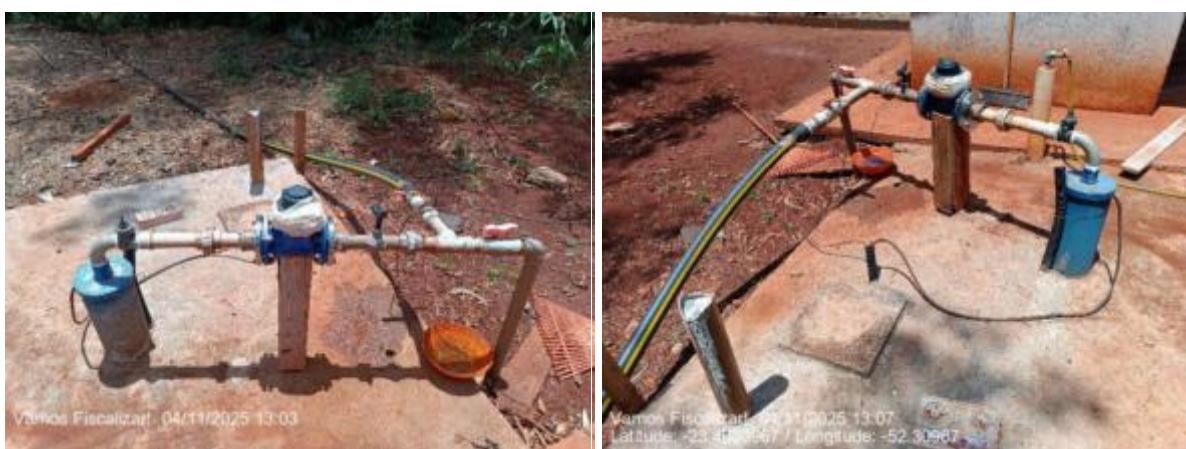
Vamos Fiscalizar! 04/11/2025 13:27	
<p>As instalações encontram-se em bom estado de conservação</p>	
<p>Observação: As instalações encontram-se em mau estado de conservação, apresentando desgaste visível, falta de manutenção e deterioração de componentes estruturais e operacionais</p>

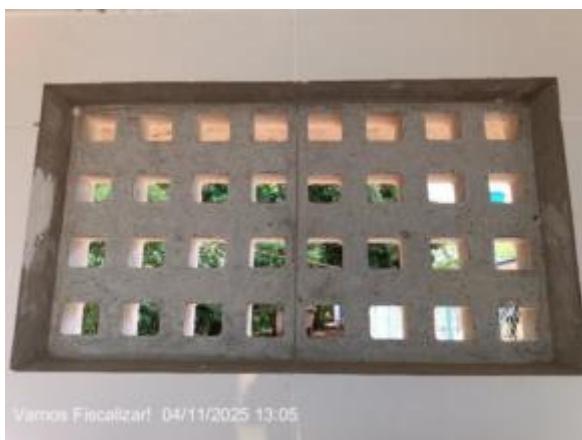
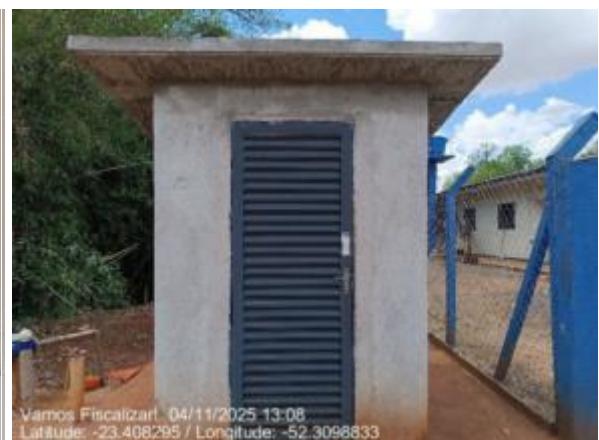
Observação: Deve ser providenciada a instalação de telas contra insetos nas janelas, a fim de impedir a entrada de vetores e outros animais

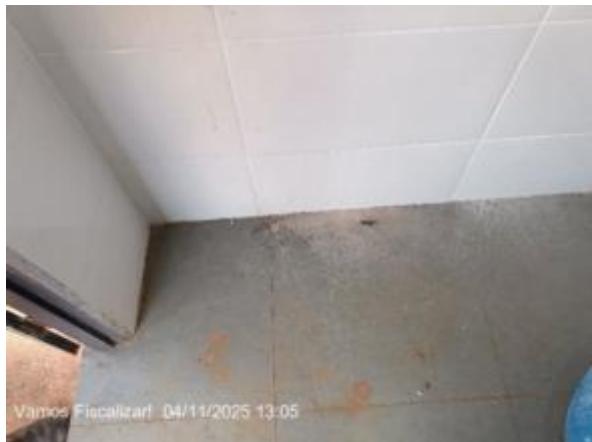
Não conforme

Observação: A casa de comando encontra-se com acúmulo de sujeira e falta de limpeza, indicando ausência de manutenção e higienização periódica

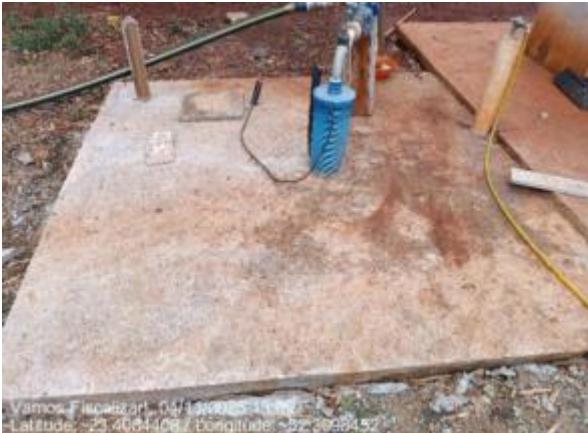
Há declividade do centro para a borda da laje de proteção	Não conforme

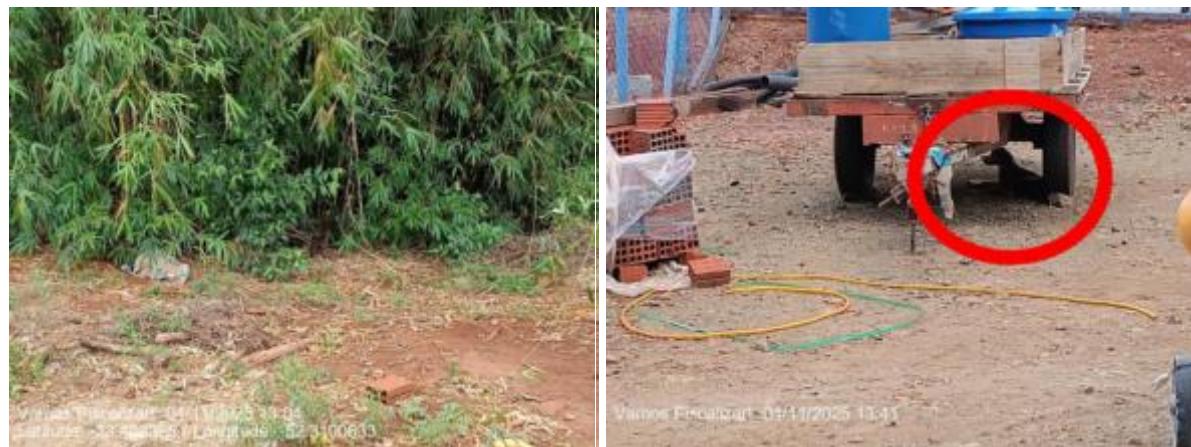
Há bomba reserva à disposição	Não conforme
Observação: Deve ser providenciada uma bomba reserva para o local, de modo a garantir a continuidade do abastecimento em caso de falha ou manutenção da bomba principal	
É realizada a limpeza periódica do poço (é obrigatória a apresentação de laudos técnicos referentes a limpeza)	Não se aplica
As condições de operação do poço (vazão, período etc.) são compatíveis com os dados da outorga	Conforme
Inexistência de animais habitando ou transitando na área	Não conforme
Observação: Foi observada a presença de uma galinha e de aproximadamente cinco cachorros nas proximidades do poço, indicando ausência de controle de acesso ao local. Nas imagens, é possível identificar inclusive um pote de água utilizado como bebedouro para os animais, o que reforça o risco de contaminação da área de captação. Recomenda-se o cercamento e isolamento imediato do local, de modo a impedir o acesso de animais e preservar a qualidade da água captada

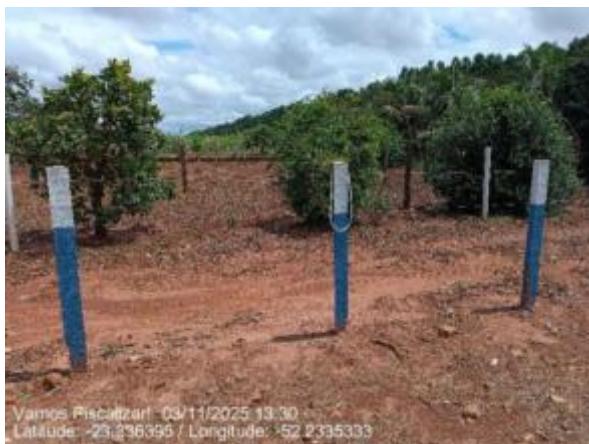
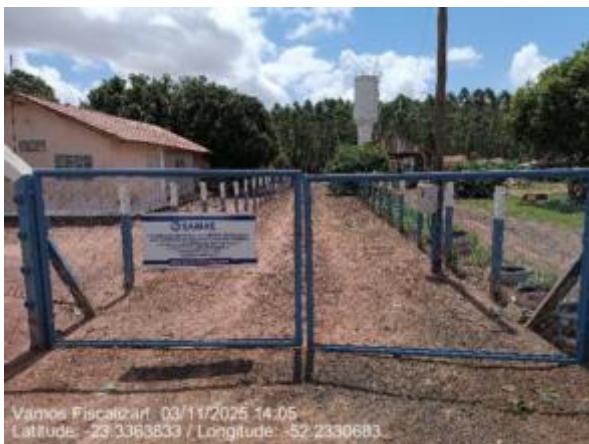
Não conforme

Observação: As instalações encontram-se em mau estado de conservação, apresentando desgaste visível, falta de manutenção e deterioração de componentes estruturais e operacionais

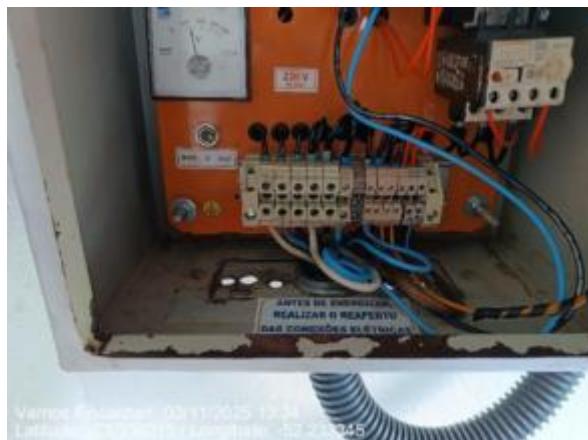
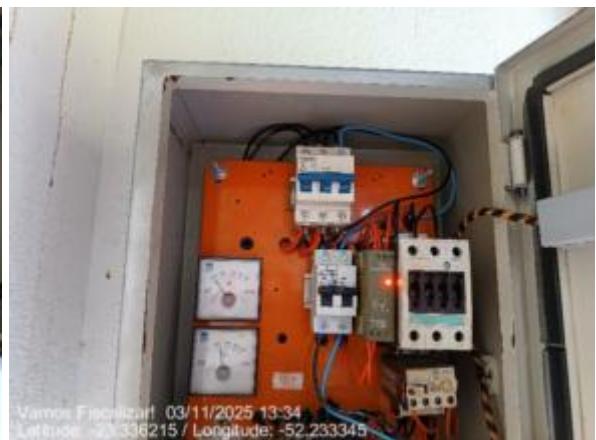
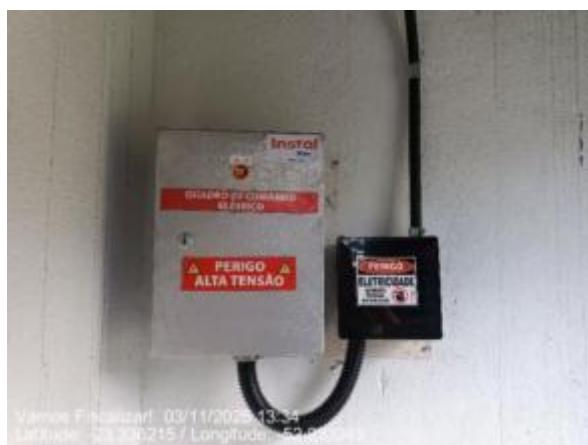
Não conforme

Observação: As manutenções realizadas na parte elétrica devem ser devidamente registradas

Há diagrama unifilar atualizado no quadro com especificações do sistema de aterramento	Não conforme
Observação: Deve ser providenciado o diagrama unifilar do quadro elétrico	
A estrutura da casa de comando está em bom estado de conservação.	Não conforme
Observação: A estrutura da casa de comando encontra-se em condições insatisfatórias de conservação, apresentando diversas rachaduras nas paredes e sinais de deterioração

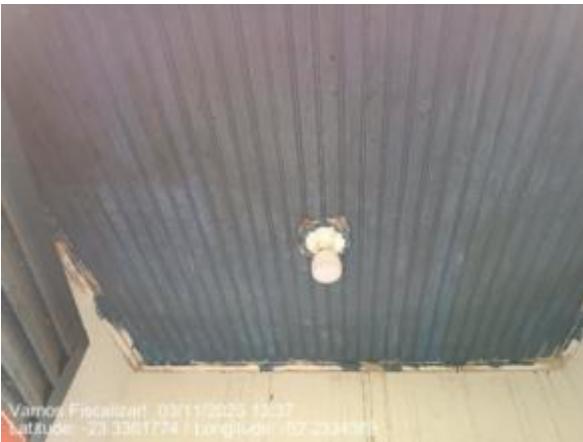
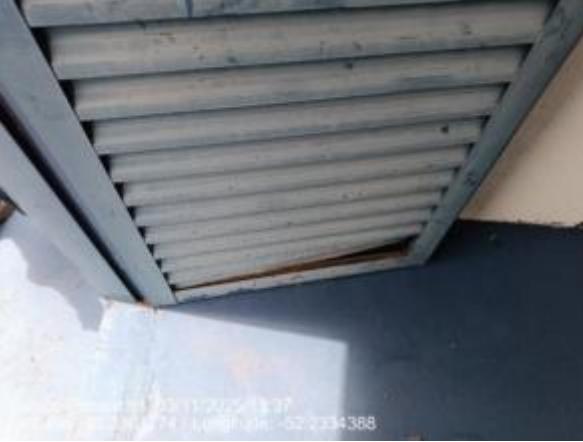
Lâmpada queimada	
A casa de comando/quadro de comando está dentro das normas de limpeza e segurança	Não conforme
Observação: A casa de comando encontra-se com acúmulo de sujeira e falta de limpeza, indicando ausência de manutenção e higienização periódica

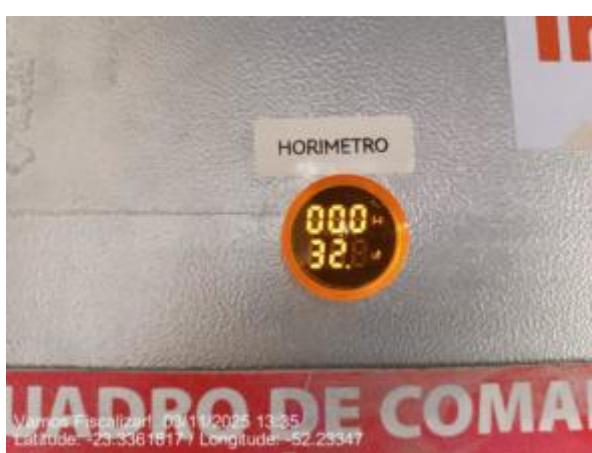
Há bomba reserva à disposição	Não conforme
Observação: Deve ser providenciada uma bomba reserva para o local, de modo a garantir a continuidade do abastecimento em caso de falha ou manutenção da bomba principal	
É realizada a limpeza periódica do poço (é obrigatória a apresentação de laudos técnicos referentes a limpeza)	Não se aplica
As condições de operação do poço (vazão, período etc.) são compatíveis com os dados da outorga	Conforme
Inexistência de animais habitando ou transitando na área	Conforme

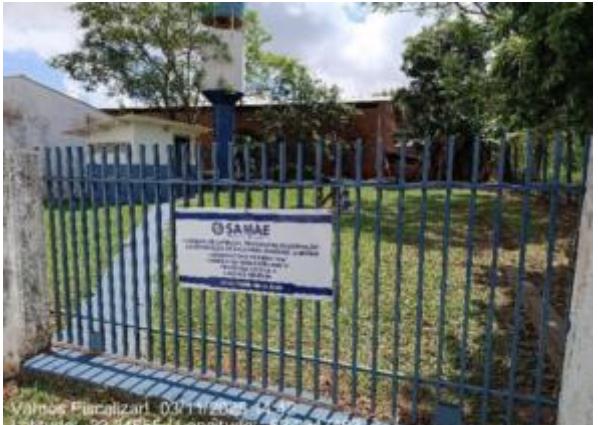
As instalações encontram-se em bom estado de conservação	Não conforme
<p>Observação: As instalações encontram-se em mau estado de conservação, apresentando desgaste visível, falta de manutenção e deterioração de componentes estruturais e operacionais</p>

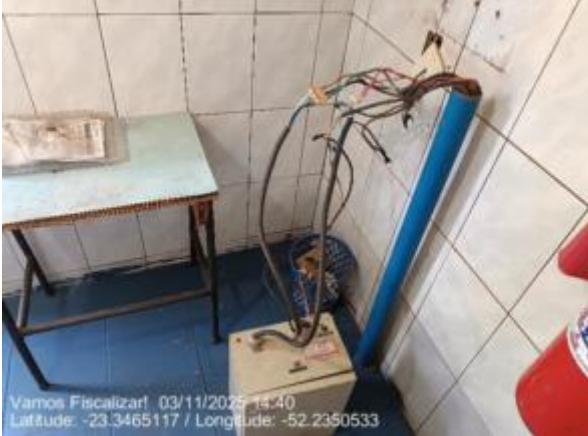
As instalações elétricas estão adequadas conforme legislação	Não conforme
Observação: No dia em questão, o operador informou que houve um problema no quadro, sendo necessário instalar o quadro reserva para que o equipamento em uso fosse encaminhado para reparo

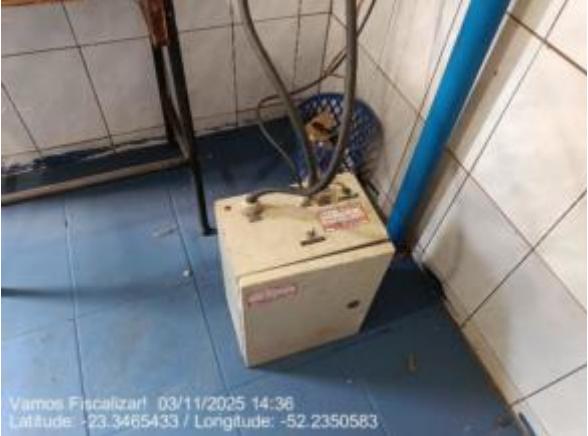
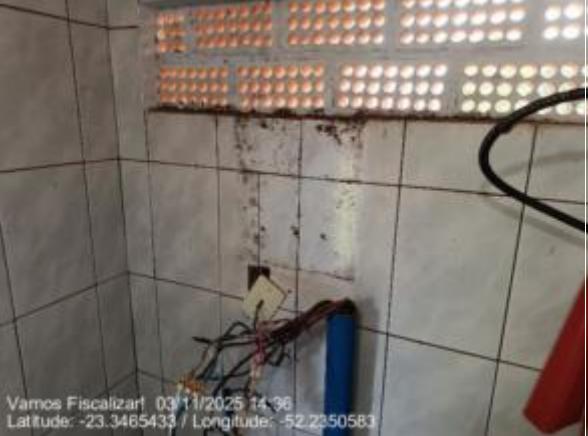
Vamos Fiscalizar! 03/11/2025 14:40 Latitude: -23.3465117 / Longitude: -52.2350533	
As instalações elétricas estão em bom estado de conservação	Não conforme
Observação: No dia em questão, o operador informou que houve um problema no quadro, sendo necessário instalar o quadro reserva para que o equipamento em uso fosse encaminhado para reparo

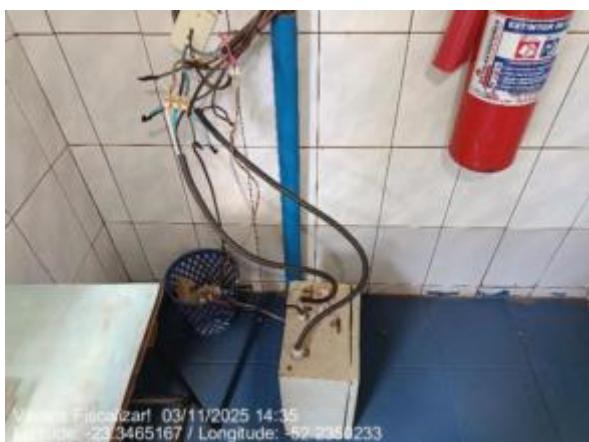
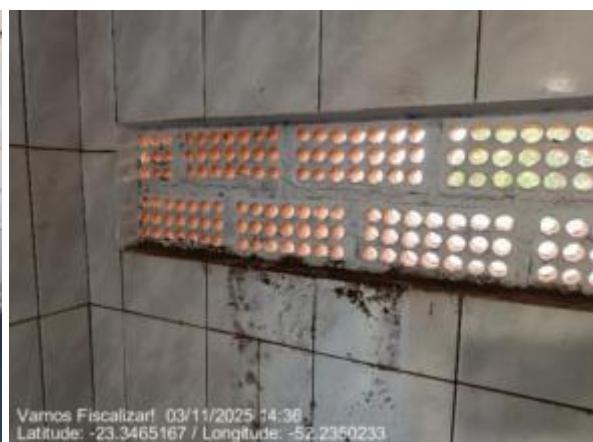
A casa de comando/quadro de comando está dentro das normas de limpeza e segurança	Não conforme
---	--------------

Observação: A casa de comando encontra-se com acúmulo de sujeira e falta de limpeza, indicando ausência de manutenção e higienização periódica

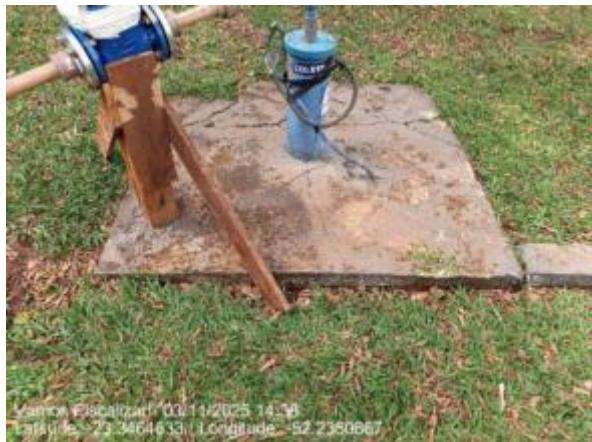
Há declividade do centro para a borda da laje de proteção

Não conforme

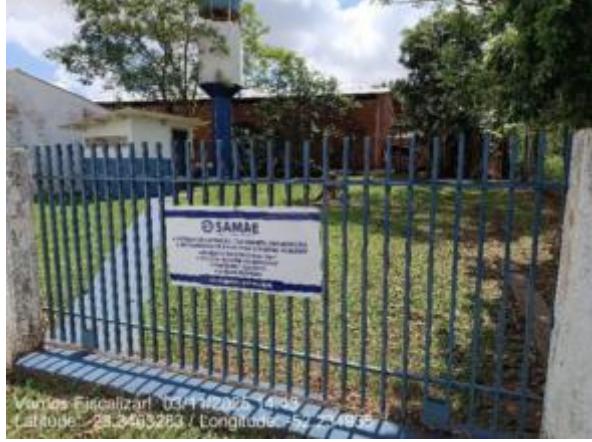
A área está sinalizada (identificando a finalidade)	Conforme
Inexistência de vazamentos aparentes	Não conforme
Observação: Pode-se observar um vazamento no reservatório, evidenciado pelo escoamento visível de água na estrutura

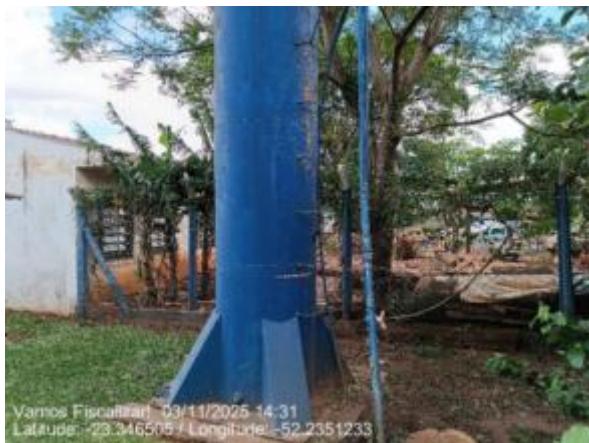
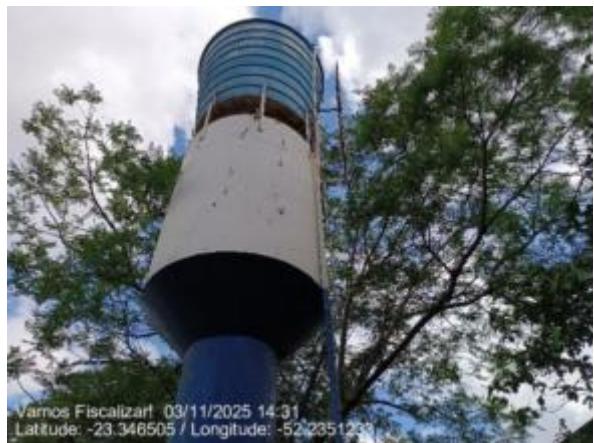
Observação: A escada encontra-se em condições comprometidas, apresentando desgaste e risco de acidente, e não há guarda-corpo instalado, o que agrava a falta de segurança no acesso. Além disso, a escada não deve permanecer acessível a partir do solo, sendo necessária a instalação de barreira ou proteção para impedir o acesso livre e garantir a segurança do local, conforme exigido pelas normas de segurança

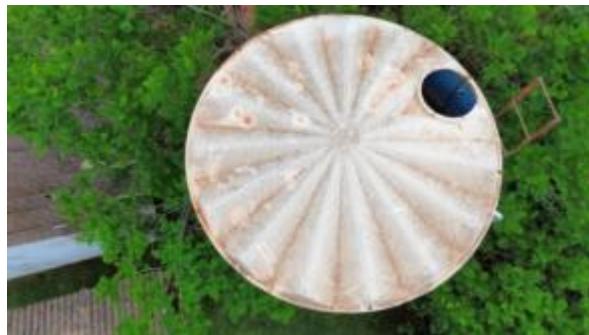
Observação: Pode-se observar que o reservatório de água tratada não possui tampa de proteção, deixando-o exposto a agentes externos. Essa condição favorece a entrada de animais, insetos ou outros contaminantes, representando risco direto à qualidade da água armazenada. Recomenda-se a instalação imediata de tampa adequada e vedada, garantindo a proteção sanitária do reservatório e o cumprimento das normas de potabilidade

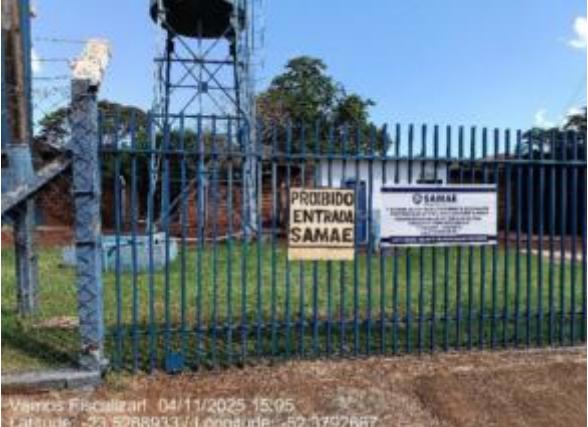
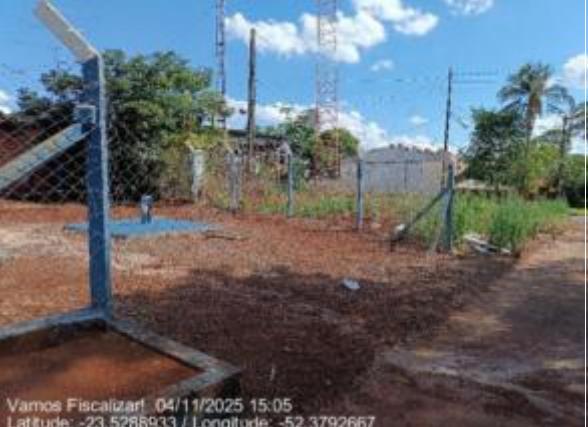
A área é isolada (perímetro de segurança)	Não conforme
Observação: O local possui cercamento, porém a estrutura encontra-se bastante comprometida, com trechos danificados e pontos vulneráveis

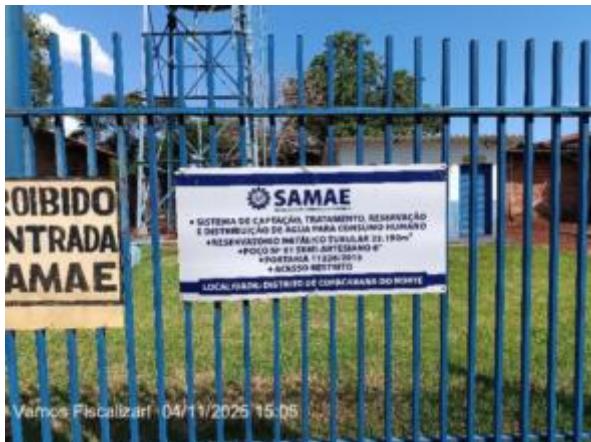
Inexistência de vazamentos aparentes	Conforme
O reservatório possui guarda-corpos e escadas em situação adequada	Não conforme
Observação: O guarda-corpo encontra-se em condições adequadas, entretanto, a escada apresenta livre acesso a partir do solo e está totalmente comprometida, com risco à segurança dos usuários. Recomenda-se a restrição do acesso por meio de barreira ou proteção física, bem como a substituição ou reparo imediato da escada, de modo a atender às normas de segurança vigentes	
Instalações estão dentro das normas de segurança (escada/guarda corpo)	Não conforme

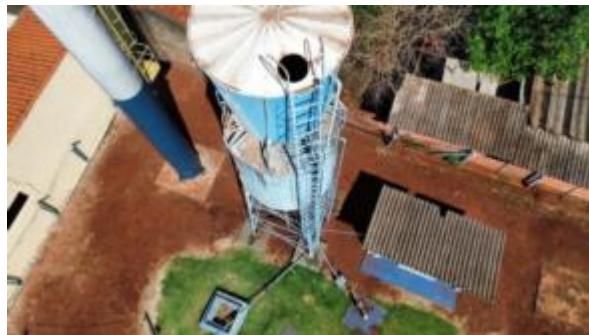
Aberturas de inspeção estão adequadamente fechadas	Não conforme
Observação: Pode-se observar que o reservatório de água tratada não possui tampa de proteção, deixando-o exposto a agentes externos. Essa condição favorece a entrada de animais, insetos ou outros contaminantes, representando risco direto à qualidade da água armazenada. Recomenda-se a instalação imediata de tampa adequada e vedada, garantindo a proteção sanitária do reservatório e o cumprimento das normas de potabilidade

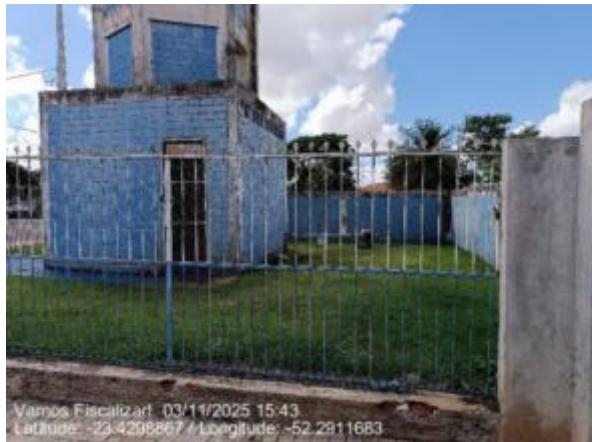
<p>Vamos Fiscalizar! 03/11/2025 15:43 Latitude: -23.4209867 / Longitude: -52.2911683</p>	
A área está sinalizada (identificando a finalidade)	Não conforme
<p>Observação: É necessária a instalação de placa de sinalização no local</p>

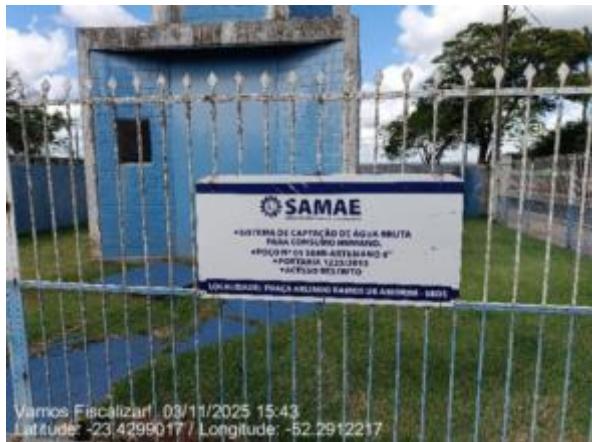
Inexistência de vazamentos aparentes	Conforme
O reservatório possui guarda-corpos e escadas em situação adequada	Não conforme

Observação: O acesso à escada é facilitado, sendo possível alcançá-la apenas subindo uma parede baixa, o que representa risco de acesso indevido e acidentes

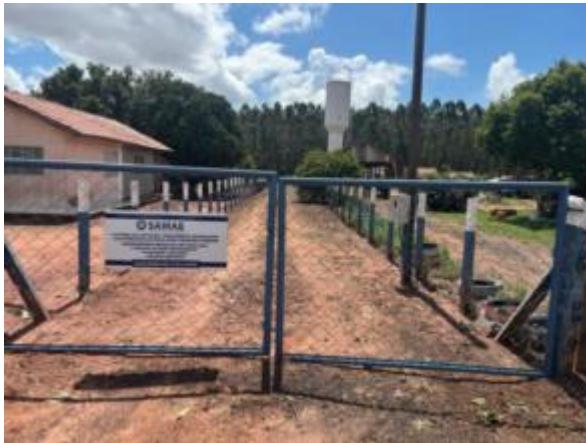
Inexistência de vazamentos aparentes

Não conforme

Observação: Pode-se observar um vazamento no reservatório, evidenciado pelo escoamento visível de água na estrutura

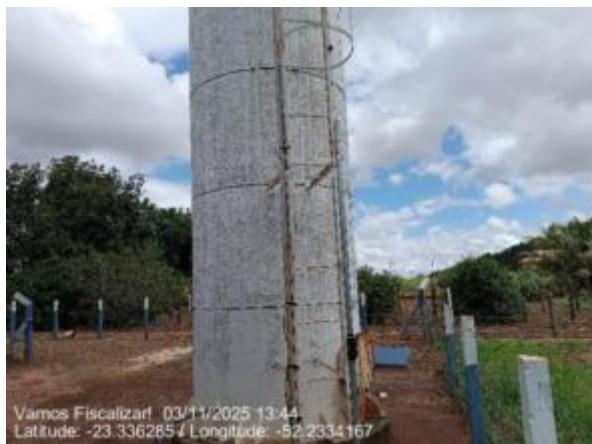
O reservatório possui guarda-corpos e escadas em situação adequada

Não conforme

Observação: O guarda-corpo encontra-se em condições adequadas, entretanto, a escada apresenta livre acesso a partir do solo e está totalmente comprometida, com risco à segurança dos usuários. Recomenda-se a restrição do acesso por meio de barreira ou proteção física, bem como a substituição ou reparo imediato da escada, de modo a atender às normas de segurança vigentes

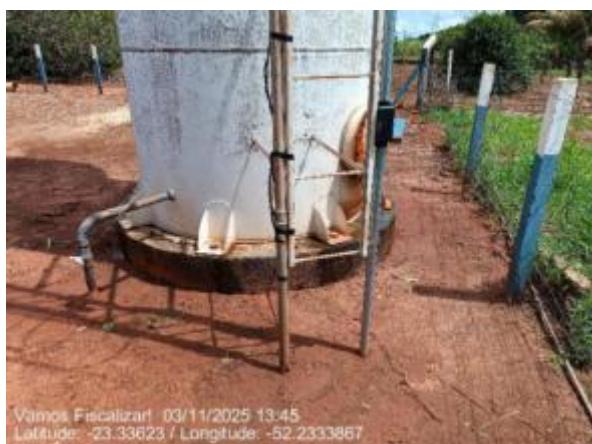
Instalações estão dentro das normas de segurança (escada/guarda corpo)

Não conforme

Observação: O guarda-corpo encontra-se em condições adequadas, entretanto, a escada apresenta livre acesso a partir do solo e está totalmente comprometida, com risco à segurança dos usuários. Recomenda-se a restrição do acesso por meio de barreira ou proteção física, bem como a substituição ou reparo imediato da escada, de modo a atender às normas de segurança vigentes

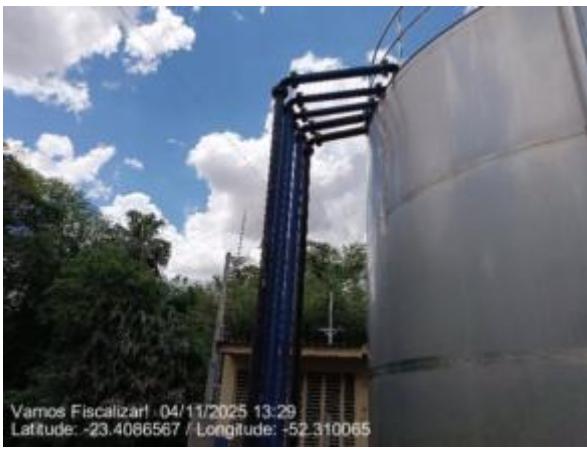
Há medidor de nível. E é feito acompanhamento e anotação	Não conforme
Observação: O reservatório possui medidor de nível instalado, porém o equipamento encontra-se quebrado e sem funcionamento. Além disso, não era realizado o acompanhamento rotineiro do nível anteriormente, o que compromete o controle operacional do sistema

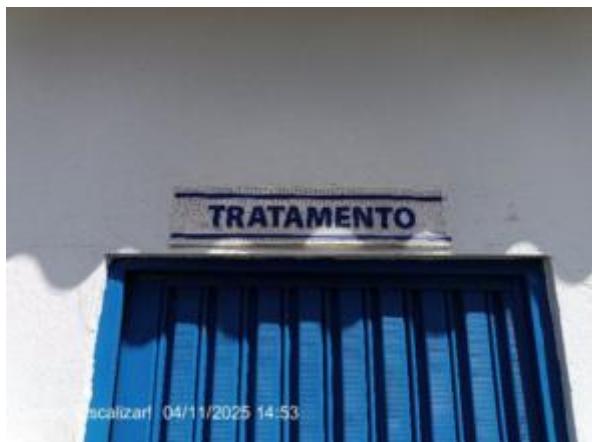
As condições de limpeza são adequadas

Não conforme

Observação: O local encontra-se sujo, com acúmulo de resíduos e falta de limpeza adequada
