Relatório Técnico de Fiscalização dos Sistemas de Abastecimento de Água e Esgoto - São Jorge do Ivaí/PR

RTF n°54/2025

Novembro, 2025.

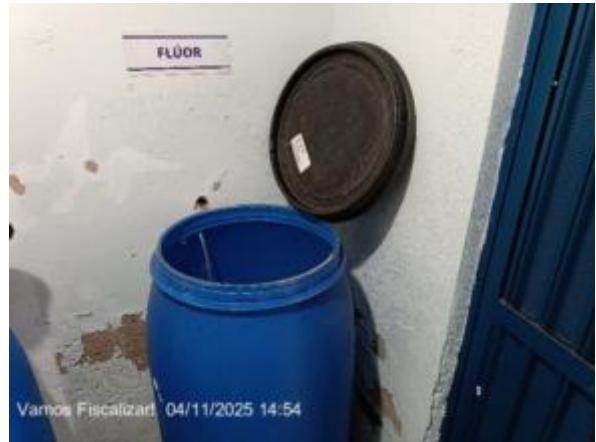
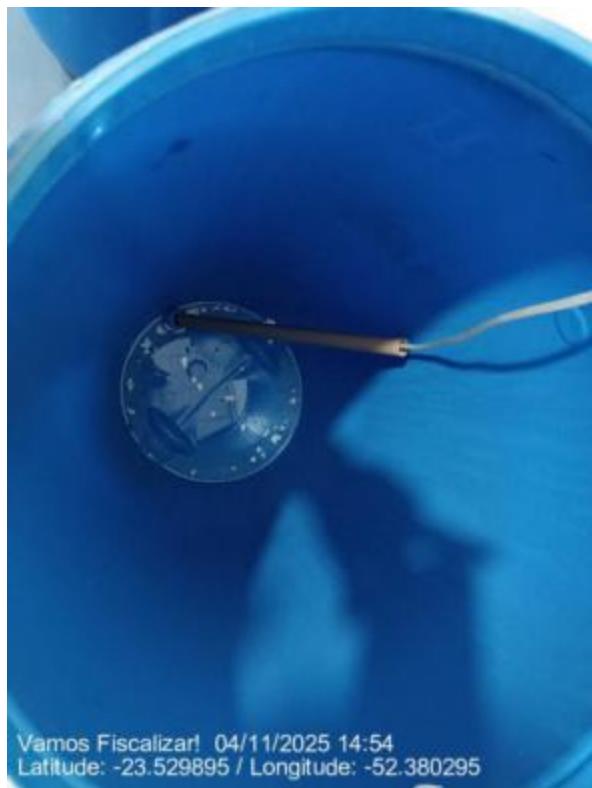
Aplicação de flúor à água tratada

Não conforme

Observação: No dia em questão, a bombona de flúor encontrava-se completamente vazia, e a bomba dosadora estava aspirando ar. O operador informou que a reposição do produto é realizada toda sexta-feira; entretanto, a fiscalização ocorreu na terça-feira, e a bombona já se encontrava vazia

Em conversa com o SAMAE, foi informado que o abastecimento de produtos químicos ocorre sempre às sextas-feiras; entretanto, na terça-feira, dia da fiscalização, ambas as bombonas estavam vazias. Recomenda-se atentar-se à quantidade de produto químico consumida, de modo a garantir a continuidade do tratamento da água e a manutenção dos parâmetros de potabilidade exigidos pela Portaria GM/MS nº 888/2021.

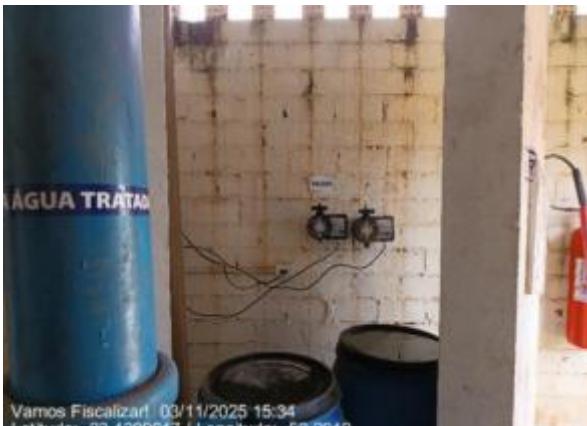
A estocagem de produtos químico é adequada	Não se aplica
A estrutura atende os padrões de limpeza, conservação e segurança	Não conforme

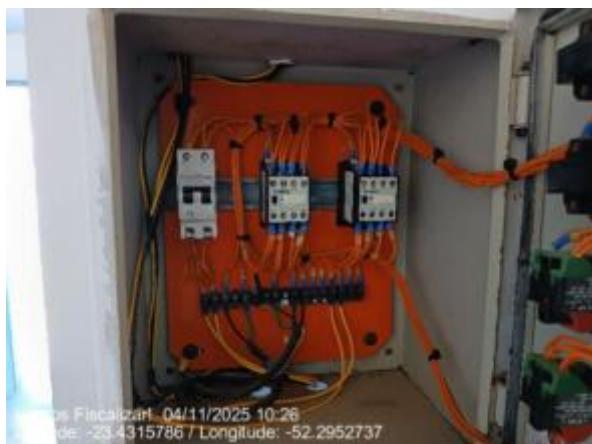
A unidade está equipada com EPIs necessários para os operadores (óculos, luvas etc.)	Não conforme
A unidade está equipada com extintor de incêndio	Não conforme
Observação: Deve ser providenciada a instalação de extintor de incêndio no local	
O extintor de incêndio está dentro do prazo de validade	Não se aplica
Existe treinamento e kits de emergência adequados, caso utilizado Cloro gás	Não se aplica
As instalações elétricas são adequadas, conforme legislação	Conforme

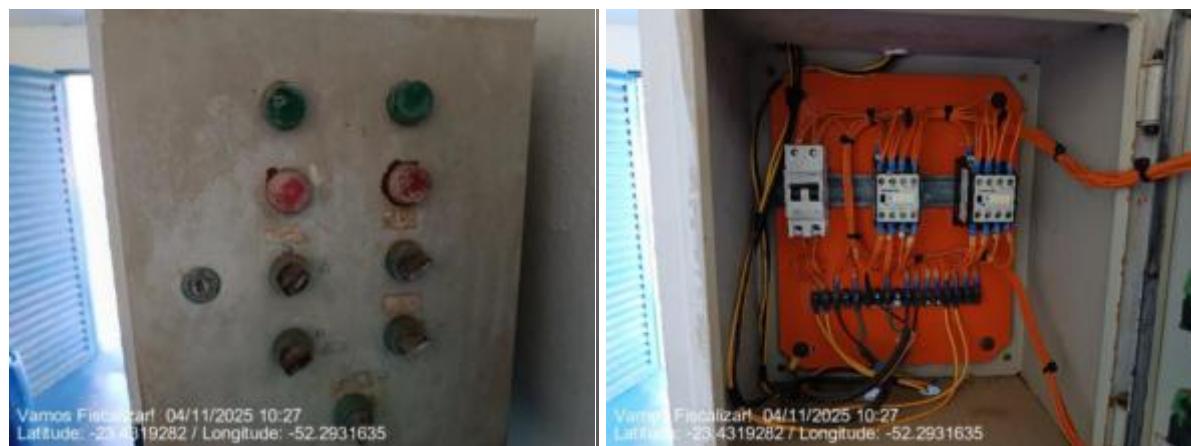
Há registros das manutenções realizadas no quadro e demais itens pertencentes a parte elétrica	Não conforme
Observação: Deve ser mantido um registro atualizado de todas as manutenções realizadas	
Há diagrama unifilar atualizado no quadro com especificações do sistema de aterramento	Não conforme
Observação: Deve ser elaborado e disponibilizado o diagrama unifilar do sistema elétrico	
A unidade possui Relatório Operacional	Não conforme

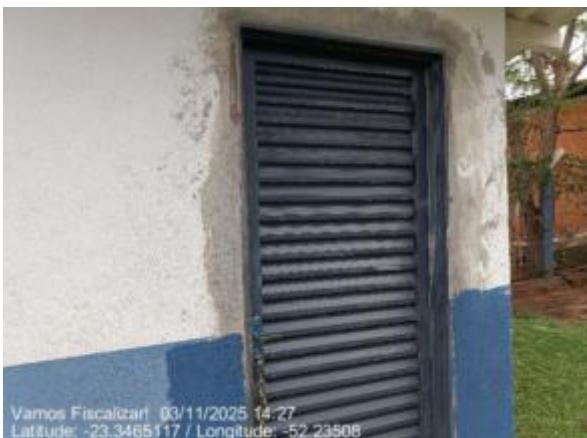
Vamos Fiscalizar! 03/11/2025 14:27 Latitude: -23.3465117 / Longitude: -52.23508	
A área está sinalizada (identificando a finalidade)	Não conforme
Observação: É necessária a instalação de placa de sinalização no local	
As condições de limpeza são adequadas	Conforme

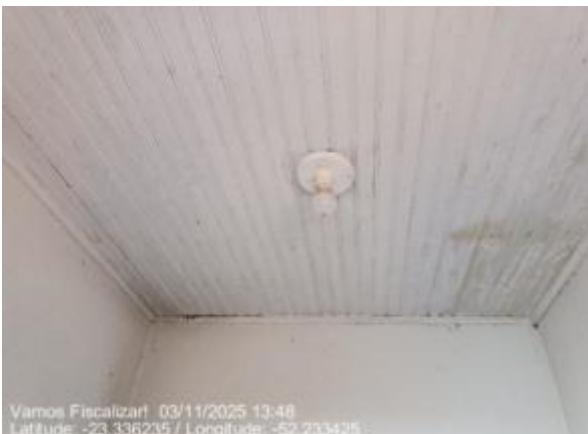
A área é iluminada	Não conforme
Observação: A lâmpada da Unidade de Tratamento de Água (UTA) estava queimada no momento da vistoria

Vamos Fiscalizar! 03/11/2025 13:48 Latitude: -23.336235 / Longitude: -52.233425	Lâmpada queimada
A área está isolada (perímetro de segurança)	Conforme

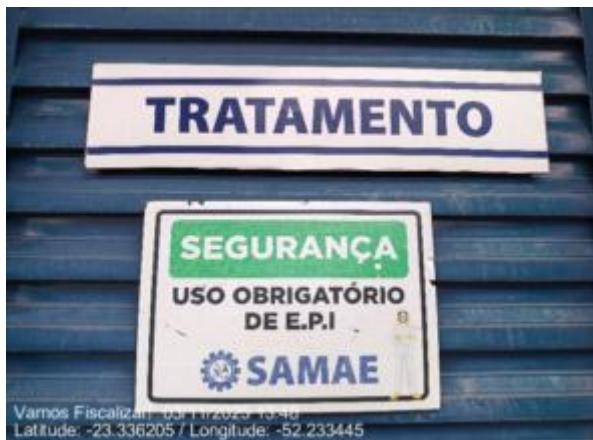
As condições de limpeza são adequadas

Não conforme

Observação: O local encontra-se sujo, com acúmulo de resíduos e falta de limpeza adequada

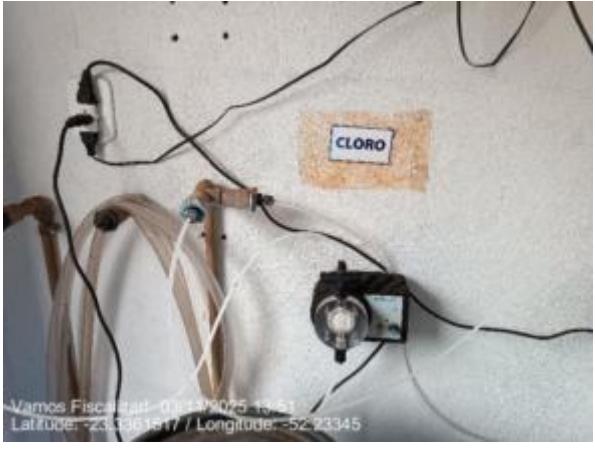
A estocagem de produtos químico é adequada	Não se aplica
A estrutura atende os padrões de limpeza, conservação e segurança	Não conforme
<p>Observação: A estrutura encontra-se comprometida, apresentando rachaduras, desgaste e sinais de deterioração, o que pode afetar a estabilidade e a segurança do local</p>

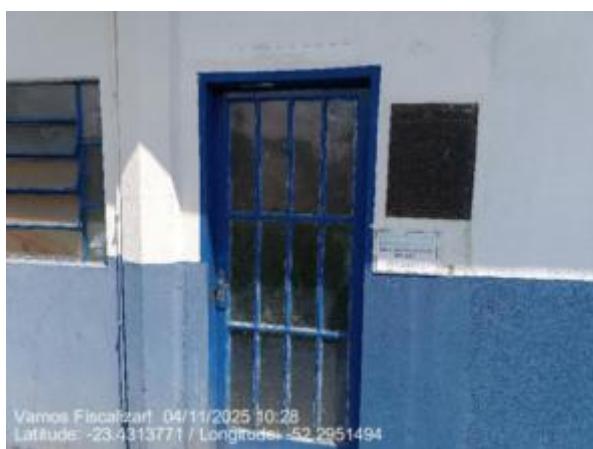
A área está sinalizada (identificando seu uso para abastecimento público e nome)	Não conforme
Observação: É necessária a instalação de uma placa de identificação no local	
A área permite livre circulação dos operadores para manutenção e operação	Conforme
Há circulação de ar natural	Conforme

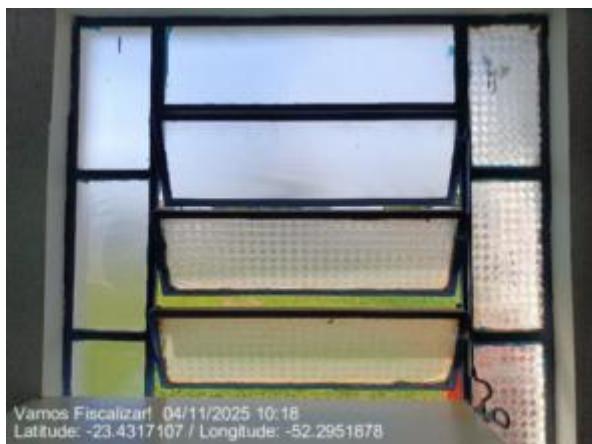
Existência de sistema de exaustão	Não conforme
O sistema de exaustão se encontra em boas condições, conforme legislação	Não se aplica
Os equipamentos estão em bom estado de conservação	Conforme
A estrutura da unidade está em bom estado de conservação	Não conforme

Observação: A estrutura encontra-se em condições insatisfatórias de conservação, apresentando diversas rachaduras nas paredes e sinais de deterioração

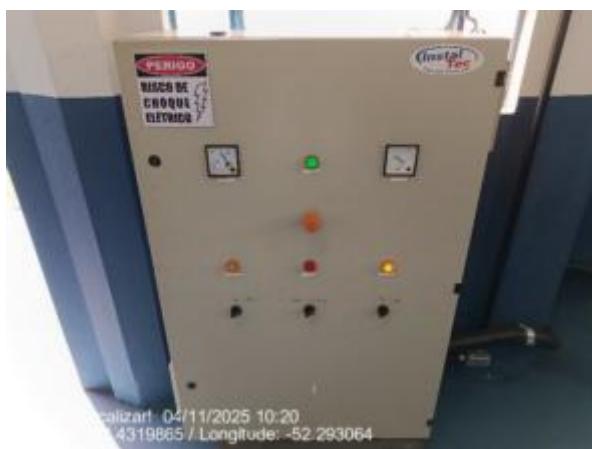
Há registros das manutenções realizadas no quadro e demais itens pertencentes a parte elétrica	Não conforme
Observação: Deve ser mantido um registro atualizado de todas as manutenções realizadas	
Há diagrama unifilar atualizado no quadro com especificações do sistema de aterramento	Não conforme
Observação: Deve ser elaborado e disponibilizado o diagrama unifilar do sistema elétrico	
A unidade está equipada com extintor de incêndio	Conforme

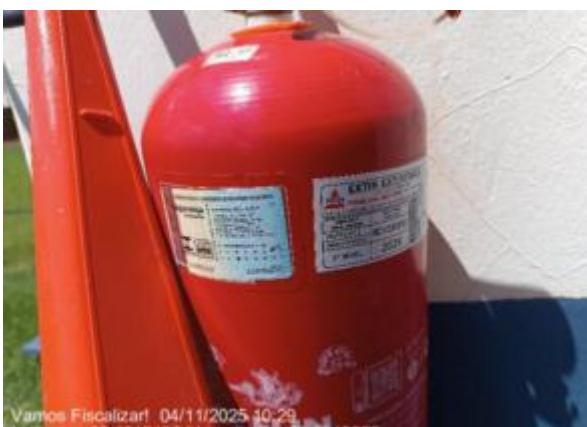
Vamos Fiscalizar! 04/11/2025 10:29 Latitude: -23.4319135 / Longitude: -52.2949828	
A casa de comando/quadro de comando está dentro das normas de limpeza e segurança	Conforme
A unidade possui Relatório Operacional	Não conforme
Há conjunto motobomba reserva à disposição	Não conforme
Observação: No dia da vistoria, foi informado que a bomba principal apresentou falha e encontrava-se em manutenção, motivo pelo qual estava sendo utilizada a bomba reserva para garantir a continuidade do funcionamento do sistema

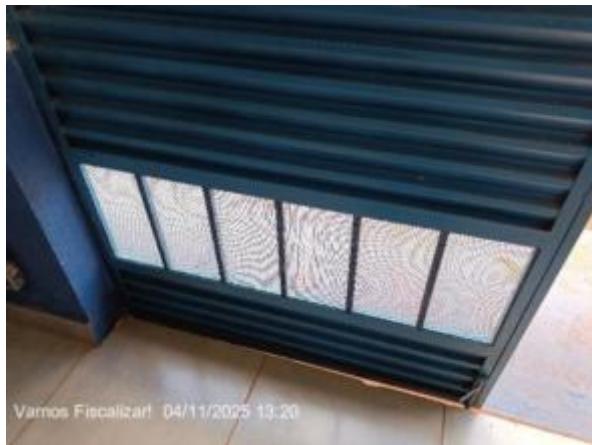
A área está sinalizada (identificando seu uso para abastecimento público e nome)	Não conforme
Observação: É necessária a instalação de uma placa de identificação no local	
A área permite livre circulação dos operadores para manutenção e operação	Conforme
Há circulação de ar natural	Conforme

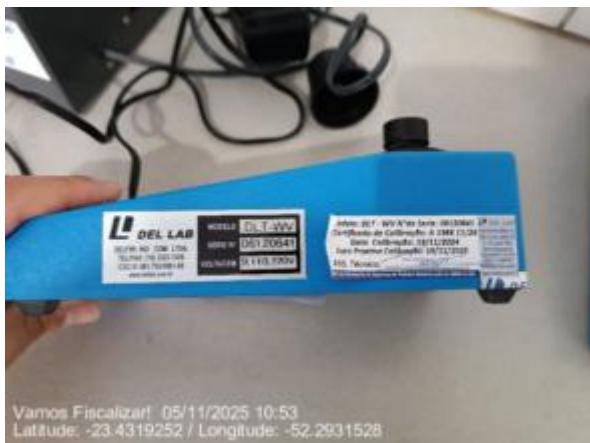
Observação: Apenas o equipamento utilizado para análise de cloro encontra-se com a calibração vencida

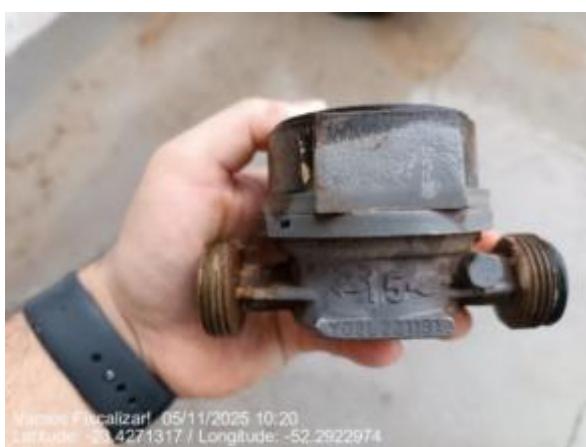
Observação: Hidrômetros antigos, fora do prazo de validade metrológica. Recomenda-se a substituição imediata para garantir medições precisas e conformidade com as normas do Inmetro

Hidrômetro do ponto mais baixo da cidade

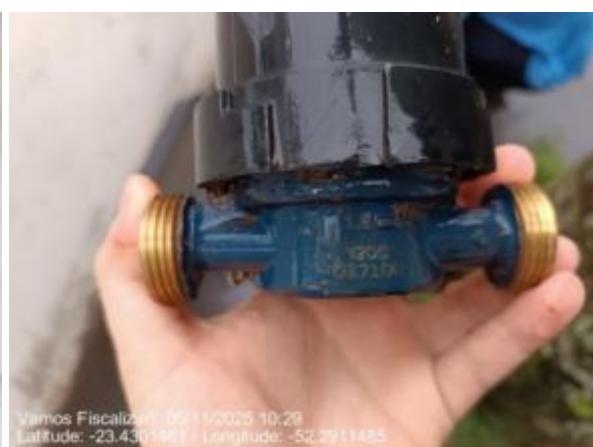
Hidrômetro do ponto mais alto da cidade

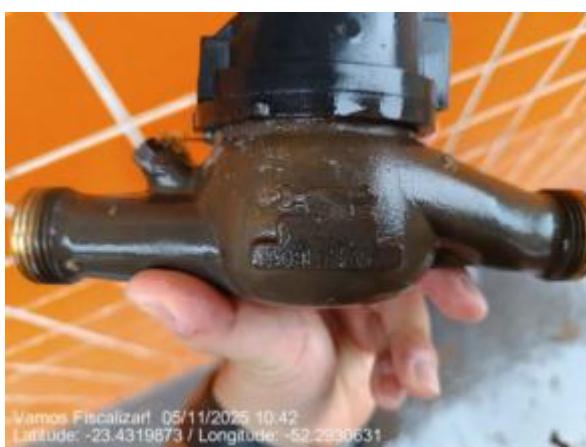
Hidrômetro do ponto de mesmo nível do reservatório

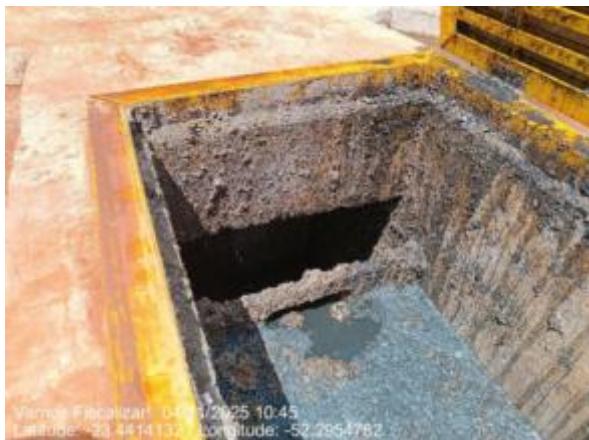
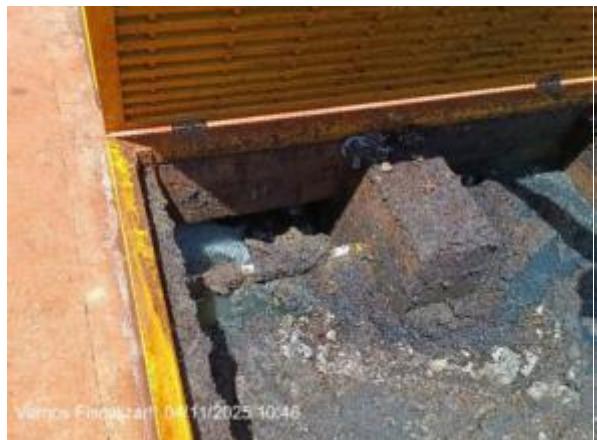
Gradeamento grosso em condições adequadas de operação	Não conforme
Observação: O local possui gradeamento grosso, porém, devido à grande quantidade de lixo e acúmulo de efluente, o dispositivo mal pode ser visualizado nas imagens. Essa condição indica falta de limpeza e manutenção periódica, comprometendo a eficiência da remoção de sólidos grosseiros. Recomenda-se a limpeza imediata e o manejo adequado dos resíduos acumulados	
Existe Manual de Operação da estação para auxiliar os operadores	Não conforme
As bombas e tubulações se encontram em boas condições	Conforme

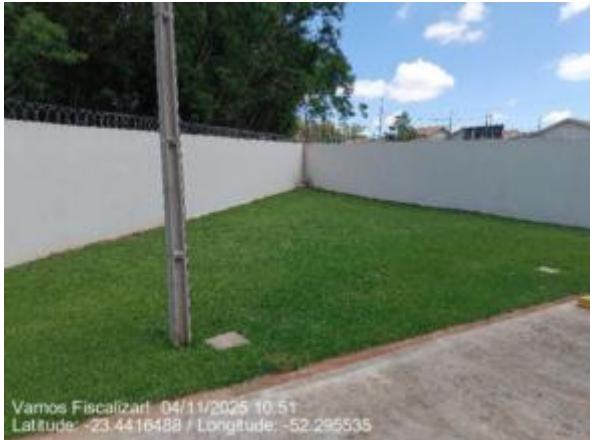
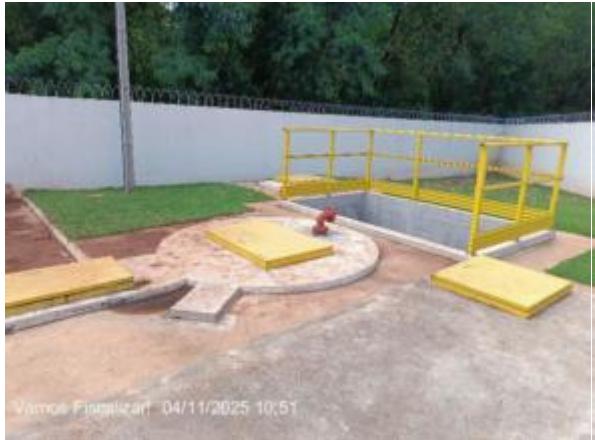
Observação: Embora externamente a estação apresente condições adequadas de limpeza, foi possível observar que na parte interna há acúmulo significativo de sujeira e resíduos, indicando falta de manutenção e higienização periódica

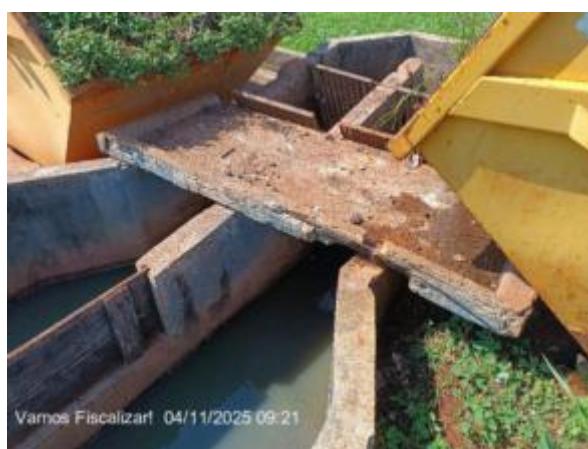
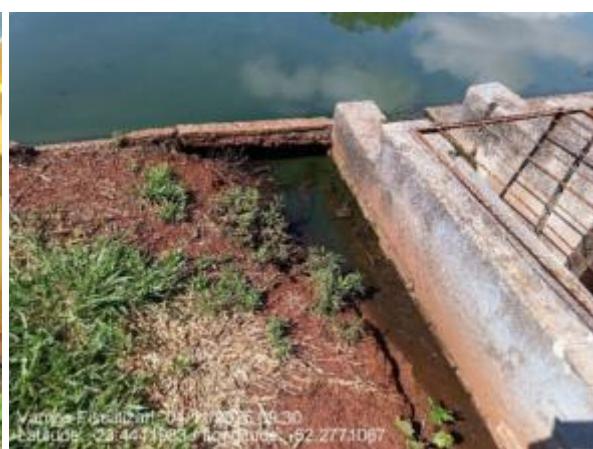
Vazamento lagoa 1

Não conforme

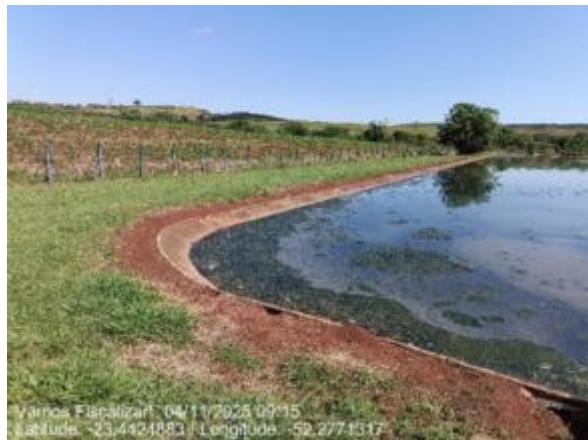
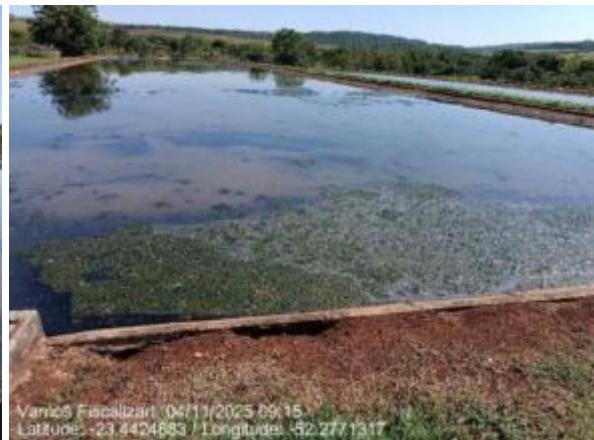
Lagoa 1

A unidade possui condições satisfatórias de limpeza e segurança	Não conforme

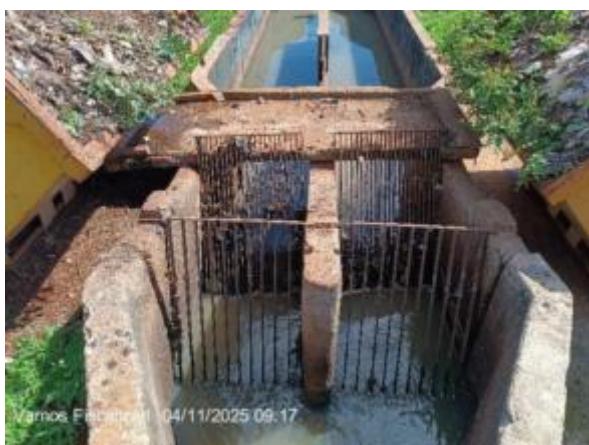
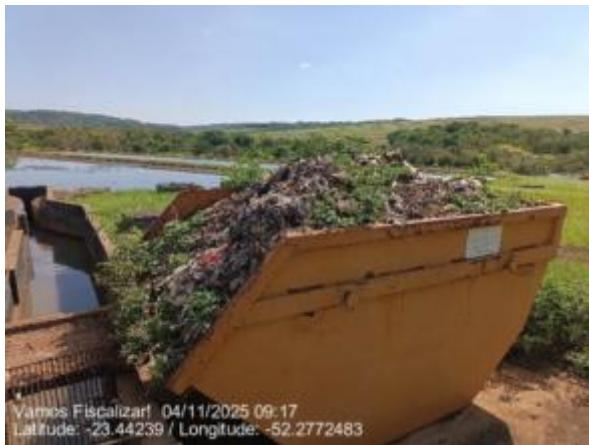
Gradeamento bastante sujo

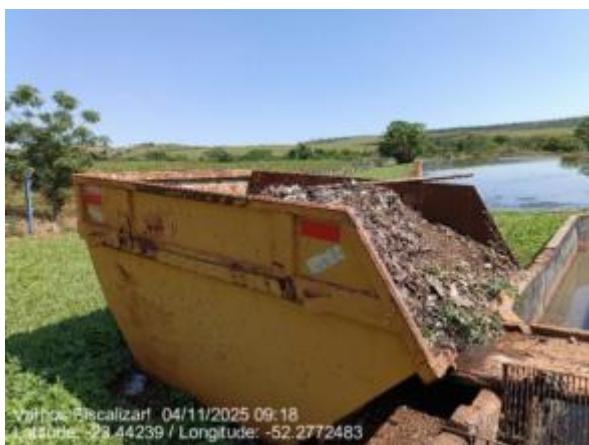
Observação: O gradeamento apresenta alto nível de deterioração, com sinais de corrosão e desgaste estrutural

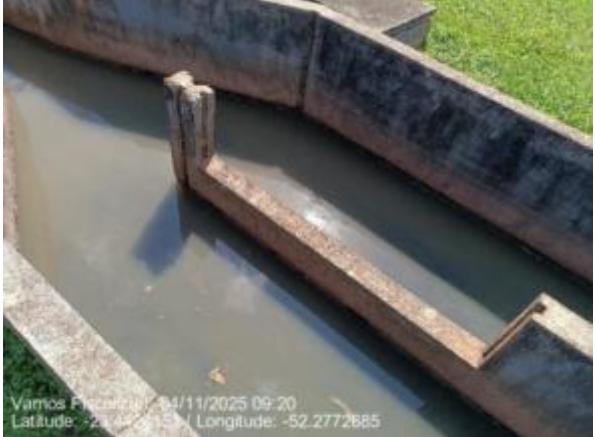
<p>A caixa de areia se encontra em boas condições</p>	
<p>Observação: A estrutura encontra-se comprometida, apresentando diversas rachaduras visíveis</p>

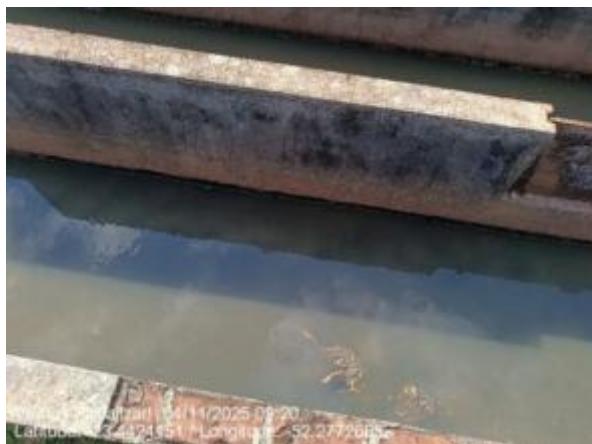
A caixa de areia apresenta acúmulo excessivo de sujeira e material sedimentado, indicando falta de manutenção periódica

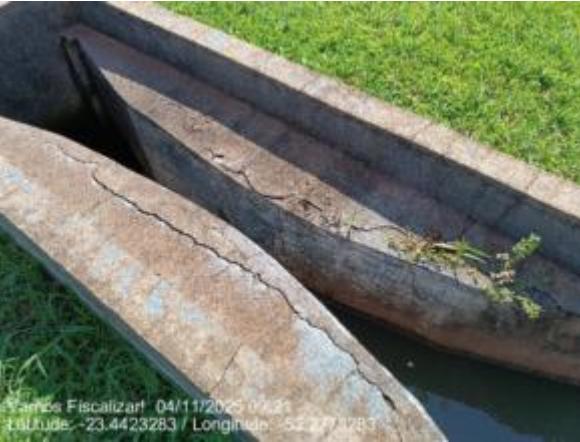
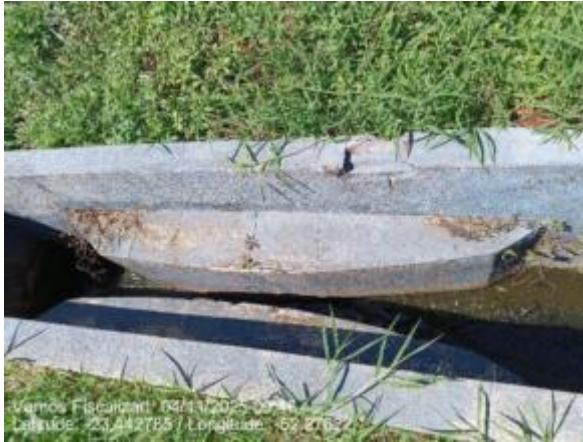
Medidor de entrada	Medidor de saída
Medidor de vazão na entrada	Conforme

O medidor de vazão existente coincide com o do projeto	Conforme
O medidor se encontra em boas condições	Não conforme
Observação: A estrutura encontra-se comprometida, apresentando diversas rachaduras visíveis

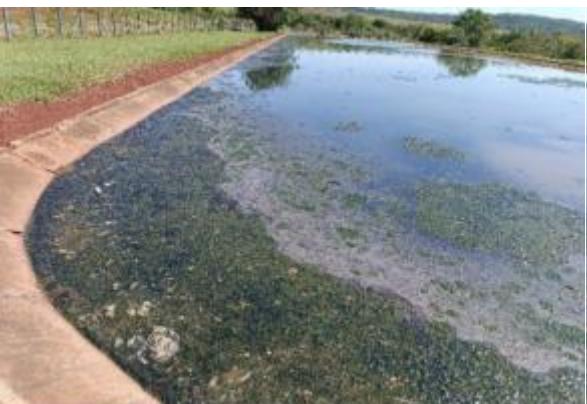
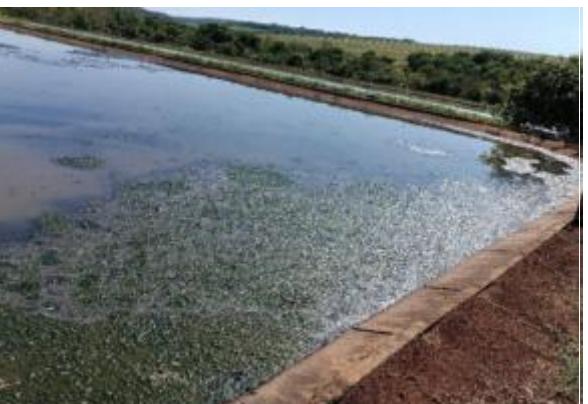
Lagoa 1

A lagoa anaeróbia existente coincide com a do projeto	Conforme
Inexistência de lodo na lagoa ou manchas na superfície	Não conforme
Observação: As duas lagoas anaeróbias apresentam grande acúmulo de lodo na superfície, condição que compromete diretamente a eficiência do processo de tratamento. Recomenda-se a remoção do lodo excedente e a realização de manutenção preventiva para restabelecer o desempenho adequado das unidades

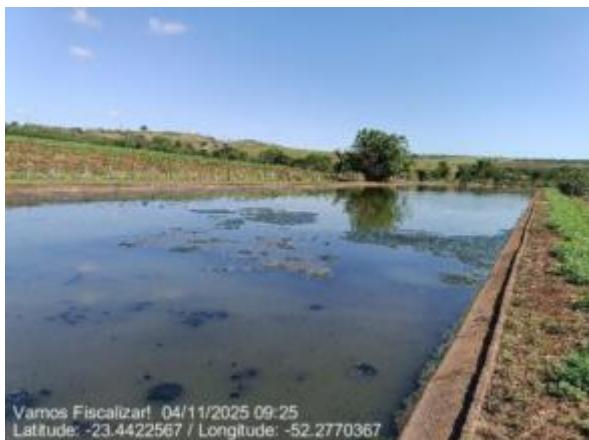
Lagoa 1

Observação: As duas lagoas anaeróbias apresentam diversas rachaduras em seu entorno, indicando deterioração estrutural. Verificou-se também que ambas as entradas encontram-se secas, ou seja, não há entrada de esfluente na Lagoa 1, sendo o fluxo direcionado apenas para a Lagoa 2. Além disso, as entradas de ambas as lagoas apresentam acúmulo significativo de lixo e resíduos sólidos, o que pode obstruir o sistema e comprometer a eficiência do tratamento. Recomenda-se a limpeza imediata e avaliação técnica das estruturas

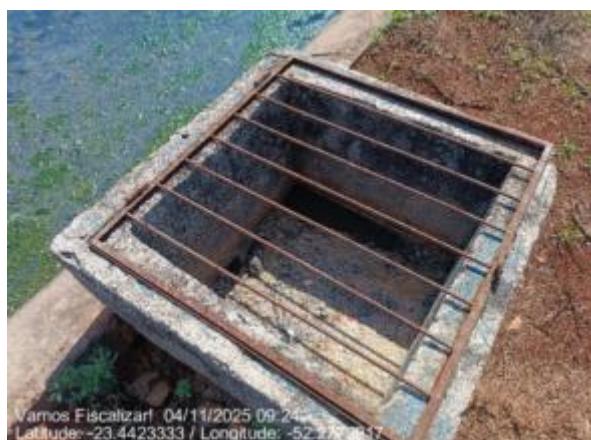
Entrada lagoa 1

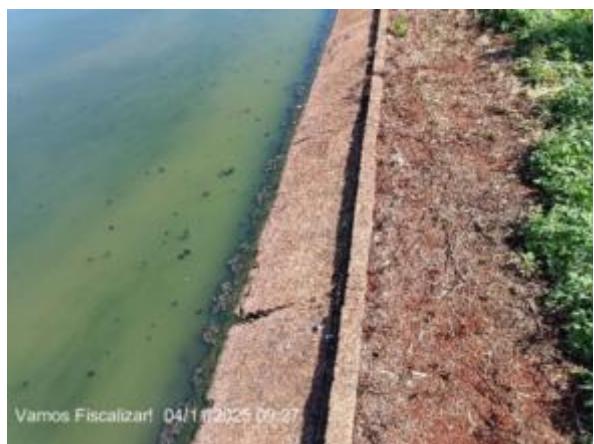
Lagoa 1 diversas rachaduras

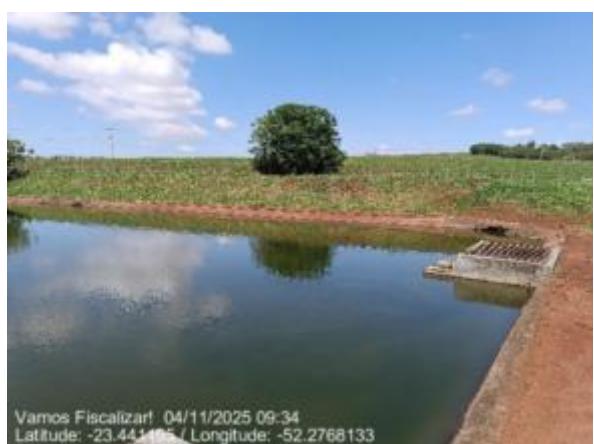
Lagoa 2 rachaduras

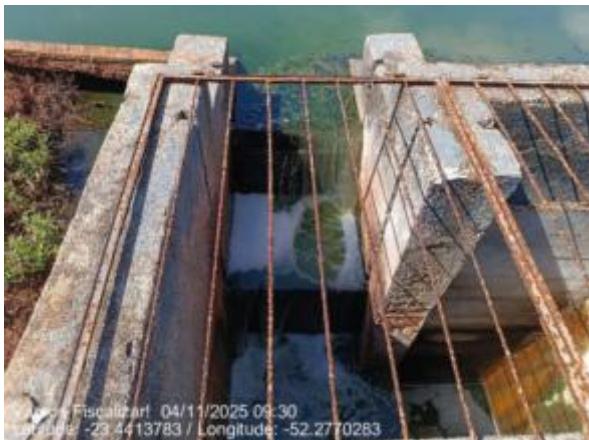
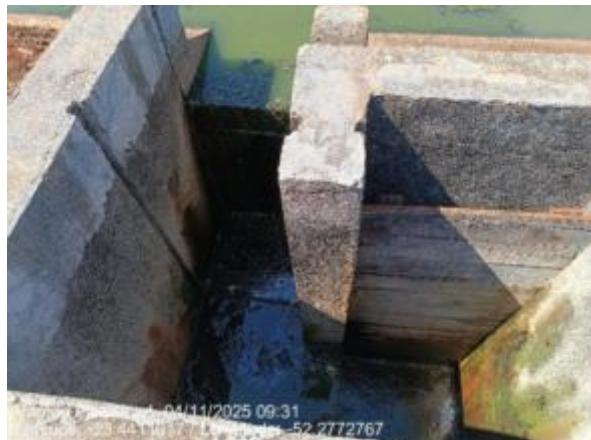
Saída lagoa 1

Observação: Os dispositivos de saída encontram-se afogados, o que, aliado à grande quantidade de lodo superficial e ao elevado nível das lagoas, tem ocasionado transbordamento de efluente pela parte superior das estruturas, conforme pode ser observado nas imagens. Recomenda-se a retirada do lodo excedente e o reestabelecimento do nível operacional adequado, a fim de garantir o funcionamento eficiente do sistema e evitar extravasamentos

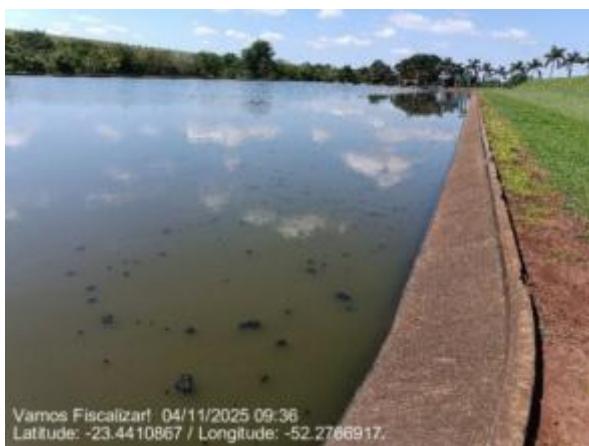
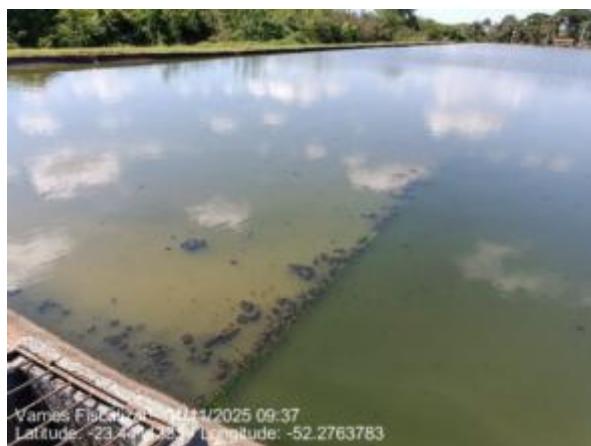
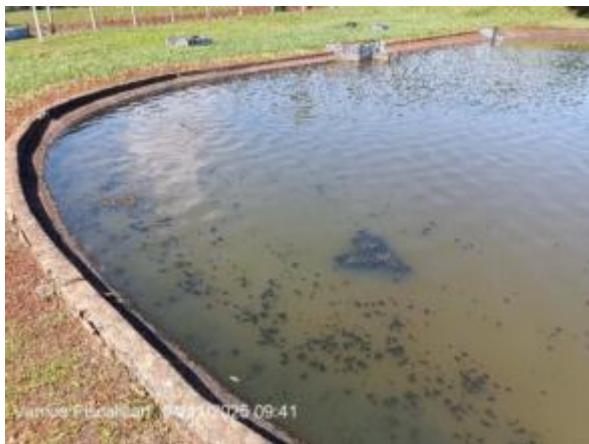
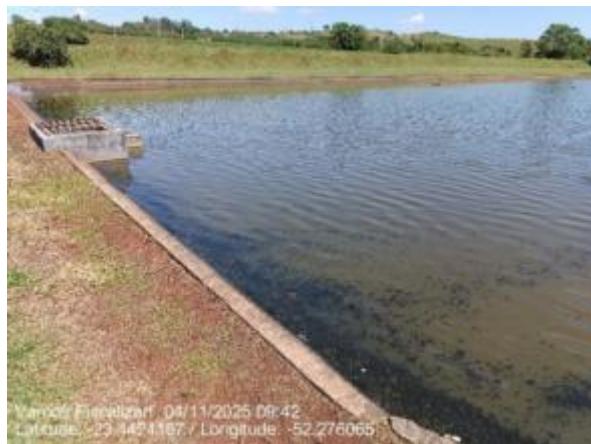
A lagoa facultativa existente coincide com a do projeto	Conforme
Inexistência de lodo na lagoa ou manchas na superfície	Não conforme
<p>Observação: A lagoa facultativa apresenta acúmulo expressivo de lodo em sua superfície, evidenciando a necessidade de intervenção imediata. Considerando que se trata da última etapa do sistema de tratamento, há risco de carregamento de sólidos para o corpo receptor, o que pode comprometer a qualidade do efluente final e gerar impactos ambientais. Recomenda-se a remoção do lodo superficial e a adoção de medidas corretivas para restabelecer a eficiência do tratamento</p>

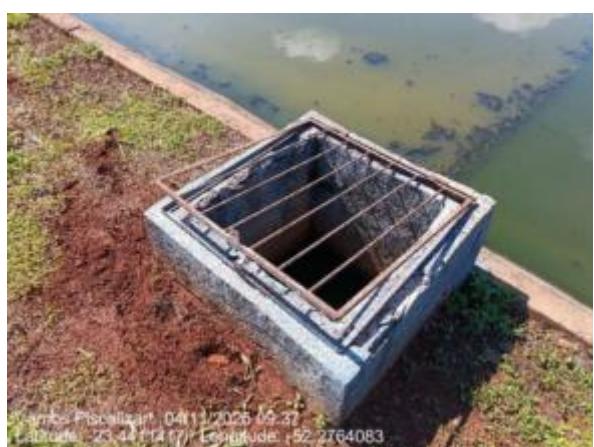
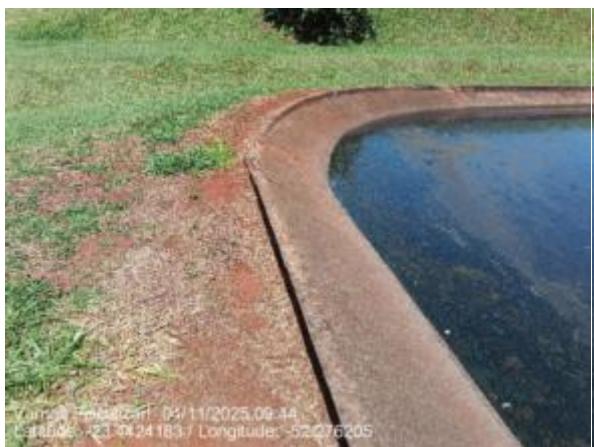
Observação: Podem ser observadas diversas rachaduras e trechos quebrados ao longo de toda a lagoa, indicando deterioração estrutural significativa. Além disso, as entradas não possuem fechamento adequado nas grades, estando sem cadeado, e a estrutura de saída apresenta grades danificadas e parcialmente quebradas, comprometendo a segurança e o controle operacional do sistema. Recomenda-se a recuperação das estruturas, substituição das grades danificadas e instalação de travamentos adequados nas entradas e saídas

Entrada não fecha

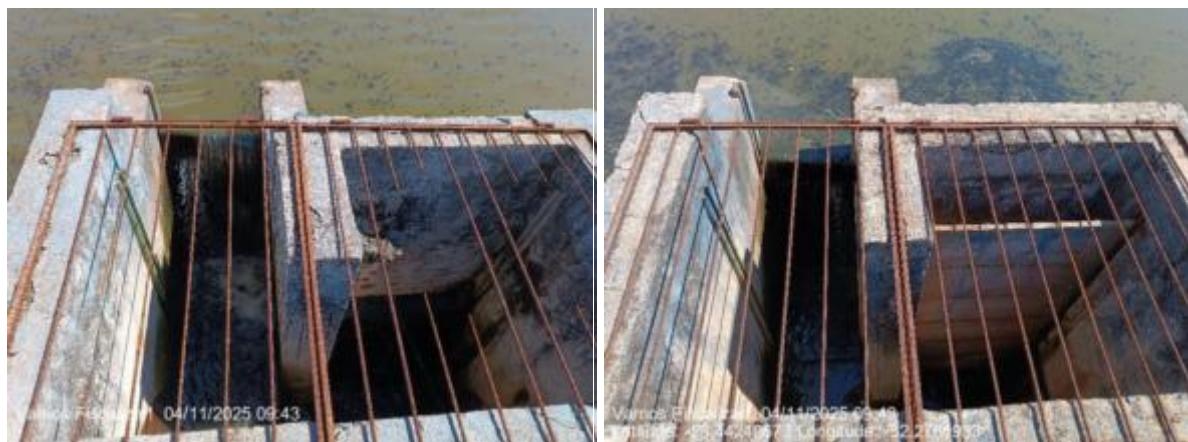
Observação: Devido à grande quantidade de sólidos na superfície e ao alto nível da lagoa, foi observado escoamento de efluente por cima das comportas, o que tem ocasionado o carreamento de sólidos para o corpo receptor. Recomenda-se a remoção imediata do lodo superficial e o rebaixamento do nível da lagoa, a fim de restabelecer o funcionamento adequado do sistema e evitar contaminações
