# **RELATÓRIO TÉCNICO DE FISCALIZAÇÃO**

## **Nº 41/2023**

**Serviço Autônomo Municipal de Água e Esgoto**  
**de Antonina- PR**

**MARINGÁ - PR**  
**JANEIRO/2024**

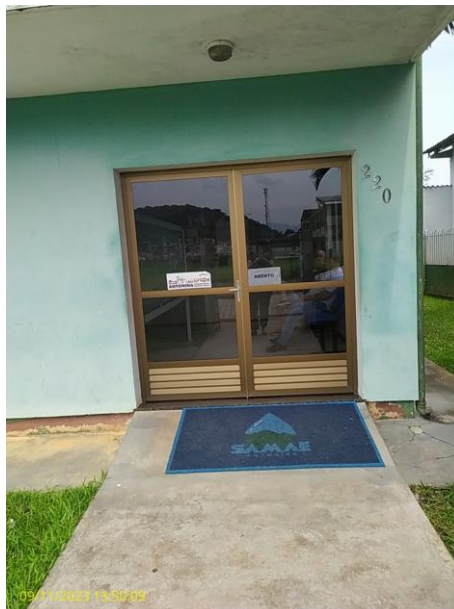
Foto 02 – Acesso usuários

| Não há exposição do horário de atendimento e telefone na fachada | Art. 6º, caput, VI da Lei Federal nº 13.460/2017 | Foto 02 | Imediato |

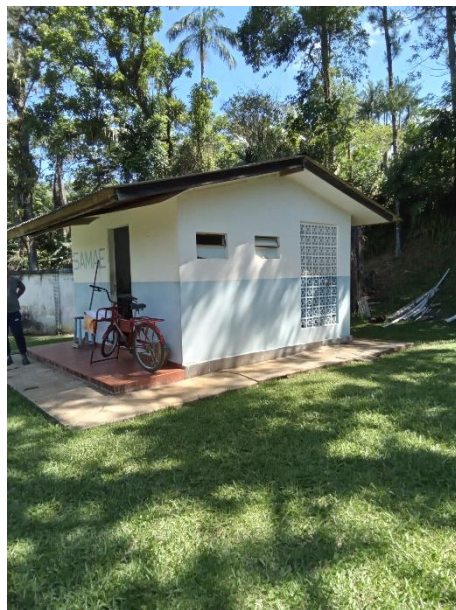
Foto 32 – UTA Bairro Alto

| NÃO CONFORMIDADES | REFERÊNCIA LEGAL | REGISTRO | PRAZO PARA ADEQUAÇÃO |
|---|---|---|---|
| A área não é sinalizada (identificando a finalidade) | Art, 2º, XI da Lei Federal 11.445/07 | Fotos 32, 35 e 41 e Central | Imediato |

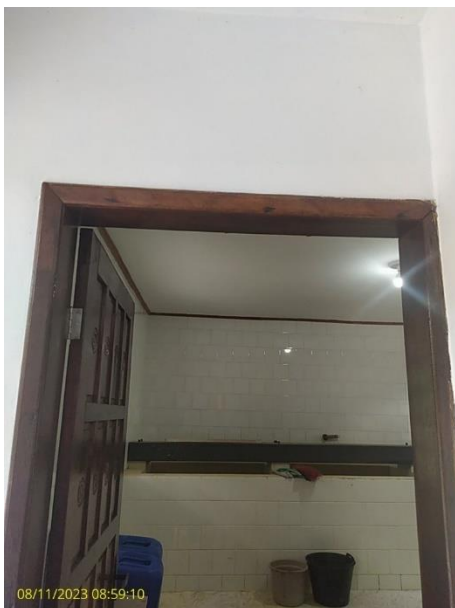
Foto 35 – Sem identificação UTA Itapema

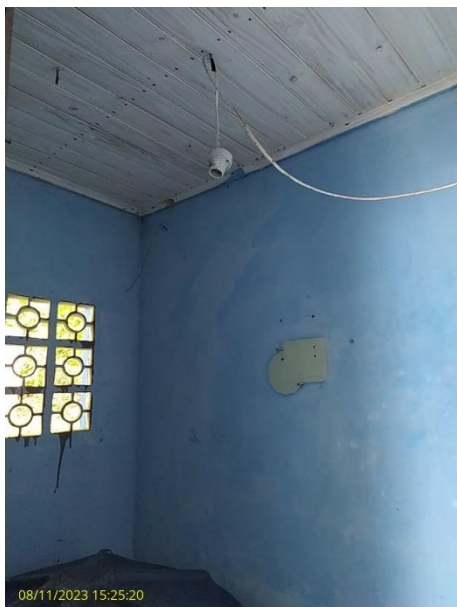
| NÃO CONFORMIDADES | REFERÊNCIA LEGAL | REGISTRO | PRAZO PARA ADEQUAÇÃO |
|---|---|---|---|
| A área não é iluminada | Normas e procedimentos técnicos pertinentes | Foto 43 | Imediato |

Foto 43 – Falta de tela abertura e iluminação UTA  
Itapema 2

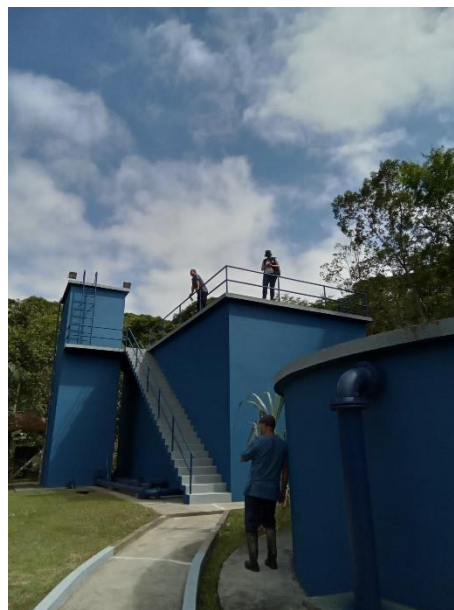
| Existência de locais sem guarda-corpos ou escadas adequadas | Art. 5.21.1 da NBR 12216/1992 | Foto 50 (foto em local inadequado REL - filtros) | Imediato |

Foto 50 – Escada de acesso filtros e estrutura (filtros). Local inadequado escada acesso a caixa elevada – ETA Itapema

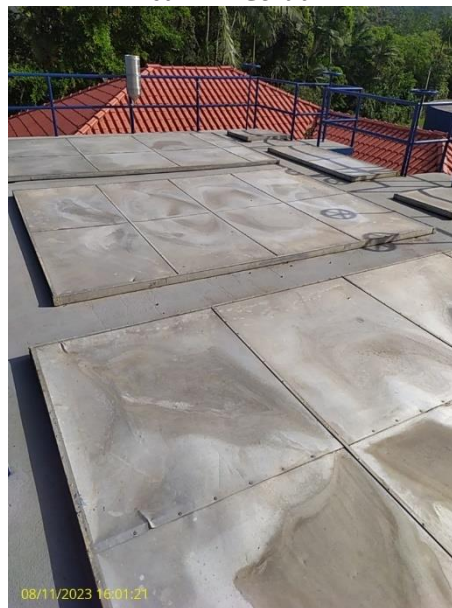
Foto 54 – Tampas filtros (cinco) do tipo ascendente da ETA Central

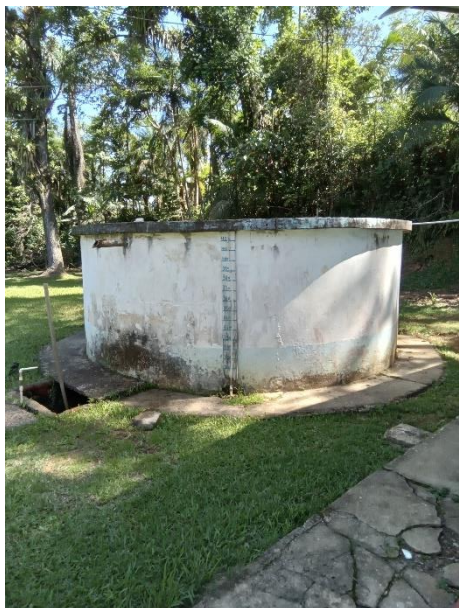
| NÃO CONFORMIDADES | REFERÊNCIA LEGAL | REGISTRO | PRAZO PARA ADEQUAÇÃO |
|---|---|---|---|
| A área não é sinalizada (identificando a finalidade) | Art. 2º da Lei Federal 11.445/07 | Fotos 55, 59, 61, 62, 63, 66, 70, 71, 72, 73 e 74 | Em até 180 dias |

| Reservatório não está em boas condições | NBR 12217/1994 | Fotos 55, 63 e 67 | Em até 180 dias |
| Existência de locais sem guarda-corpos ou escadas ou em situação inadequada | Art. 5.16 da NBR 12217/1994 | Fotos 55, 59, 61, 62, 63, 66, 70, 71, 72, 73 e 74 | Em até 180 dias |

Foto 55 – RAP Bairro Alto

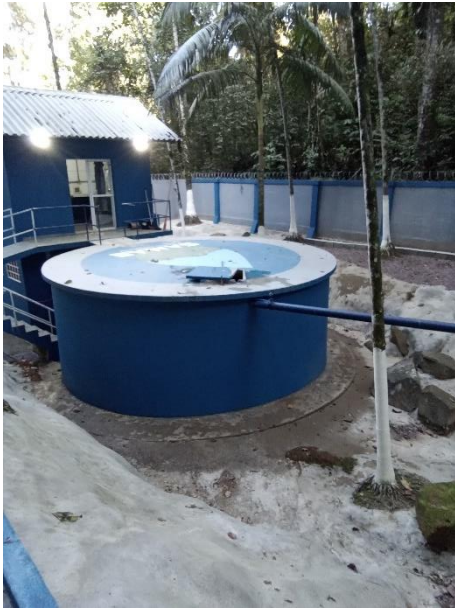
Foto 59- RAP Penha

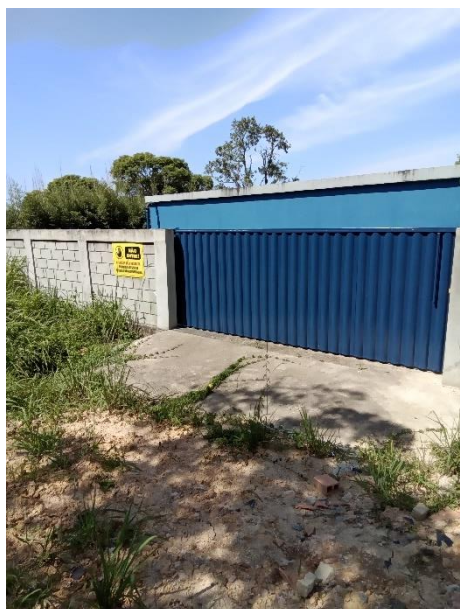
Foto 65 – Acesso RESENT Itapema

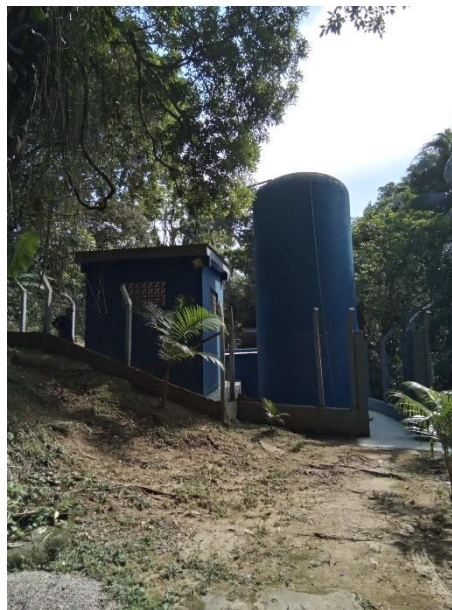
| Inexistência de para-raios em reservatórios elevados | Art. 5.16.7 da NBR 12217/1994 | Foto 70 | Em até 180 dias |

Foto 70 – REL Itapema 2

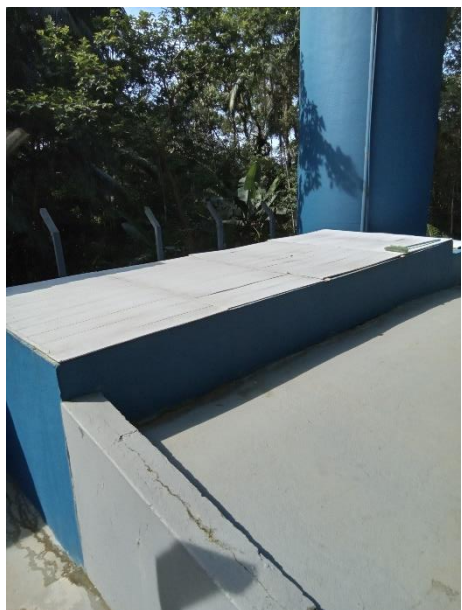
Foto 71 - RAP Itapema 2

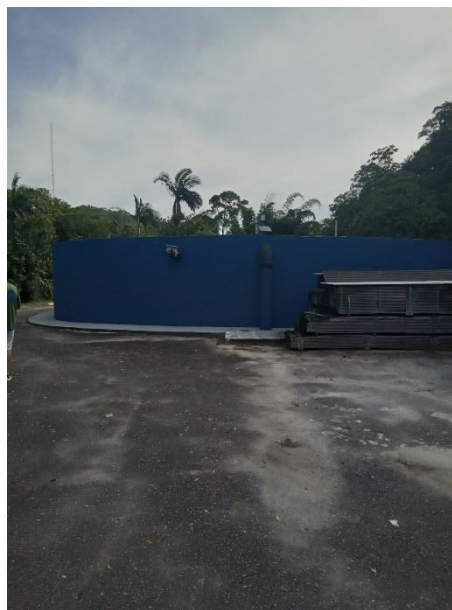
Foto 72 . RAP 01 Central

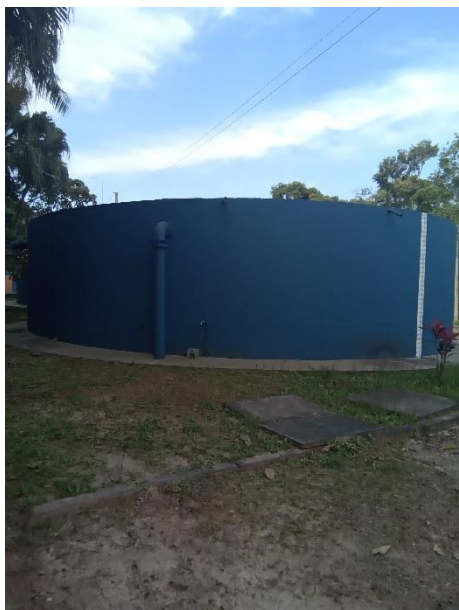
Foto 73 – Rap 02 Central

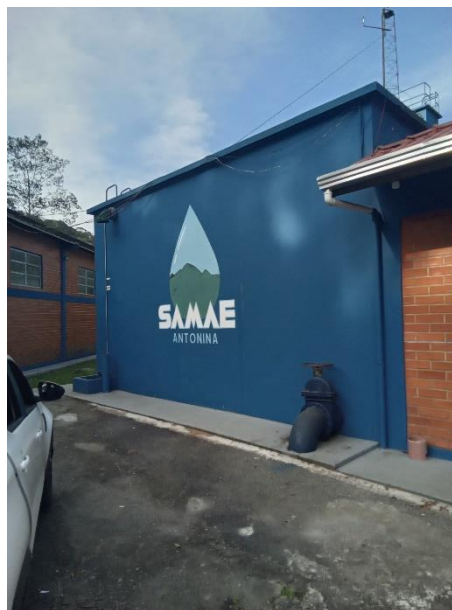
Foto 74 – RAP de contato Central

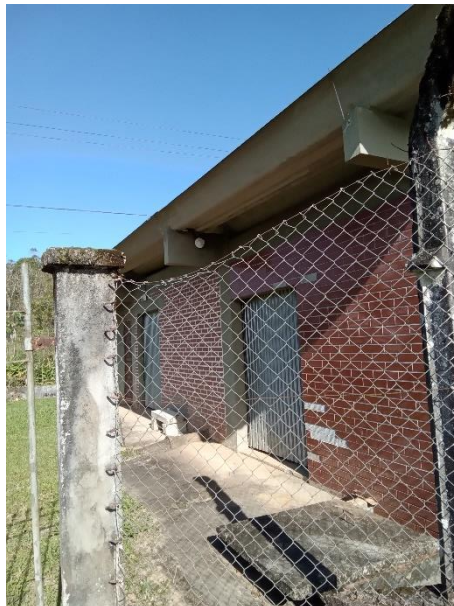
| NÃO CONFORMIDADES | REFERÊNCIA LEGAL | REGISTRO | PRAZO PARA ADEQUAÇÃO |
|---|---|---|---|
| A área não é sinalizada (identificando seu uso para abastecimento público e nome) | Art. 2º, XI da Lei Federal 11.445/07 | Fotos 75, 76, 91, 97, 102, 111 e 117 | Em até 180 dias |

Foto 76 – Falta de identificação das unidades (casa de comando/elevatória) – EEA Rios

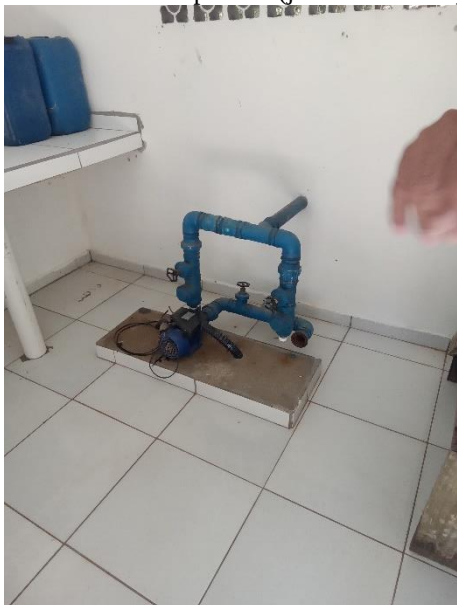
| NÃO CONFORMIDADES | REFERÊNCIA LEGAL | REGISTRO | PRAZO PARA ADEQUAÇÃO |
|---|---|---|---|
| O conjunto motobomba reserva não está instalado em paralelo | NBR 12.214/1992 | Foto 85 | Em até 240 dias |

Foto 85 – EEA Itapema 2 (junto com UTA)

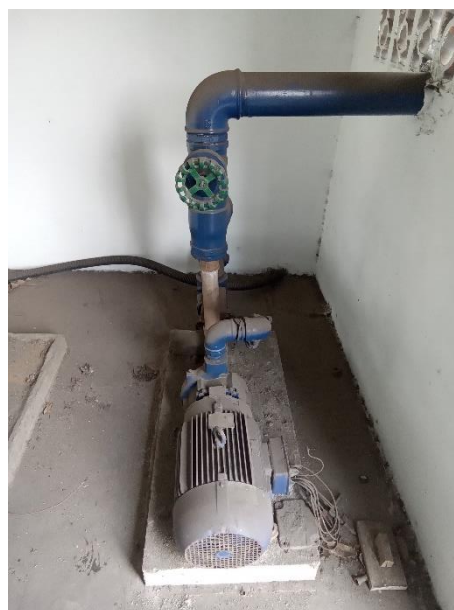
Foto 94 – Conjunto moto bomba EEA 03 – faltou bomba reserva. Falta de limpeza

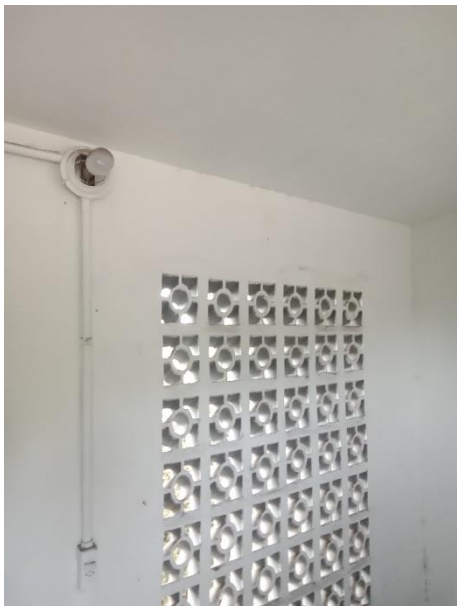
Foto 95 – Iluminação EEA 03 – sem tela mosquiteira

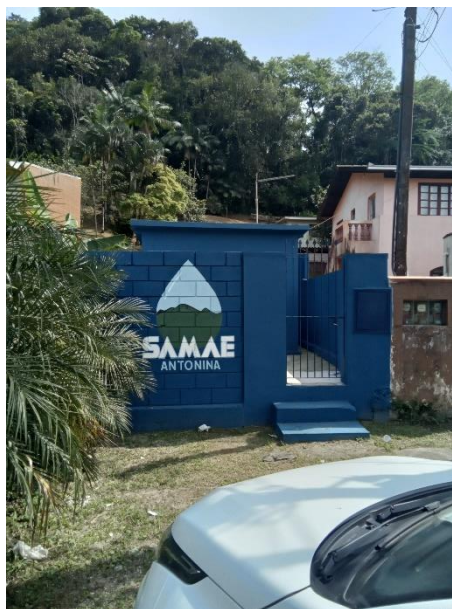
Foto 97 – EEA 04 – falta identificação

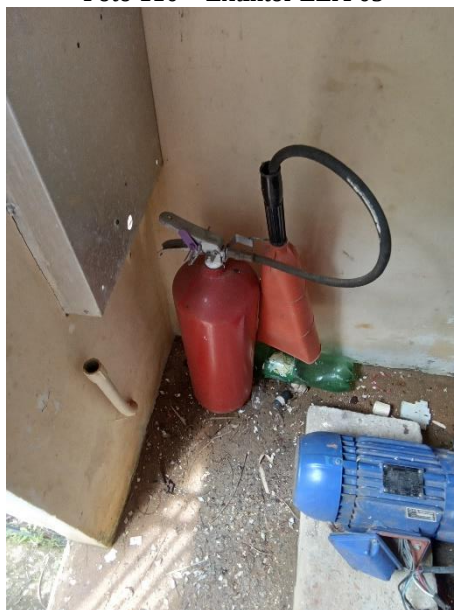
Foto 111 – Falta de identificação EEA 02

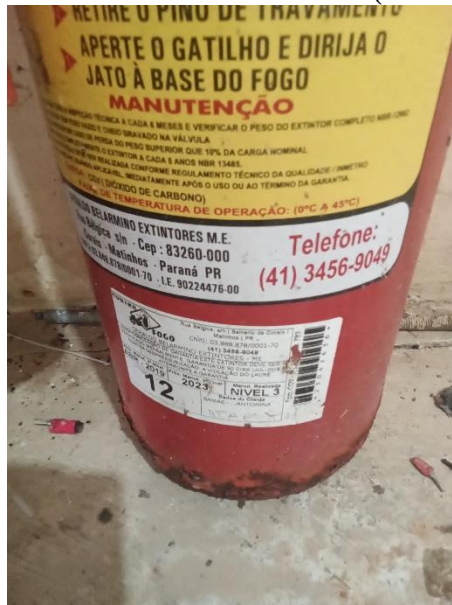
| NÃO CONFORMIDADES | REFERÊNCIA LEGAL | REGISTRO | PRAZO PARA ADEQUAÇÃO |
|---|---|---|---|
| Extintor de incêndio fora da validade | Art. 10.9 da NR 10, art. 23.1 da NR 23 e art. 5.2.1.1 da NPT 021/2014 do Corpo de Bombeiros do Paraná | Fotos 100, 103, 113 e 123 | Imediato |

Foto 123 – Extintor vencido EEA 06 (abril/2023)

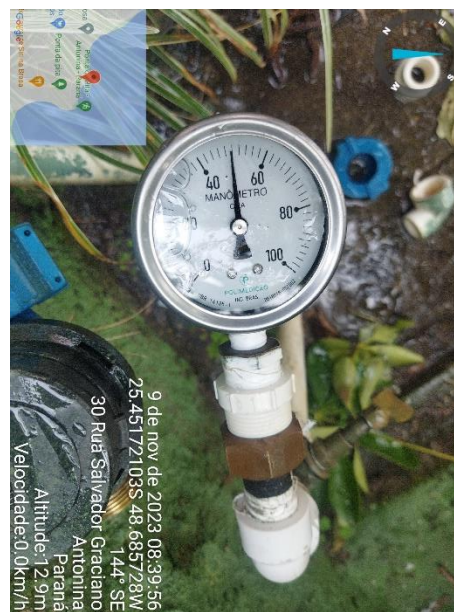
Foto 115 – Medida de pressão P01 (50 m.c.a)

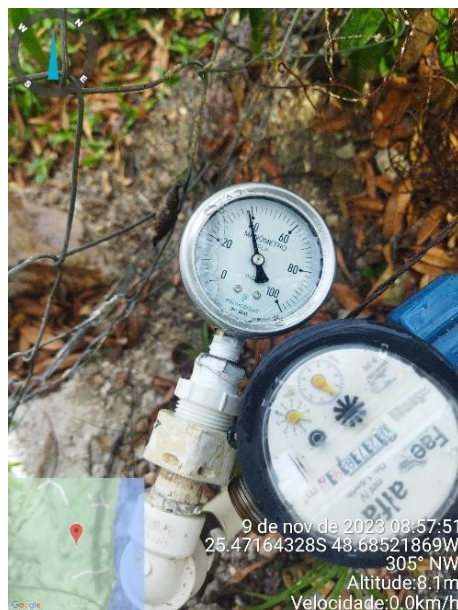
Foto 117 – Medida de pressão P02 (49,00 m.c.a)

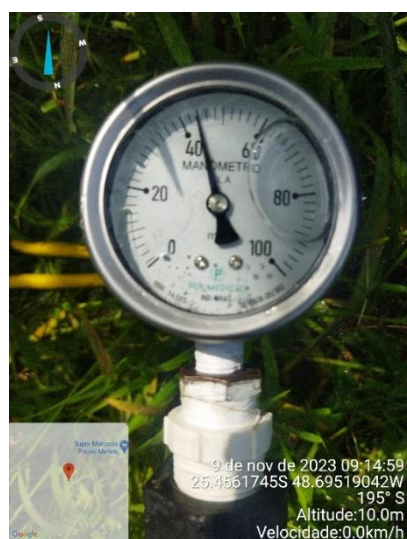
Foto 119 – Medida de pressão P03 (42 m.c.a)

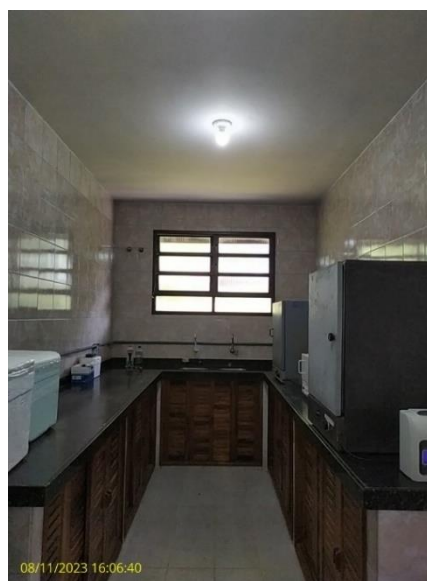
Foto 127 – Colorímetro

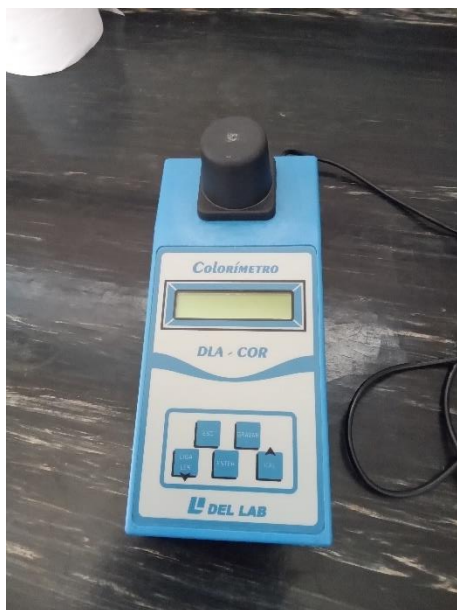
| A aferição dos equipamentos não está vigente | Portaria GM/SM 5/2017 alterada pela GM/SM 888/2021 | Foto 128 (não identificado certificados de calibração) | Imediato |

Foto 128 – Sem data de calibração
